**ANALISIS KEGAGALAN *BEND TUBE PREHEATER*
PADA *HEAT RECOVERY STEAM GENERATOR***

R. SONY ENDARDO PUTRO
NRP 2112 100 020

JURUSAN TEKNIK MESIN
Fakultas Teknologi Industri
Institut Teknologi Sepuluh Nopember
Surabaya 2017

FAILURE ANALYSIS OF BEND TUBE PREHEATER ON HEAT RECOVERY STEAM GENERATOR

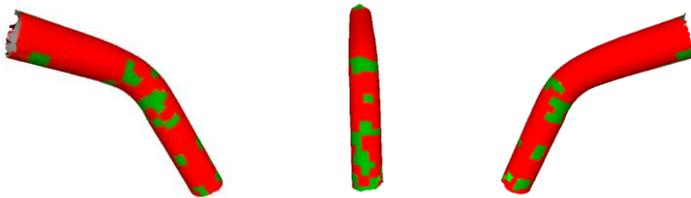
Gambar 4.8 Sketsa 3D Ketebalan Spesimen 1A

Setelah didapatkan ketebalan pipa dari setiap potongan sampel, hasil tersebut digabungkan dengan gambar 3 dimensi pipa. Lalu diberi kodifikasi warna pada gambar 3 dimensi tersebut untuk menunjukkan ketebalan pipa. Warna merah pada gambar 3 dimensi tersebut menunjukkan ketebalan *bend tube preheater* yang sudah tidak aman atau di bawah 1.74 mm, sedangkan warna hijau menunjukkan ketebalan *bend tube preheater* yang masih aman atau di atas 1.74 mm. Hasil Analisa ketebalan dengan gambar 3 dimensi ditunjukkan pada gambar 4.8 hingga 4.11.

Dari hasil analisa permukaan dalam dan luar serta pengukuran didapatkan bahwa *bend tube preheater* sudah tidak aman lagi untuk digunakan, walaupun tidak terjadi kebocoran dan tidak ada lubang atau retakan pada keempat spesimen tersebut. Permukaan luar *bend tube preheater* terdapat lapisan tipis berwarna hitam kecoklatan pada seluruh permukaannya, hal

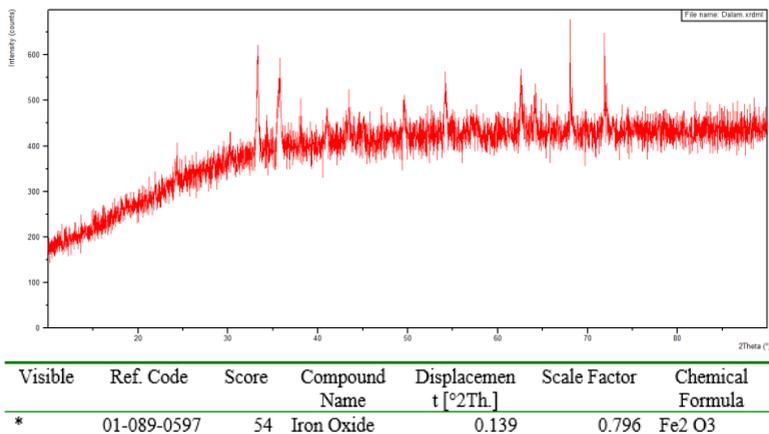
Gambar 4.13 Hasil Pengujian XRD Pada Permukaan Dalam *Bend Tube Preheater*

Gambar 4.13 menunjukkan hasil pengujian XRD pada permukaan dalam *bend tube preheater*. Lapisan kerak yang berwarna merah bata pada permukaan dalam *bend tube preheater* terbaca sebagai produk korosi pada pengujian XRD yaitu Fe_2O_3 atau *hematite*. *Hematite* yang terbentuk akibat dari logam Fe yang berada pada lingkungan kerja dengan air dan berkontak langsung dengan air secara terus menerus. Umumnya jenis penyerangan korosi pada *hematite* adalah *uniform corrosion* tanpa terlihat adanya garis retakan korosi (*rust streak*)[19].

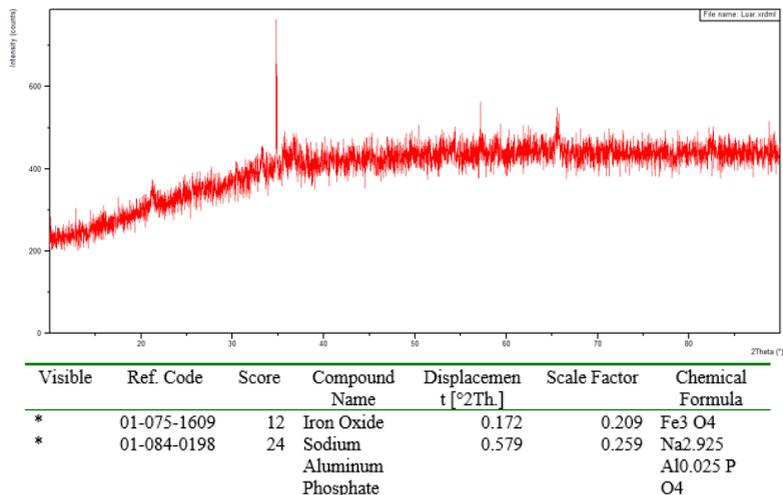
Gambar 4.14 Hasil Pengujian XRD Pada Permukaan Luar *Bend Tube Preheater*

Gambar 4.14 menunjukkan hasil pengujian XRD pada permukaan luar *bend tube preheater*. Lapisan kerak tipis yang berwarna hitam kecoklatan pada permukaan dalam *bend tube preheater* terbaca sebagai produk korosi pada pengujian XRD yaitu Fe₃O₄ atau *magnetite* dan sodium aluminum fosfat.

Pada permukaan luar *bend tube preheater*, terjadi proses korosi yang berbeda dibandingkan pada permukaan dalam. Karena media korosif berupa gas panas dengan temperatur 150° C, sehingga gas tersebut tidak memiliki kandungan uap air. Senyawa oksigen dalam keadaan gas (O₂) mengalami adsorpsi pada permukaan luar pipa, sehingga terjadi pertukaran ion antara logam dan ion O²⁻ pada permukaan logam. Pertukaran ion tersebut menyebabkan pembentukan lapisan oksida pada permukaan logam. Mekanisme pembentukan lapisan oksida digambarkan pada gambar 4.15.

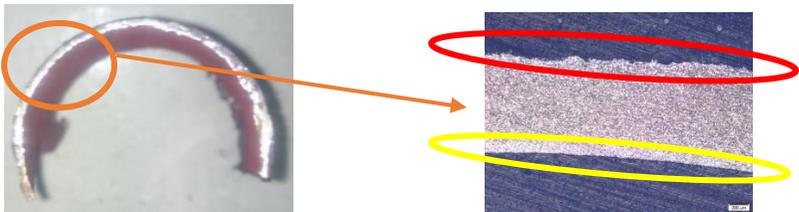
Gambar 4.17 Analisa *microstructure* dengan perbesaran 50x

Hasil analisa *microstructure* pada gambar 4.17 menunjukkan adanya lapisan pada permukaan dalam dan luar *bend tube preheater*. Pada permukaan dalam *bend tube preheater* yang ditunjukkan dengan garis kuning pada gambar 4.17, menunjukkan terbentuknya lapisan yang berwarna merah bata atau *hematite* dengan ketebalan sekitar 7 micrometer atau 0.007 milimeter. Pada permukaan luar *bend tube preheater* yang ditunjukkan dengan garis merah pada gambar 4.17, menunjukkan terbentuknya lapisan berwarna hitam atau *magnetite* dengan ketebalan sekitar 25

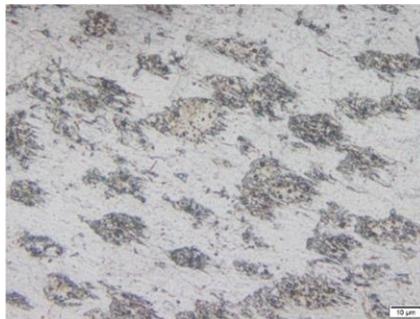
Gambar 4.19 Analisa *Microstructure* Dengan Perbesaran 1000x

Pada gambar 4.19 dapat diketahui kondisi *microstructure* dari spesimen *bend tube preheater*. *Ferrite* yang terbentuk ditunjukkan dengan warna putih. *Pearlite* yang terbentuk pada spesimen ditunjukkan dengan warna hitam kecoklatan. Dengan komposisi kimia dari spesimen yang berstandar DIN dengan kode St 37.8, spesimen *bend tube preheater* tergolong *low carbon steel*. Gambar 4.19 menunjukkan kesesuaian spesimen *bend tube preheater* dengan *microstructure* dari *low carbon steel*, namun ada sedikit perbedaan dari bentuk *pearlite*.
