**ANALISIS KEGAGALAN KOMPONEN
SPRING ROD DALAM SPRING SUSPENSION
ASSEMBLY PADA COAL MILL TUBAN I PT.
SEMEN INDONESIA TBK.**

Ryan Tri Kurniawan

2017

**FAILURE ANALYSIS OF SPRING ROD
COMPONENT IN SPRING SUSPENSION
ASSEMBLY IN COAL MILL TUBAN I PT. SEMEN
INDONESIA TBK**

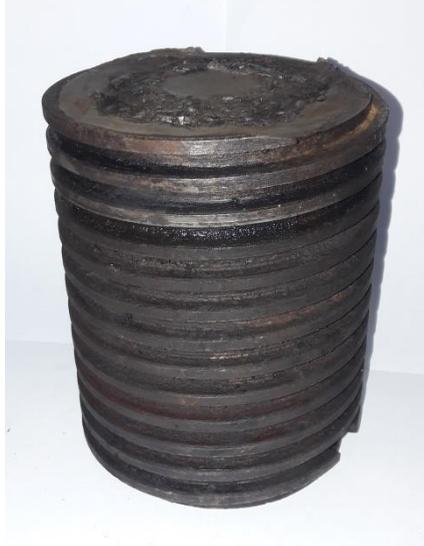
Pada bulan Januari 2017 ditemukan *spring rod* pada *Coal Mill* Pabrik Tuban 1 mengalami patahan yang diperlihatkan pada Gambar 3.2.

Gambar 3.1 Komponen *spring rod* yang patah

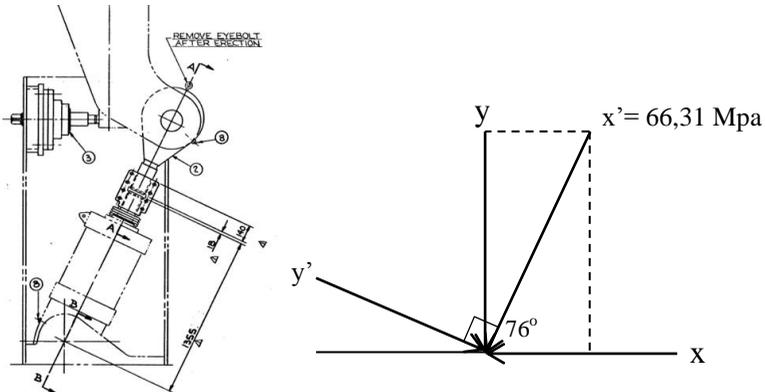
Gambar 4. 4 Tegangan yang bekerja pada *spring rod*

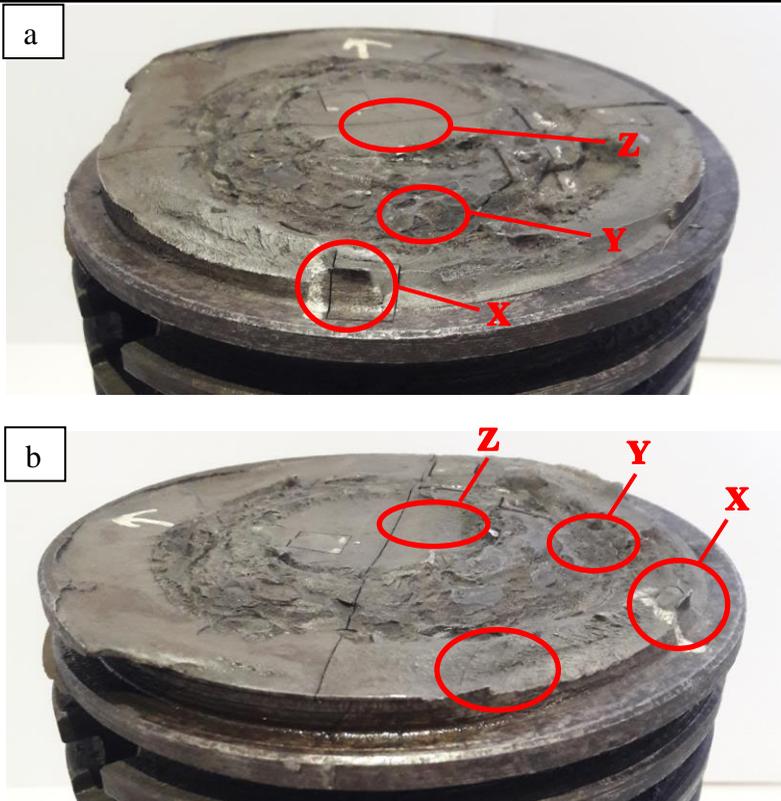
Gambar 4.5 Foto makro permukaan *spring rod* yang mengalami kegagalan secara horizontal pada sudut pandang yang berbeda

Gambar 4.5 menunjukkan permukaan *spring rod* yang mengalami kegagalan secara horizontal dengan sudut pengambilan gambar yang berbeda. Dapat dilihat bahwa *initial crack* berada pada akar gigi dari ulir yang dapat dilihat pada titik X, kemudian retakan merambat pada permukaan *spring rod* (*crack propagation*) yang dapat dilihat pada titik Y, dan terjadi *final fracture* atau *final crack* yang dapat dilihat pada titik Z.

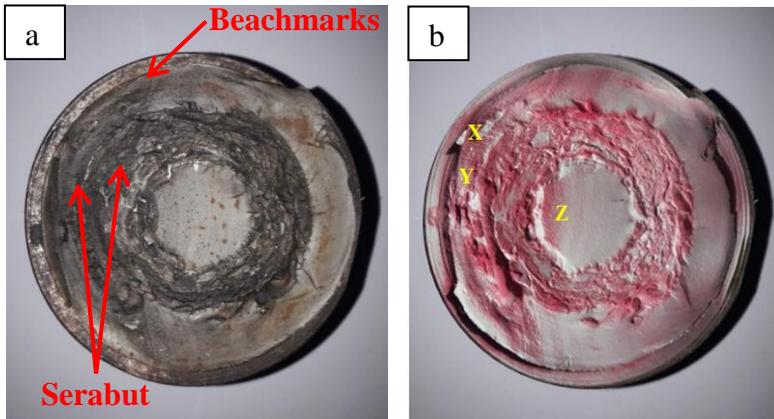
Gambar 4.6 Foto makro permukaan *spring rod* yang mengalami kegagalan secara vertikal (a) sebelum dilakukan *liquid penetrant test* (b) setelah dilakukan *liquid penetrant test*

Gambar 4.6 (b) menunjukkan permukaan *spring rod* yang patah akibat tegangan *tension – compression* yang berulang setelah dilakukan *liquid penetrant test*. Tegangan *tension – compression* mengakibatkan inisiasi patahan pada diameter terluar *spring rod* dengan intensitas tegangan yang rendah, yang dapat dibuktikan dengan banyaknya serabut yang terbentuk pada pola patahan. Daerah patahan dibagi menjadi 3 titik yaitu retak awal (*initial crack*) pada titik X, penjarangan retak (*crack propagation*) pada titik Y, dan *final crack* ditunjukkan pada titik Z.

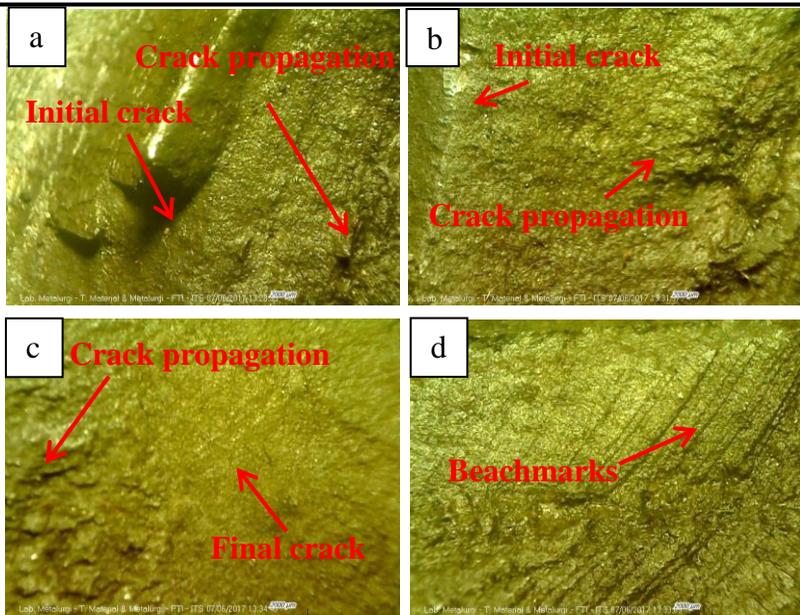
Gambar 4.7 menunjukkan hasil foto permukaan dari *spring rod* difoto menggunakan *stereomicroscope* perbesaran 8 kali. Gambar 4.7 (a) menunjukkan retak awal (*crack initiation*), Gambar 4.7 (b) menunjukkan *crack propagation*, Gambar 4.7 (c) menunjukkan patah akhir (*final crack*) dan Gambar 4.7 (d) menunjukkan *beachmarks*.

Gambar 4.7 Foto *stereomicroscope* pada daerah patahan *tension – compression* pada (a) *initial crack*; (b) *crack propagation*; (c) *final crack*; dan (d) *beachmarks*

Gambar 4.7 (a) menunjukkan retak awal (*crack initiation*) pada *spring rod* akibat tegangan *tension – compression* berulang. Retak awal ditunjukkan tanda panah yang kemudian arah retakaannya menjalar ke bawah. *crack initiation* memiliki butir lebih halus dibandingkan dengan *crack propagation*. Gambar 4.7 (b) menunjukkan *crack propagation* yang ditunjukkan oleh tanda panah yang kemudian arah retakaannya menjalar ke samping kanan dan menjalar lagi ke bawah. Terlihat pada *crack propagation* memiliki butir yang lebih kasar jika dibandingkan dengan *initial crack*. Gambar 4.7 (c) menunjukkan patah akhir (*final crack*). *Final crack* yang memiliki butir permukaan yang lebih halus jika dibandingkan dengan *crack propagation*. Gambar 4.7 (d) menunjukkan adanya *beachmarks* pada permukaan patahan *spring rod*. *Beachmarks* mengindikasikan adanya patah

Meninjau hasil pengamatan makro dengan menggunakan *stereomicroscope* tampak patahan yang terjadi pada permukaan *spring rod* dapat di kategorikan patah lelah. Patah lelah terjadi melalui tiga tahap yaitu tahap retak awal (*crack initiation*), tahap penjarangan retak (*crack propagation*), dan tahap patah statis (*final crack*). Setelah retak lelah merambat cukup jauh, maka beban yang bekerja hanya akan didukung oleh penampang tersisa yang belum retak dan akhirnya komponen akan patah (tahap *final failure*). (Akuan, 2007)

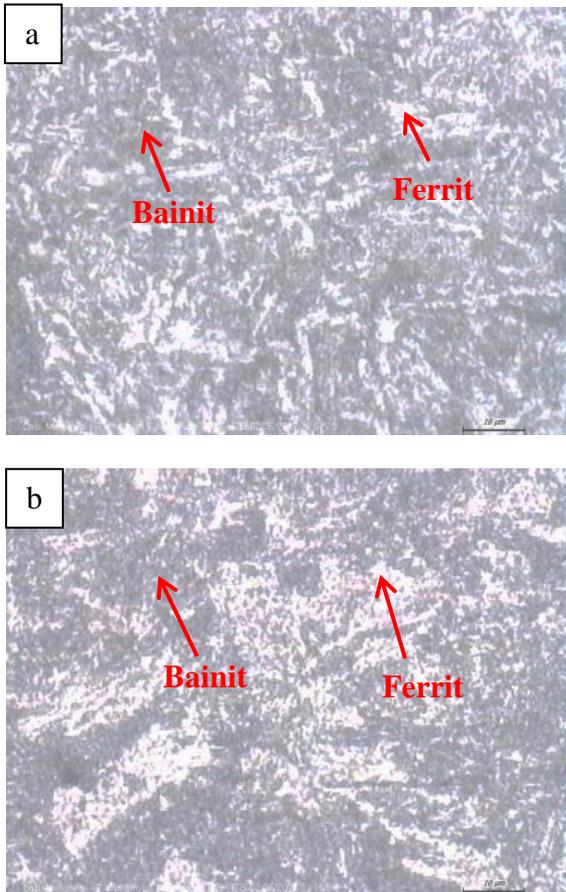
Gambar 4. 8 Foto struktur mikro pada perbesaran 1000x: (a) jauh dari patahan; (b) dekat dari patahan

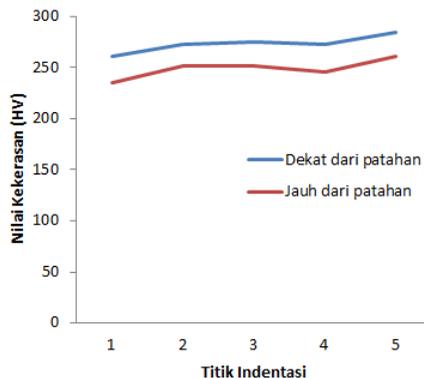
Nilai Kekerasan (HV)		
Daerah Indentasi	Jauh dari patahan	Dekat dari patahan
1	235	261
2	251	273
3	252	276
4	246	273
5	262	284
Rata – Rata	249.2	273.4

Gambar 4.11 Grafik nilai kekerasan pada material jauh dari patahan dan dekat dari patahan
