**ANALISIS KEGAGALAN U-TUBE ECONOMIZER
SA210-A1 B-1102 DI PABRIK 1 PT. PETROKIMIA
GRESIK**

NABIL
NRP 2112 100 074

DEPARTEMEN TEKNIK MESIN
FAKULTAS TEKNOLOGI INDUSTRI
INSTITUT TEKNOLOGI SEPULUH NOPEMBER
SURABAYA 2018

**FAILURE ANALYSIS ON ECONOMIZER U-TUBE
SA210-A1 B-1102 OF PT. PETROKIMIA GRESIK
PLANT 1**

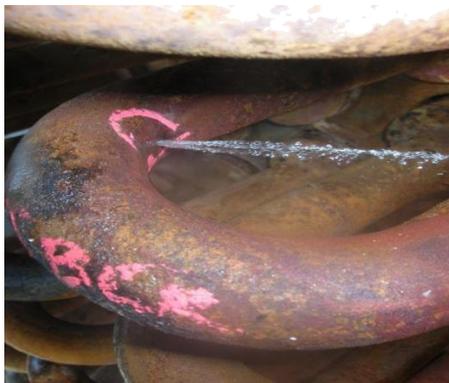
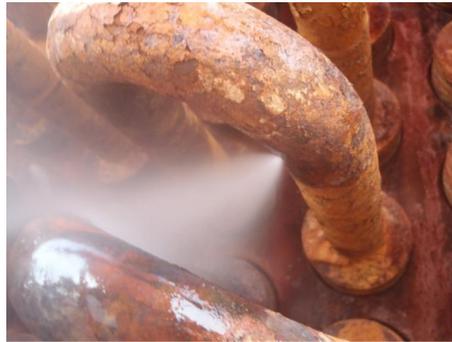
No	Tanggal	Deskripsi Kebocoran
1	19 Maret 2011	Bocor 1 ea, semuanya pada sisi dalam u-bend
2	19 April 2012	Bocor 4 ea, semuanya pada sisi dalam u-bend
3	11 Juni 2012	Bocor 8 ea, 6 bocor pada sisi dalam u-bend, 2 ea pada lasan
4	1 Januari 2013	Bocor 5 ea, 3ea bocor pada sisi dalam u-bend, 2 ea pada lasan

Gambar 1.2 Kebocoran yang terjadi pada *u-tube economizer*

Berdasarkan wawancara dengan pembimbing lapangan di Pabrik 1 PT. Petrokimia Gresik terdapat beberapa keganjalan penyebab kegagalan kerja dari economizer salah satunya, yaitu kebocoran pada *u-tube*. Pada gambar 1.2 menunjukkan kebocoran *u-tube* pada economizer. Rekomendasi yang di berikan oleh Gusti Umindya Tadjala ke pihak PT. Petrokimia Gresik kurang sesuai karena pihak PT. Petrokimia Gresik menganggap bahwa kebocoran pada *u-tube* bukan karena *Stress corrosion cracking* (SCC) yang disebabkan adanya *residual stress* akibat proses *cold bending* dan persentase regangan melebihi standar namun Pihak PT. Petrokimia Gresik menganggap bahwa pembendingan *u-tube* secara *hot working* dan material sudah memenuhi standar. maka dari itu pihak PT. Petrokimia Gresik masih menginginkan permasalahan mengenai kebocoran pada *u-tube* untuk diteliti kembali untuk mencari penyebab lain yang mempengaruhi kebocoran pada *u-tube*.

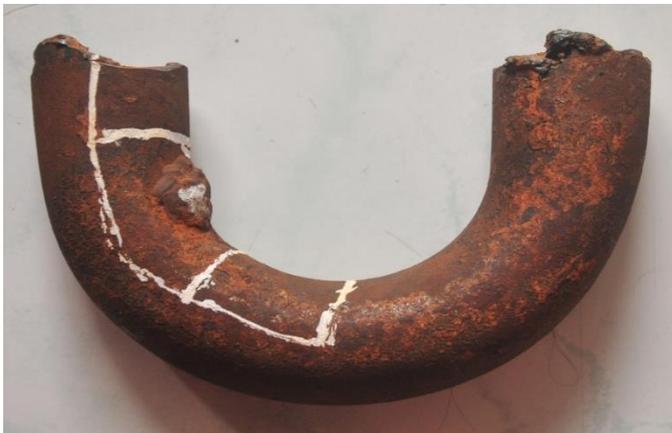
**Gambar 3. 2** U-tube yang mengalami kegagalan

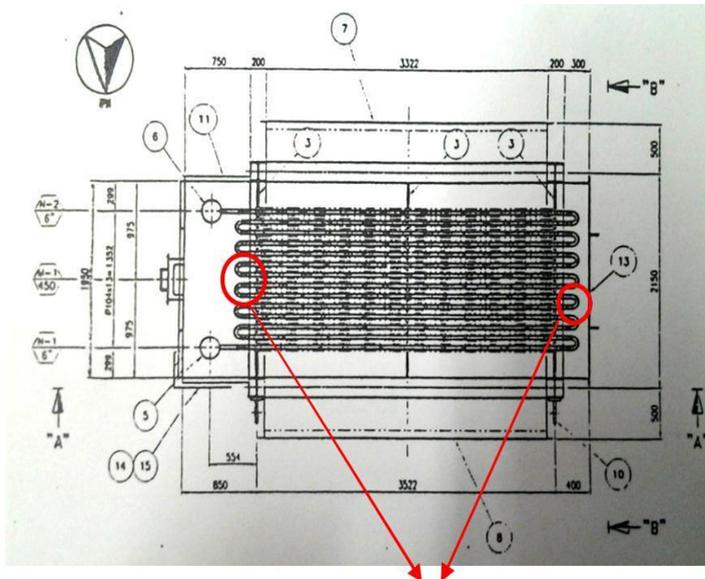
Lokasi kegagalan

Gambar 4. 2 Desain Economizer B-1102 PT. Petrokimia Gresik (tampak atas)

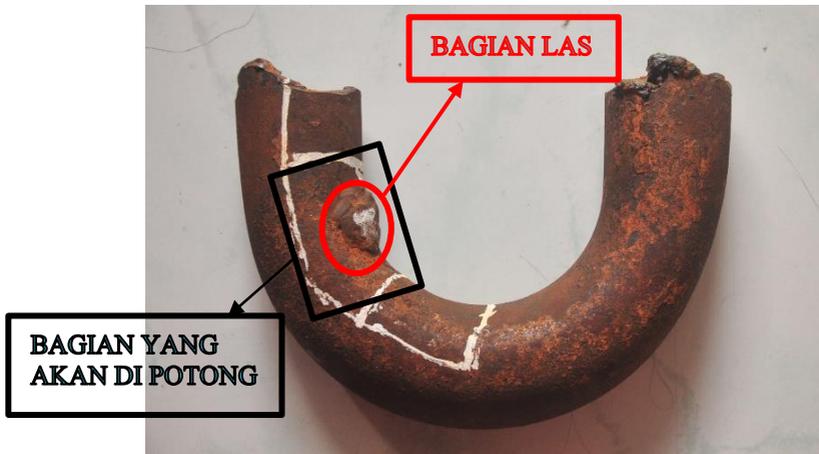
Pengamatan secara makro dilakukan untuk mengetahui bentuk, tampilan, dan lokasi kegagalan yang terjadi. Lokasi kegagalan terletak pada lengkungan dalam tube, namun bentuk kegagalan tidak dapat diamati dari luar. Hal ini dikarenakan bagian yang mengalami kegagalan sudah dilas sebagai upaya penanggulangan oleh perusahaan. Sehingga tube harus dipotong secara melintang agar lokasi kegagalan dapat diketahui seperti terlihat pada Gambar 4.3 dan skema pemotongan tube diperlihatkan pada Gambar 4.4.

Gambar 4. 4 Skema pengambilan sample pada tube yang gagal

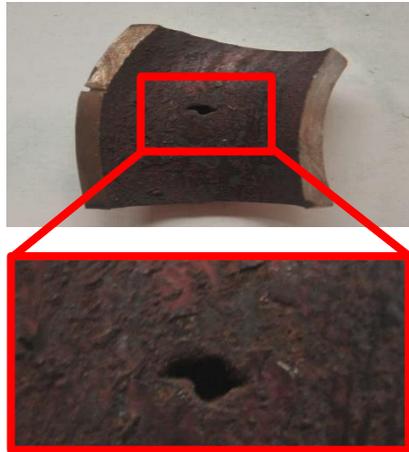
Gambar 4. 5 Sample yang telah dipotong memperlihatkan lubang pada bagian dalam tube

Hasil pengamatan menunjukkan bahwa seluruh permukaan dalam *u-tube* memiliki lapisan berwarna merah bata yang merata sepanjang permukaan pipa. Hal tersebut menunjukkan indikasi terjadi proses korosi yang berhubungan dengan air sebagai media korosif atau elektrolit. Terlihat adanya kerusakan seperti bentuk seperti *pitting corrosion* pada permukaan dalam *u-tube*.

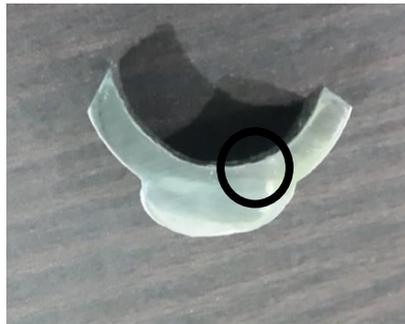
komposisi unsur karbon maksimal 0.27%. Permukaan luar *u-tube* berkontak langsung dengan gas panas sisa pembakaran boiler dan permukaan dalam *u-tube* berkontak langsung dengan aliran air. Sampel yang digunakan pada pengujian metalografi adalah specimen yang telah dipotong melintang pada bagian *u-tube*. Daerah yang dilakukan pengujian metalografi ditunjukkan seperti pada gambar 4.6.

Gambar 4. 6 Daerah yang dilakukan pengujian metalografi pada tube yang gagal

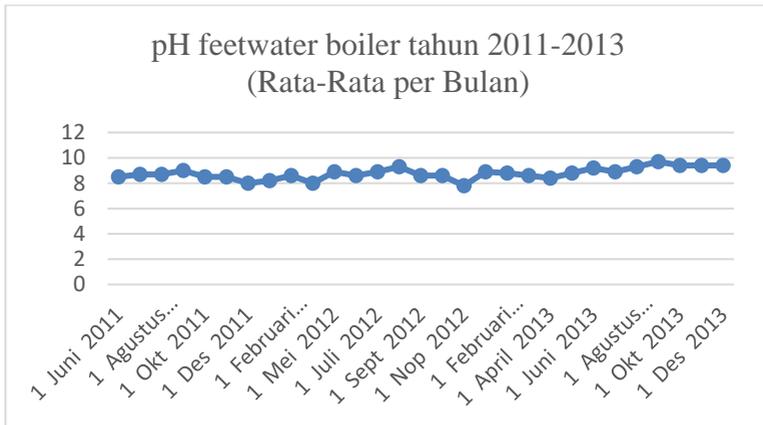
terjadi bukan karena penurunan pH. Hal ini dibuktikan bahwa pH masih dalam keadaan basa dengan standar minimal pH =7 seperti pada gambar 4.8.

Gambar 4. 8 Rata-rata pH feetwater boiler tahun 2011-2013

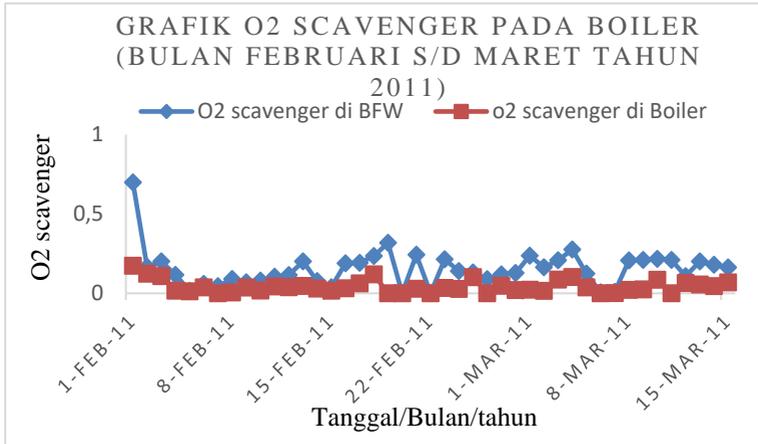
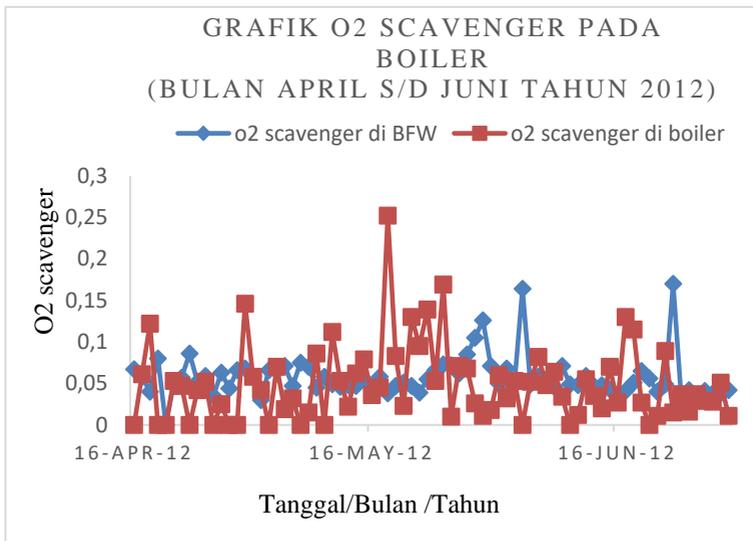
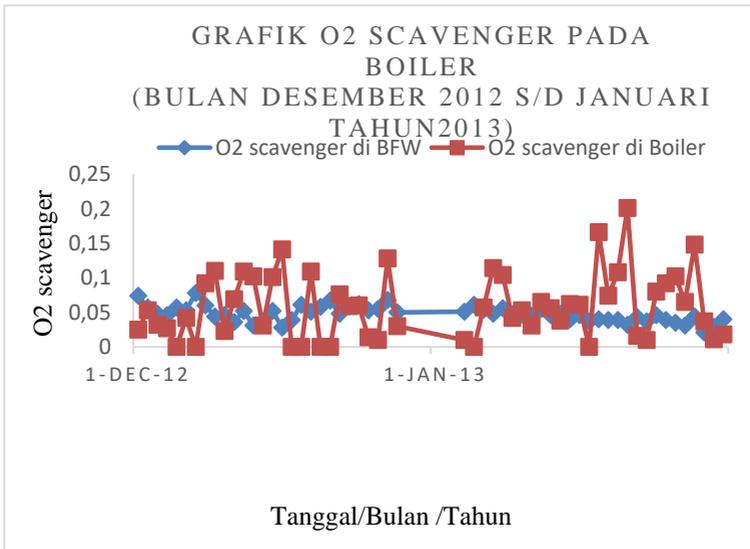
adanya oksigen terlarut pada boiler akibat tidak terdeteksi *oxygen scavenger* pada waktu pengecekan seperti pada gambar 4.11.

Gambar 4. 11 Grafik oxygen corrosion pada boiler tahun 2011-2013
