# **STUDI ANALISIS PENYEBAB KELONGSORAN DAN PERBAIKAN TANAH TIMBUNAN JALAN TOL RUAS PORONG-GEMPOL PAKET 3B STA 43+340 - STA 43+460**

Oleh : Himatul Farichah (3111 100 073)

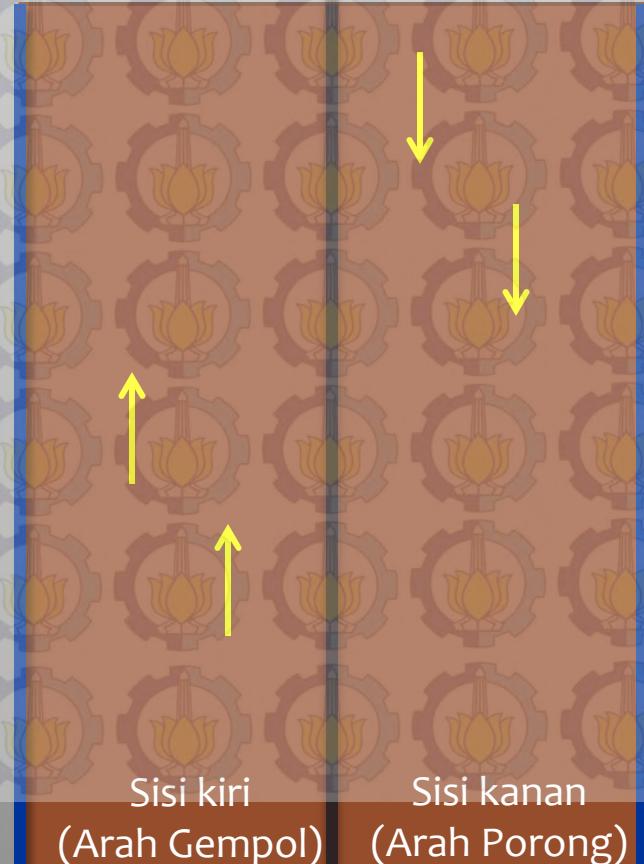
. Retak

. Tidak ada perbaikan

. Pekerjaan tetap dilanjutkan

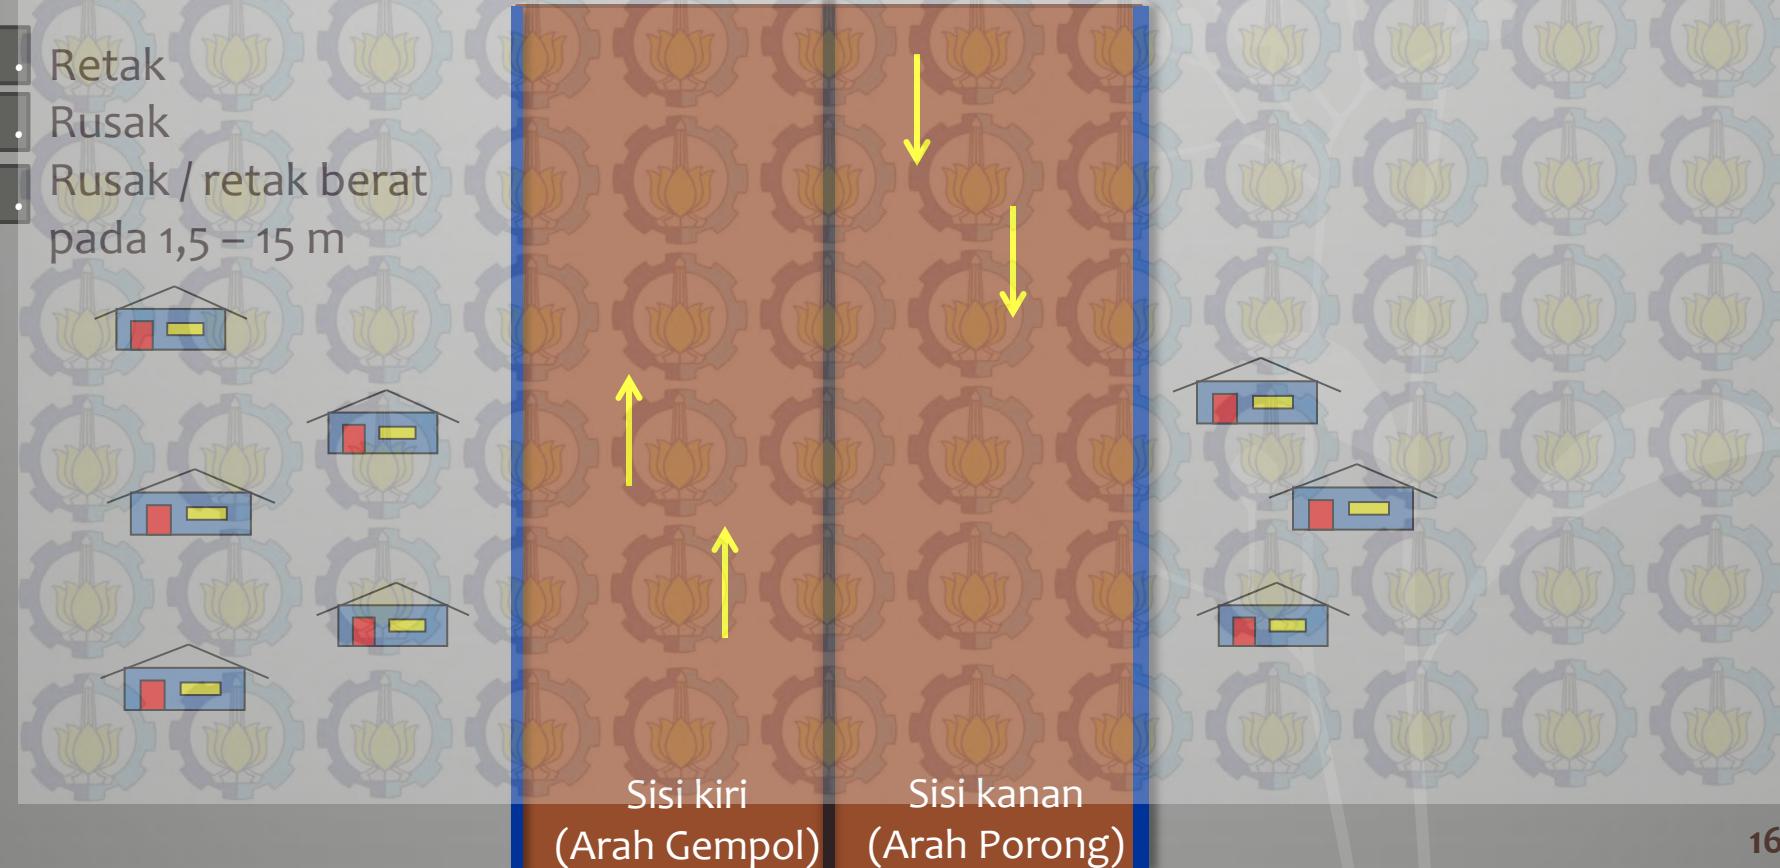
- . Retak
- . Rusak
- . Rusak / retak berat pada 1,5 – 15 m

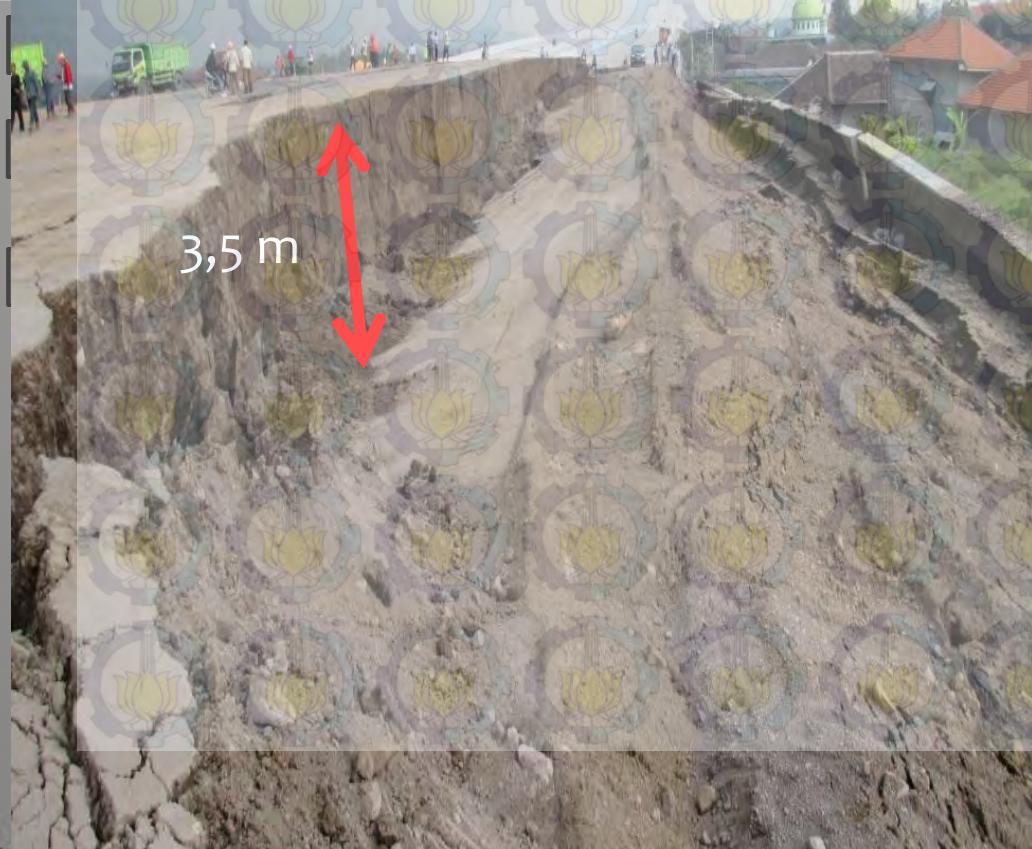
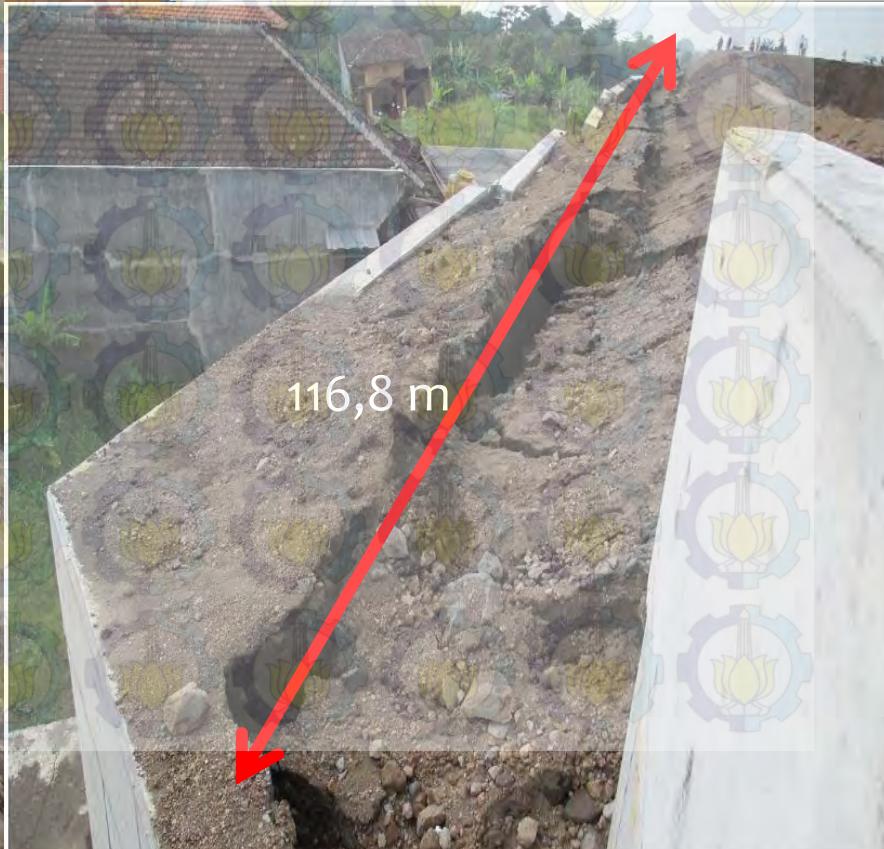
Penurunan tanah dan pergeseran tanah dasar

3,5 m

116,8 m

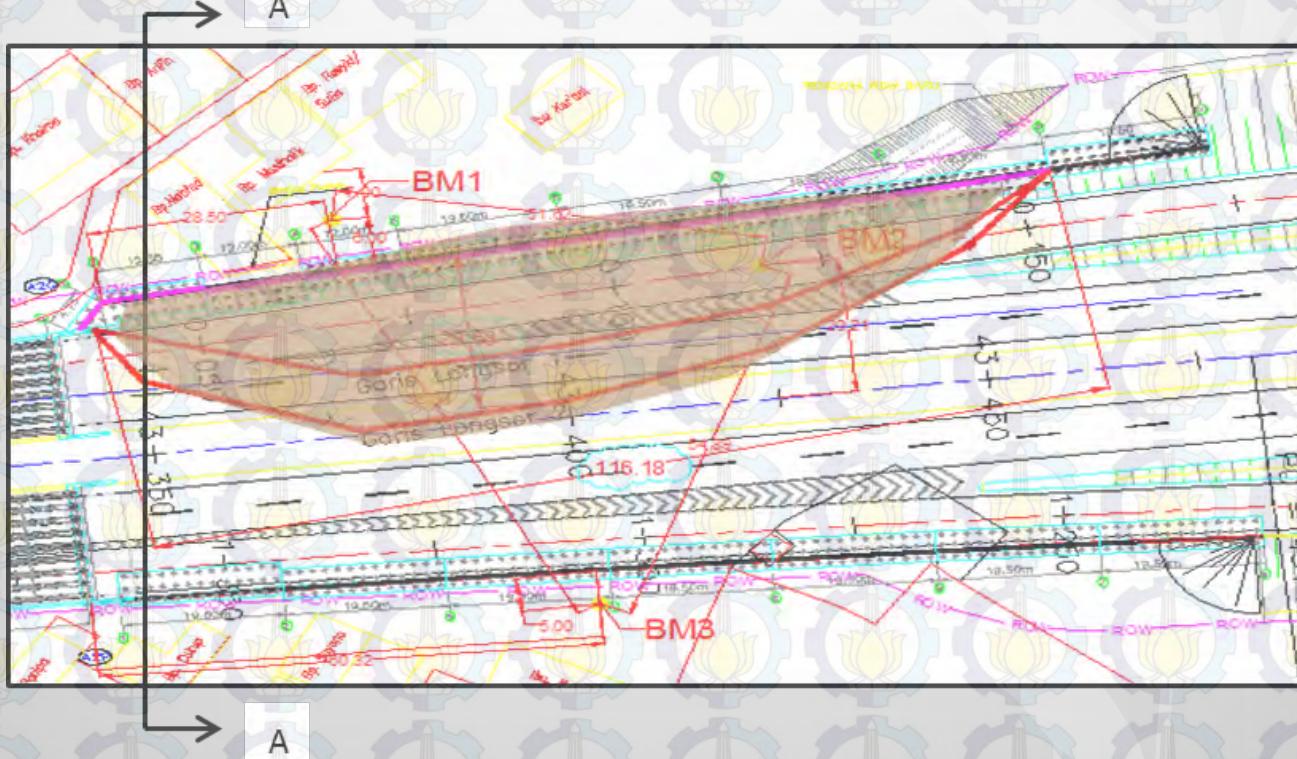
- **Kelongsonan sisi kiri pada Sta. 43+340 s.d Sta 43+460(116,8 m)**
- **Terjadi :** Ketika penurunan timbunan yang terjadi baru 1 meter (rencana penurunan total 2 meter)

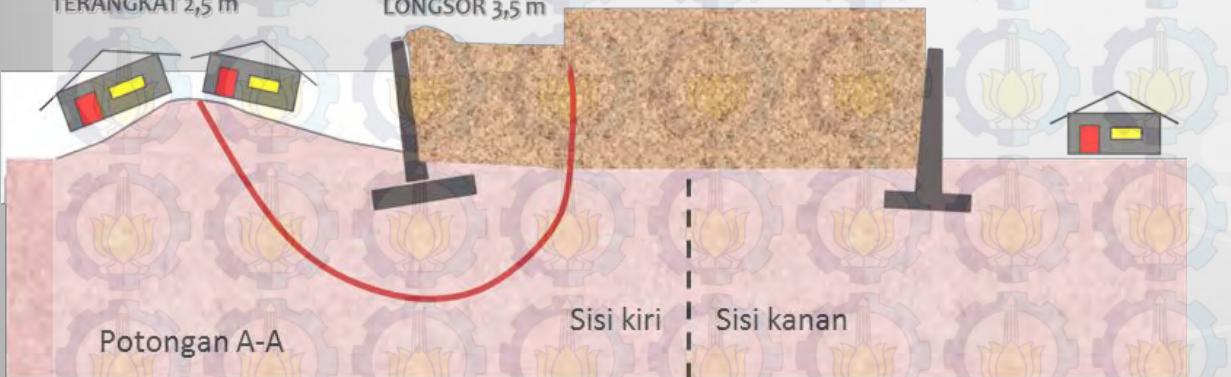
Potongan A-A

TERANGKAT 2,5 m

LONGSOR 3,5 m

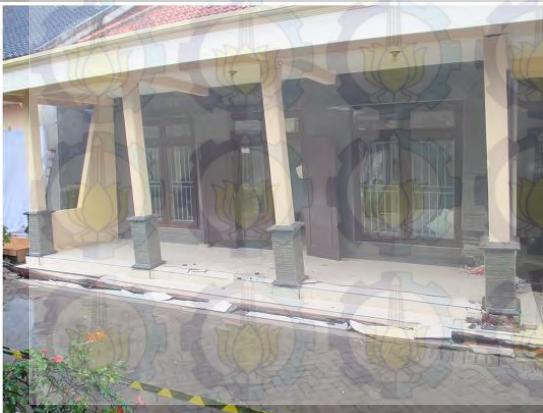
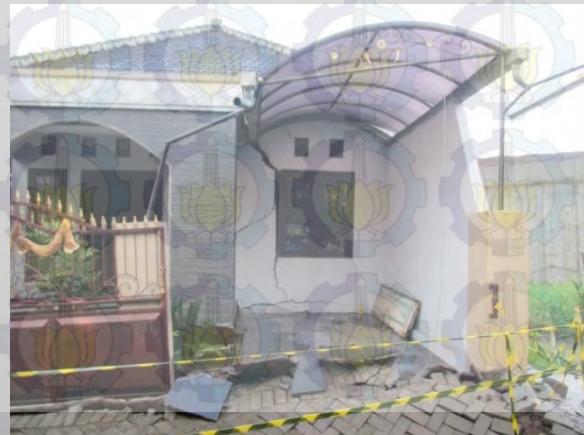
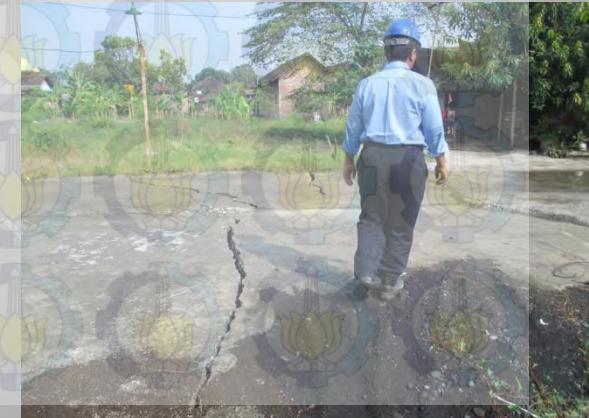
8 Rumah rusak berat

14 Rumah rusak ringan

Jalan beton rusak

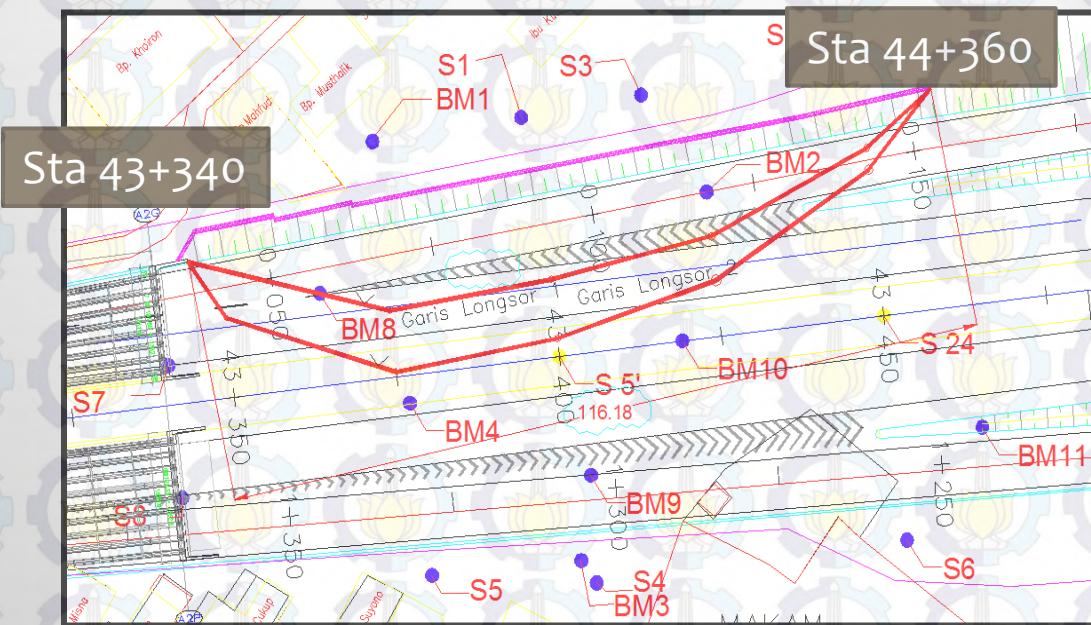
- Timbunan aman ketika  $U=50\%$  dengan tinggi timbunan = 7,5 meter.
  - Perbaikan dari Sta 43+340-Sta 43+380 ( $H_{timb} = 9$  meter)
