# Investigasi Penyebab Kerusakan *Chain Bucket Elevator* pada 7<sup>th</sup> *Finish Mill Transport System Area* di Tuban IV PT. Semen Gresik

Sebastianus Dwi Danuputro dan Witantyo

Jurusan Teknik Mesin, Fakultas Teknologi Industri, Institut Teknologi Sepuluh Nopember (ITS)

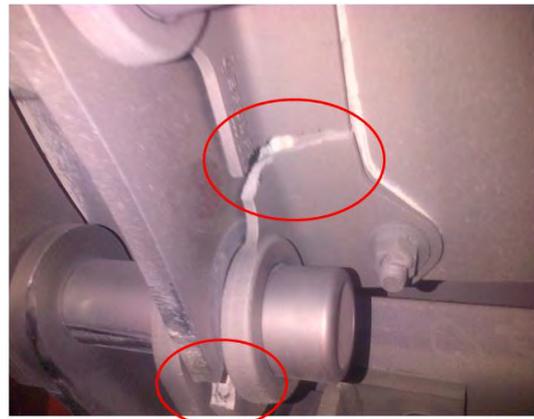
Berdasarkan survei yang diperoleh, *chain* lebih sering terjadi kerusakan pada bagian *outer link chain* yang diikuti kerusakan pada bagian *mounting angle bucket*. Gambar terjadinya *chain* putus dapat dilihat pada gambar 1 berikut.

Gambar.1. *Link chain* putus

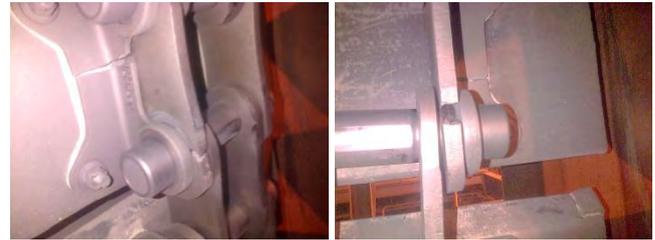
Gambar.3. Foto kerusakan chain

Gambar 3 di atas terlihat terjadinya *failure* pada *chain*. Kondisi *failure* ini merupakan putusnya *chain* pada bagian satu sisi *outer link chain* beserta pada *mounting angle*. Patahan terjadi diawali dengan pada bagian *outer link* salah satu sisi *chain* kemudian *mounting angle* yang tidak di desain untuk menahan beban tarik kemudian patah. Hal ini jika dibiarkan mampu menyebabkan kerusakan pada sisi yang berlawanan sehingga kedua sisi *outer link chain* akan patah dan *chain* akan putus keseluruhan. Gambar patahnya *outer link chain* dan *mounting angle* dapat dilihat pada gambar 4 dan 5 di bawah

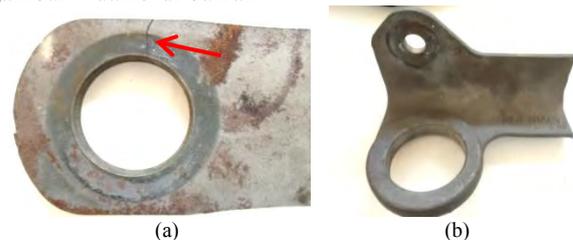
Gambar.4.(a) Kerusakan *outer link chain*; (b) Kerusakan *mounting angle*

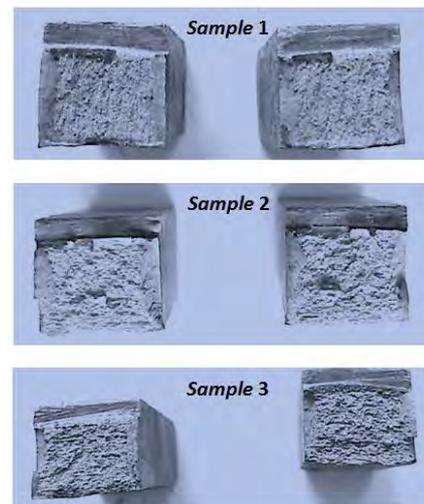
Berdasarkan hasil pengujian *impact* yang dilakukan pada temperatur material 100°C diperoleh nilai energi yang mampu diserap material adalah rata-rata 32,046 Joule atau 0,4 J/mm<sup>2</sup>. Keadaan yang terjadi pada ketiga spesimen adalah mengalami patahan secara keseluruhan, terlihat pada gambar 5 luas patahan yang terjadi. Pola patahan pada gambar 5 terlihat cenderung *flat* dan tidak berserabut. Karena pola patahan yang terjadi demikian maka terindikasi patahan getas.

Gambar.5. Spesimen *impact test*

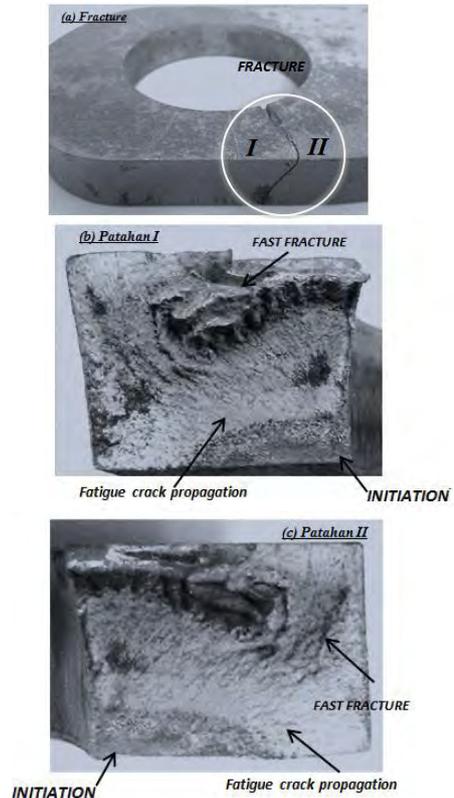
Pada gambar 7 (a) menandakan patahan bermula pada salah satu sisi. *Initial fracture* dimulai dari patahnya satu sisi *link chain* yang dekat dengan ikatan *bucket*. Patahan pada material kemudian dipotong menjadi dua bagian untuk menganalisa pola patahan yang terjadi pada kedua sisi.

Gambar.7. (a) *Initial Fracture* pada *chain* ; (b) Pola patahan sisi I ,(c) pola patahan sisi II

Kedua potongan patahan pada gambar 7 (b) dan (c) memperlihatkan pola patahan *fatigue*. *Initial cracking* terjadi pada patahan yang tegak lurus secara transversal dengan arah gaya tarik *chain*. *Initial cracking* dapat dilihat secara jelas dengan bentuk patahan berpusat atau mengarah pada titik awal *inititation*. Patahan kemudian terlihat merambat hingga terjadi *fatigue crack propagation* pada patahan transversal dengan permukaan lebih kasar dari *initiation crack*. Patahan kemudian terjadi terakhir pada *fast fracture* dengan permukaan yang bergelombang dan kasar.

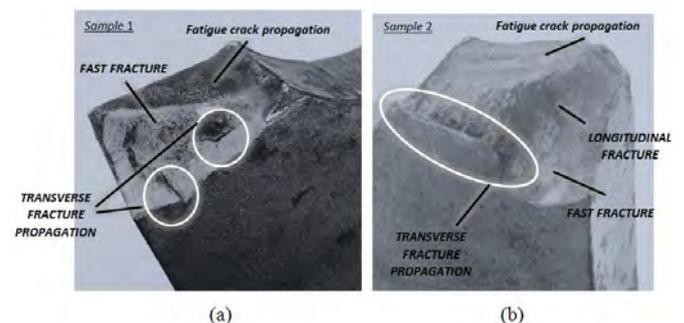
Gambar.8. (a) Pola patahan sample 1;(b) Pola patahan sample 2

Beberapa *sample material chain* lain yang mengalami patahan dilakukan foto makroskopik seperti pada gambar 8. Terdapat kemiripan pola patahan pada *sample chain* gambar (a) dan (b). *Transverse fracture propagation* ditemukan pada pola patahan yang mengindikasikan terjadinya *secondary cracks*. *Longitudinal fracture* merupakan patahan pada arah bidang longitudinal yang mengindikasikan terjadinya *shear lip*. *Fast fracture* terlihat jelas pada pola patahan dengan bentuk yang bergelombang yang mengindikasikan terjadinya *final tensional overload*. Berdasarkan analisa ini maka mengindikasikan patahan terjadi karena *initial cracking* yang disebabkan oleh kelelahan material atau *fatigue*, kemudian diikuti oleh rambatan *crack* pada arah transversal dan terjadilah *failure*.

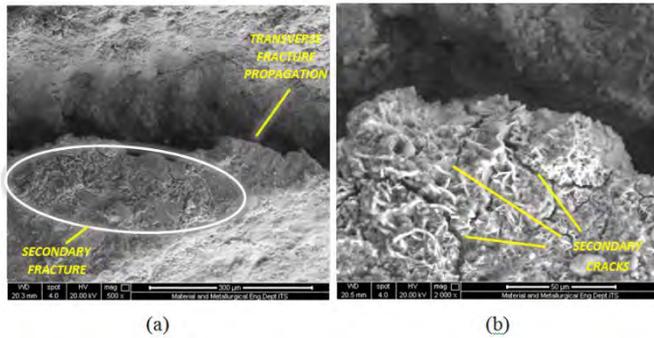
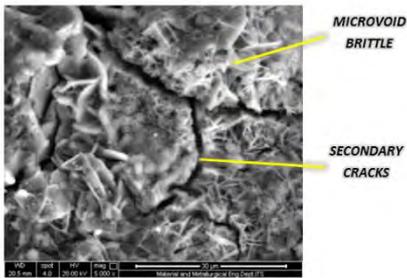
Gambar.9. (a) *secondary fracture* pada *transverse fracture* SEM 500x; (b) pola patahan pada *secondary cracks* SEM 2000x; (c) *microvoid* SEM 5000x

Pengujian *Scanning Electron Microscopy* pada gambar 9 merupakan bentuk perbesaran pada bagian patahan di *transversal fracture propagation*. Gambar 9 memperlihatkan terdapat *secondary fracture* yang terjadi di sekitar patahan transversal. *Secondary fracture* ini akibat dari patahan transversal dengan ditemukan banyaknya *propagation crack* pada daerah *secondary fracture*. Dengan perbesaran yang lebih besar terlihat *microvoid* yang tajam mengindikasikan *brittle* atau getas.

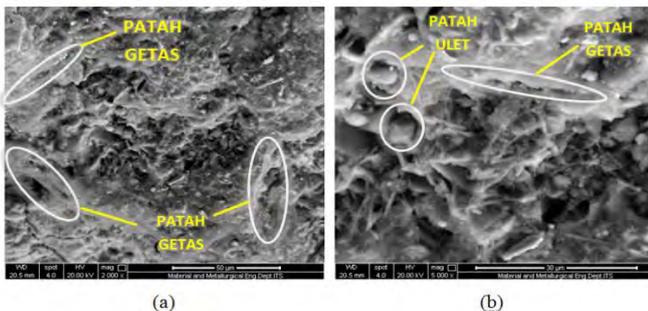
Gambar.10. (a) *Microvoid* SEM 2000x ; (b) *Microvoid* SEM 5000x

Pada gambar 10 memperlihatkan foto perbesaran pada bagian *final fracture*. Patahan yang terjadi mengindikasikan

didominasi patahan yang getas pada daerah yang lebih luas, sedangkan patahan yang bersifat ulet terlihat sedikit. Karena didominasi oleh patahan getas yang bergelombang mengindikasikan *final tensional overload* hingga terjadi patah keseluruhan secara seketika.

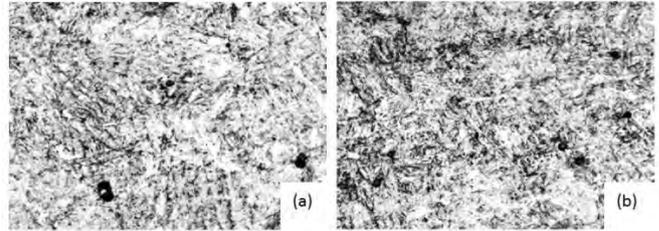
Pengujian *metallography* dilakukan untuk mengetahui ada atau tidaknya perubahan struktur mikro pada beberapa titik jarak dari lokasi patahan. Pengujian *metallography* dengan pengetsaan nital, seperti pada gambar 11 di bawah.

Gambar.11. (a) Struktur mikro perbesaran 500x, jarak 4mm darz patahan ; (b) Struktur mikro perbesaran 500x, jarak 2mm dari patahan

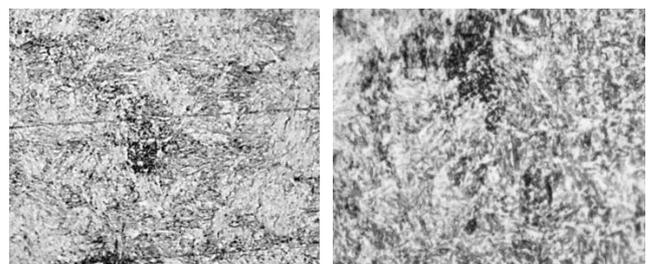
Berdasarkan gambar 12, pada dasarnya terlihat struktur *martensite* dengan sedikit jumlah batas butir *ferrite*. Gambar 13 merupakan struktur mikro pada bagian patahan dan tidak terlihat adanya perbedaan struktur mikro yang signifikan serta tidak terlihat indikasi adanya deformasi pada bagian patahan.. Hal ini mengindikasi terjadinya patah *fatigue* dengan tidak mengindikasikan adanya proses deformasi pada struktur material di patahan.

Berdasarkan pengujian *metallography* material *chain* menunjukkan struktur mikro yang didominasi oleh *martensite* dan sedikit *ferrite* seperti pada gambar 13. Hal ini menunjukkan bahwa struktur *martensite* mengindikasikan material *chain* mengalami *heat treatment* pada pembuatan material bertujuan untuk mencapai nilai kekerasan yang tinggi dan nilai kekuatan yang tinggi. Namun hal ini selaras dengan menurunnya nilai ketangguhan pada material.

Gambar.13. Struktur mikro perbesaran 500x

5. Solusi yang diberikan yaitu memperbaiki proses *heat treatment* untuk memperoleh nilai kekuatan, kekerasan, dan ketangguhan yang lebih tepat.
