LAPORAN MAGANG

MP 61 SLOPE REMEDIATION PROJECT

**DEPARTEMEN MINE CLOSURE & REGIONAL GEOTECHNICAL
PT FREEPORT INDONESIA**

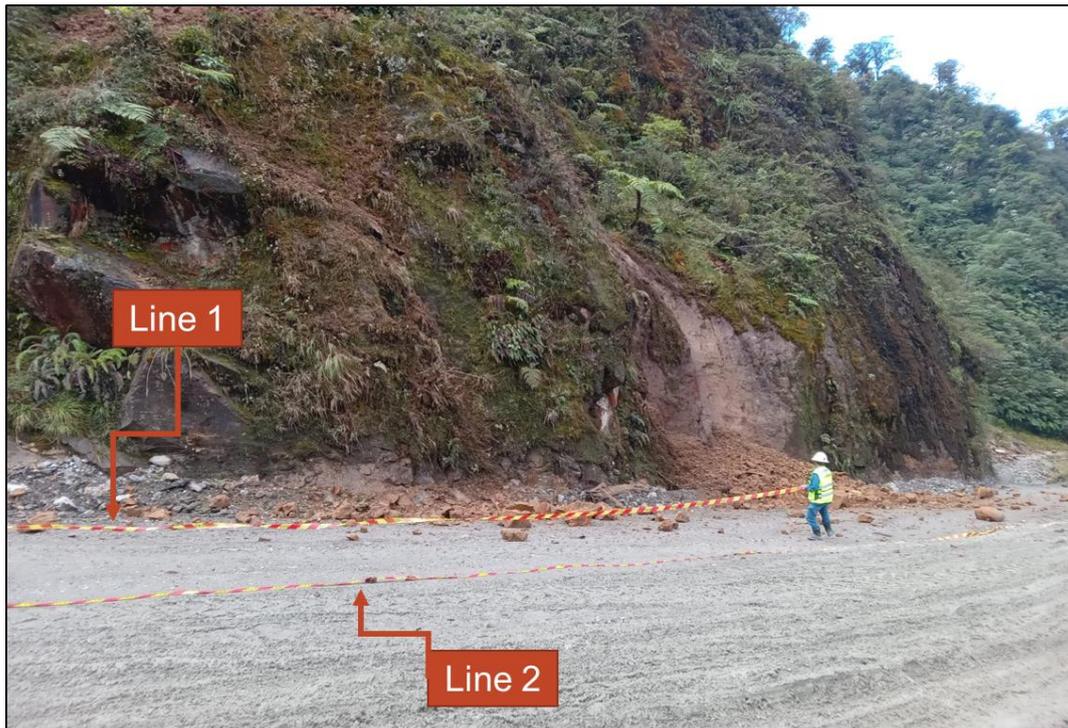
Pada tanggal 17 Maret 2023 pukul 06.30 terdapat laporan bahwa telah terjadi kelongsoran pada lereng tanah di HEAT Road kilometer 2+500. Lereng yang mengalami kelongsoran cukup parah dengan material yang jatuh hingga menutup setengah dari ruas jalan yang ada (Gambar 2.29). Selain itu, beberapa material terobservasi berjatuh oleh pelapor, sehingga ditugaskan tim yang terdiri dari 3 orang untuk melakukan inspeksi pada lokasi terjadinya kelongsoran untuk memberikan *assasment* terkait kondisi lereng setelah terjadinya longsor dan penanganan terbaik yang dapat dilakukan pada saat itu juga, mengingat jalan ini merupakan satu-satunya akses menuju Grasberg.

Gambar 2. 29 Kondisi Ruas Jalan yang Terdampak Longsoran Material

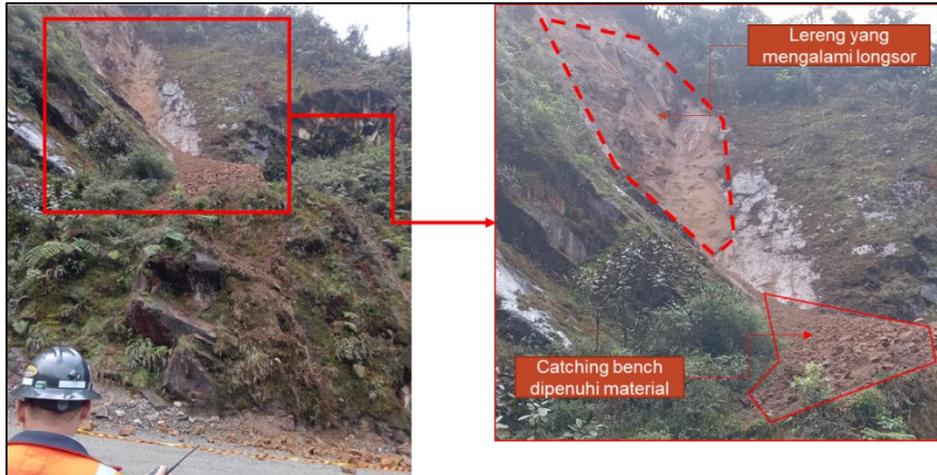
Selain rekomendasi terhadap penanganan isu kelongsoran tersebut, terdapat *assasment* terhadap potensi longsor susulan. Potensi tersebut dapat dilihat dari kemiringan lereng yang menjadi lebih curam setelah longsor dan *catch bench* yang telah dipenuhi material longsor (Gambar 2.31). Oleh karena itu, apabila terjadi hujan, material yang berada pada *catch bench* dapat jatuh ke bawah dan menutupi ruas jalan.

Gambar 2. 31 Adanya Potensi Jatuhnya Material dari *Catch Bench*

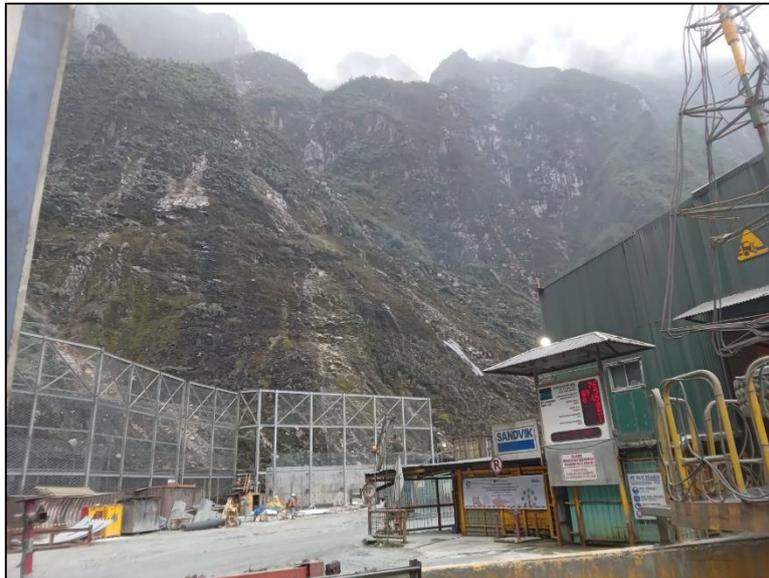
Setelah analisis pada lapangan dilakukan, tidak ditemukan potensi terjadinya geoteknikal isu berupa *rock fall*. Akan tetapi, berdasarkan historis *event* yang telah terjadi, batuan tersebut dapat terjadi akibat *landslide* pada lereng di area Amole Batch Plant (Gambar 2.33), sebab jika dilihat dari ketinggian lereng tersebut, dimungkinkan apabila terdapat batu yang melenting dan menghantam atap dari Amole Shop Besar.

Gambar 2. 33 Lereng dengan Historis Longsor pada Amole Batch Plant

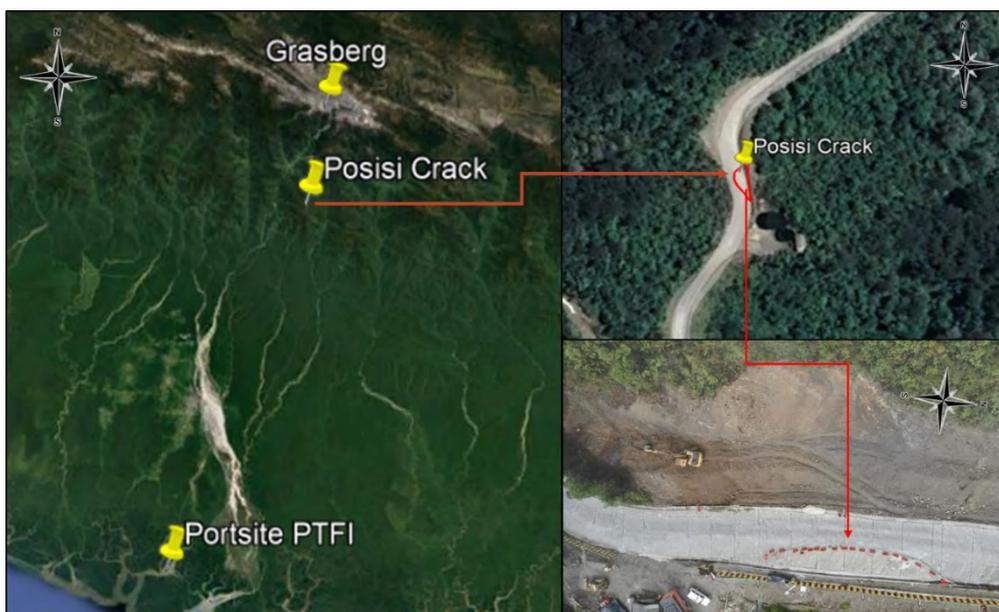
Dengan mengetahui urgensi dari fungsi MSR oleh PTFI, maka dilakukan *monitoring* terhadap beberapa area yang berpotensi menimbulkan isu-isu geoteknik, seperti longsor, runtuh material tanah dan batuan, serta *debrish flow*. Salah satu area yang menjadi *concern monitoring* PTFI terkait isu geoteknik adalah area MP61 (Gambar 3.1). *Monitoring* terhadap isu tersebut dilakukan dengan melakukan pengukuran pada *crack* dan pemanfaatan data InSAR (*Interferometric Synthetic Aperture Radar*) yang memanfaatkan satelit radar untuk mendapatkan *ground imagery* sebagai pendeteksi pergerakan pada area tersebut. Berdasarkan data pengukuran *crackmeter* pada Gambar 3.2, diketahui bahwa sebagian ruas jalan telah mengalami penurunan dan pergeseran ke arah jurang. Hal ini juga didukung oleh data InSAR pada Gambar 3.3 yang menunjukkan bahwa area tersebut mengalami deformasi. Berdasarkan hasil *monitoring* tersebut, dapat diketahui bahwa jalan mengalami keretakan dan berpotensi untuk terjadinya longsor pada area tersebut.

Gambar 3. 1 Lokasi Terjadinya Penurunan

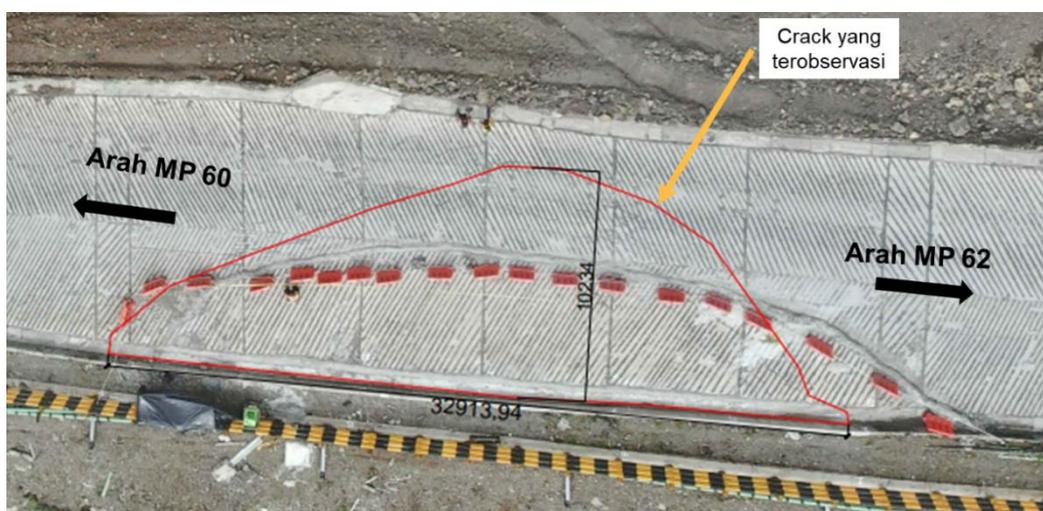
Diketahui bahwa terdapat ruas jalan pada lokasi studi yang mengalami deformasi yang ditandai dengan adanya keretakan pada permukaan jalan. Kondisi *crack* yang terobservasi pada permukaan jalan berada di sepanjang garis merah pada Gambar 3.6. Proyeksi terhadap bentuk dan dimensi *crack* dilakukan berdasarkan pendekatan foto udara hasil survey drone dan pengukuran di lapangan. Hasil pengukuran menunjukkan bahwa lebar *crack* yang terobservasi sebesar 10,234m dengan panjang bidang 32,913 m.

Gambar 3. 6 Kondisi *Crack* Dilapangan

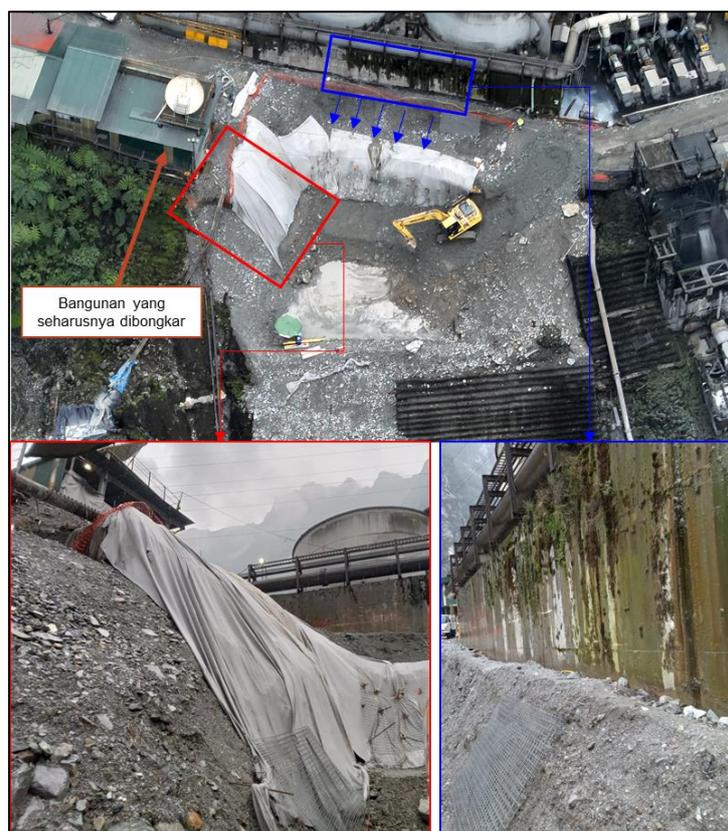
Gambar 4. 5 Temuan pada Pekerjaan Gravity Feed Box

Berdasarkan temuan yang didapatkan, maka terdapat rekomendasi penyelesaian terhadap masing-masing isu yang terjadi. Untuk lereng di sisi utara yang mengalami keruntuhan, direkomendasikan untuk menggunakan *counter weight* atau *buttress* ± 3m dan memasang *soil nailing* pada lereng, setelah pemasangan *soil nailing* pada bagian atas selesai, maka sebagian lereng telah diperkuat dan *counter weight* dapat dibongkar untuk kemudian dilanjutkan pemasangan *soil nailing* di bagian bawah (Gambar 4.7).

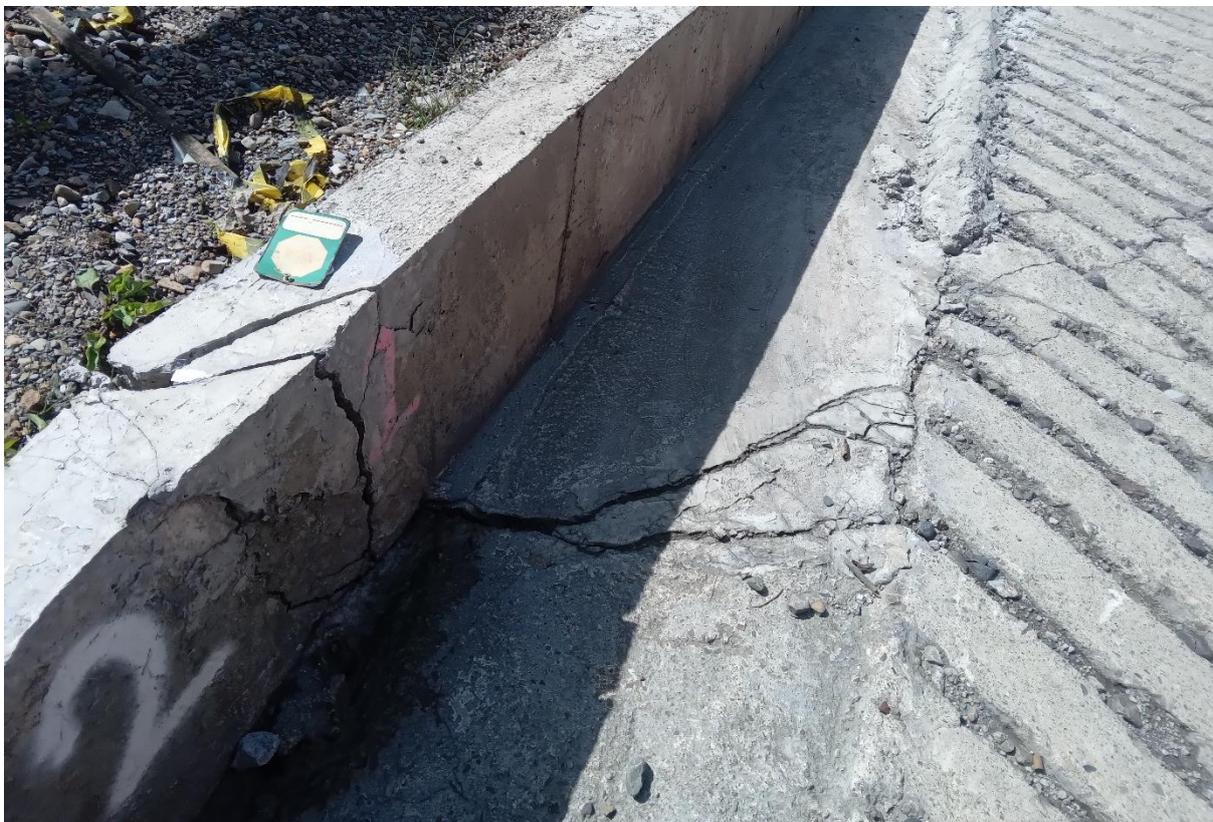
Lampiran 4. 2 Kondisi Crack pada Spoon Drainage dan Perkerasan Jalan

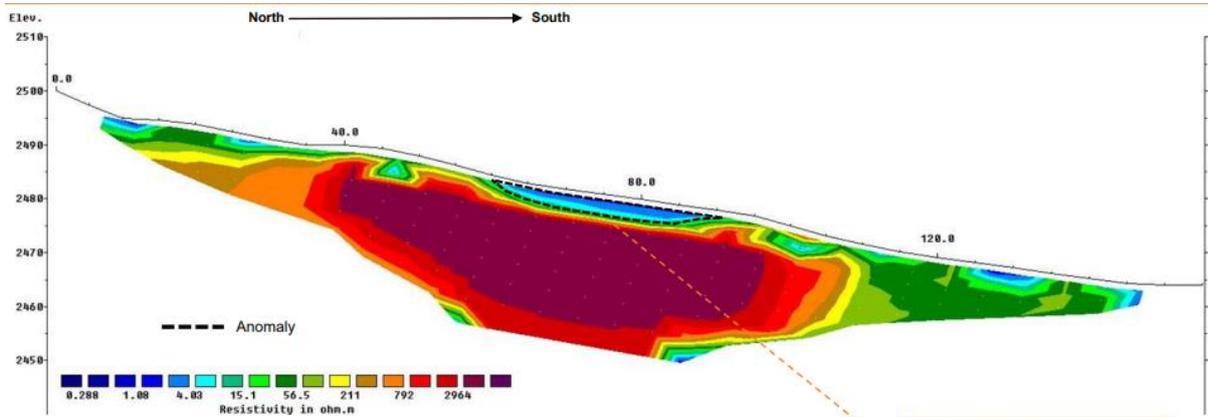
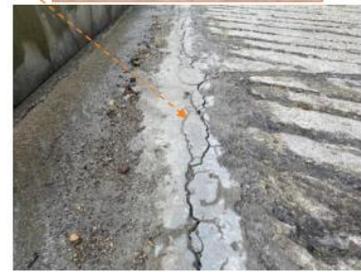
Existing Crack on Line 1 Resistivity

- The average depth of suspected layer saturated water is depth around 0–5m that indicated by the presence of low resistivity layers with value range 0.2 – 4 ohms meter that showed by the blue to dark blue color (for actual lithology types can refer to geological data is water ground inside to Alluvial)
- In line measurement distance 60m – 80m from north, There was found the very low resistivity zone indicated **layer concern at depth around 0–5m** and overlaid with crack line zone appears on MP61.
