**ANALISA KERUSAKAN *SUPERHEATER TUBE* PADA BOILER
31F-28 DI PT BADAQ NGL BONTANG KALTIM**

RIZKY HIJRAH PERMANA
NRP. 2107100074

JURUSAN TEKNIK MESIN
Fakultas Teknologi Industri
Institut Teknologi Sepuluh Nopember
Surabaya 2014

**FAILURE ANALYSIS OF *SUPERHEATER TUBE* BOILER 31F-
28 IN PT. BADAK NGL BONTANG EAST KALIMANTAN**

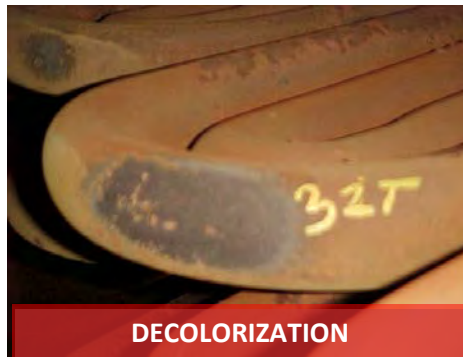
Peristiwa perubahan warna setempat di Superheater tube (*U-bend Section*) akibat adanya *overheating*.

Gambar 2.2 *Decolorization pada U-Bend Section* ^[13]

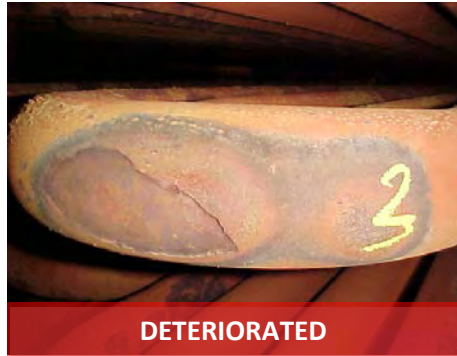
Pemburukan dari Superheater tube akibat timbulnya *Hot Spot* akibat oksidasi yang berlebihan dan biasanya disertai dengan pengelupasan lapisan permukaan luar dari Superheater tube.

Gambar 2.3 *Deteriorated pada U-Bend Section* ^[13]

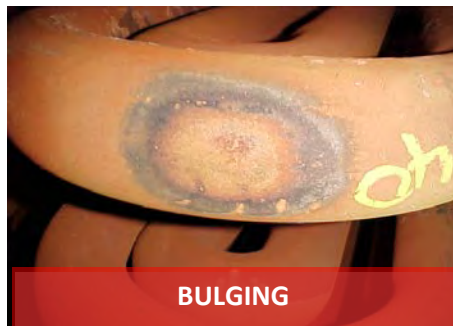
Pengelembungan dari bagian U-bend akibat *Long Term Overheating* atau pemanasan yang berlebihan dalam jangka waktu yang sangat lama.

Gambar 2.4 *Bulging pada U-Bend Section* ^[13]

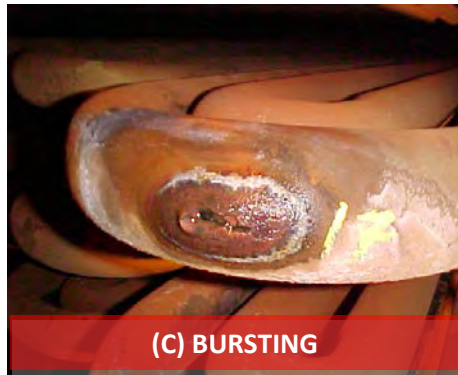
Pecahnya bagian yang mengalami *Bulging* sehingga meninggalkan bekas lubang, pada daerah tadi.

Gambar 2.5 *Bulging pada U-Bend Section* ^[13]

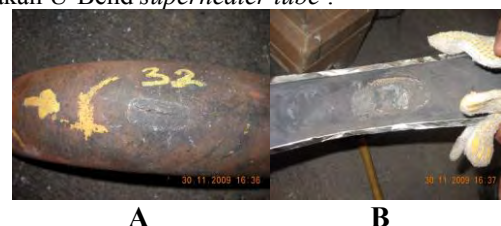
Hasil inspeksi, kerusakan pada U-Bend *superheater tube* disebabkan oleh *overheating*. Dari hasil yang ditemui di lapangan berikut adalah gambar dari kerusakan U-Bend *superheater tube* :

Gambar 1. Penggelembungan pada U-Bend *superheater tube* (A). Penumpukan deposit pada bagian dalam U-Bend *superheater tube* (B)

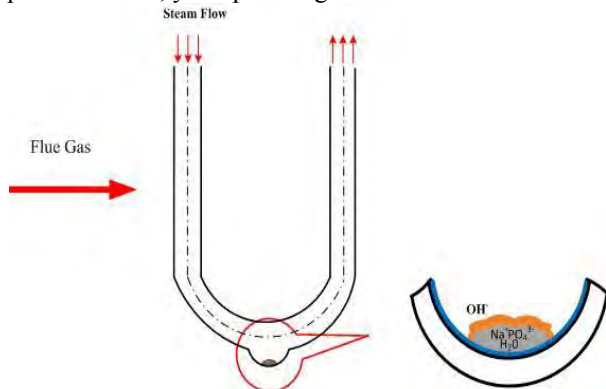
Deposit yang lolos dari penyaringan uap air selanjutnya akan masuk ke dalam superheater tube. Selanjutnya deposit ini akan mengendap pada bagian bawah superheater tube, yaitu pada bagian U-bend.

Gambar 3. Deposit pada U-bend superheater tube

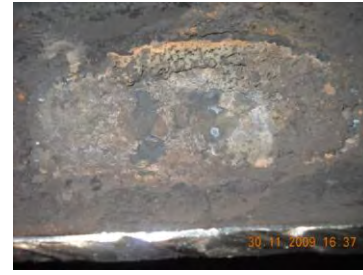
Penurunan kualitas separator ditengarai menjadi penyebab terbawanya deposit-deposit ini. Deposit yang mengendap akan menyebabkan *overheating* dan membuat penggelembungan pada pipa. Penggelembungan (*Bulging*) pipa ini selanjutnya mencapai tahap dimana pipa tadi akan pecah (*Bursting*) dan turut memecah deposit yang mengendap. Selanjutnya deposit yang pecah tadi akan turut terbawa dan mengendap pada bagian pipa-pipa selanjutnya, tentu saja hal ini menyebabkan pipa yang terkena endapan deposit ini akan mengalami kerusakan serupa. Endapan deposit pada U-bend superheater tube dapat dilihat pada gambar 4.

Gambar 4. Bekas endapan deposit pada U-bend superheater tube Boiler 31F-28

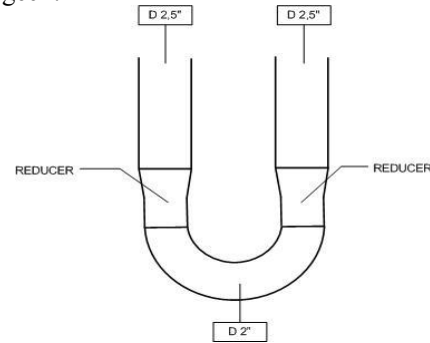
Gambar 9. Pergantian diameter U-Bend menjadi 2"

Deposit terjadi karena *water carry over* menempati posisi U-bend yang berada paling bawah. Untuk mengurangi kemungkinan pengendapan maka kecepatan steam di dalam U-bend harus dinaikkan. Untuk menaikkan kecepatan itu perlu mengurangi diameter pipa. Diameter pipa yang lebih kecil juga membuat diameter belokan U-bend menjadi sedikit lebih besar, sehingga boundary layer didasar U-bend akan mengecil.

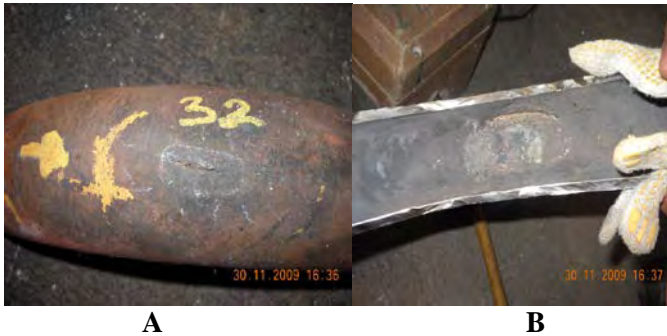
terjadinya *overheating* ini pun juga bervariasi pada saat ditemukan (*inspection*). *Bursting* biasa terjadi di *U-bend* baris pertama, *Bulging* terdapat di *U-bend* baris kedua, dan *decoloration-deteriorated* pada *U-bend* baris ketiga.

Dari hasil yang ditemui di lapangan berikut adalah gambar dari kerusakan U-Bend *superheater tube* :

Gambar 4.3 *Pengelembungan pada U-Bend superheater tube (A). Penumpukan deposit pada bagian dalam U-Bend superheater tube (B)*

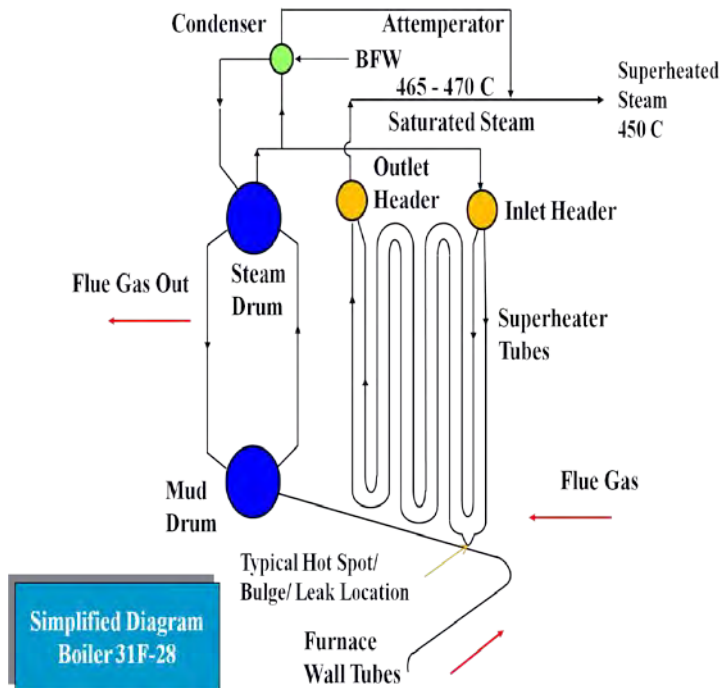
Dengan menggunakan why analysis dapat diketahui kerusakan U-bend *superheater tube*. Pada kasus *superheater tube boiler 31F-28* ditemukan fenomena kerusakan berupa *decolorization-deteriorated, bulging-bursting*. Kerusakan ini diakibatkan oleh *overheating* pada bagian U-bend tube yang disebabkan oleh penumpukan deposit *sodium phosphate* yang bersifat sebagai insulator pada bagian dalam pipa. Kondisi ini membuat transfer panas berkurang ke steam, sehingga panas lebih banyak diserap oleh *superheater tube* itu sendiri daripada ditransferkan ke *steam*. Deposit ini terbawa (*water carry over*) selama boiler beroperasi. Untuk lebih jelasnya dapat dilihat pada **gambar 4.5**.

Gambar 4.5 Lokasi kerusakan yang terjadi pada U-bend *superheater tube*

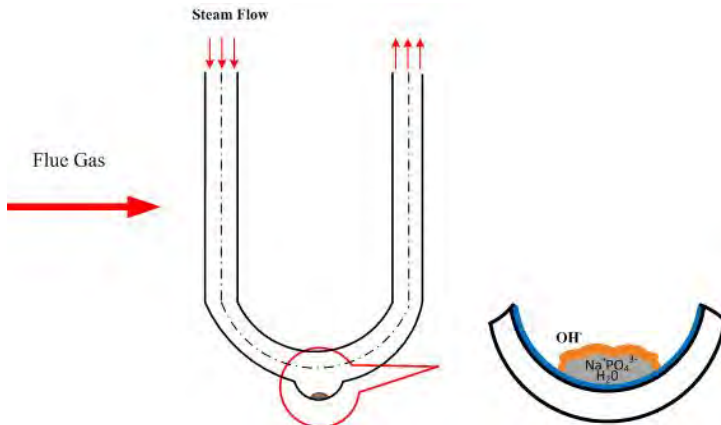
Deposit yang lolos dari penyaringan uap air selanjutnya akan masuk ke dalam *superheater tube*. Selanjutnya deposit ini akan mengendap pada bagian bawah *superheater tube*, yaitu pada bagian U-bend.

Gambar 4.7 *Deposit pada U-bend superheater tube*

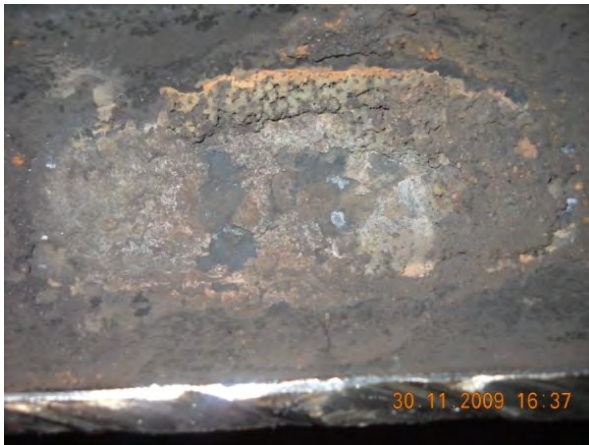
Penurunan kualitas *separator* ditengarai menjadi penyebab terbawanya deposit-deposit ini. Deposit yang mengendap akan menyebabkan *overheating* dan membuat penggelembungan pada pipa. Penggelembungan (*Bulging*) pipa ini selanjutnya mencapai tahap dimana pipa tadi akan pecah (*Bursting*) dan turut memecah deposit yang mengendap. Selanjutnya deposit yang pecah tadi akan turut terbawa dan mengendap pada bagian pipa-pipa selanjutnya, tentu saja hal ini menyebabkan pipa yang terkena endapan deposit ini akan mengalami kerusakan serupa. Endapan deposit pada U-bend *superheater tube* dapat dilihat pada **gambar 4.8**.

Gambar 4.8 Bekas endapan deposit pada U-bend *superheater tube* Boiler 31F-28

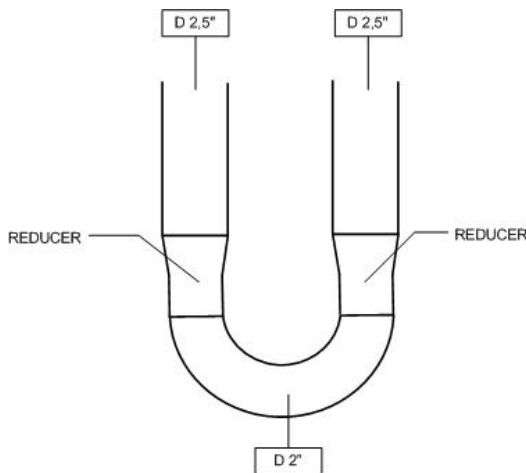
Gambar 4.18 Pergantian diameter U-Bend menjadi 2"

Rekomendasi yang dapat dilakukan adalah dengan mengganti bagian U-bend tube menjadi lebih kecil dari 2,5", yaitu diganti dengan diameter 2". Proses pergantian ini dilakukan hanya pada bagian U-bend saja. Hal ini bertujuan untuk meningkatkan kecepatan yang menurun pada daerah pengarah aliran. Lihat pada **gambar 4.18**
