**KAJIAN EVALUASI KINERJA IPAM KARANGPILANG II  
KOTA SURABAYA DENGAN METODE *FAULT TREE  
ANALYSIS* (FTA)**

**CARISSA PUTRI**  
NRP 03211840000102

DEPARTEMEN TEKNIK LINGKUNGAN  
Fakultas Teknik Sipil, Perencanaan, dan Kebumihan  
Institut Teknologi Sepuluh Nopember  
Surabaya  
2022

**STUDY OF EVALUATION OF PERFORMANCE IN IPAM  
KARANGPILANG II KOTA SURABAYA USING FAULT  
TREE ANALYSIS (FTA) METHOD**

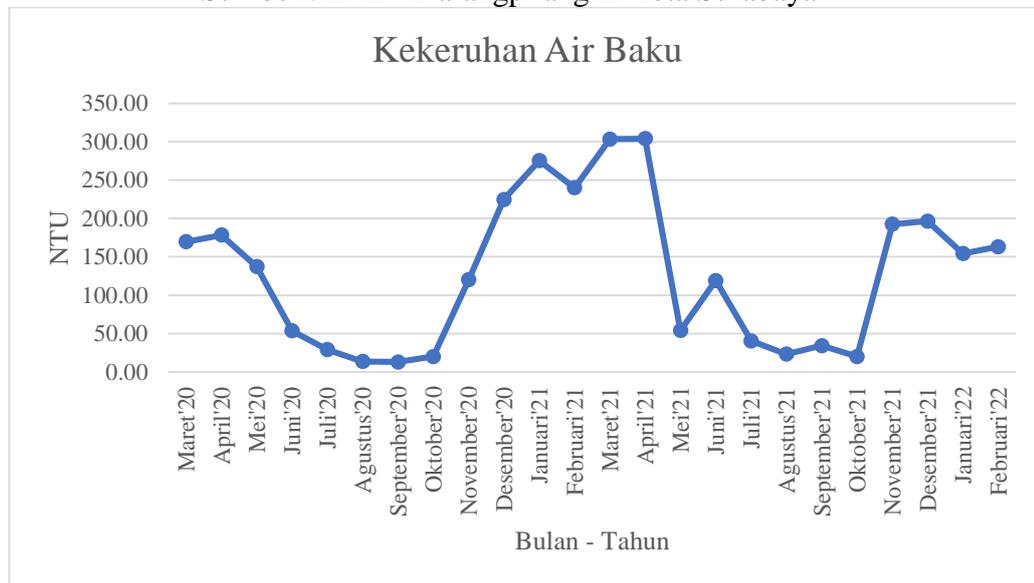
Gambar 4.2 Nilai Kekeruhan Air Baku

Pada grafik kekeruhan pada gambar diatas ditunjukkan nilai kekeruhan mengalami perubahan yang cukup signifikan. Hal ini disebabkan oleh pergantian musim yang berpengaruh pada kekeruhan air baku. Pada musim kemarau, nilai kekeruhan air baku akan mengalami penurunan. Hal ini ditunjukkan oleh data kekeruhan pada Bulan Mei hingga Oktober. Sementara pada musim penghujan, nilai kekeruhan air baku mengalami kenaikan. Hal ini ditunjukkan oleh data kekeruhan pada Bulan November hingga April. Pada musim pengujan, kekeruhan air baku mengalami kenaikan disebabkan oleh debit air sungai yang meningkat pada

saat musim penghujan sehingga membawa endapan yang ikut tersuspensi. Kondisi tersebut menyebabkan air sungai menjadi lebih keruh.

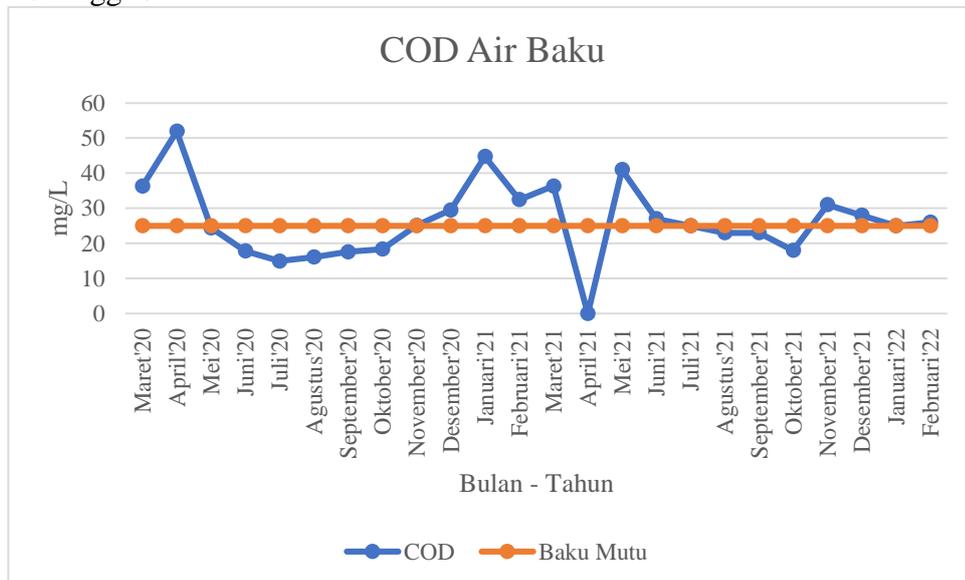
Gambar 4.6 Nilai COD Air Baku

Pada grafik diatas diketahui Parameter COD pada air baku mengalami fluktuasi pada Bulan Maret 2020 hingga Februari 2022 dengan nilai COD antara 17,6 hingga 51,92 mg/L. Menurut Supervisor IPAM Karangpilang II, pabrik industri disekitar lokasi terkadang membuang dan mengalirkan limbah industri mereka langsung ke Kali Surabaya secara illegal pada saat musim hujan dikarenakan arus Kali Surabaya yang sedang deras. Sehingga hal tersebut memengaruhi tingginya nilai COD air baku pada bulan-bulan di musim penghujan yaitu Bulan November hingga April. Nilai COD pada bulan-bulan tersebut melebihi baku mutu air sungai kelas II PP No. 22 Tahun 2021 yaitu 25 mg/L. Nilai COD yang tinggi dan tidak sesuai

baku mutu yang ditetapkan dapat menambah beban kerja unit pengolahan, khususnya pada unit koagulasi-filtrasi serta unit filtrasi yang dapat menurunkan nilai COD.

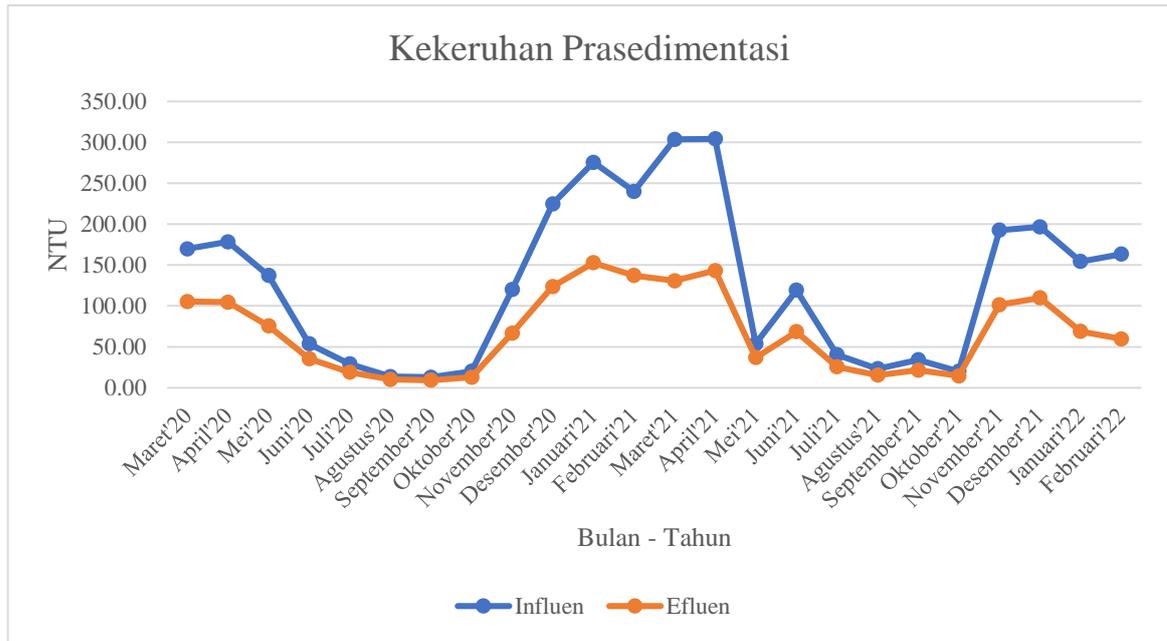
Gambar 4.8 Nilai Kekeruhan Prasedimentasi

Berdasarkan pada grafik diatas, nilai kekeruhan pada influen dan efluen unit prasedimentasi dapat dilakukan perhitungan efisiensi penurunan kekeruhan unit prasedimentasi. Hasil perhitungan efisiensi penurunan kekeruhan dapat dilihat pada tabel berikut.

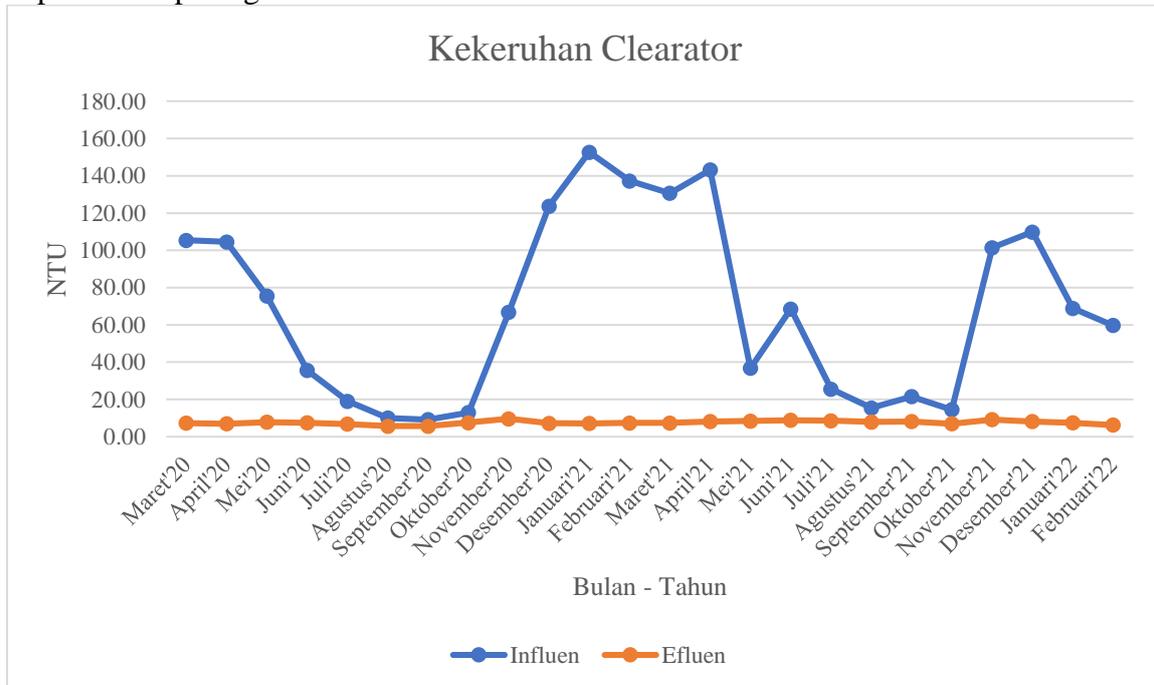
Gambar 4.9 Nilai Kekeruhan Unit *Clearator*

Berdasarkan pada grafik diatas, nilai kekeruhan pada influen dan efluen unit *clearator* dapat dilakukan perhitungan efisiensi penurunan kekeruhan unit *clearator*. Hasil perhitungan efisiensi penurunan kekeruhan dapat dilihat pada tabel berikut.

Menurut Droste & Gehr (2019), persentase penyisihan kekeruhan pada unit clearator adalah 90% hingga 99%. Sementara berdasarkan pada hasil perhitungan, terdapat nilai efisiensi yang tidak sesuai dengan kriteria yaitu pada Bulan Juni 2020 hingga November 2020 dan Mei 2021 hingga Oktober 2021 serta Januari 2022 hingga Februari 2022. Nilai efisiensi terendah terjadi pada Bulan September 2020 yaitu sebesar 39%. Sementara nilai efisiensi tertinggi terjadi pada Bulan Januari 2021 dan Februari 2021 yaitu sebesar 95%. Faktor yang dapat memengaruhi kinerja dan efisiensi penurunan kekeruhan pada unit pengendapan yaitu pengaruh bentuk geometri unit, kecepatan aliran dan pengaruh inlet dan outlet (Febiary et al., 2016).

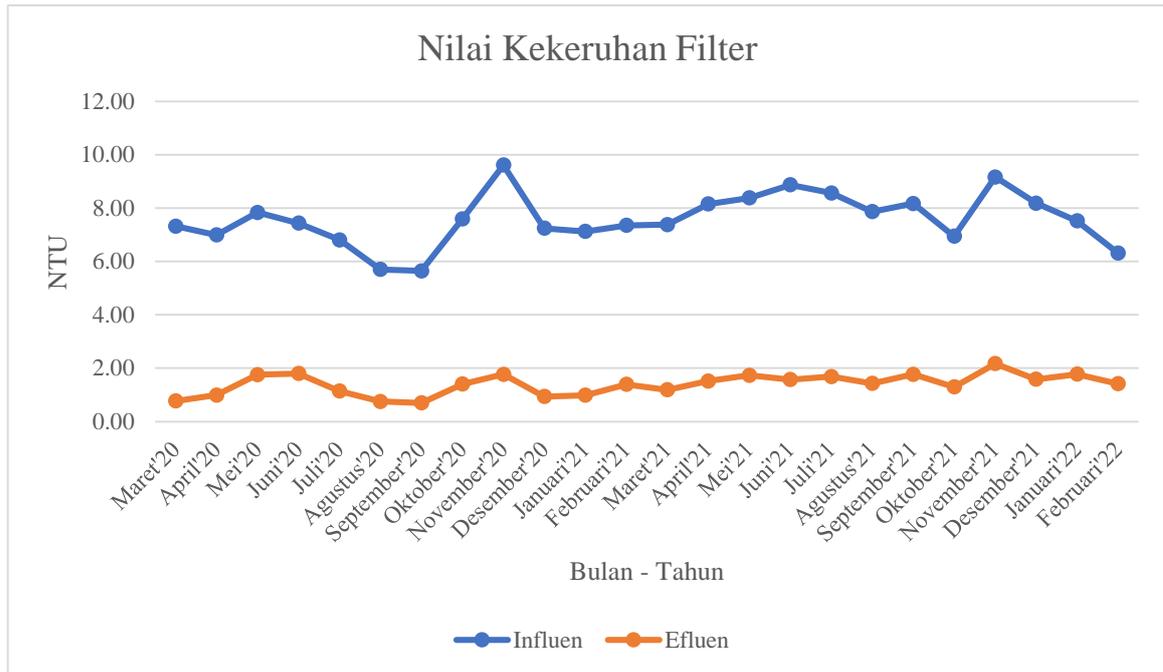
Gambar 4.10 Nilai Kekeruhan Filter

Berdasarkan pada grafik diatas, nilai kekeruhan pada influen dan efluen unit filter dapat dilakukan perhitungan efisiensi penurunan kekeruhan unit filter. Hasil perhitungan efisiensi penurunan kekeruhan dapat dilihat pada tabel berikut.

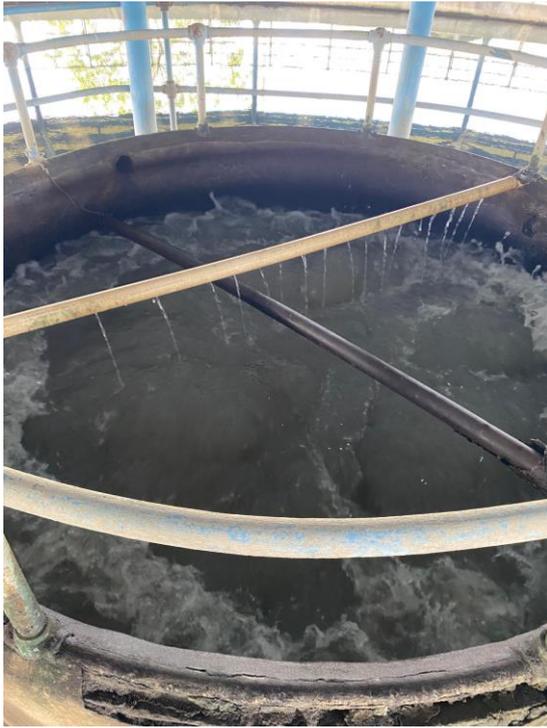
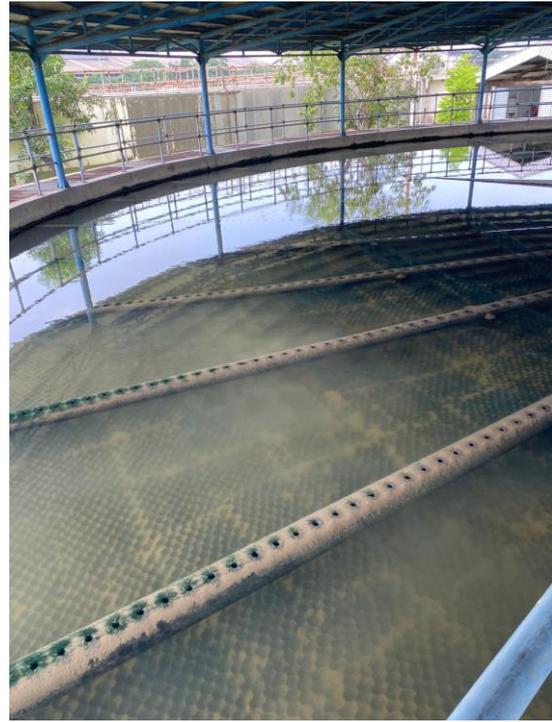
Gambar Proses Flokulasi dalam Unit Clearator (kiri), Gambar Pipa Lounder dan Tube Settler pada Proses Sedimentasi dalam Unit Clearator (kanan)

Pada hasil perhitungan Lampiran A, beban permukaan pada unit clearator diketahui sebesar  $11,25 \text{ m}^3/\text{m}^2.\text{jam}$ . Berdasarkan Droste & Gehr (2019), overflow rate atau beban permukaan pada clearator sebesar  $58-290 \text{ m}^3/\text{m}^2.\text{jam}$ . Sehingga diketahui hasil perhitungan tersebut tidak sesuai dengan standar dan kriteria.

- Berdasarkan Droste and Gehr (2019), standar beban permukaan (OFR) pada *clearator* adalah  $58 - 290 \text{ m}^3/\text{m}^2 \cdot \text{jam}$ . Namun pada kondisi eksisting, beban permukaan *clearator* IPAM Karangpilang II yaitu sebesar  $11,25 \text{ m}^3/\text{m}^2 \cdot \text{jam}$ . Diketahui beban permukaan *clearator* IPAM Karangpilang II tidak memenuhi standar sehingga menyebabkan kurang optimalnya laju pengendapan flok. Sehingga mitigasi yang dapat dilakukan yaitu mengatur dan mengecek debit dengan menggunakan alat flow meter secara berkala pada inlet bak.
