***Analisa Kegagalan High Pressure Water Wall
Seamless Tube pada Subcritical Boiler di
PLTU Pangkalan Susu Sumatera Utara***

**VIKI SOFYAN HADI, S.T.
NRP. 6007201034**

**Program Magister
Bidang Keahlian Manajemen Energi
Departemen Teknik Mesin
Fakultas Teknologi Industri dan Rekayasa Sistem
Institut Teknologi Sepuluh Nopember
Surabaya
2022**

**Failure Analysis of the High Pressure Water
Wall Seamless Tube at Subcritical Boiler in
PLTU Pangkalan Susu Sumatera Utara**

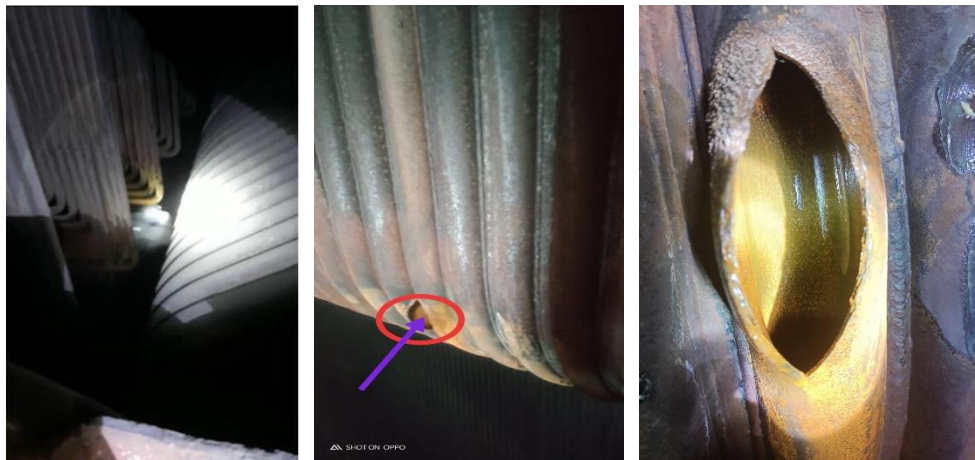
Inspeksi dilakukan ke dalam boiler pada *area rear water wall tube* setelah proses *cooling down* dan keadaan *inside boiler* aman untuk dilakukan akses. Ditemukan titik kebocoran pada elevasi 37 mdpl *area nose* dengan bentuk *rupture fish mouth*. Temuan 1 disajikan pada Gambar 1.1 dibawah ini:

Gambar 1.1 Temuan 1 kegagalan *fish mout* pada *rear water wall tube* elevasi 37 mdpl *area nose*

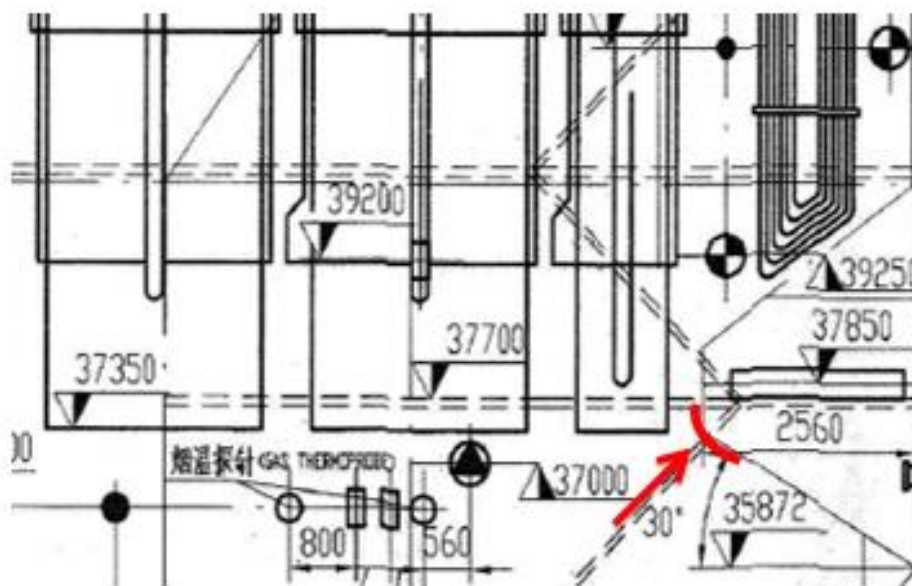
Gambar 1.2 Mapping lokasi kebocoran *rear water wall tube* elevasi 37 mdpl

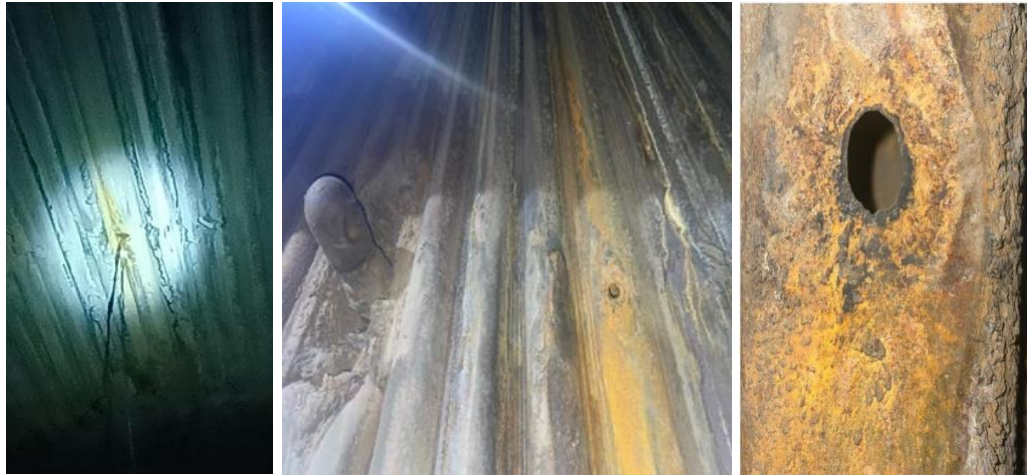
Setelah ditemukan titik kebocoran pertama pada elevasi 37 mdpl, inspeksi dan identifikasi permasalahan berlanjut karena ditemukan titik kebocoran kedua pada elevasi 29.8 mdpl *pipa rear water wall tube* dengan no 132 pada *line* yang sama. Berikut temuan 2 disajikan pada Gambar 1.3 dibawah ini:

Gambar 1.3 Temuan 2 kegagalan pada elevasi 29.8 mdpl *rear wall tube* berdekatan dengan *soot blower IR20*

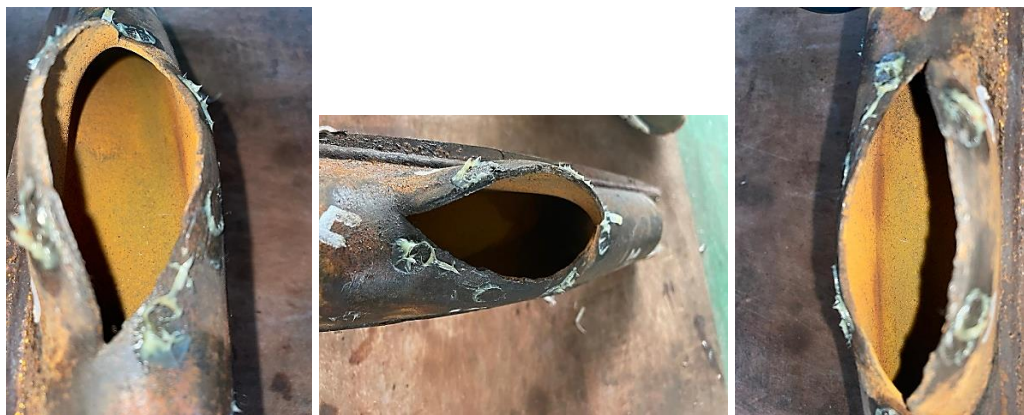
Kegagalan terjadi pada daerah *elbow (nose)* yang membentuk *rupture fish mouth*. Untuk memastikan lebih dalam dan mengetahui mekanisme kegagalan yang terjadi dilakukan pengujian lebih lanjut. Pengukuran yang dilakukan antara lain *dimensional check*, *thickness check*, *positive material identification*, *hardness check*, *microstructure analysis*, *scanning electron microscope*, *energy dispersive spectroscopy*, dan pengujian *deposite*. Hal ini dilakukan untuk mengetahui apakah kegagalan yang terjadi adalah *short-term overheating* atau *long-term overheating exposure*. Tidak ditemukan keberadaan *secondary crack*, tidak ditemukan adanya pecahan yang hilang pada daerah *rupture* hal ini karena perubahan sifat material menjadi lunak apabila dikenai panas berlebih dalam hal ini temperature 350 °C – 370 °C secara continue.

Gambar 4.1 *Rupture fishmouth* pada *rear water wall tube* elevasi 37 mdpl (*nose*)

Pengamatan secara visual dilakukan langsung kedalam *boiler* PLTU Pangkalan Susu setelah *cooling down* dan *boiler* dinyatakan aman untuk diakses. Dengan melihat secara visual karakteristik *water wall tube* yang pecah menunjukkan pipa mengalami pemanasan yang berlebih (*overheating*). Ini ditandai dengan terjadinya mulut ikan "*fishmouth defect*" dan terjadinya mengembung "*bulging*" dapat dilihat pada Gambar 4.1.

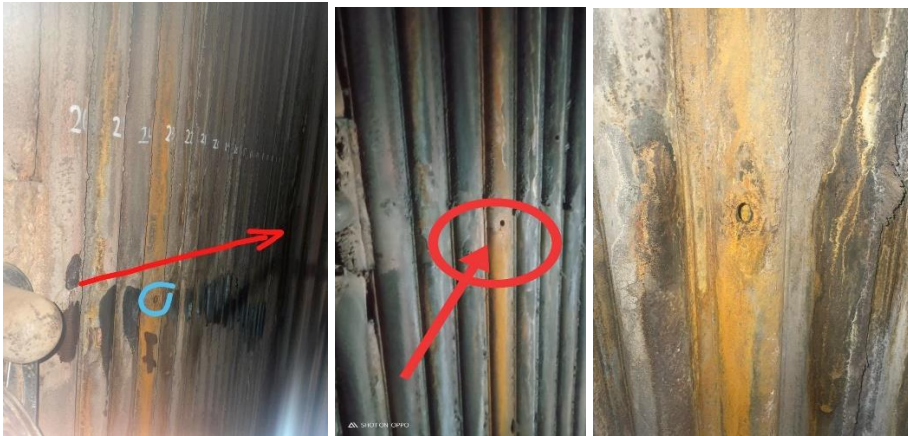
Gambar 4.2 Visual inspeksi kegagalan rear water wall tube elevasi 29.8 mdpl (area Sootblower IR20)

Pemeriksaan dilakukan ke lokasi kejadian *tube* yang pecah (*rupture*) pada tanggal 21 Maret 2022 Pukul 16.00 WIB yaitu *rear water wall tube* nomor 132. Ditemukan kebocoran dengan bentuk *rupture fish mouth* pada elevasi 37 mdpl. Inspeksi berlanjut dan ditemukan kebocoran dengan titik yang berbeda pada elevasi 29.8 mdpl dengan kegagalan erosi dekat dengan *sootblower* IR20.

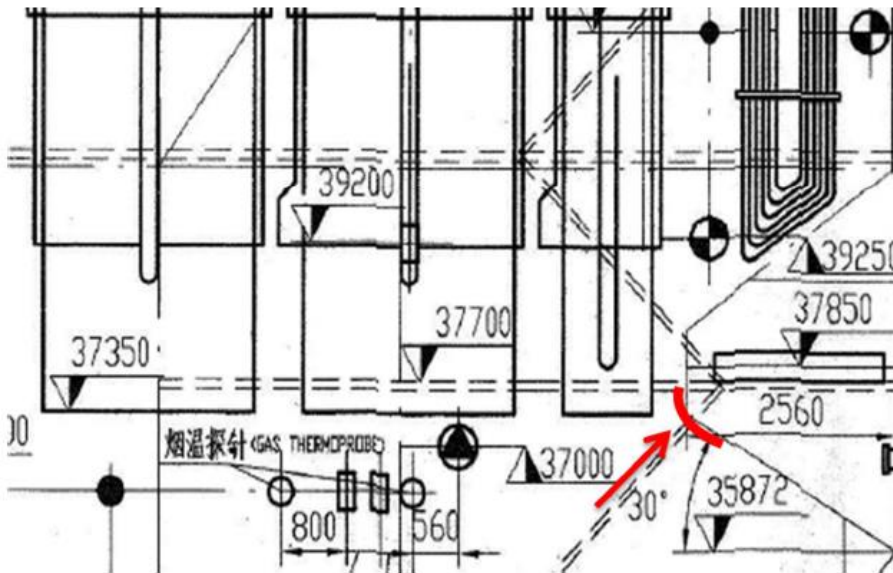
Gambar 4.3 Lokasi mapping kebocoran rear wall tube elevasi 37 mdpl (nose)

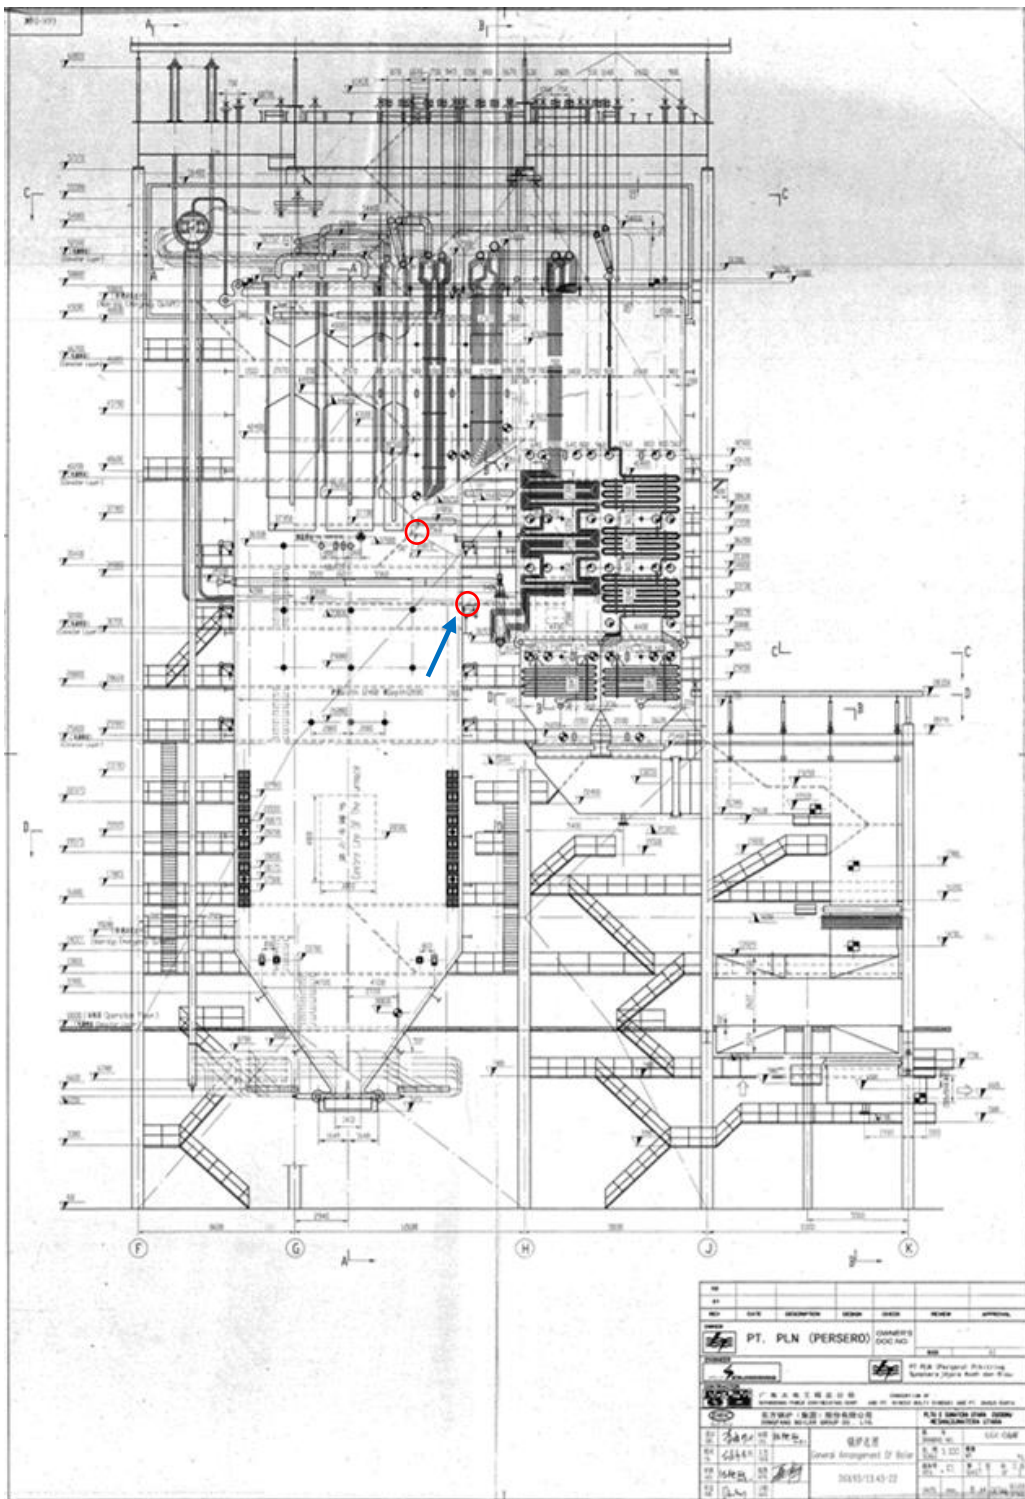
Gambar 4.4 Lokasi *mapping* kebocoran rear wall tube elevasi 29.8 mdpl (area Sootblower IR20)

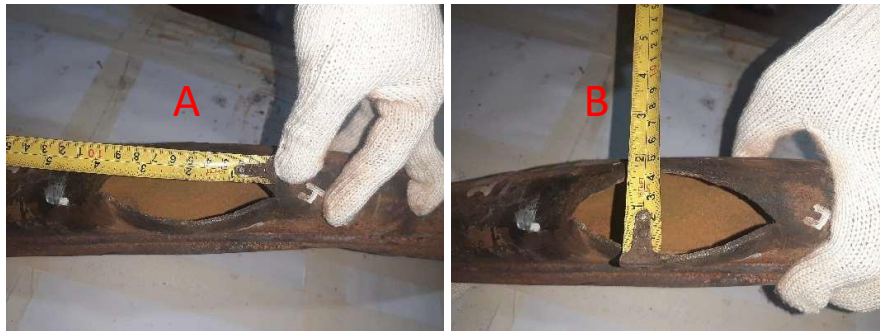
Adapun *dimensional check rupture fishmouth tube* yang telah diukur disajikan pada Gambar 4.5 dibawah ini. Panjang kegagalan *fishmout* 100 mm dan lebar 42 mm.

Titik Pengukuran	Panjang (mm)
A	100
B	42

Gambar 4.5 *Dimensional tube* yang mengalami *fracture*

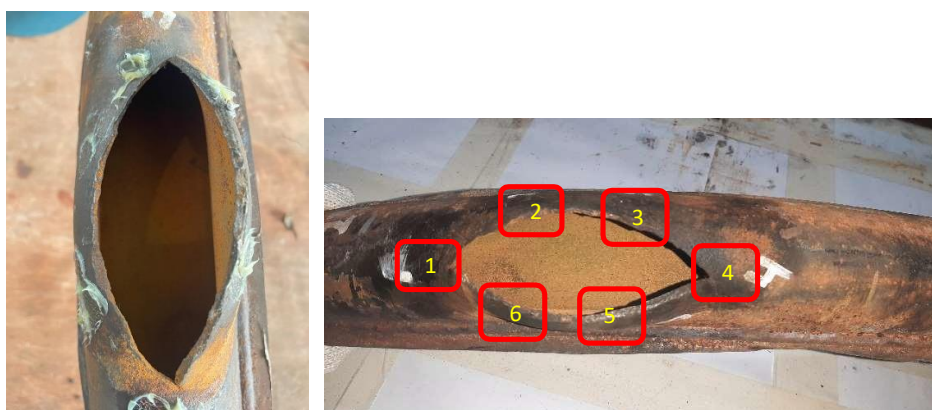
Gambar 4.6 Lokasi pengukuran *thickness* elbow elevasi 37 mdpl (*nose*) yang mengalami *fracture*

Hasil pengukuran ketebalan pada daerah *fracture* Tabel 4.1 menunjukkan bahwa terdapat perbedaan ketebalan yang dibanding dengan ketebalan pipa pada data hasil pengukuran *thickness Assessment Boiler* Tahun 2021. *Thickness* pada daerah kegagalan lebih kecil dari *thickness* hasil *Assessment* tahun 2021.

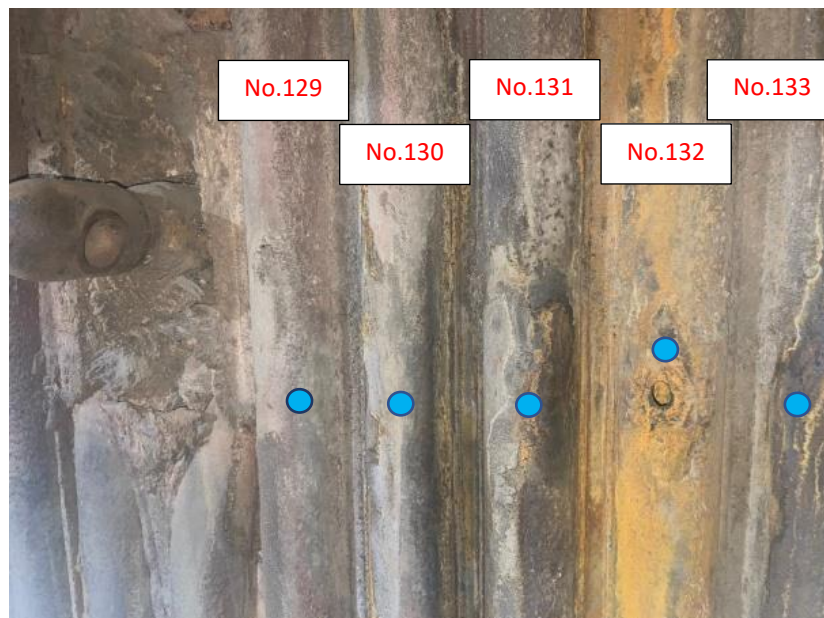
Pengukuran *thickness* berlanjut pada area kebocoran elevasi 29.8 mdpl pada area *sootblower* IR20. Secara visual dapat terlihat adanya penipisan pada beberapa *tube* yang bersebelahan dengan *nozzle sootblower* IR20. Untuk lebih meyakinkan dilakukan pengukuran *thickness* pada *tube* yang mengalami pengikisan ketebalan oleh *sootblower* IR20. Lokasi titik pengukuran ketebalan pada Gambar 4.8 dibawah ini dan hasil pengukuran *thickness* disajikan pada Table 4.2 sebagai berikut:

Gambar 4.8 Titik pengukuran *thickness* elevasi 29.8 mdpl area *sootblower* IR20

<i>Tube No.</i>	Tebal (mm)	
	Pengukuran 1	Pengukuran 2
129	5.56	5.70
130	5.83	5.70
131	3.45	2.79
132 (Leak)	1.02	1.06
133	2.10	1.86
134	1.20	1.57

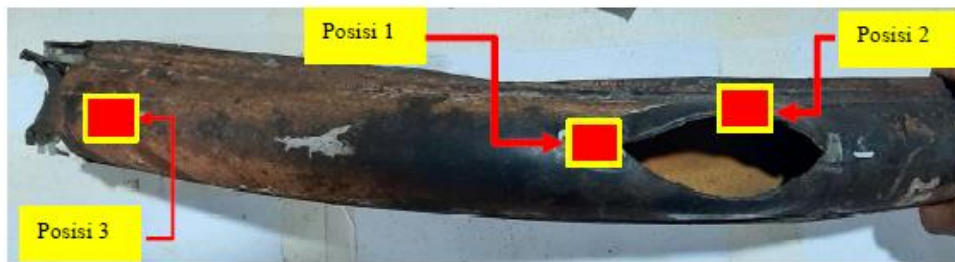
Pengujian hardness test dilakukan dengan menggunakan alat TMTECK THL370 *Hardness Tester* dengan metode dan satuan yang digunakan *Hardness Brinell*. Material GB5310 *equivalent* dengan material SA210-A1, batas standar untuk HB pada SA210-A1 adalah 149 HB *max*. Berdasarkan hasil pengujian pada Tabel 4.4, nilai kekerasan yang didapat masih dalam batas standar keberterimaan ASME II tidak melebihi 149 HB tetapi kekerasan pada daerah tepi *rupture fish mouth* titik pengujian Posisi.1 dan titik pengujian Posisi.2 pada Gambar 4.10 mengalami kenaikan nilai kekerasan sebesar 139 HB dibanding dengan *base material* yang jauh dari *rupture* titik pengujian Posisi.3 sebesar 113 HB.

Gambar 4.10 Titik pengujian kekerasasn Posisi 3 *base material*, Posisi 2 dan Posisi 1 tepi *rupture*.

Posisi	Hardness Value (HB)			Average (HB)
	N1	N2	N3	
1 (tepi rupture)	139	138	139	139
2 (tepi rupture)	128	127	128	128
3 (base material)	113	112	113	113

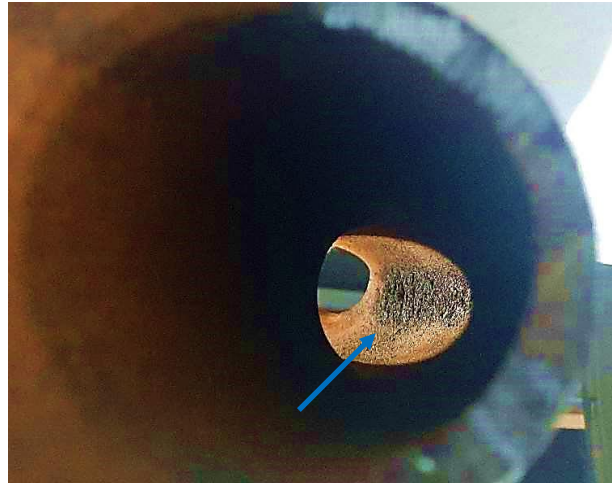
Temuan *deposit* dan hasil pengujian *deposit* membuktikan keberadaan *ferromagnetite* (Fe_3O_4) disajikan pada Gambar 4.11 dan Gambar 4.12 sebagai berikut:

Gambar 4.11 *Deposit inside tube* area kegagalan

Nilai DO berhubungan dengan temuan senyawa *deposit* yang terkandung pada daerah kegagalan *fish-mouth* yaitu *magnetite* (Fe_3O_4). Kandungan oksigen berlebih yang larut dalam air akan bereaksi dengan Fe pada *material tube* yang membentuk Fe_3O_4 . Sehingga Fe akan berkurang pada *tube* karena diikat oleh oksigen terlarut pada air boiler yang mengakibatkan pengikisan *material inside tube* dengan ketebalan yang semakin berkurang, hal ini dibuktikan pada hasil pengukuran *thickness* tabel 4.1 hasil pengukuran *thickness elbow* yang mengalami *fracture* dibandingkan dengan gambar 4.7 data hasil pengukuran *thickness* pada *Asesmen Boiler Unit 2* tahun 2021. Penipisan material sangat berhubungan dengan kekuatan *tube* dalam menerima *pressure* kerja 14 Mpa.

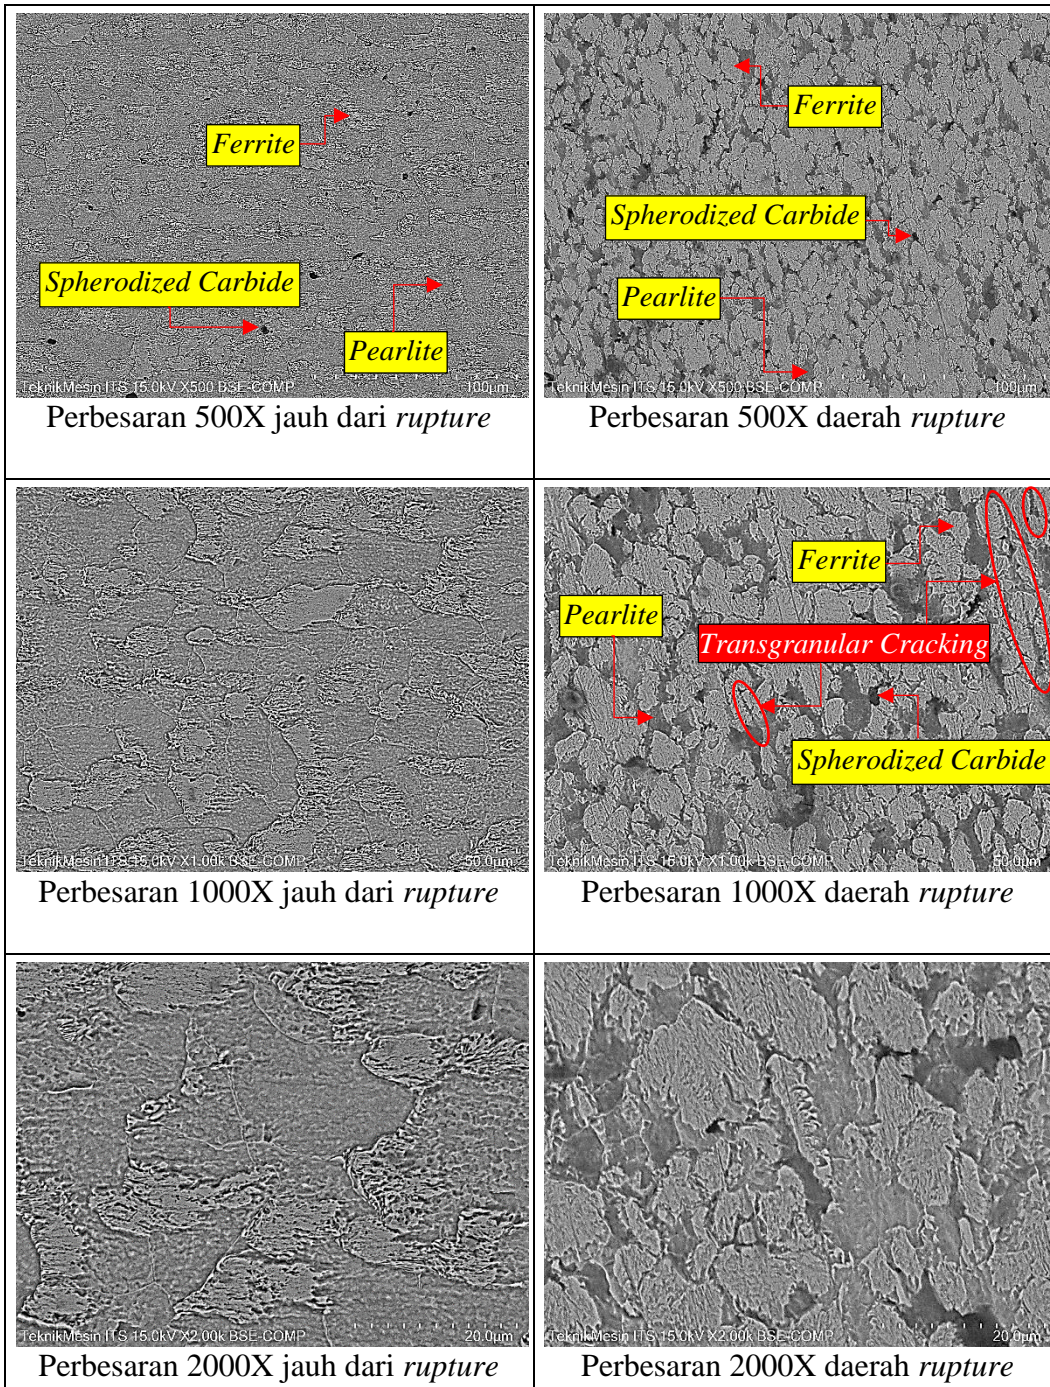
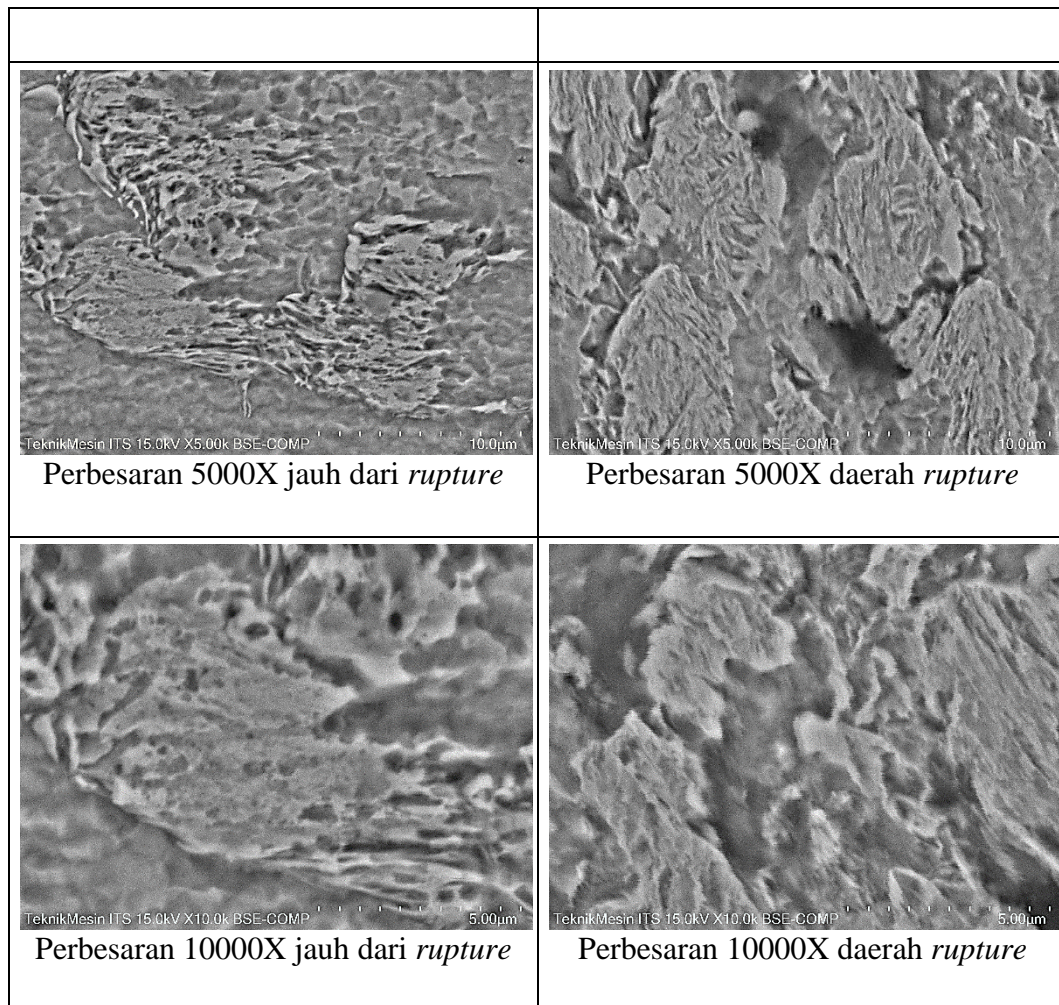
Pengamatan struktur mikro dilakukan pada daerah *fracture* kegagalan *fish mouth* pada Gambar 4.13 kolom kanan daerah *rupture* dibandingkan dengan daerah yang jauh dari kegagalan pada Gambar 4.13 kolom kiri daerah jauh dari kegagalan. Pengamatan struktur mikro *base material* pada *tube* perbesaran 500X dan 1000X memperlihatkan bahwa fasa terdiri dari fasa *ferrite* yang berwarna putih dan *pearlite* berwarna gelap dengan hadirnya karbida antar batas butir ditunjukkan pada Gambar 4.13. Sferoidisasi fasa *pearlite* telah terjadi, tetapi masih dalam tahapan stadium 2 atau kategori B menurut standar ERA. Terjadi sebagian sferoidisasi fasa *pearlite* tetapi fasa *pearlite* masih dapat diamati.

Sedangkan pengamatan struktur mikro pembesaran 500X dan 1000X pada daerah *rupture* Gambar 4.13 kolom kanan, dimana telah terjadi degradasi struktur mikro yaitu sferoidisasi karbida dalam butir *pearlite* bergerak berkumpul pada batas butir karena pengaruh kelebihan panas yang terjadi pada *tube*. Dimana butir fasa *pearlite* sudah memudar dan masuk dalam stadium 3 atau kategori C pada standar ERA. *Tube* yang pecah mempunyai fenomena *short term overheating* yaitu merupakan penggabungan dekomposisi *pearlite* ke dalam *ferrite* dan sferoidisasi karbida. Akibat pemanasan *hotspot* yang terjadi dan berkurangnya laju aliran *water*

pada sisi dalam *tube*. Kejadian ini akan mengurangi kekuatan *material tube*, jika terus berlangsung akan menyebabkan kenaikan kekerasan (*brittle*) pada struktur butir *material*. Seiring dengan meningkatnya kekerasan *material*, keuletan akan semakin menurun dan *material* semakin *brittle*. *Pressure wall tube* yang tinggi mengakibatkan *tube* tidak mampu menahan tegangan, yang terjadi *tube* akan pecah atau gagal.

Gambar 4.13 Hasil Pengujian *Scanning Electron Microscope* (SEM)

Hasil pengujian *Scanning Electron Microscope* (SEM) menunjukkan jenis retakan yang terjadi pada kegagalan *tube rear water wall* GB5310 20G. Dimana disajikan pada hasil SEM dengan perbesaran 1000X retak yang terjadi adalah membelah butir (*transgranular cracking*) pada Gambar 4.13. Retakan ini merupakan dampak dari material yang mengalami pengaruh panas yang berlebih dalam jangka waktu pendek. *Transgranular cracking* salah satu ciri khas dari kegagalan *short term overheating*. Tidak terlihat adanya *secondary crack* pada retakan yang muncul melalui pengamatan struktur mikro perbesaran 5000X dan 10000X. Terlihat adanya *vacancy* antar butir tetapi masih dalam jumlah yang sedikit, hal tersebut dapat dikategorikan *initial crack* pada fenomena *creep*. Tetapi ini bukanlah *factor* utama penyebab kegagalan yang terjadi pada saat ini. Melainkan

5. Hasil pengujian *Scanning Electron Microscope* (SEM) pada posisi *rupture fish mouth* menunjukkan retakan membelah butir (*transgranular*) yang merupakan ciri khas dari *short term overheating*.

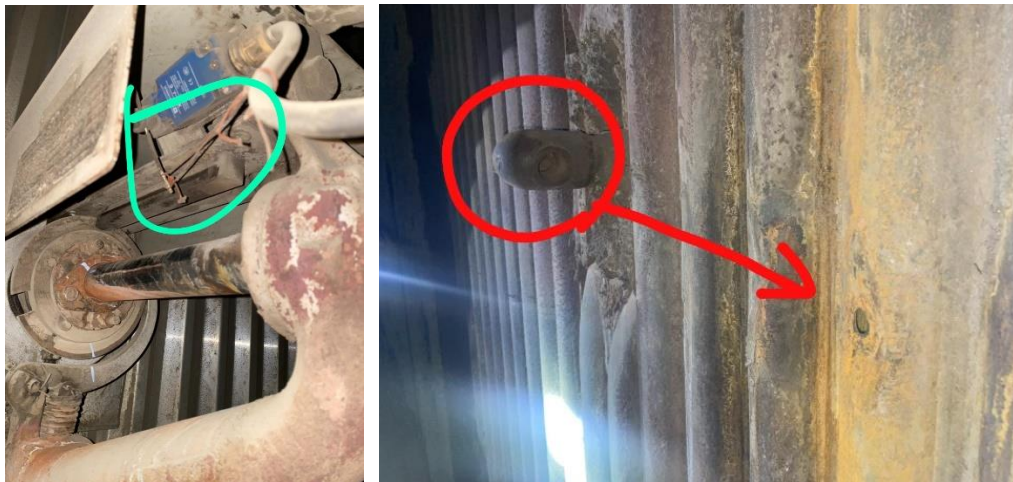
Temuan pada *sootblower* IR20 yang mengalami gangguan terlihat pada Gambar 4.14 dibawah ini. IR20 tidak bisa *rack-in* dan *re-track* seperti operasi normal. IR20 mengalami gangguan pada sisi *limit switch*. IR20 ketika dilakukan *rack-in tube sootblower* tidak bisa kembali ketika dilakukan *command re-track* pada DCS. Sehingga semburan spray *steam sootblower* berlangsung secara terus menerus pada sisi *wall tube* dengan temperatur 320 °C dan Press 1.8 MPa. Akibatnya *tube* mengalami penipisan karena erosi dan terjadi kebocoran atau kegagalan pada elevasi 29.8 mdpl.

Gambar 4.14 Lokasi *sootblower* IR20 tidak beroperasi normal

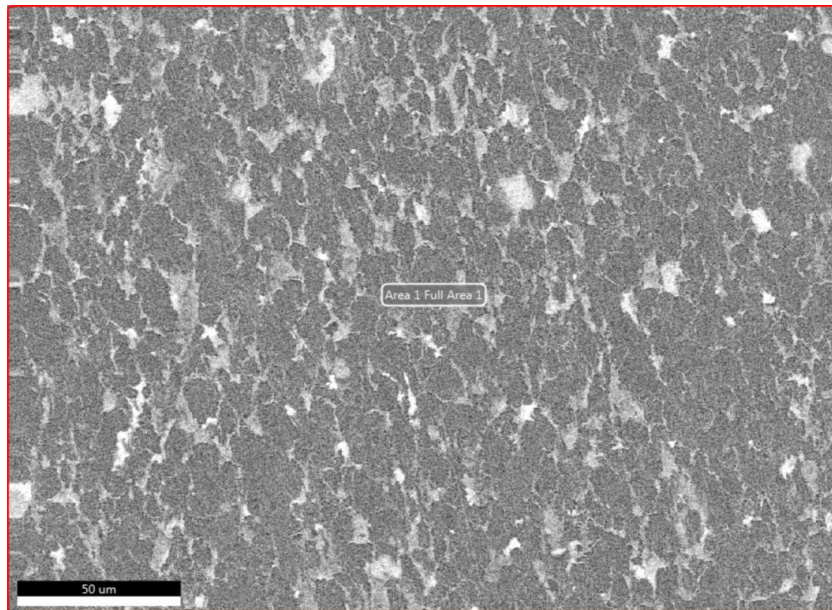
Gambar 4.16 Daerah lokasi retakan *tube failure* dengan skala 50 mikron

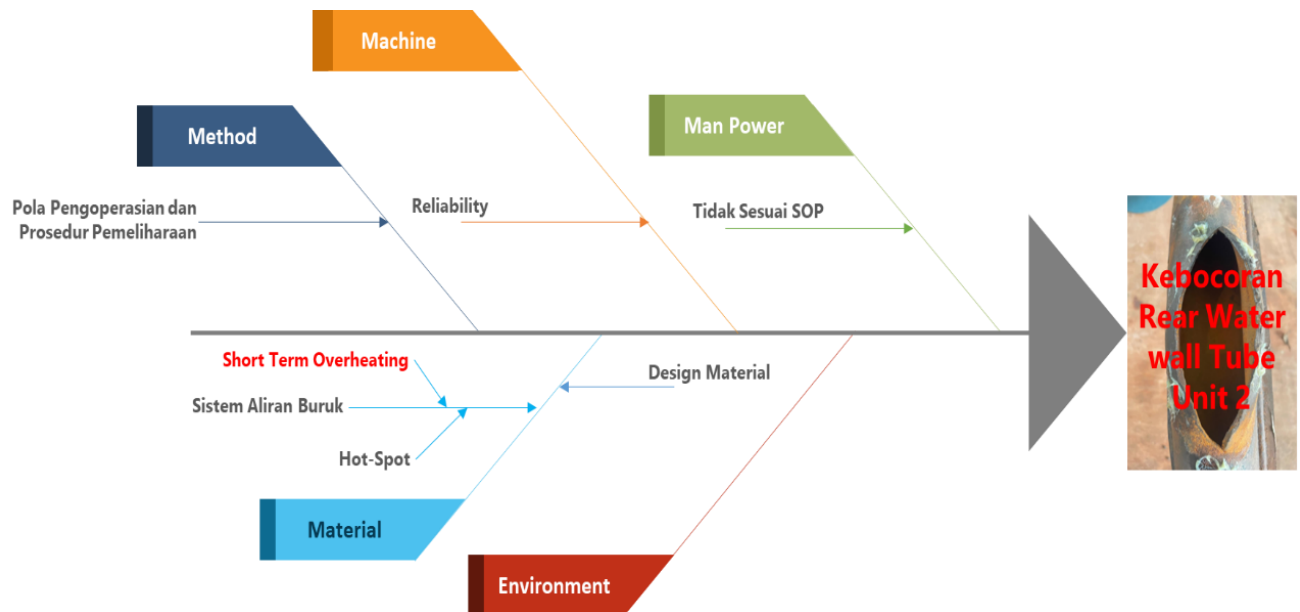
Gambar 4.18 Fishbone diagram kebocoran *Rear Water Wall Tube Boiler Unit 2*

Berdasarkan *fishbone* diagram di atas, menunjukkan faktor penyebab terjadinya kebocoran pada *rear water wall tube boiler* disebabkan oleh sistem aliran yang buruk dan terjadi *hot spot* menyebabkan *short-term overheating* pada material. Berikut analisis *short-term overheating* menggunakan *fishbone* diagram yang disajikan pada Gambar 4.19 dibawah ini:
