**ANALISIS METALURGI KEGAGALAN *EVAPORATOR*
TUBE PADA *HEAT RECOVERY STEAM GENERATOR***

FARADESIL YULIANI
6007201045

Departemen Teknik Mesin
Fakultas Teknologi Industri dan Rekayasa Sistem
Institut Teknologi Sepuluh Nopember
2022

METALLURGICAL ANALYSIS ON EVAPORATOR TUBE FAILURE OF HEAT RECOVERY STEAM GENERATOR

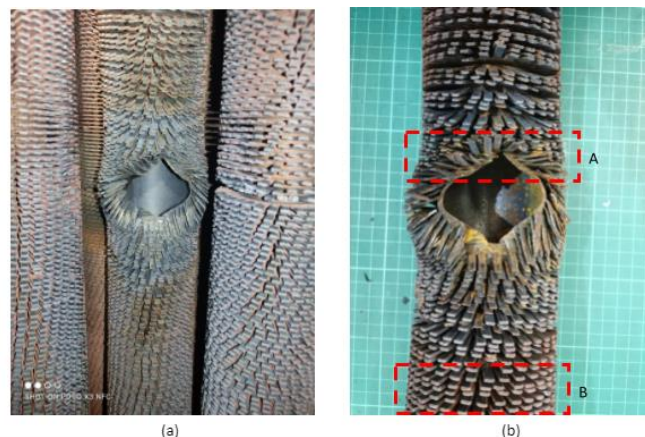
Gambar 3.2. (a) Posisi kebocoran pada evaporator tube, (b)potongan sisi A (spesimen tube yang gagal), potongan sisi B (spesimen tube pembanding)

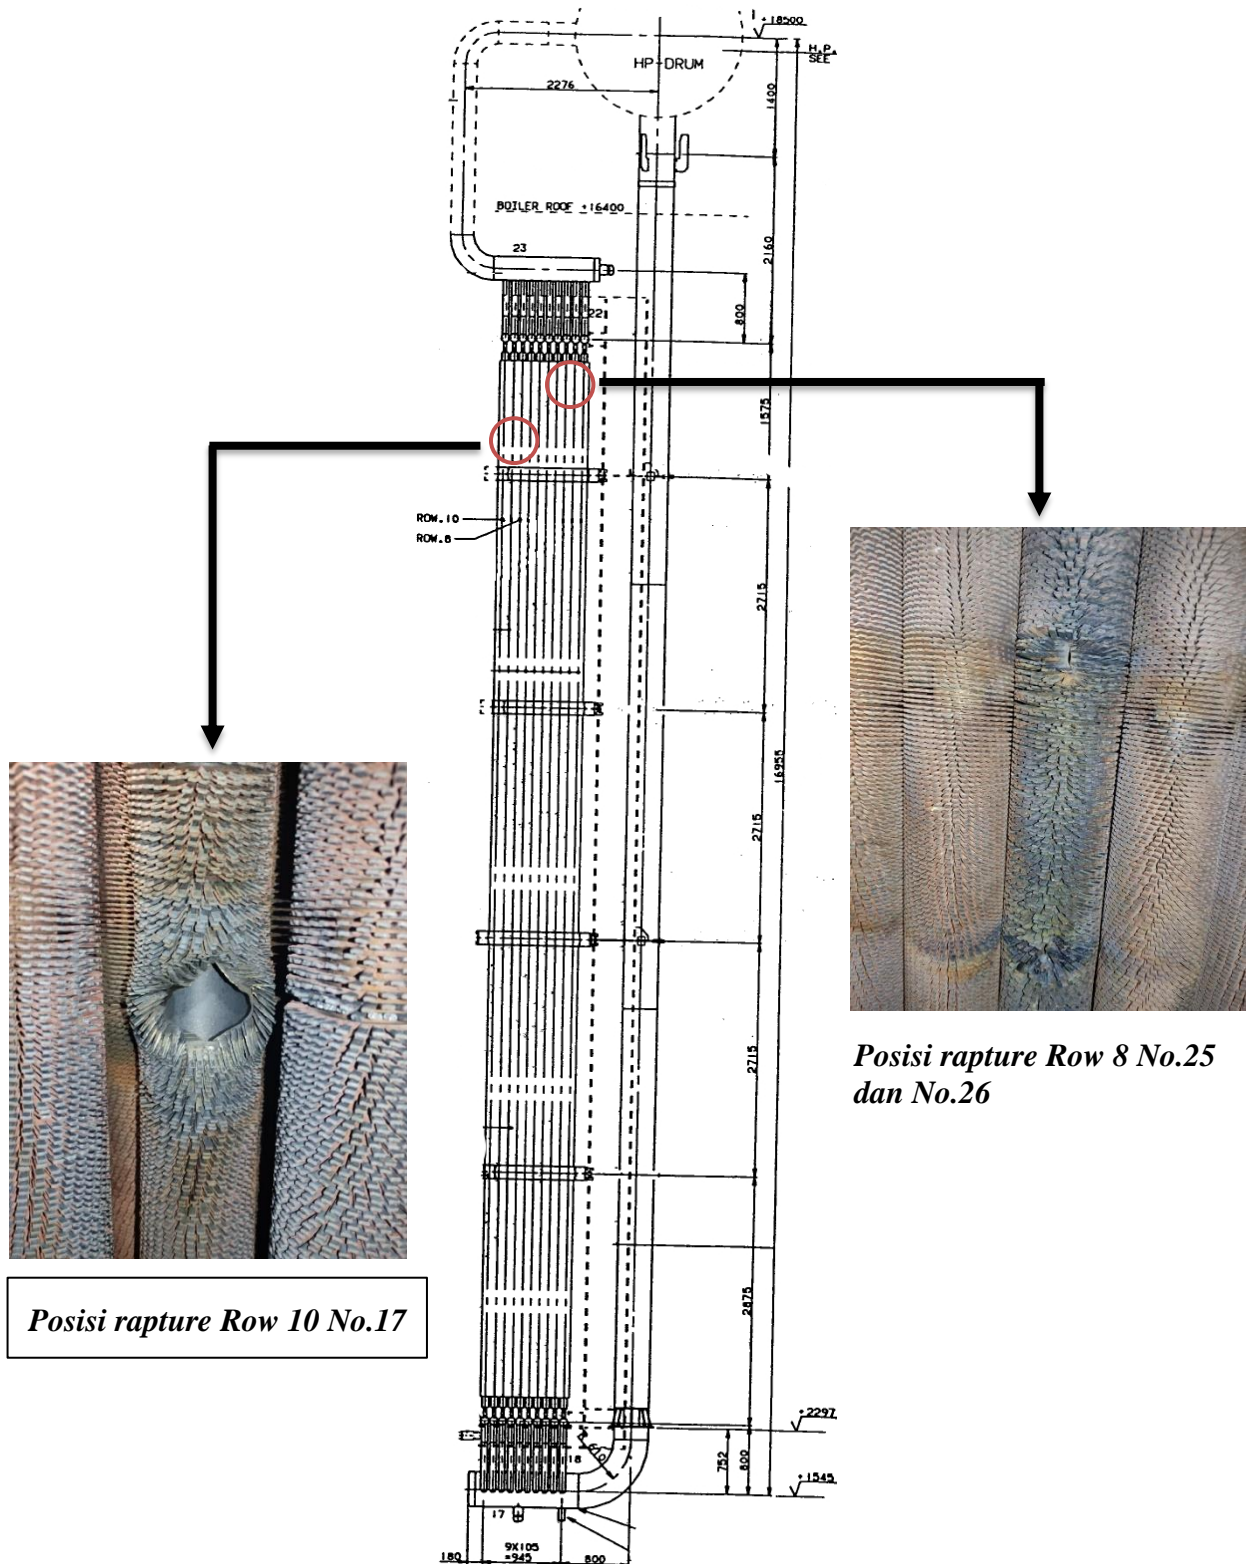
Gambar 4. 2. Lokasi kegagalan *Evaporator Tube*

Pada gambar 4.2 menunjukkan tampilan *tube* saat masih di dalam sistem. Gambar 4.3 merupakan sampel tiap *tube* yang mengalami kegagalan. Sampel kemudian di potong untuk dilakukan analisis berdasarkan bagian yang telah ditandai seperti pada gambar 4.4. Untuk spesimen A dan B masing-masing diukur ketebalannya untuk memahami fenomena yang terjadi. Hasil pengukuran ditunjukkan pada tabel 4.1. Bagian *tube* yang dari gambar 4.4 yang jauh dari kegagalan juga dibelah untuk diamati seperti gambar 4.5 dan hasil pengukuran ditunjukkan pada tabel 4.2.

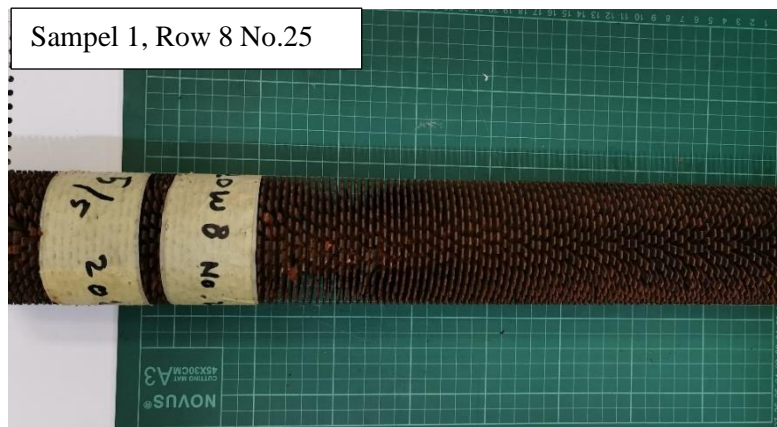
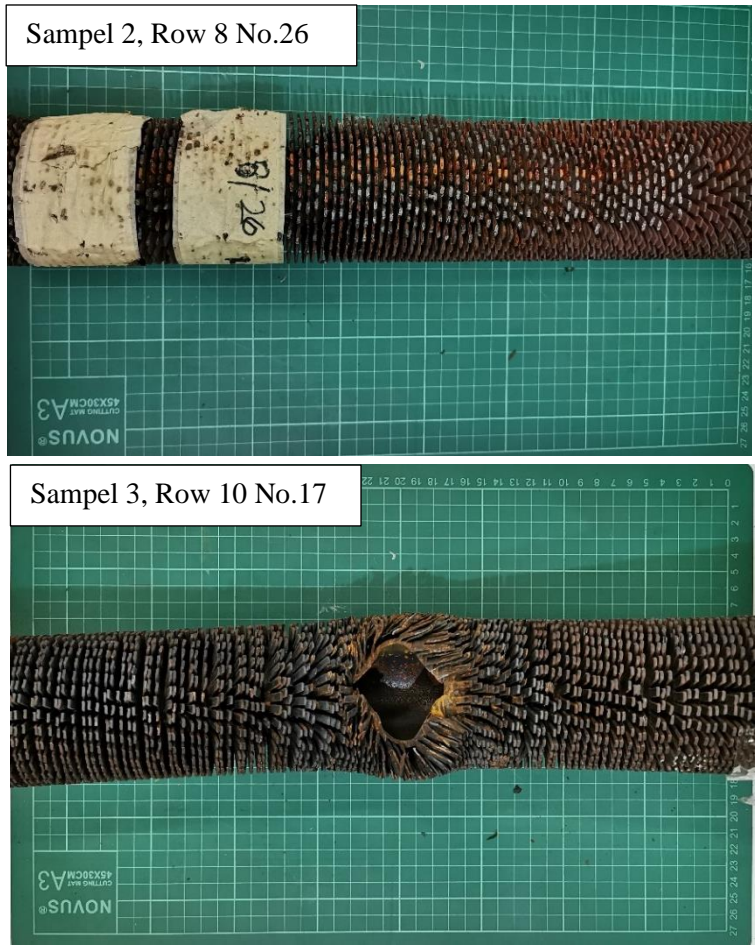
Gambar 4. 3. Sampel *Evaporator Tube*

3. Hasil dari pengamatan visual *evaporator tube* memperlihatkan terjadinya mengembung (*bulging*) dan mulut ikan (*fish mouth*). Pengukuran *thickness* pada spesimen yang mengalami kegagalan menunjukkan adanya sedikit pengurangan penebalan. Uji komposisi kimia menunjukkan bahwa spesimen masih sesuai dengan standart ASTM A106 Grade B. Hasil pengujian kekerasan menunjukkan material terjadi deformasi pada daerah yang pecah, ini menunjukkan bahwa kekuatan material menurun dengan kenaikan kekerasan. Dari hasil uji metalografi menunjukkan ada degradasi struktur mikro ditunjukkan pada pengambilan mikro di lokasi kegagalan yaitu stuktur mikro mengalami *elongation grain* dan pertumbuhan batas butir, bagian *fin* pada *tube* yang terbakar juga di lakukan uji metalografi dan dibandingkan pada bagian *fin* dari *tube* yang tidak terbakar, terlihat bahwa ada perbedaan signifikan pada batas butir. Hasil uji SEM

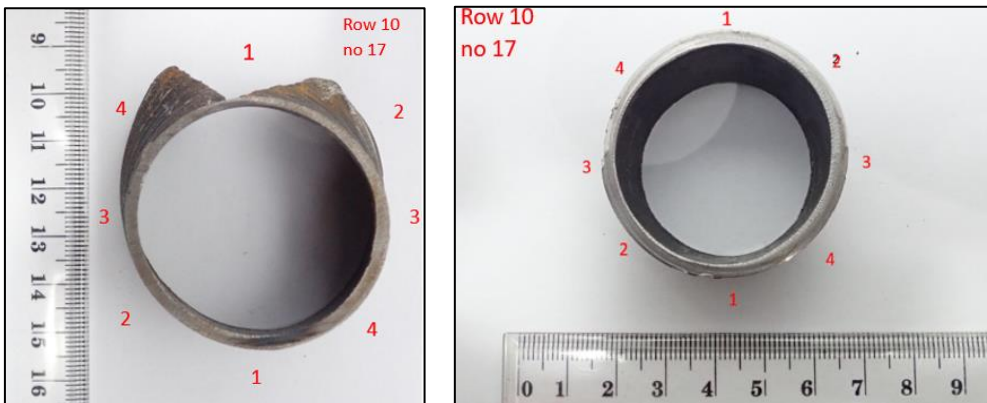
Gambar 4. 5. Spesimen penelitian

Titik	Diameter spesimen pecah		Diameter spesimen tidak pecah	
	Inner d (mm)	Outer (mm)	Inner d (mm)	Outer (mm)
1	40.80	45.86	35.15	40.11
2	41.52	46.48	35.53	40.47
3	40.49	45.31	36.04	40.68
4	40.04	44.19	35.64	40.25
5	41.27	45.77	35.20	40.05

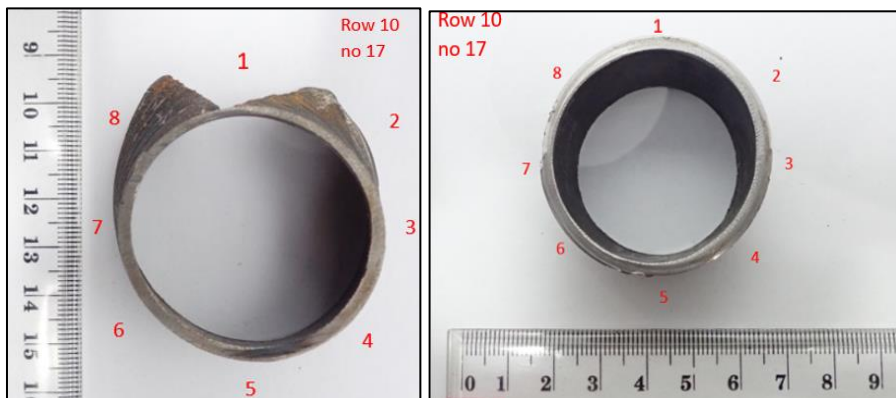
Gambar 4. 6. Spesimen Penelitian

Titik	Thickness spesimen pecah	Thickness spesimen tidak pecah
1	2.33	2.53
2	2.36	2.33
3	2.50	2.11
4	2.43	2.16
5	2.15	2.31
6	1.48	2.53
7	1.40	2.56
8	2.16	2.55

Hasil pengukuran *thickness* pada spesimen yang mengalami kegagalan dan spesimen pembanding menunjukkan bahwa ada sedikit penipisan ketebalan. Dan untuk pengukuran pada spesimen yang dipotong secara melintang yang diambil dari daerah yang jauh dari kegagalan tidak mengalami penipisan.

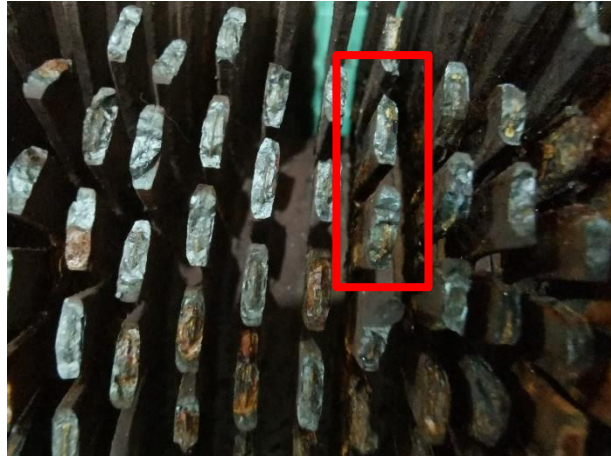
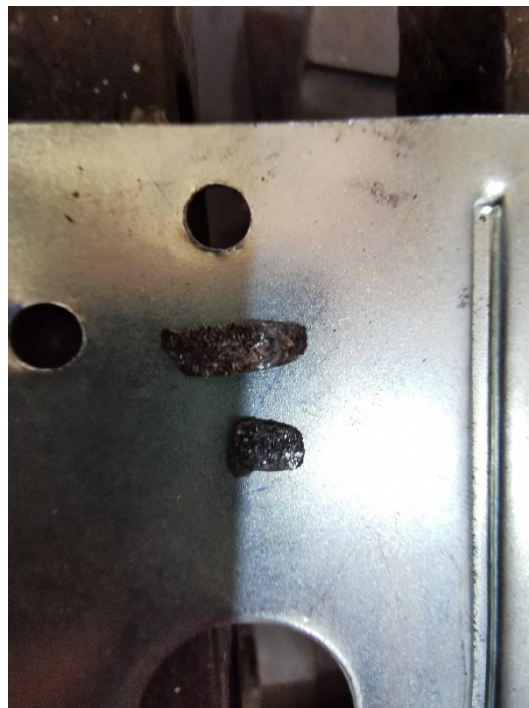
Gambar 4.11. Bagian fin dari tube yang terbakar

Pada *evaporator tube* terdapat fin, ditemukan fin yang terbakar dan yang tidak terbakar kemudian diambil sampel untuk dilakukan uji metalografi, lokasi pengambilan sampel fin ditunjukkan pada gambar 4.10. Hasil uji metalografi pada fin untuk yang dekat dengan area terbakar mengalami pertumbuhan batas butir dibandingkan dengan area yang tidak terbakar ditunjukkan pada gambar 4.12.

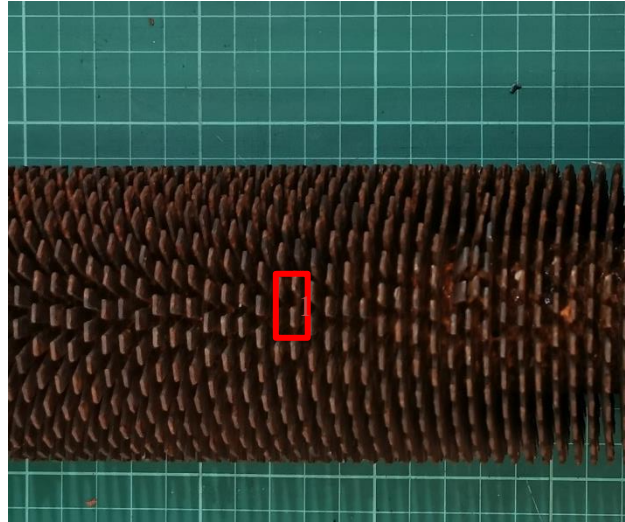
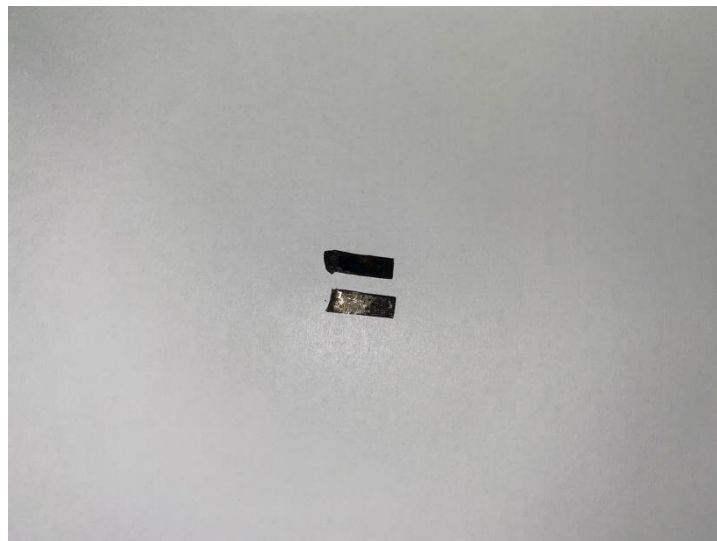
namun ada pertumbuhan batas butir terlihat pada perbesaran 1000x yang ditunjukkan pada gambar 4.12. Pada *evaporator tube* terdapat fin, ditemukan fin yang terbakar dan yang tidak terbakar kemudian diambil sampel untuk dilakukan uji metalografi. Hasil uji metalografi pada fin untuk yang dekat dengan area terbakar mengalami pertumbuhan batas butir dibandingkan dengan area yang tidak terbakar ditunjukkan pada gambar 3.4

Gambar 4.12. Bagian fin dari tube yang tidak terbakar

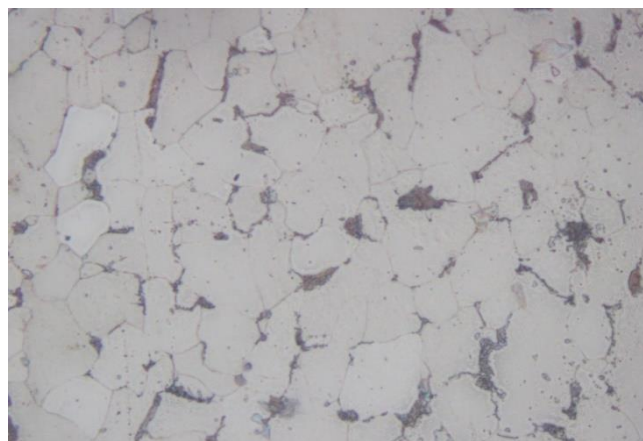
Pengujian dilakukan pada potongan melintang untuk tiap jenis *tube* dan bagian yang dekat dengan lokasi kegagalan. Pada tabel 4.7 dilampirkan hasil pengujian pada Row 8 No. 26 terlihat untuk keseluruhan sample, struktur mikro terdiri dari *ferrite* dan *pearlite* yang mana dilihat dari struktur mikronya jumlah ferrite lebih banyak daripada pearlite, bisa disimpulkan bahwa tidak ada degradasi (penurunan/perubahan signifikan) struktur mikro. Hasil dari struktur mikro di ujung patahan menunjukkan bahwa struktur mikro mengalami degradasi pearlite yaitu *elongation grains* karena deformasi. Pemeriksaan struktur mikro yang jauh dari kegagalan terdiri dari ferrite dan pearlite,

Gambar 4.13. Hasil Mikro Row 10 No.17 perbesaran 1000x

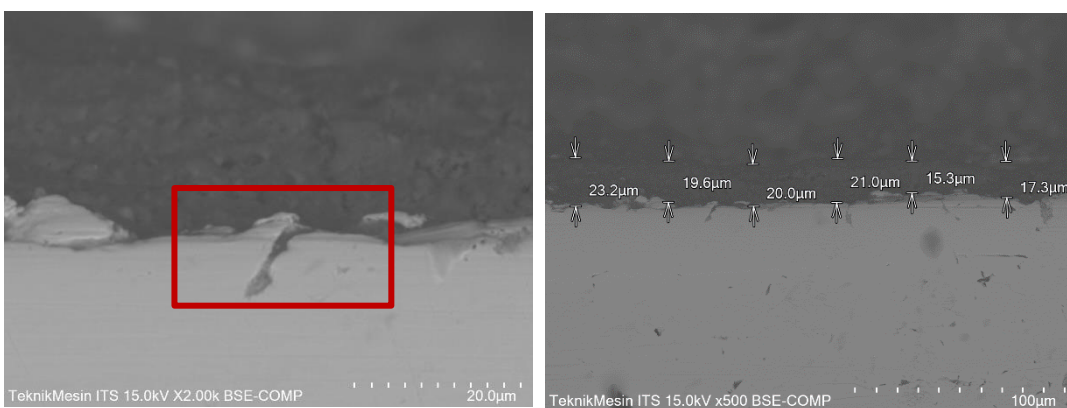
Pada Row 10 lokasi luar yang pecah oksida masih relatif tipis dan terlihat adanya *micro cracks*, dilihat dari struktur mikro sebelumnya bahwa terjadi pertumbuhan pada batas butir pada sampel yang mengalami failure dan pada bagian fin. Kejadian ini akan mengurangi kekuatan material *tube*, jika terus berlangsung akan menyebabkan ruang kosong (*formation of void*) di sepanjang batas butir dan pemisahan butir akibat tegangan, maka yang terjadi *tube* akan pecah atau gagal.

Gambar 4.15. Row 10 bagian luar

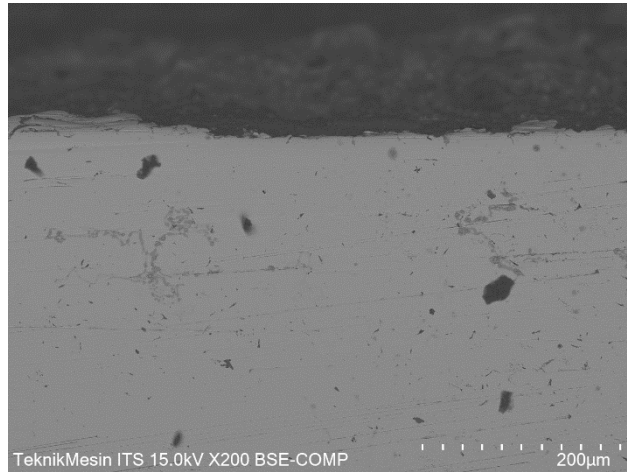
Gambar 4.16. Row 10 bagian luar

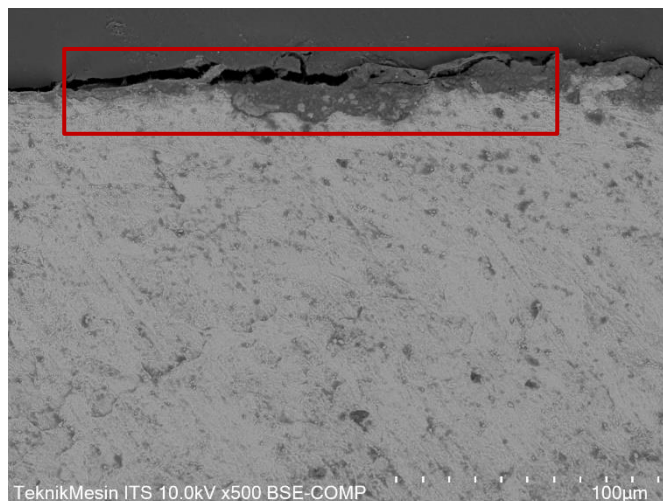
Hasil pengujian dilakukan di daerah bagian atas fin seperti ditunjukkan pada gambar terlihat struktur mengalami penebalan batas butir yang berbentuk tanah kering (*heat check*). Lekukan-lekukan pada *heat check* tersebut merupakan bagian yang mengalami oksidasi yang paling cepat

Gambar 4.17. Fin bagian atas

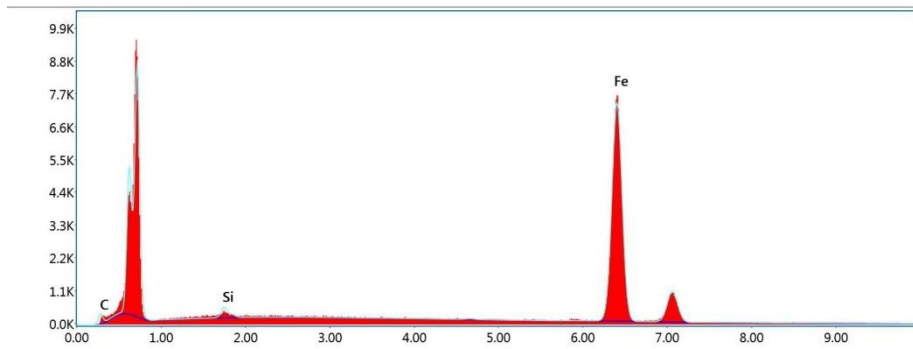
Gambar 4.19. Grafik Komposisi Kimia hasil uji EDS Bagian dalam tube Row 8 No.26

Pada pengujian EDS spesimen bagian dalam *tube* row 8 no. 26, hasil menunjukkan bahwa terdapat unsur C, Si dan Fe.

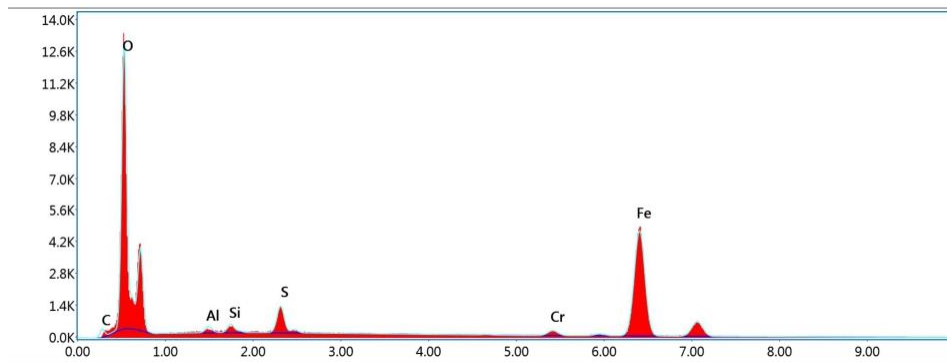
Gambar 4.21. Grafik Komposisi Kimia hasil uji EDS Bagian luar tube Row 8 No.26

Pada pengujian EDS Spesimen bagian luar *tube*, hasil menunjukkan bahwa terdapat unsur C, O, Al, Si, S, Cr dan Fe. Nilai unsur O sangat tinggi dapat diakibatkan dari adanya oksidasi pada permukaan luar *tube*.

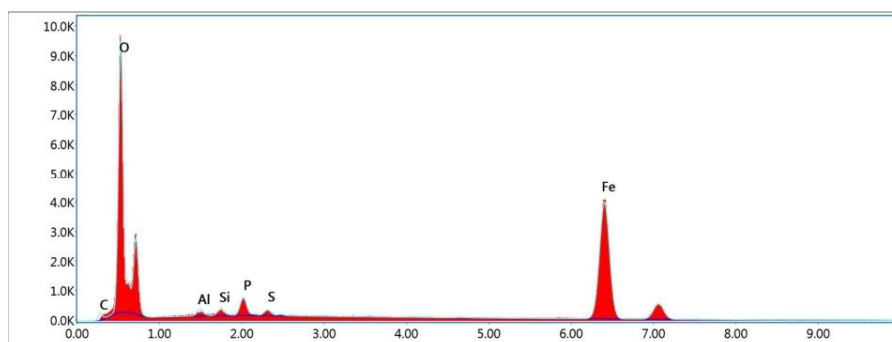
Gambar 4.23. Grafik Komposisi Kimia hasil uji EDS Bagian luar tube Row 10 No.17

Pada pengujian EDS Spesimen bagian luar *tube*, hasil menunjukkan bahwa terdapat unsur C, O, Al, Si, P, S dan Fe.

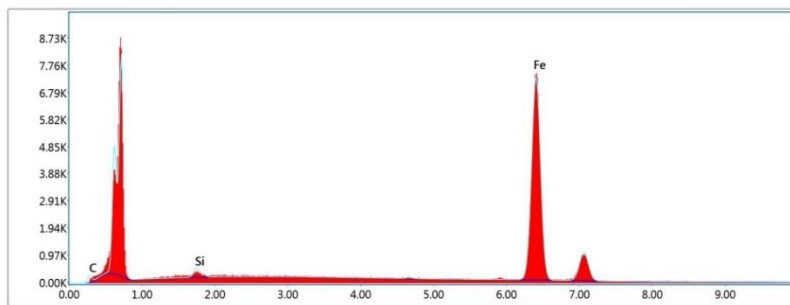
Gambar 4.25. Grafik Komposisi Kimia hasil uji EDS Bagian dalam tube Row 10 No.17

Pada pengujian EDS spesimen bagian dalam *tube*, hasil menunjukkan bahwa terdapat unsur C, Si dan Fe
