**ANALISA KEGAGALAN *TUBE DRAIN SUPERHEATER*
PADA *HEAT RECOVERY STEAM GENERATOR (HRSG)***

ESTY WULANDARI
2111 100 074

JURUSAN TEKNIK MESIN
Fakultas Teknologi Industri
Institut Teknologi Sepuluh Nopember
Surabaya 2016

***FAILURE ANALYSIS TUBE OF DRAIN SUPERHEATER
ON HEAT RECOVERY STEAM GENERATOR (HRSG)***

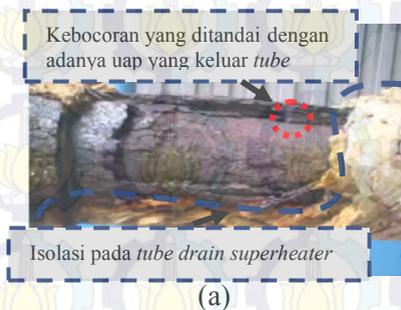
Salah satu unit *drain tube* pada *heat exchanger* mengalami kegagalan (kebocoran) secara mendadak ditunjukkan pada Gambar 1.2. Kegagalan ini terjadi pada *tube drain superheater* setelah 20 tahun beroperasi dimana *tube drain superheater* tersebut direncanakan tidak akan mengalami kerusakan sebelum 25 tahun beroperasi. Kebocoran ini ditandai dengan adanya tetesan air dari *tube drain superheater* ke tanah. Setelah dilakukan pengecekan dengan cara membuka isolasi *tube drain superheater* ketika beroperasi, terlihat adanya uap yang menembus keluar *tube drain superheater*. Kerusakan ini mengakibatkan tertundanya proses pengoperasian dari HRSG. Selain itu, kerusakan ini dapat menyebabkan adanya sisa uap basah pada *tube drain superheater*. Apabila kerusakan ini tidak dicegah dapat menyebabkan kerusakan pada turbin uap. Oleh karena itu perlu segera diperbaiki.

Gambar 1.2 Foto *tube drain superheater* yang mengalami kebocoran. Foto (a) diambil ketika isolasi dibuka pada titik asal tetesan air.

Tujuan dari perbaikan supaya *tube drain superheater* dapat digunakan. Upaya yang dilakukan adalah memasang mur yang dilas di sekeliling lokasi kebocoran. Diharapkan dengan cara ini gas panas yang keluar dari *tube* tidak keluar dari mur. Pada saat proses pengelasan berlangsung terjadi lubang di lokasi sambungan mur dan *tube drain superheater*. Terjadinya lubang ini

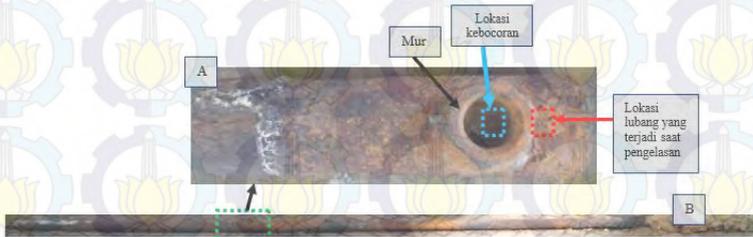
mengakibatkan *tube drain superheater* harus diganti dengan yang baru.

Gambar 1.3 *Tube drain superheater* yang telah di las. (A) adalah potongan *tube* yang mengalami kebocoran, (B) adalah *tube drain superheater* yang memiliki panjang 6000mm.

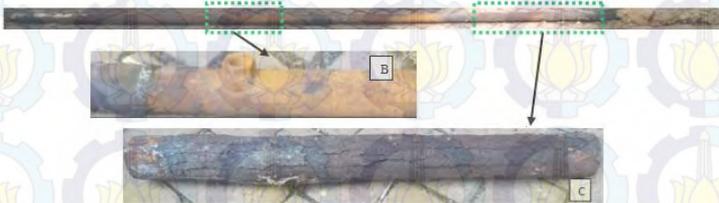
Gambar 3.2 Potongan *tube drain superheater* sepanjang 410 mm dan 600 mm yang telah mengalami kegagalan. (B) adalah *tube* yang mengalami kebocoran dan (C) adalah *tube* yang jauh dari kebocoran sebagai bahan observasi tambahan.

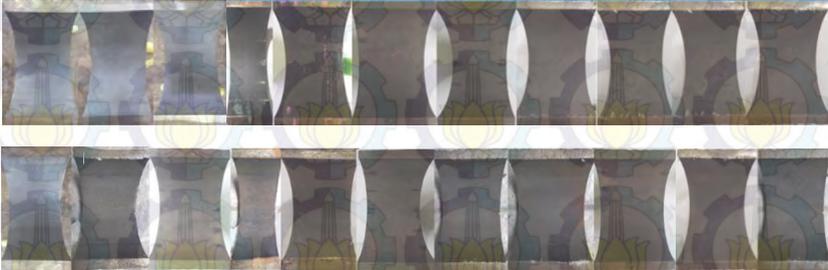
Gambar 4.3 (a) Permukaan dalam setengah bagian atas *tube drain superheater*, dan (b) permukaan setengah bagian bawahnya.

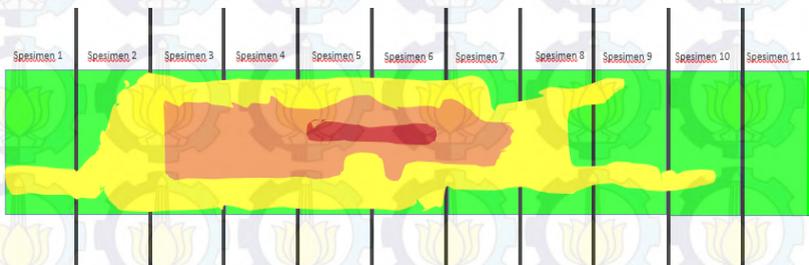
Penurunan ketebalan pada *tube drain superheater* dimulai dari *outer surface*. Lingkaran berwarna hijau menunjukkan bahwa ketebalan *tube drain superheater* pada daerah tersebut masih aman. Pada gambar 4.5 seluruh bagian bawah *tube drain superheater* masih berwarna hijau, sehingga bagian bawah dianggap masih aman. Pada bagian atas berbagai nilai ketebalan ditunjukkan dengan warna berbeda yang lebih jelasnya dituangkan pada gambar 4.6.

Gambar 4.6 Sketsa penurutan ketebalan setengah bagian atas di sekitar kebocoran

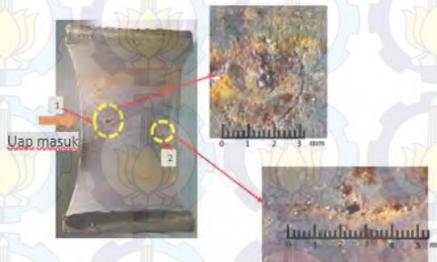
Gambar 4.7 Lokasi kebocoran (a) pertama dan (b) kedua.

Terdapat dua kebocoran yang memiliki bentuk berbeda. Pada kerusakan pertama, lubang kebocoran yang ditemui memiliki diameter 0,6 dan ditemui kerusakan di sekitarnya berupa lingkaran dengan diameter 3,2 mm. Kerusakan yang kedua memiliki lubang kebocoran sebesar 0,4 mm dan kerusakan yang terbentuk memanjang searah dengan aliran gas sepanjang 5,4 mm.

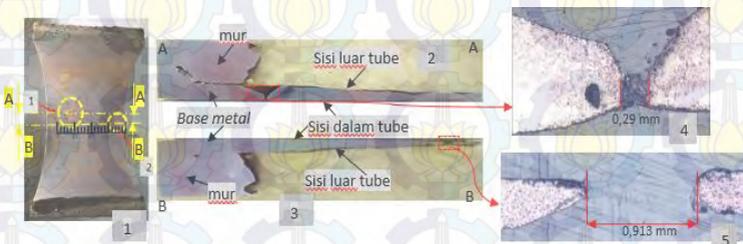
Gambar 4.8. (1) Lokasi kebocoran yang dipotong pada garis A dan B *tube drain superheater*. (3) Penampang makroskopik pada potongan A-A dan (4) B-B. (5) Penampang pada lokasi kebocoran pertama dan dua (6) dengan perbesaran 50x

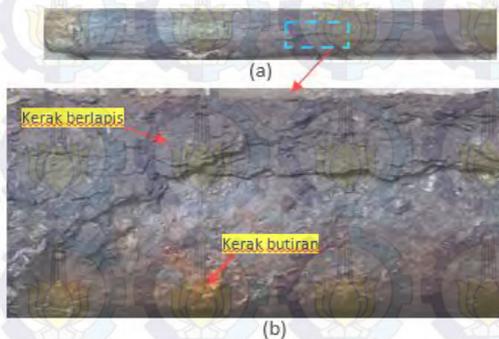
Penurunan ketebalan pada *tube drain superheater* disertai dengan terbentuknya kerak akibat korosi. Kerak tersebut memiliki penampakan yang berbeda. Pertama, kerak yang tertinggal di permukaan *tube drain superheater* berupa butiran dengan warna kuning kecoklatan. Kedua, kerak mudah terkelupas yang berlapis dan berwarna hitam.

Gambar 4.9 (a) Potongan sampel, (b) perbedaan letak kerak berlapis dan butiran.

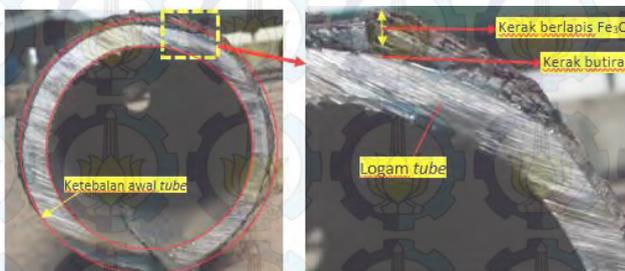
Nama sampel	Nama komposisi kimia	Kontaminan
Kerak berlapis	<i>Iron oxide</i> ; Fe_3O_4	<i>Chloride</i> ; 1060ppm
Kerak butiran	<i>Iron oxide</i> ; Fe_2O_3	<i>Chloride</i> ; 600ppm

Gambar 4.10 Kerak berlapis dan kerak butiran yang telah diuji X-RD dan Argentometri.

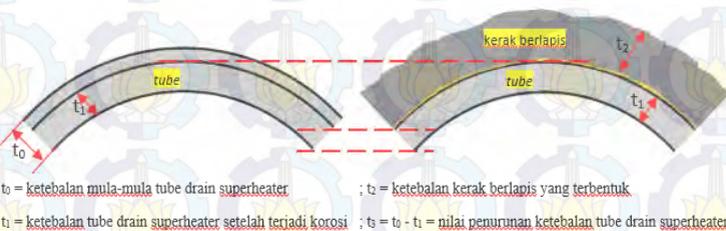
Gambar 4.11 Ilustrasi penurunan ketebalan yang terjadi (a) dan (b) kerak berlapis yang terbentuk

Pada lokasi tertentu (gambar 4.10) terdapat penurunan ketebalan dan kerak berlapis yang terbentuk dengan nilai seperti pada tabel 4.5.

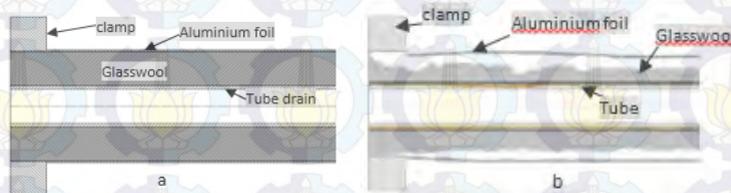
Terdapat perbedaan antara kondisi awal dan saat ditemukan pada susunan isolasi *tube drain superheater* (gambar 4.14)

Gambar 4.14 Sketsa instalasi isolasi pada *tube drain superheater*
 (a) susunan kondisi awal, (b) kondisi saat ditemukan

Isolasi *glasswool* yang digunakan pada *tube drain superheater* memiliki serat fiber yang relatif lebih panjang dari pada jenis *mineral wool* yang lain sehingga tidak mudah robek. Isolasi tersebut hanya dapat menerima temperatur kerja hingga 230 °C, sedangkan temperatur operasi kerja *tube drain superheater* yang mencapai angka 330 °C. *Glasswool* tersebut akan mudah rusak karena tidak bisa menahan temperatur kerja yang tinggi, sehingga panas yang keluar dari *tube drain superheater* cukup besar.

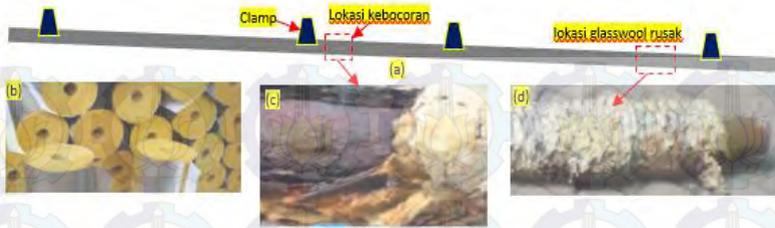
Gambar 4.15 Lokasi pengambilan gambar isolasi (a), (b) warna isolasi baru, (c) isolasi pada lokasi kebocoran dan (d) *glasswool* jauh dari kebocoran yang telah rusak .

Pada gambar 4.15 menunjukkan bahwa isolasi telah memudar, lembab, dan basah. Lokasi pengambilan gambar yang cukup jauh dari kebocoran mengindikasikan bahwa penyebab kerusakan dari isolasi tidak dipengaruhi oleh lingkungan luar maupun instalasi isolasi. Terdapat kemungkinan bahwa kerusakan tersebut dipengaruhi oleh perpindahan panas yang tidak berlangsung dengan baik di dalam instalasi isolasi.

1. Diperlukan perbaikan instalasi isolasi *tube drain superheater* supaya tidak ada udara maupun air yang bisa kontak langsung dengan logam.
2. Sistem kontrol secara periodik kondisi luar dari *tube drain superheater*
3. Diperlukan peninjauan ulang tentang pemilihan isolasi yang disesuaikan dengan parameter kerja *tube drain superheater*

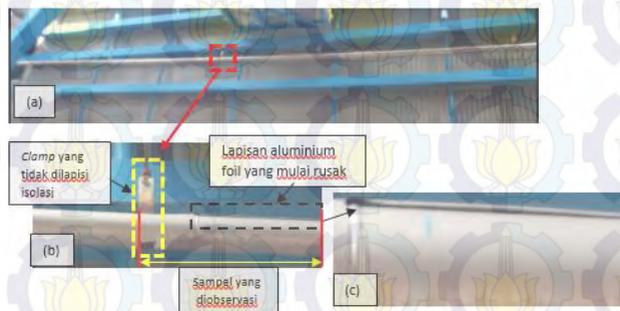
Pada saat ditemukan, terdapat kerusakan pada permukaan aluminium foil. Posisinya lebih turun dari susunan awal akibat ketebalan *glasswool* yang menyusut, kondisi tersebut semakin parah karena lokasi *tube drain superheater* berada di luar ruangan, sehingga aluminium foil kontak langsung dengan lingkungan luar seperti hujan.

Gambar 4.17 (a) *Tube drain superheater* yang diisolasi dan dicekam menggunakan *hanging clamp* (b) lokasi *hanging clamp* di permukaan sampel *tube drain superheater*, (c) gambar perbesaran lapisan aluminium foil yang rusak.

pada *tube drain superheater* aluminium foil tidak menutupi permukaan *glasswool* pada lokasi *hanging clamp* sehingga memudahkan air untuk masuk. Kedua, *hanging clamp* tidak boleh bersentuhan langsung dengan pipa terisolasi, harus ada jarak minimal 2x ketebalan isolasi dengan konstruksinya. Pipa terisolasi dihubungkan pada *hanging clamp* dengan cara memasang *stainless steel coil* terlebih dahulu. Berbeda dengan konstruksi isolasi pada *tube drain superheater*, dimana *hanging clamp* bersentuhan langsung dengan *glasswool*.

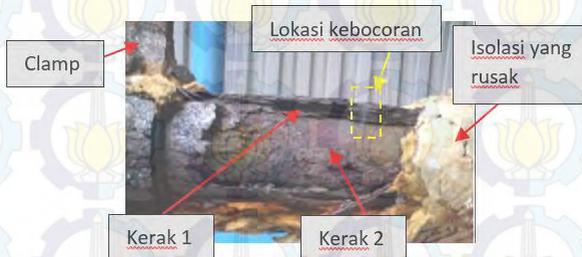
Lokasi kebocoran ditemukan berada di dekat *hanging clamp* setelah kerak tebal dibersihkan dari permukaan *tube drain superheater* (gambar 4.19).

Gambar 4.19 Kondisi isolasi dan kerak yang terbentuk di sekitar kebocoran
