**ANALISA KEGAGALAN *TIRE ROLLER* PADA  
*VERTICAL ROLLER MILL* DI *FINISH MILL* TUBAN 3  
PT. SEMEN INDONESIA**

**MUHAMMAD REZA  
NRP. 2713 100 002**

**DEPARTEMEN TEKNIK MATERIAL DAN METALURGI  
Fakultas Teknologi Industri  
Institut Teknologi Sepuluh Nopember  
Surabaya  
2017**

# **FAILURE ANALYSIS OF TIRE ROLLER IN VERTICAL ROLLER MILL AT FINISH MILL TUBAN 3 PT. SEMEN INDONESIA**

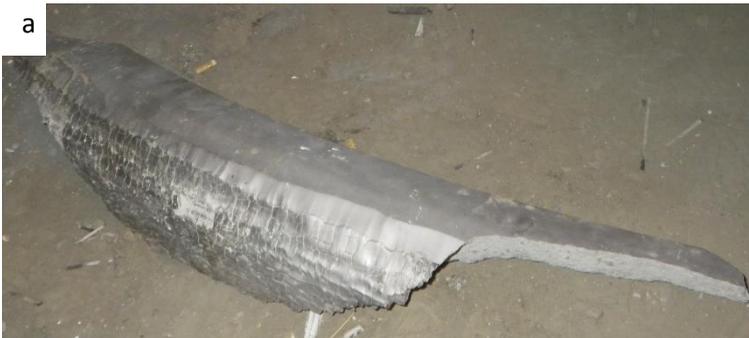
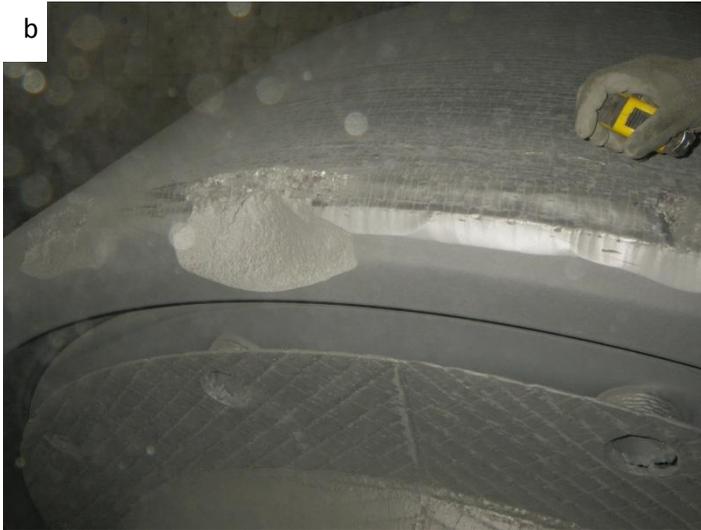
Pada tanggal 3 Januari 2017 terdapat komponen mesin yaitu *tire roller* pada *vertical roller mill* di *finish mill* Pabrik Tuban 4 pecah menjadi 2 bagian yang diperlihatkan pada Gambar 3.3 (a) merupakan pecahan besar dari *tire roller*, dan Gambar 3.3 (b) adalah komponen *tire roller* yang masih terpasang pada *vertical roller mill*.

**Gambar 3.3.** a.) Komponen *tire roller* yang terpecah. b.) Bagian *tire roller* yang masih terpasang.

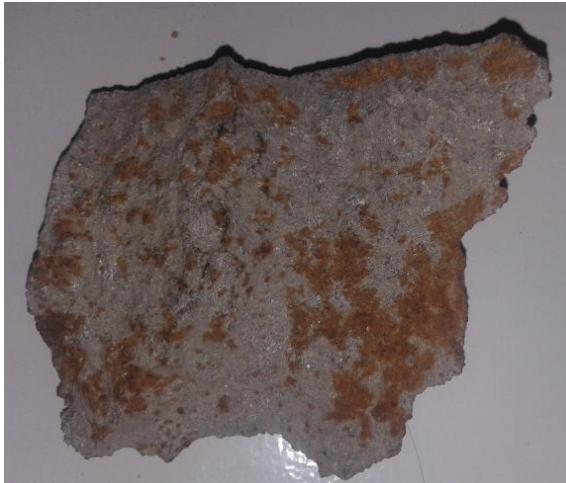
Komponen *tire roller* pada *vertical roller mill* di *finish mill* yang mengalami kegagalan sehingga menghasilkan pecahan besar, dan pecahan kecil. Spesimen yang digunakan dalam penelitian ini adalah berupa pecahan kecil dari permukaan patahan *tire roller* seperti pada Gambar 3.4 yang merupakan bagian terluar dari *tire roller* yang pecah.

**Gambar 3.4** Permukaan pecahan dari *tire roller*

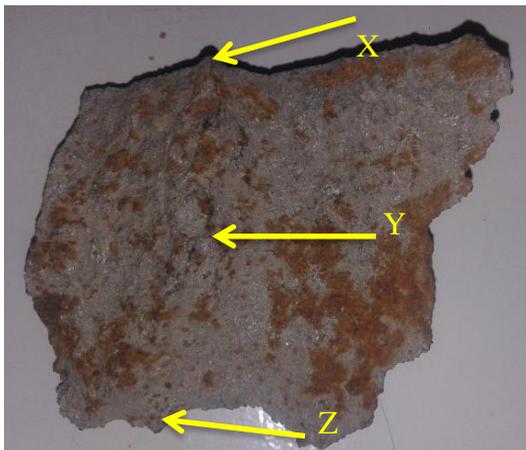
**Gambar 4.2** Pengamatan makro komponen *tire roller* gagal

ditentukan pada Gambar 4.2 dibagi menjadi 3 daerah yaitu retak awal (*initial crack*) pada daerah X, penjarangan retak (*crack propagation*) pada daerah Y, dan retak akhir (*final crack*) pada daerah Z.

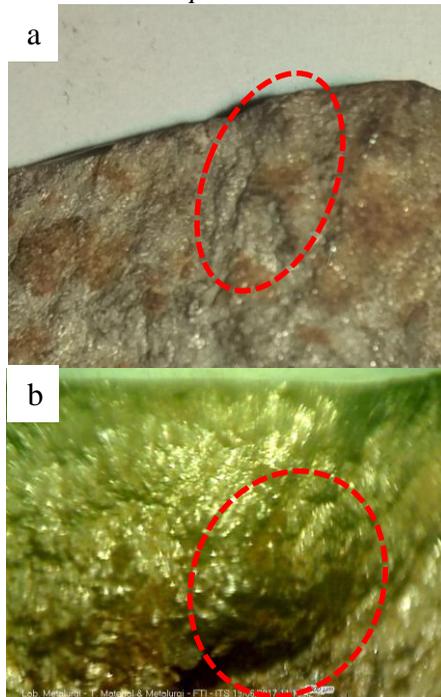
Berdasarkan pengamatan dengan menggunakan *stereomicroscope* dengan perbesaran yang lebih besar daripada kamera sehingga retakan yang terjadi dapat terlihat dengan lebih jelas. Pengamatan pada Gambar 4.3 (a) yaitu pada permukaan *tire roller* menggunakan bantuan kamera terdapat adanya awal retak (*crack initiation*) dan Gambar 4.3(b) pengamatan dengan menggunakan *stereomicroscope*

**Gambar 4.3** (a) pengamatan *crack initiation* dengan kamera; (b) pengamatan *crack initiation* dengan *Stereomicroscope* perbesaran 8 kali

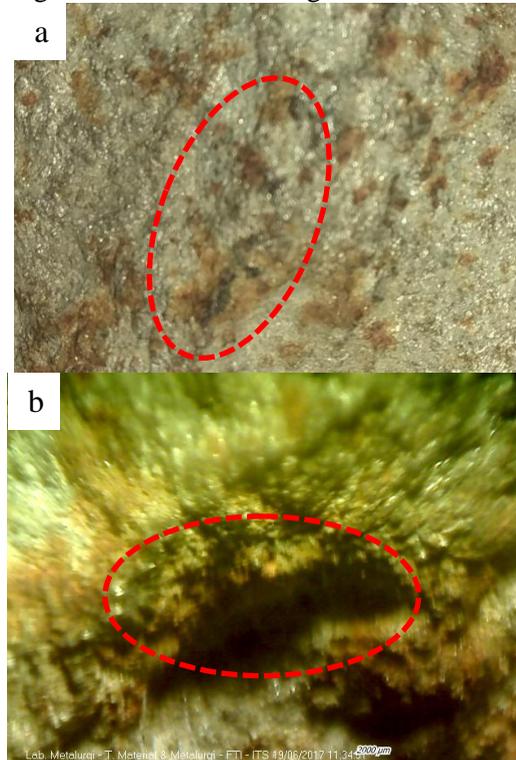
Kemudian dari *initial crack* tadi patahan berlanjut ke *propagation* atau penjalaran patah pada Gambar 4.4 (b) arah yang ditunjukkan pada tanda panah *crack propagation*, warna dari permukaan patah lebih gelap di dibandingkan dengan warna *crack initiation* yang memiliki warna terang

**Gambar 4.4** (a) pengamatan *crack propagation* dengan kamera; (b) pengamatan *crack propagation* dengan *Stereomicroscope* perbesaran 8 kali

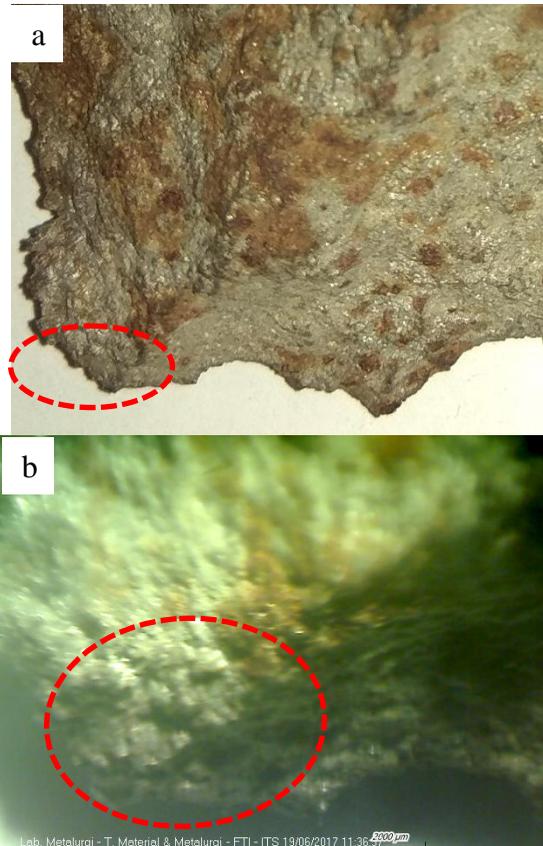
**Gambar 4.5** (a) Pengamatan patah akhir dengan kamera; (b) Pengamatan patah akhir dengan *stereomicroscope* perbesaran 8 kali

Lalu setelah dari *propagation* di lanjut ke bagian patah akhir (*final crack*) yang di tunjukkan pada Gambar 4.5 menunjukkan kontur permukaan dari patah akhir yang kasar, hal ini di sebabkan karena pada patah akhir (*final crack*) mendapatkan pembebanan yang terus menerus. Pada skala makro juga di tunjukan adanya perubahan tinggi pada penampang komponen. Meninjau hasil pengamatan makro dengan

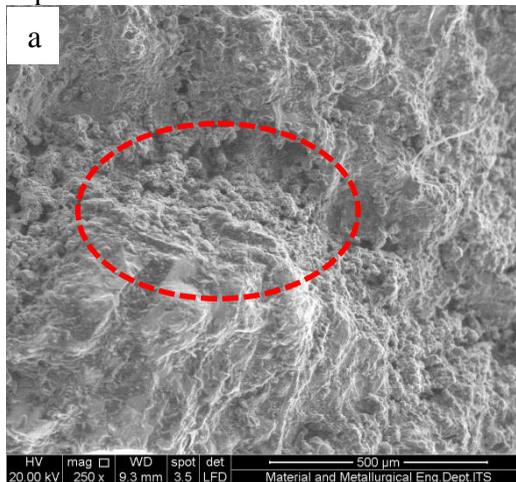
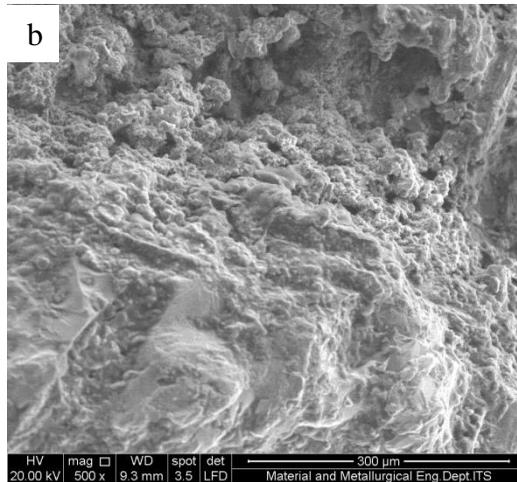
Berdasarkan hasil pengamatan SEM yang lebih jelas lagi Pada Gambar 4.6 memperlihatkan daerah *initial crack* pada *tire roller* dengan menggunakan sem perbesaran 250x dan 500x. Di tandai dengan adanya permukaan yang lebih rendah dibandingkan permukaan yang lain. Daerah ini diambil pada tepat pada daerah *initial crack*. Dari sini terlihat bahwa *tire roller* telah mengalami *fatigue crack brittle* dengan arah retakan yang tegak lurus dengan pembebanan.

**Gambar 4.6** (a) Pengamatan *crack initiation* dengan SEM perbesaran 250x ; (b) Pengamatan *crack initiation* dengan SEM perbesaran 500x

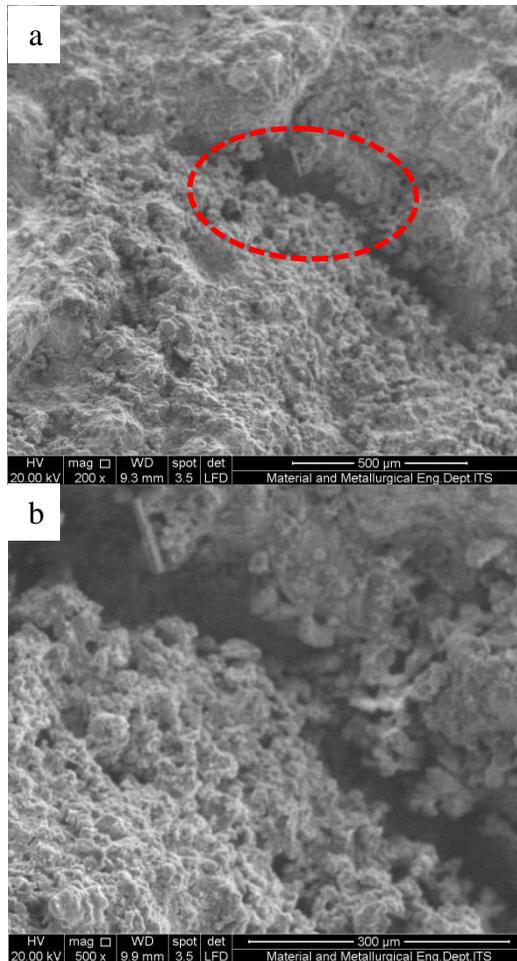
Setelah dari *initial crack* kemudian pengamatan SEM dilanjutkan kembali pada daerah perambatan retak pada *tire roller* yang mengalami kegagalan dimana terlihat adanya perbedaan ketinggian dengan adanya warna yang lebih gelap dibandingkan daerah awal retak yang dapat dilihat pada Gambar 4.7(a) dengan SEM pada perbesaran 250x, dan Gambar 4.7(b) dengan perbesaran 500x terlihat adanya butiran kasar yang merupakan ciri patahan getas.

**Gambar 4.7** (a) pengamatan *crack propagation* dengan SEM perbesaran 200x ; (b) pengamatan *crack propagation* dengan SEM perbesaran 500x

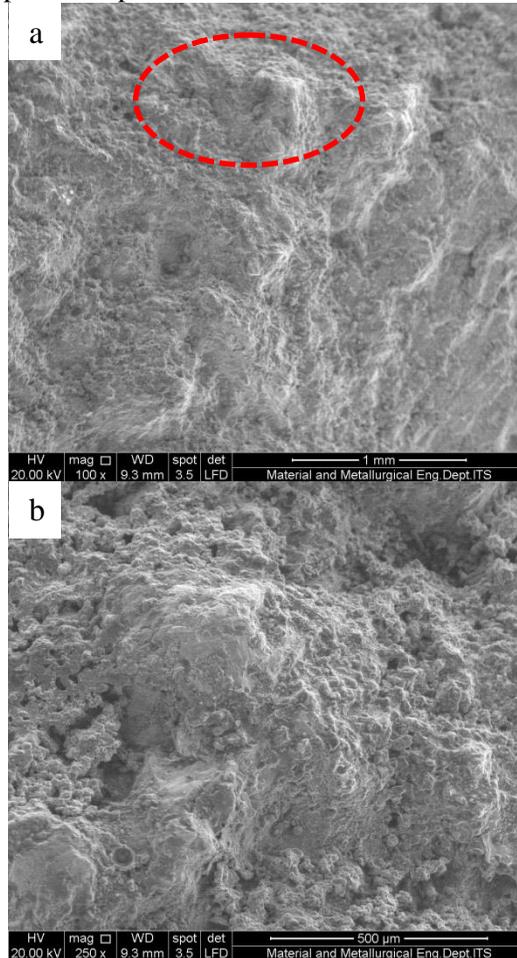
Pada Gambar 4.8 memperlihatkan daerah akhir dari patahan (*final crack*) yang terjadi pada *tire roller* yang mengalami patah pada *tire roller* dengan menggunakan sem perbesaran 250x dan 500x. Dengan permukaan yang kasar, dan butiran yang kasar

**Gambar 4.8** (a) Pengamatan *final crack* dengan SEM perbesaran 100x ; (b) Pengamatan *final crack* dengan SEM perbesaran 250x
