ANALISA KEGAGALAN BAUT *JOINT RIDING* GEAR PADA MESIN GRANULATOR (STUDI KASUS : PT. PETROKIMIA GRESIK)

ACHMAD RIZAL MUSTAQIM
NRP 2112 100 110

JURUSAN TEKNIK MESIN
Fakultas Teknologi Industri
Institut Teknologi Sepuluh Nopember
SURABAYA 2017

**FAILURE ANALYSIS OF BOLTED JOINTS ON
GRANULATOR'S RIDING GEAR
(CASE STUDY: PT PETROKIMIA GRESIK)**

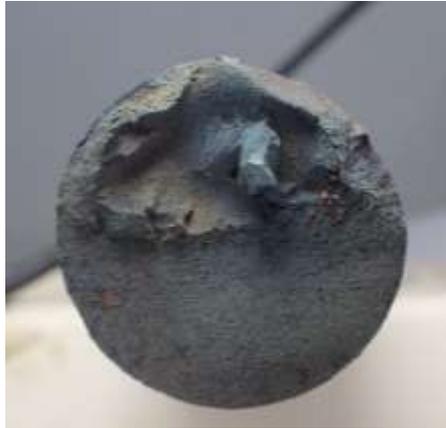
Gambar 1.3 Penampang melintang baut *joint riding gear* yang patah

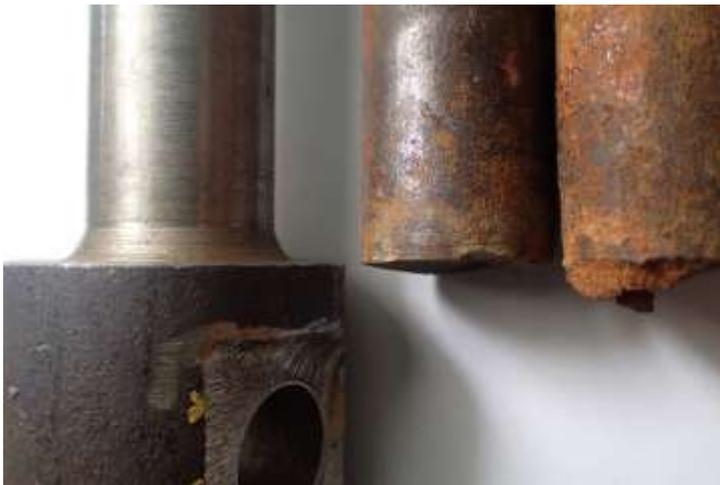
Gambar 1.4 baut *joint riding gear* yang patah tampak samping dibandingkan dengan baut utuh

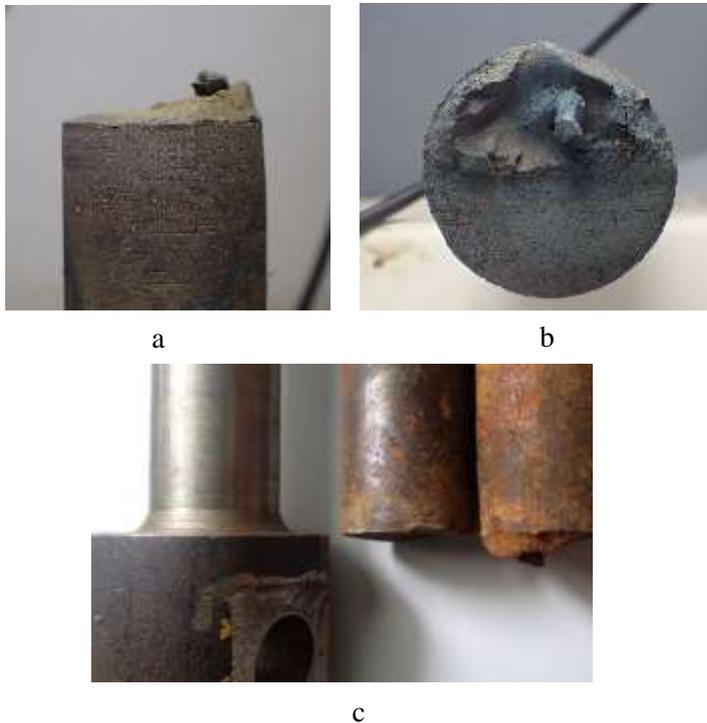
Gambar 4.1 Penampang kerusakan baut *joint riding gear*, a) tampak samping, b) tampak melintang, c) baut *joint riding gear* yang putus dan yang masih utuh

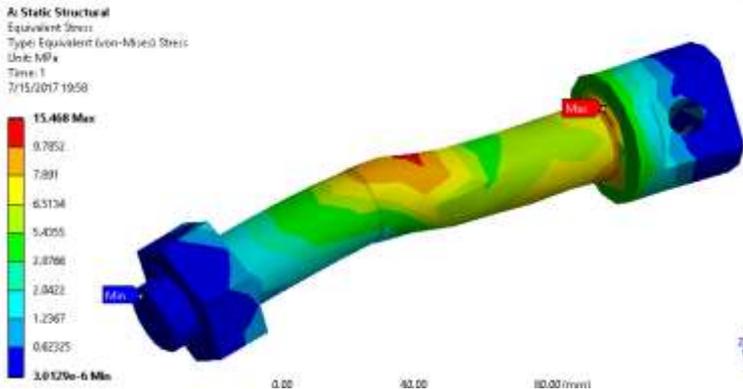
Gambar 4.10 Hasil simulasi *Equivalent Stress* (von-Mises) pada baut

Gambar 4.10 merupakan distribusi *stress* yang terjadi pada baut. Nilai *stress* maksimal baut pada saat beroperasi adalah 15,468 MPa dan terletak di leher baut. Tegangan maksimum pada leher baut ini menyebabkan adanya konsentrasi tegangan yang mengawali *initial crack* untuk proses patah *fatigue*. Bentuk leher baut yang *fillet* dengan diameternya yang membesar pada kepala baut menyebabkan *ring washer* tidak mampu masuk secara sempurna menyentuh bagian dasar kepala baut, sehingga pada saat beroperasi leher baut tertekan oleh *ring washer* dan menerima tegangan yang lebih besar daripada bagian lain di sekitarnya.

Dengan melihat nilai *stress maximum* hasil simulasi, maka dapat dikatakan bahwa baut mengalami patah bukan akibat *overload*, melainkan akibat *fatigue*. Penyebab terjadinya patah *fatigue* di sini adalah adanya konsentrasi tegangan pada bagian leher yang menerima beban fluktuatif secara berulang di bawah kekuatan material.

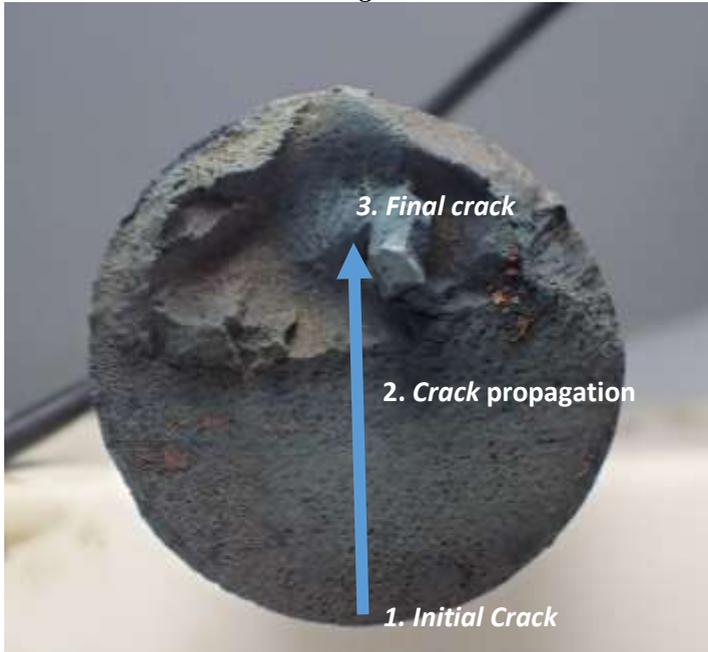
Gambar 4.21 Penampang melintang pola patahan baut 1

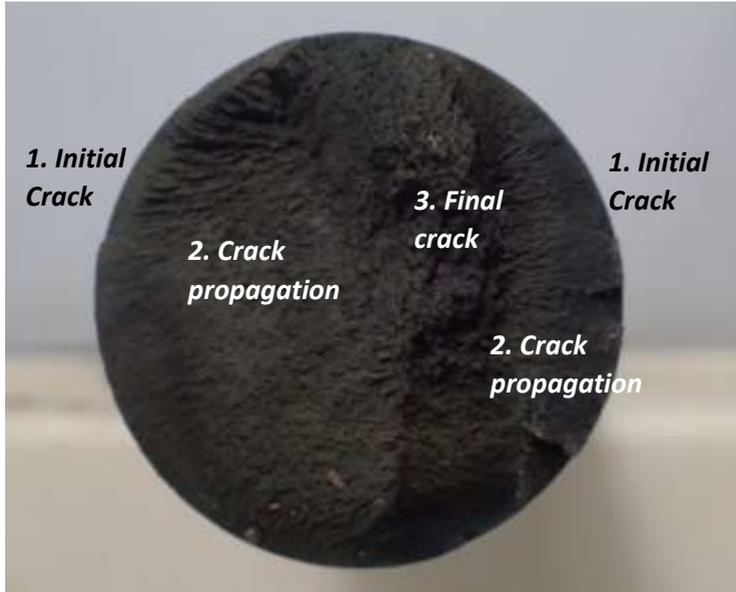
pada tahap akhir baut patah dengan cepat dan meninggalkan permukaan yang sangat kasar bergelombang (*final crack*).

Gambar 4.22 Penampang melintang pola patahan baut 2

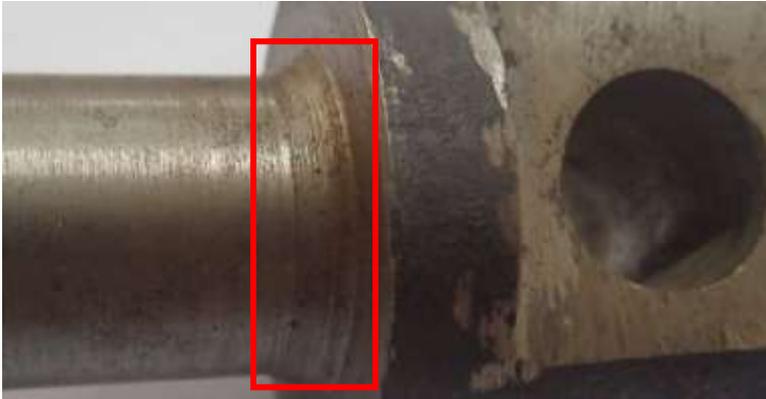
baut berbentuk *fillet* dengan diameter sebesar 2 mm. Namun, pada bagian leher baut, terdapat garis-garis melingkar yang membuat permukaannya tidak rata seperti yang ditunjukkan pada gambar 4.23 di bawah ini. Hal ini merupakan hasil *finishing* proses pembubutan yang kurang baik.

Gambar 4.23 Permukaan leher baut yang tidak rata

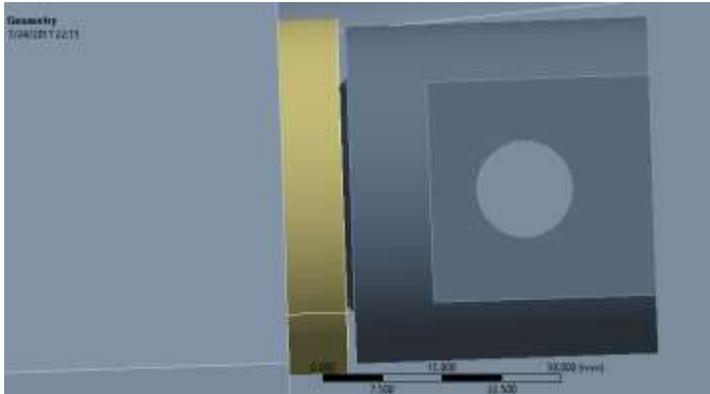
pretension pada bagian leher baut yang berbentuk *fillet*. Leher baut tertekan oleh *ring washer* seperti ditunjukkan pada gambar 4.24 di bawah ini. Hal ini menambah faktor penyebab adanya konsentrasi tegangan pada bagian leher baut. Dengan demikian, sebelum mengalami pembebanan, baut sudah mendapatkan tegangan dan gesekan dari proses pemasangan yang tidak sesuai standar.

Gambar 4.24 Posisi *ring washer* yang tidak bisa masuk sempurna pada leher baut
