PERENCANAAN PEMELIHARAAN DAN PERBAIKAN SISI UDARA BANDARA INTERNASIONAL AHMAD YANI SEMARANG

PROGRAM STUDI DIPLOMA EMPAT TEKNIK SIPIL
DEPARTEMEN TEKNIK INFRASTRUKTUR SIPIL
FAKULTAS VOKASI
INSTITUT TEKNOLOGI SEPULUH NOPEMBER
SURABAYA 2017

MAINTENANCE AND REPAIR PLANNING OF AIRSIDE AHMAD YANI INTERNATIONAL AIRPORT IN SEMARANG.

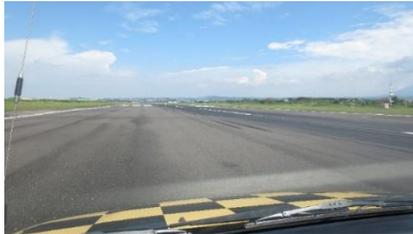
Gambar 4. 1. Rubber Deposit
Sumber : Dokumen Peneliti

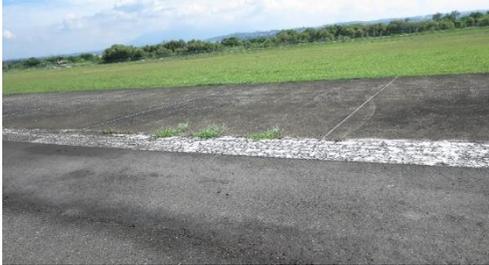
Sumber : Dokumen Peneliti
Gambar 4. 3. Retak Kulit Buaya

- Tempat : Batas bahu runway kanan-kiri
- Luas : 2560 m x 0,8 m

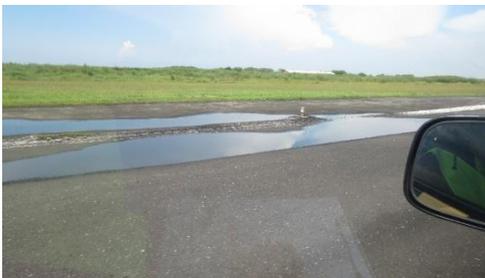
Gambar 4. 4. Penurunan Setempat
Sumber : Dokumen Peneliti

- Tempat : Runway 31 sisi timur
- Luas : 97 m x 9 m

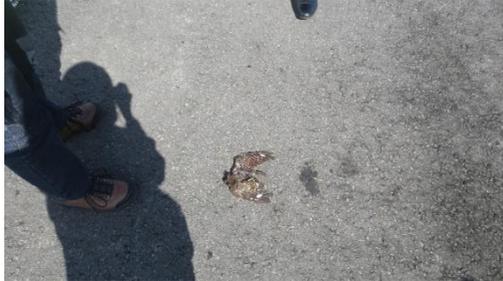
Gambar 4. 5. Kotoran
Sumber : Dokumen Peneliti

- Tempat : 600 m dari Tresshold Runway 13
- Volume : Kotoran berupa Burung

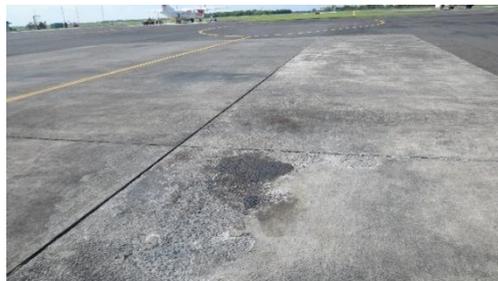
Gambar 4. 6. Scalling
Sumber : Dokumen Peneliti

- Tempat : Apron line 3
- Luas : 2 m x 5 m

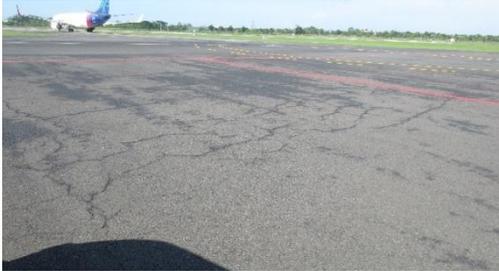
Gambar 4. 7. Retak Blok
Sumber : Dokumen Peneliti

- Tempat : Taxiway – Apron
- Luas : 10 m x 9 m

Pada kasus ini, kondisi kerusakan masih dalam kategori ringan (kurang dari 3 mm), perbaikan dapat dilakukan dengan menutup retakan dengan bahan pengisi (Latasir), retakan dibersihkan dan ditutup untuk mencegah infiltrasi air ke dalam perkerasan.

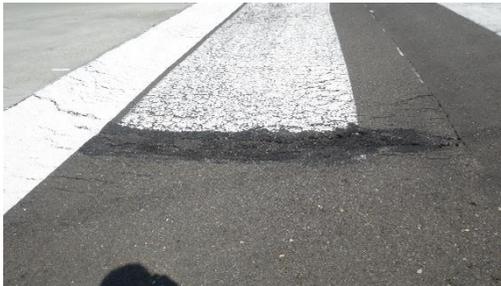
Gambar 4. 8. Retak Melintang
Sumber : Dokumen Peneliti

- Tempat : Tresshold Runway 13
- Luas : 0,8 m x 0,2 m

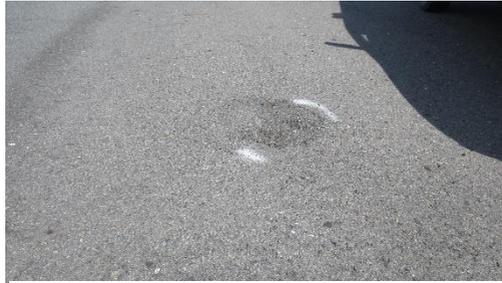
Gambar 4. 9. Ravelling
Sumber : Dokumen Peneliti

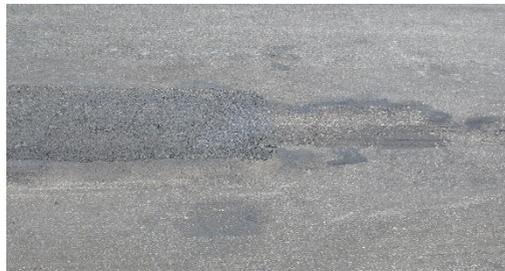
Gambar 4. 10. Patching
Sumber : Dokumen Peneliti

- Tempat : Apron sisi Utara
- Luas : 3,5 m x 0,8 m

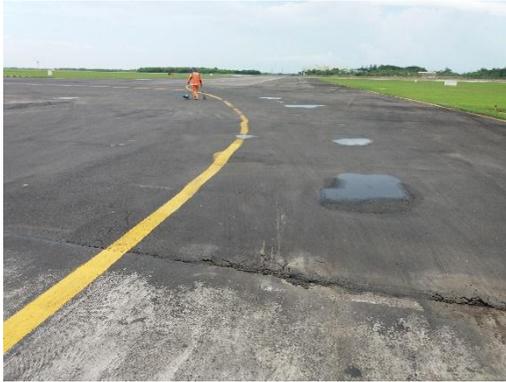
Gambar 4. 11. Rutting
Sumber : Dokumen Peneliti
