**ANALISA KEGAGALAN PISTON TIPE MAHLE
PADA *AUXILIARY ENGINE* MAN D2866 LE
KAPAL MERATUS RED RELIANCE PT MERATUS
LINE**

JURUSAN TEKNIK MATERIAL DAN METALURGI
Fakultas Teknologi Industri
Institut Teknologi Sepuluh Nopember
Surabaya 2015

FAILURE ANALYSIS OF PISTON MAHLE TYPE IN AUXILIARY ENGINE MAN D286 LE MERATUS RED RELIANCE SHIP PT MERATUS LINE

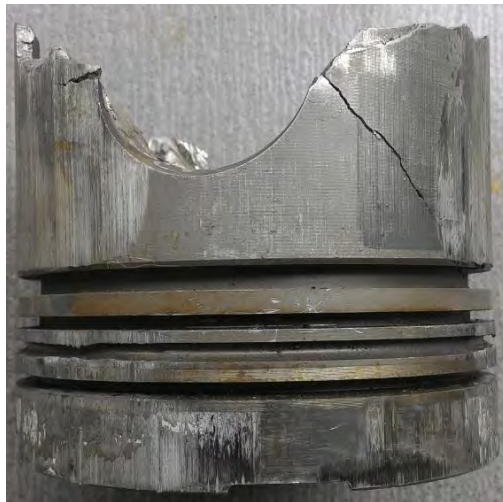
Gambar 3.2 Piston Mahle yang mengalami kegagalan

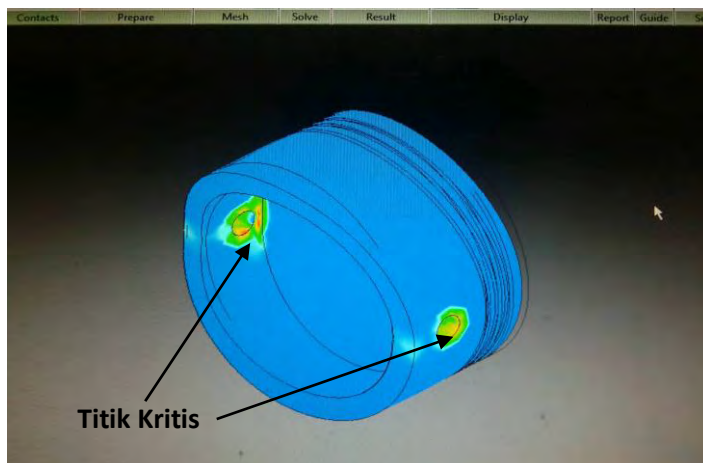
Pada gambar 4.2 merupakan simulasi gambar piston yang telah dimodelkan. Pada gambar terlihat bahwa pembebanan pada piston terpusat pada bagian pin piston dimana pada bagian tersebut digunakan sebagai tumpuan dari connecting rod untuk melakukan kerja. Oleh karena itu pada daerah ini muncul warna merah yang berarti merupakan titik kritis. Pembebanan yang diterima piston adalah pembebanan geser dan dorong yang berasal dari connecting rod . oleh sebab itu diinisiasi munculnya daerah awal retakan yakni pada daerah pin piston.

Gambar 4.2 Hasil simulasi pemberian beban pada piston menggunakan Software Inventor

Tegangan berulang ulang yang diberikan oleh connecting rod pada daerah pin piston yang merupakan daerah kritis (gambar 4.2) ini menyebabkan pin piston mengalami kelelahan sehingga dapat menimbulkan adanya daerah inisiasi crack. Menurut Zhang (2011), tegangan yang tinggi pada suatu material dapat menyebabkan material mengalami crack. Hal ini didukung dengan pengamatan secara visual maupun fraktografi, dimana pada patahan terdapat tiga daerah yaitu daerah inisiasi crack, daerah perambatan crack, dan daerah akhir crack.

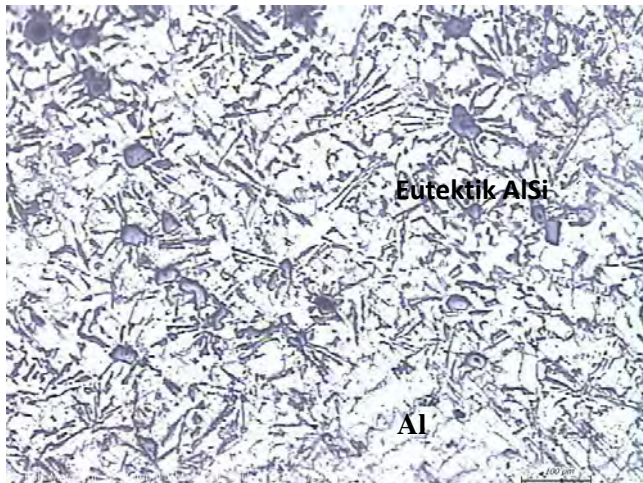
Gambar 4.6 Struktur mikro AlSi perbesaran 100x pada material yang dekat dari patahan

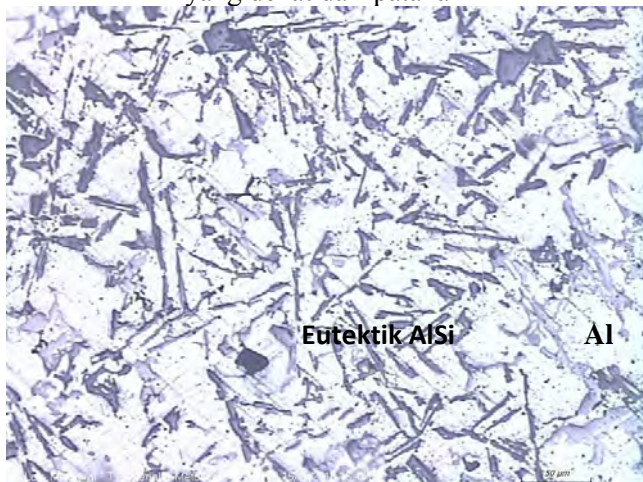
Gambar 4.7 Struktur mikro AlSi perbesaran 200x pada material yang dekat dari patahan

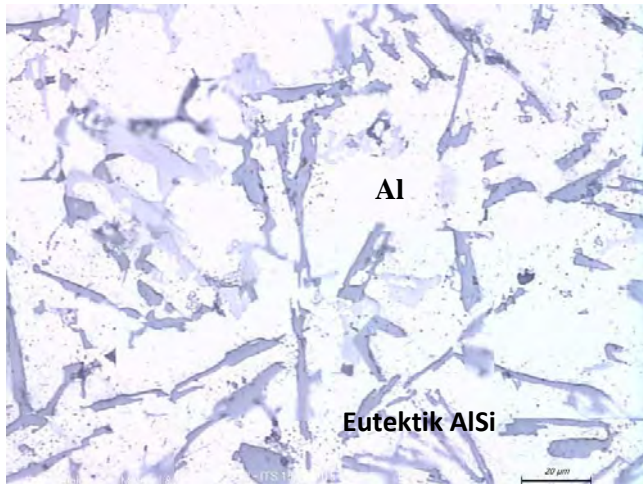
Gambar 4.8 Struktur mikro AlSi perbesaran 500x pada material yang dekat dari patahan

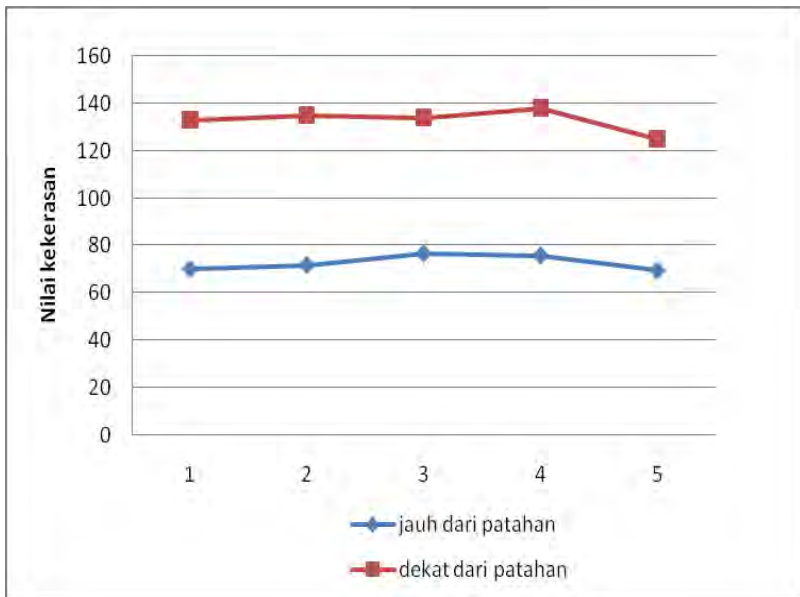
Gambar 4.10 Grafik distribusi kekerasan pada piston.

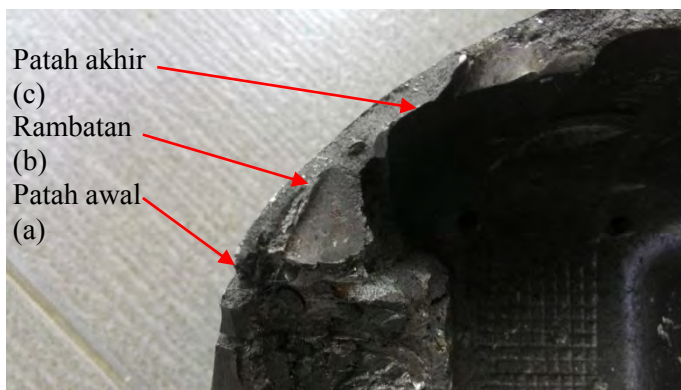
Gambar 4.11 Pembagian daerah patahan pada piston

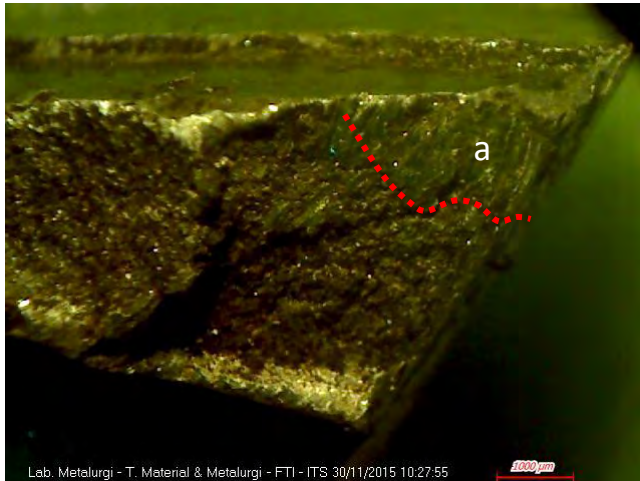
Pada gambar 4.12 daerah a diindikasikan sebagai daerah inisiasi crack. Daerah ini diambil tepat pada daerah pin piston tempat dimana connecting rod dipasangkan, yang mendapatkan pembebanan paling besar pada saat piston bekerja. Pada daerah awal retak ini tidak terdapat beachmark dan striasi yang terlihat menggunakan alat stereomikroskop dengan perbesaran 10x pada gambar 4.12 dan SEM pada gambar 4.13 yang berarti komponen ini menerima beban dinamis lebih sedikit dibandingkan beban statisnya. Hal ini sesuai dengan sifat material yang keras dan getas. Dari sini terlihat bahwa piston mengalami fatigue crack brittle dengan arah retakan yang tegak lurus dengan pembebanan. Pada gambar 4.14 memperlihatkan daerah initial crack pada piston dengan menggunakan SEM perbesaran 500x.

Gambar 4.12 Perbesaran pada daerah initial crack (a) diambil dengan mikroskop stereo perbesaran 10x

Pada daerah inisial crack, merupakan retak awal yang ditandai dengan adanya permukaan yang lebih terang dan halus. Menurut Nishida Shin-ichi (1992). Awal retak biasanya dimulai dari permukaan. Hal ini terjadi karena permukaan menerima

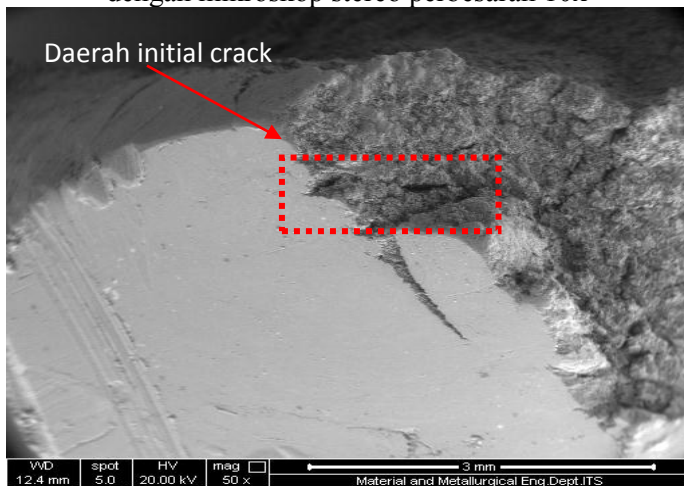
Gambar 4.13 Daerah initial crack perbesaran 50x dengan SEM

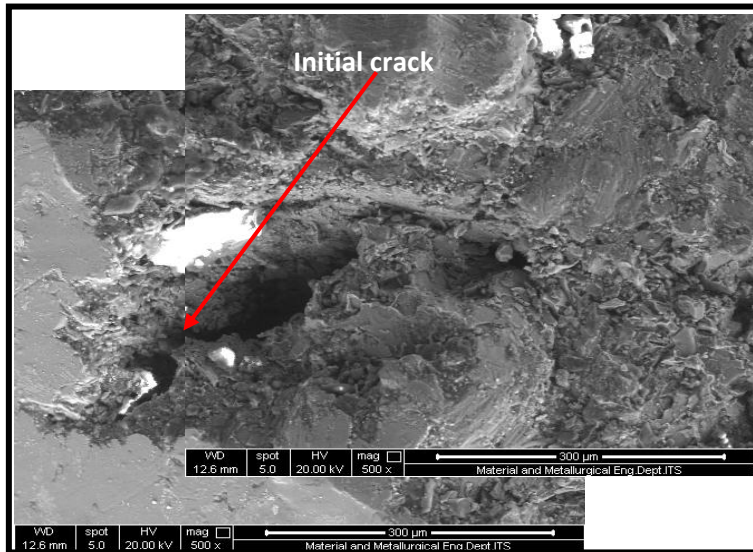
Gambar 4.14 Daerah initial crack dengan perbesaran 500x dengan SEM

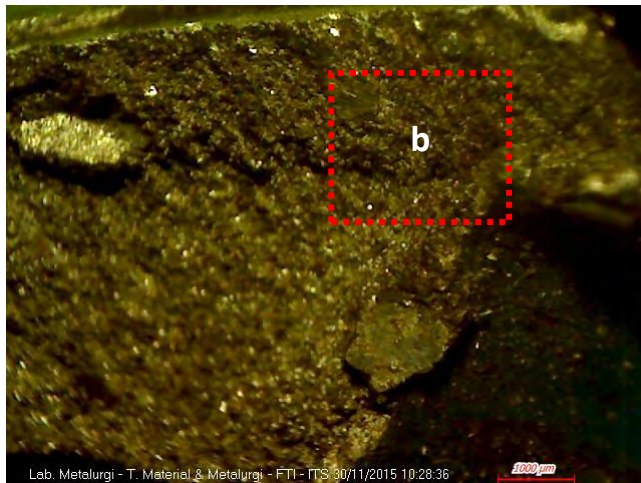
Pada gambar b adalah daerah perambatan retak pada piston yang mengalami kegagalan dimana terlihat adanya perbedaan ketinggian secara nyata serta warna yang lebih gelap dibandingkan daerah awal retak yang dapat dilihat pada gambar 4.15 dan dengan SEM pada perbesaran 50x pada gambar 4.16. Pada daerah ini terlihat adanya butiran butiran kasar yang merupakan ciri dari patah getas. Hal ini dibuktikan dengan pengujian SEM pada gambar 4.17 dimana pada gambar terlihat bahwa morfologi patahannya yaitu patah getas yang melintasi bitiran atau patah transgranular. Patah transgranular ini ditandai dengan adanya pola patahan yang membentuk butir butir yang tersebar secara acak.

Gambar 4.15 Perbesaran pada daerah crack propagation (b) diambil dengan mikroskop stereo perbesaran 10x.

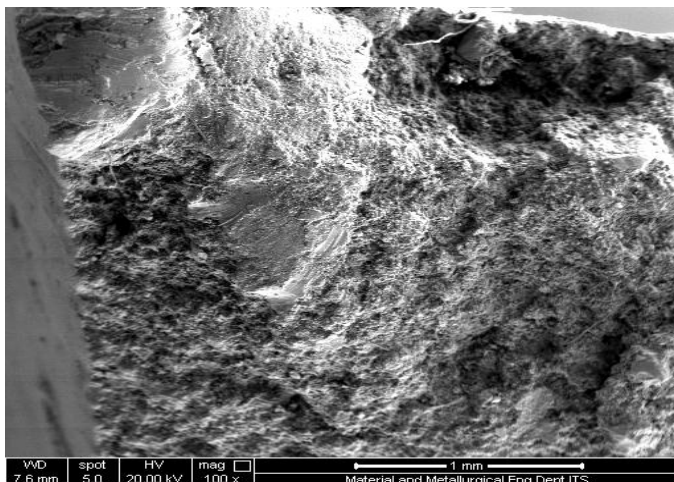
Gambar 4.16 Daerah perambatan retak dengan perbesaran 100x dengan SEM, tampak perbedaan ketinggian yang nyata pada permukaan patahan.

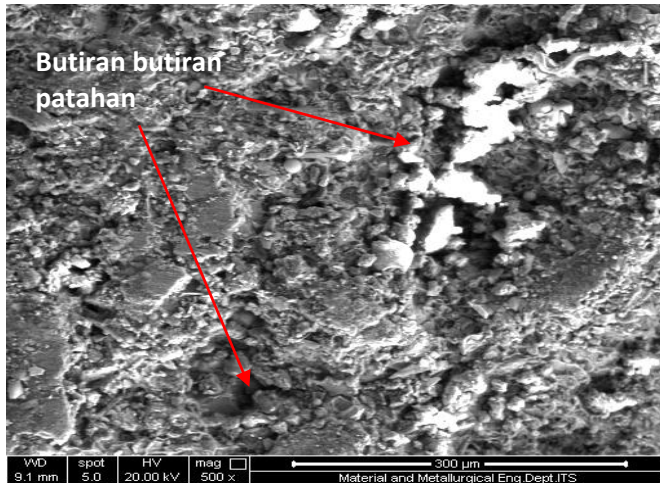
Gambar 4.17 Daerah perambatan retak perbesaran 500x dengan SEM. Terlihat butiran butiran yang menandai ciri ciri patah transgranular.

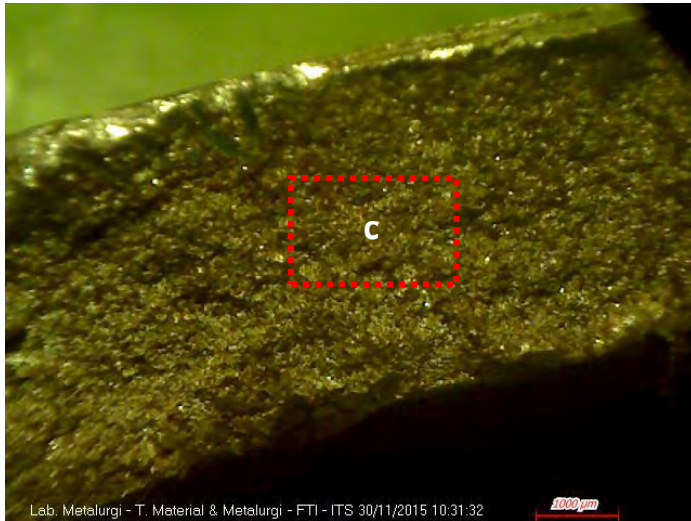
Pada gambar c adalah daerah patah akhir yang ditandai dengan adanya butir butir kasar dan tidak adanya beachmark yang terlihat secara makro, sehingga sudah sangat jelas bahwa bagian ini merupakan daerah patah akhir. Diperlihatkan pada gambar 4.18 diambil dengan mikroskop stereo perbesaran 10x. Selain itu, hasil dari SEM dengan perbesaran 1000x juga menunjukkan bahwa daerah c merupakan daerah patah akhir.

Gambar 4.18 Daerah patah akhir menggunakan stereo mikroskop perbesaran 10x

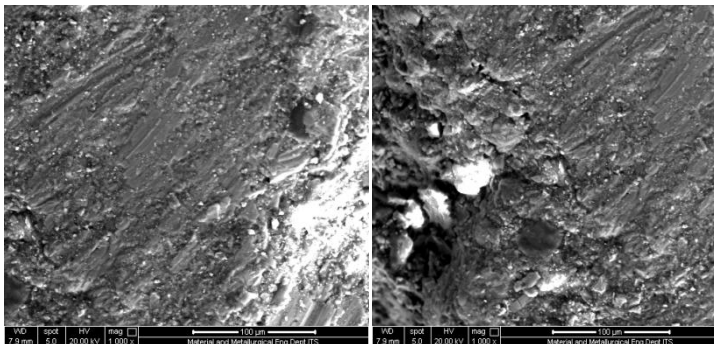
Gambar 4.19 Daerah patah akhir dengan SEM perbesaran 1000x
