**ANALISIS KEGAGALAN *DIE* PADA *IMPACT EXTRUSION ZINC-CAN PROCESS***

AYUNISA FITRIANI JILAN  
NRP. 02111440000011

Departemen Teknik Mesin  
Fakultas Teknologi Industri  
Institut Teknologi Sepuluh Nopember  
Surabaya 2018

**FAILURE ANALYSIS OF DIE ON IMPACT  
EXTRUSION ZINC-CAN PROCESS**

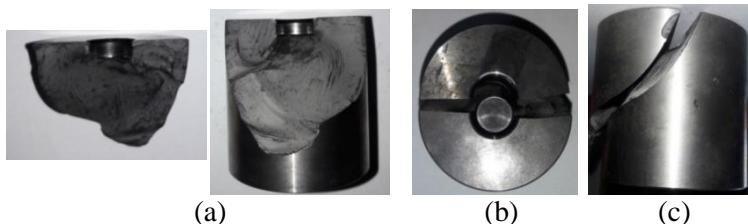
Gambar 1.2 Die yang mengalami kegagalan (a) Dua permukaan patahan yang dipisah. (b) patahan tampak atas. (c) Patahan tampak samping.

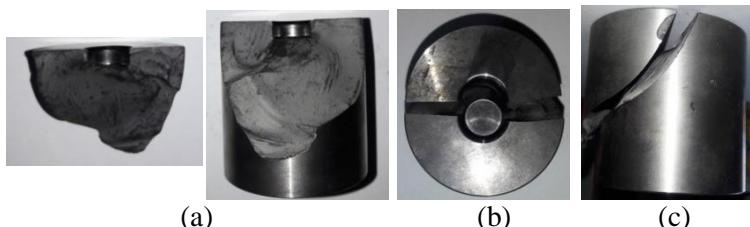
Gambar 3.2 *Die* yang mengalami kegagalan 14 hari. (a) Dua permukaan patahan yang dipisah. (b) Patahan tampak atas. (c) Patahan tampang samping.

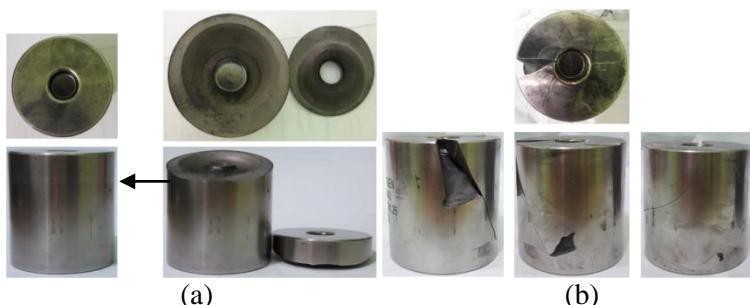
Gambar 3.3 Dua *die* yang mengalami patah wajar sesuai umurnya yaitu 30 hari. (a) *Die* pertama dengan patahan tampak depan dan atas. Arah patahan ditunjukkan pada panah hitam. (b) *Die* kedua dengan patahan tampak depan, atas dan samping.

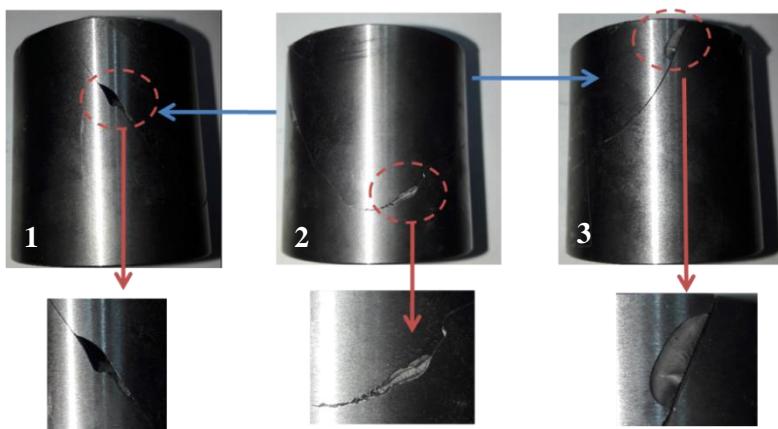
Gambar 4.5 Kondisi *die* yang mengalami patah 14 hari, samping kiri (1), depan (2) dan samping kanan (3) dari *die*. *Chipping* yang terjadi pada bagian permukaan *die*

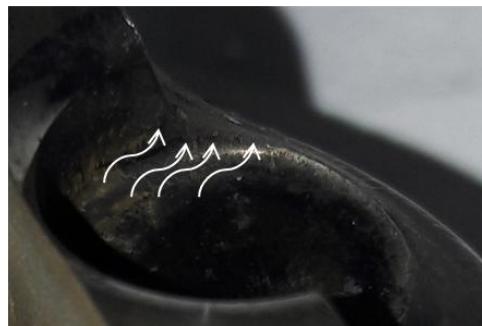
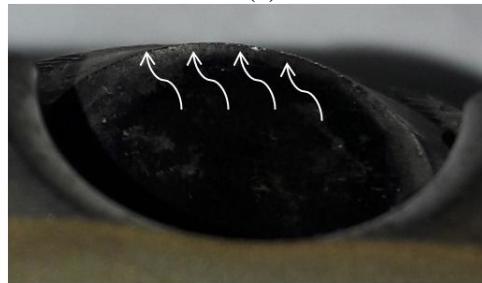
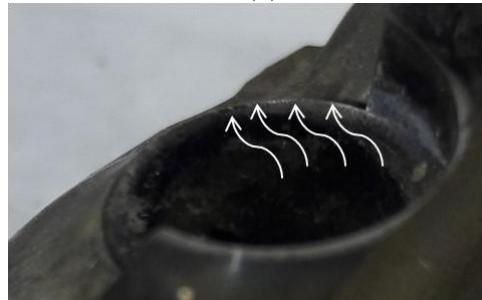
Permukaan atas *die* pada daerah lubang cetakan menunjukkan permukaan yang tidak rata yang ditunjukkan pada Gambar 4.6. Hal ini terjadi pada seluruh tepi lubang yang mengalami patah. Perbedaan ketinggian patahan pada lubang mengindikasikan terjadi patah ulet pada daerah lubang tersebut.

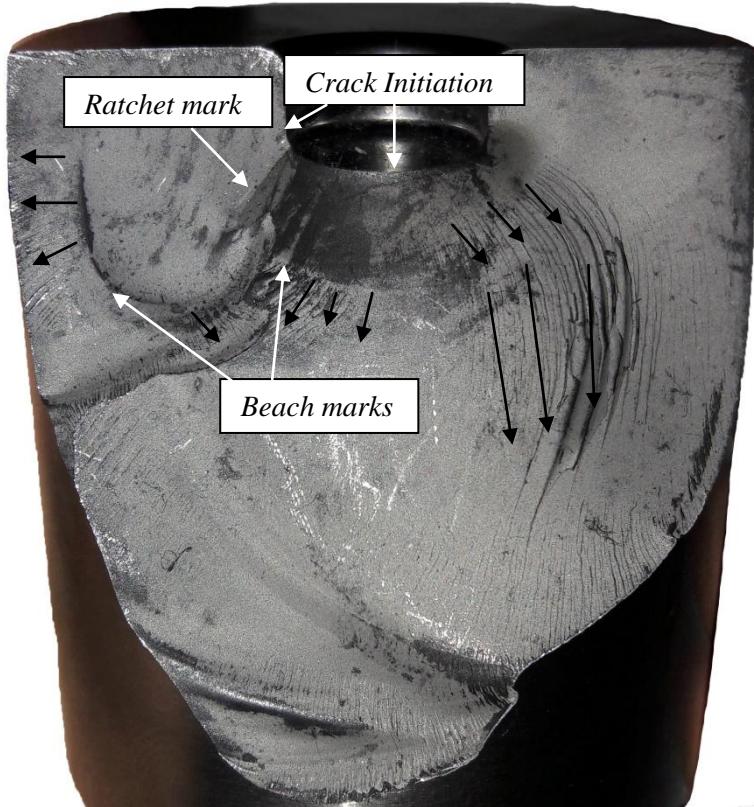
Gambar 4.7 Permukaan patahan dengan profil patahan yang menunjukkan *die* patah 14 hari yang mengalami *fatigue fracture* yang ditandai oleh adanya *beach marks*. Daerah *final fracture* ditandai oleh anak panah hitam.

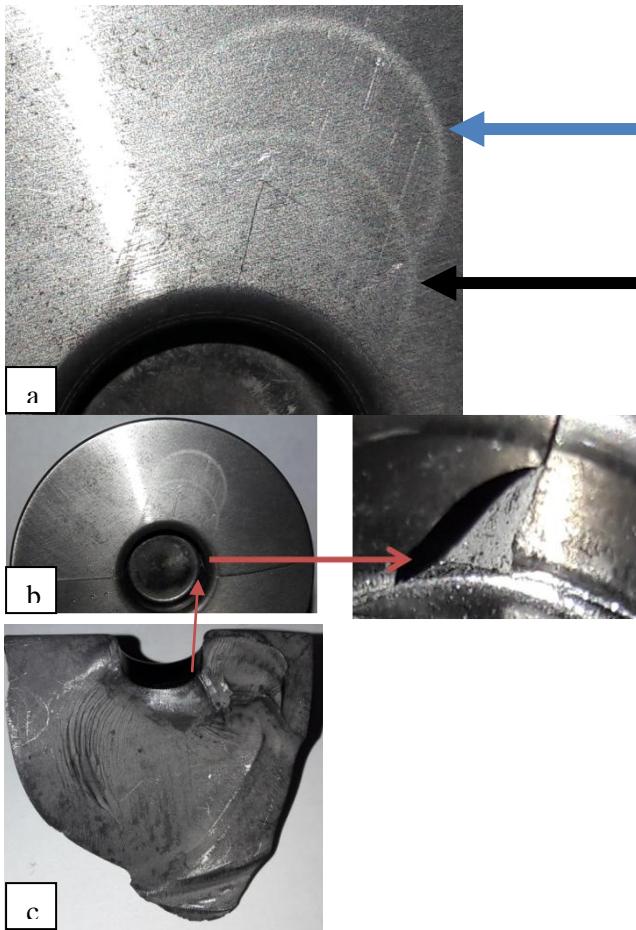
Gambar 4.8 Permukaan patahan *die* patah 14 hari. (a) Tanda berbentuk lingkaran yang berada di permukaan atas *die* sekitar lubang cetakan. (b) Daerah konsentrasi tegangan yang ditunjukkan oleh panah merah. Terdapat *chipping* pada permukaan atas *die*. (c) Permukaan patahan *die* patah 14 hari.

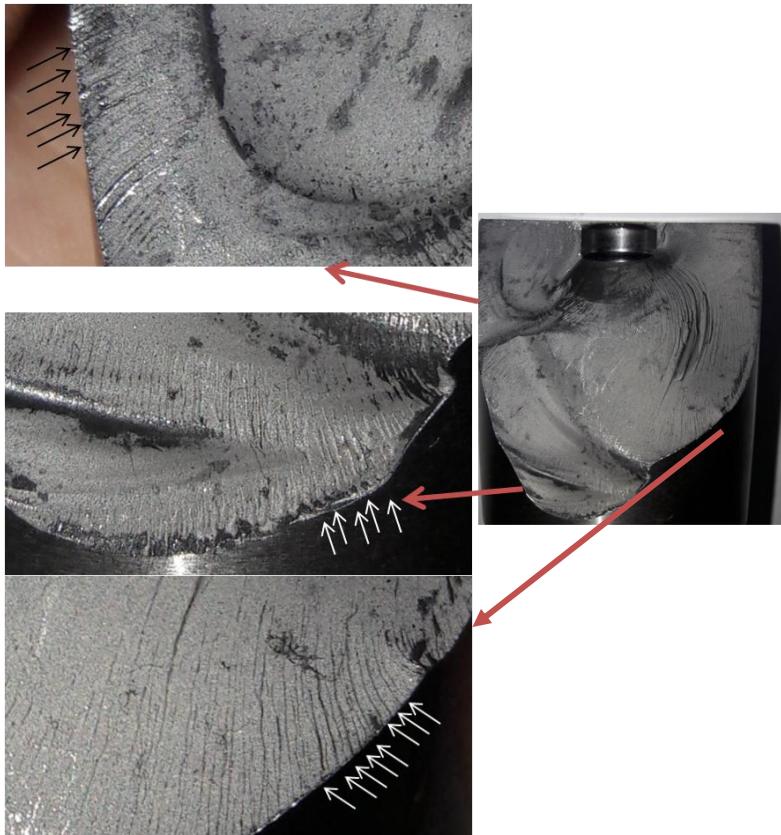
Gambar 4.9 Permukaan patahan dengan profil patahan yang menunjukkan *die* patah 14 hari mengalami patahan *brittle*.

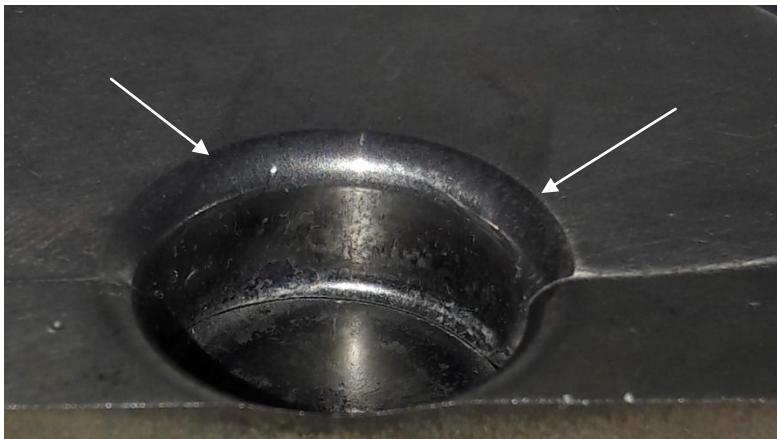
*improper operation process. Blank that did not enter perfect into the hole causing hole excessive pressure on one side so that crack initiation arise. This causes the die to break early.*

Gambar 4.10 Permukaan atas lubang *die* patah 14 hari yang membekas akibat *zinc blank* yang tidak masuk sempurna sehingga sebagian *zinc blank* menekan sisi lubang *die* yang ditunjukkan dengan anak panah putih.

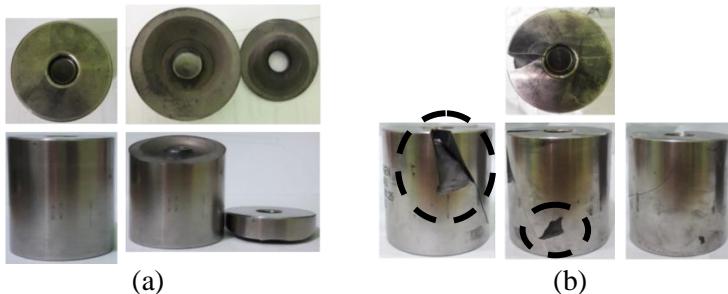
Gambar 4.11 Kondisi *die* yang mengalami patah wajar 30 hari.

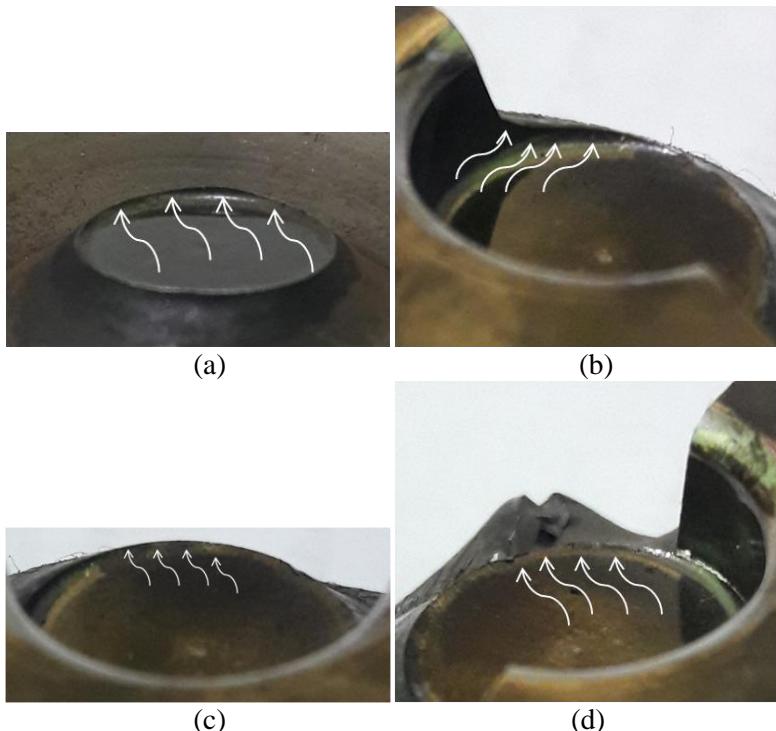
Permukaan atas *die* pada daerah lubang cetakan menunjukkan permukaan yang tidak rata yang ditunjukkan pada Gambar 4.12. Hal ini terjadi pada seluruh tepi lubang yang mengalami patah. Perbedaan ketinggian patahan pada lubang mengindikasikan terjadi patah ulet pada daerah lubang tersebut.

Gambar 4.12 Pemukaan luar lubang *die* patah wajar 30 hari yang patah tidak rata (a) Sampel 1. (b) Sampel 2 tampak samping kiri. (c) Sampel 2 tampak depan.(d) Sampel 2 tampak samping kanan.

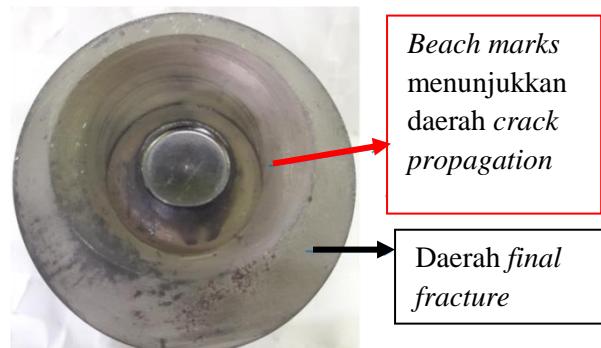
Gambar 4.14 Permukaan patahan dengan profil patahan yang menunjukkan *die* patah wajar 30 hari yang mengalami *fatigue fracture*.

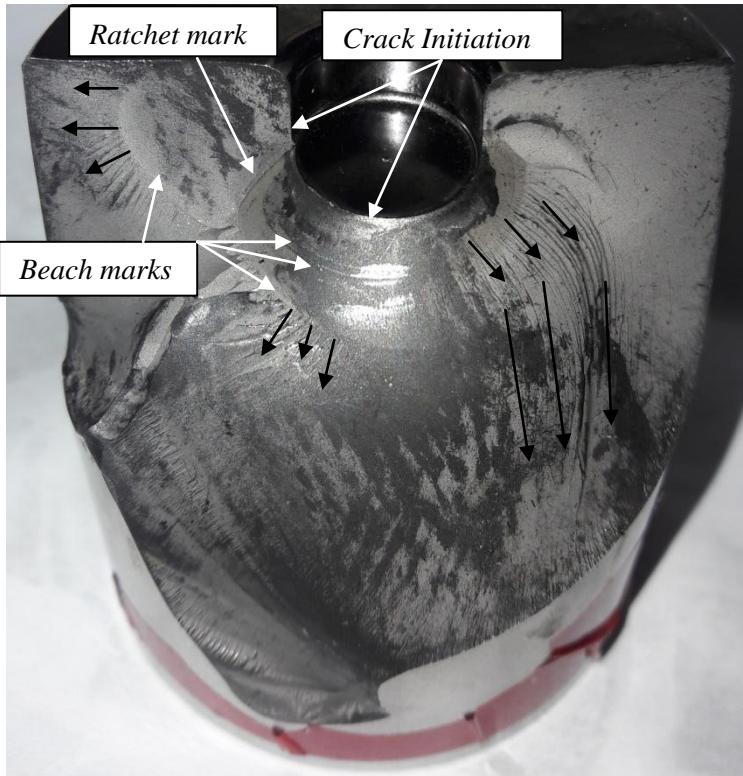
Gambar 4.15 Permukaan patahan dengan profil patahan yang menunjukkan *die* patah 30 hari yang mengalami *fatigue fracture* yang ditandai oleh adanya *beach marks*. Daerah *final fracture* ditandai oleh anak panah hitam.

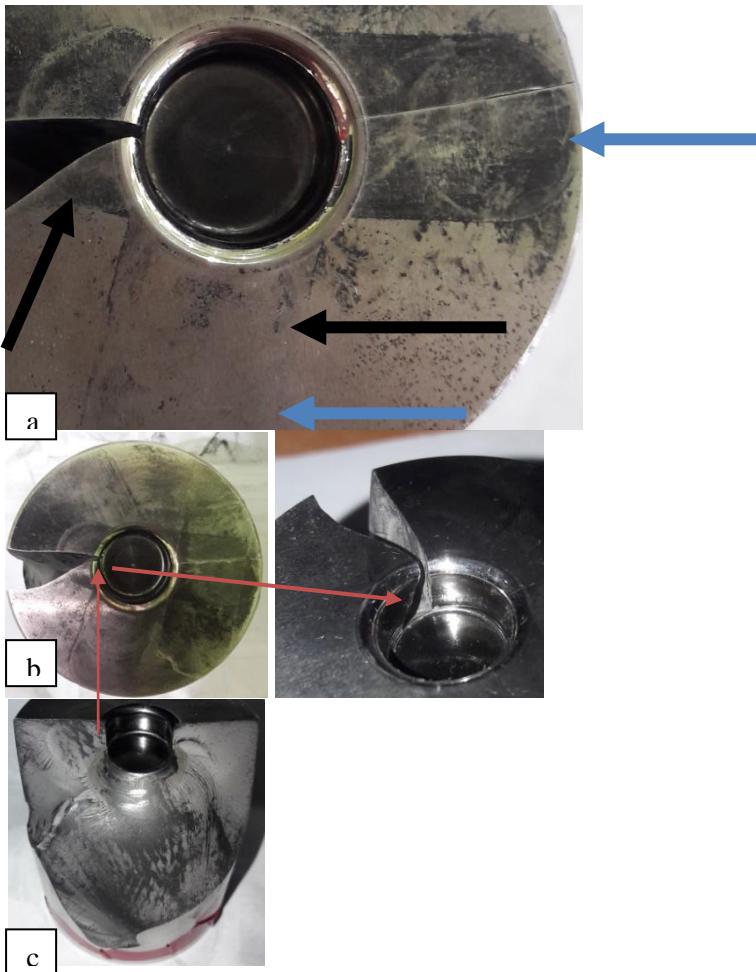
Gambar 4.16 Permukaan patahan *die* patah 30 hari. (a) Tanda berbentuk lingkaran yang berada di permukaan atas *die* sekitar lubang cetakan. (b) Daerah konsentrasi tegangan yang ditunjukkan oleh panah merah. Terdapat *chipping* pada permukaan atas *die*. (c) Permukaan patahan *die* patah 30 hari.

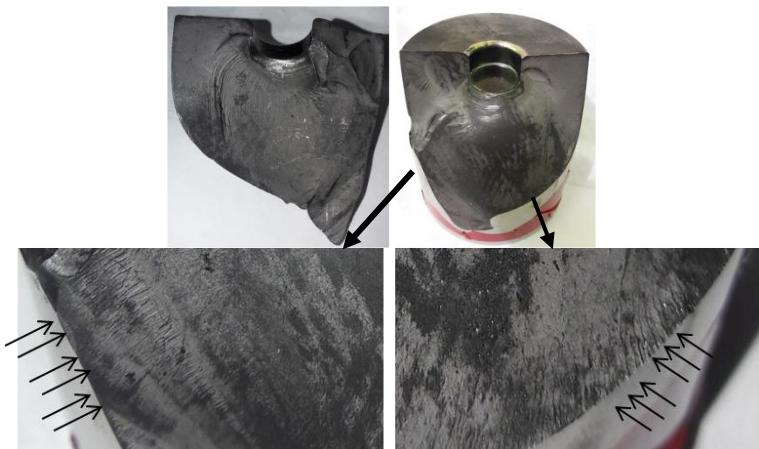
Gambar 4.17 Permukaan patahan dengan profil patahan yang menunjukkan *die* patah 30 hari mengalami patah *brittle*.

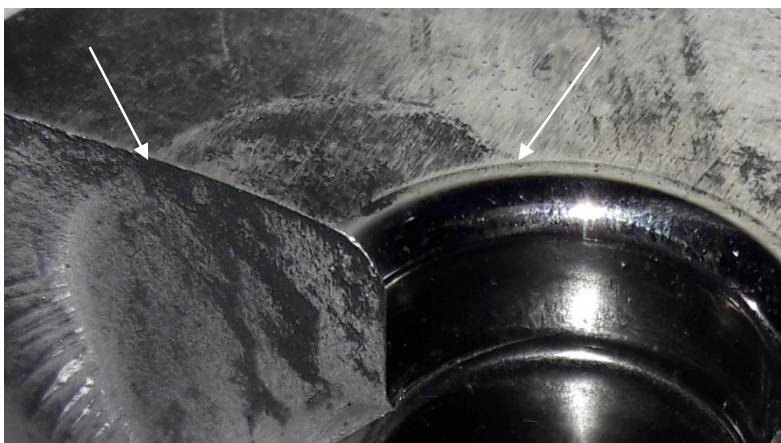
Gambar 4.18 Permukaan atas lubang *die* patah 30 hari yang membekas akibat *zinc blank* yang tidak masuk sempurna sehingga sebagian *zinc blank* menekan sisi lubang *die* yang ditunjukkan dengan anak panah putih.

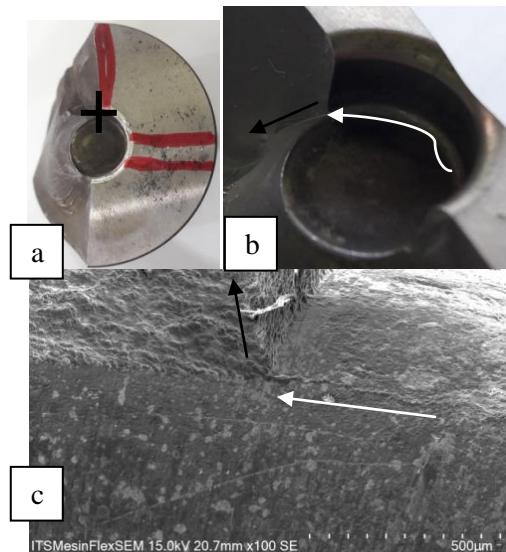
Gambar 4.21 Daerah *crack initiation* yang diamati dengan SEM.

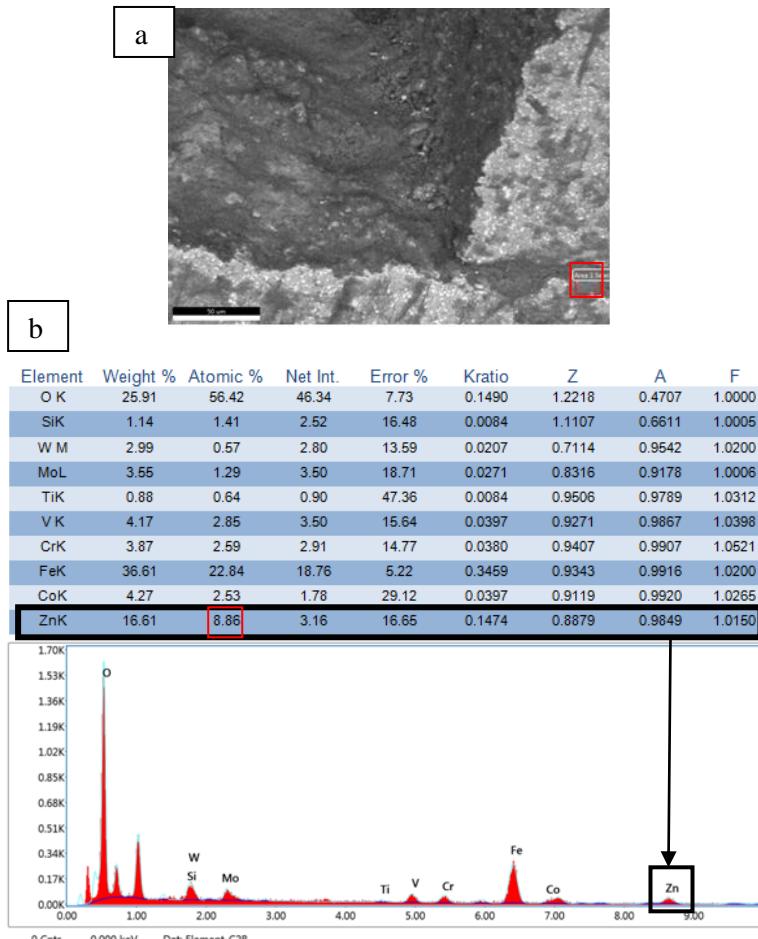
## EDS Area 1

Gambar 4.23 Hasil EDS area 1. (a) Lokasi uji EDS pada awal *microcrack* yang ditandai dengan kotak merah. (b) Terdapat unsur zinc didalam retakan yang ditandai dengan panah hitam dengan jumlah sebesar 8,86%.

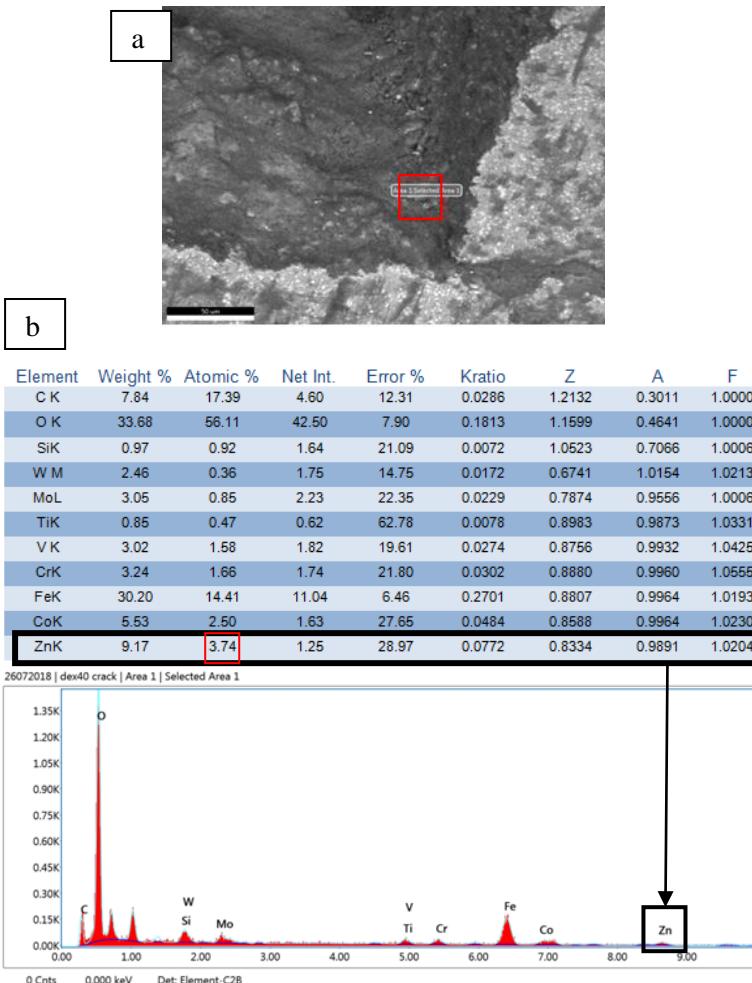
## EDS Area 2

Gambar 4.24 Hasil EDS area 2. (a) Lokasi uji EDS pada *macrocrack* yang ditandai dengan kotak merah. (b) Terdapat unsur zinc didalam retakan yang ditandai dengan panah hitam dengan jumlah sebesar 3,74%.
