**ANALISIS KEGAGALAN *AIR HEATER* PADA  
*CIRCULATING FLUIDIZED BED BOILER***

**DEPARTEMEN TEKNIK MESIN**  
Fakultas Teknologi Industri  
Institut Teknologi Sepuluh Nopember

**FAILURE ANALYSIS OF AIR PREHEATER  
ON CIRCULATING FLUIDIZED BED  
BOILER**

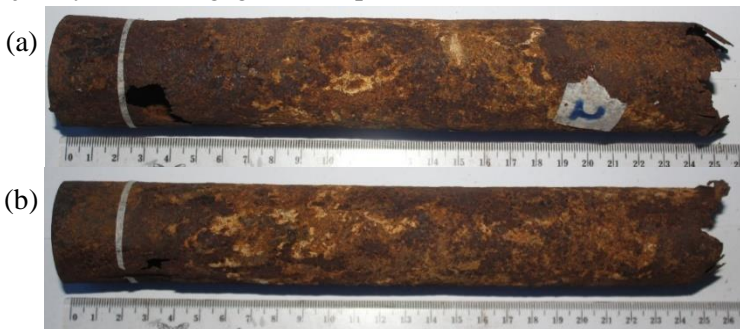
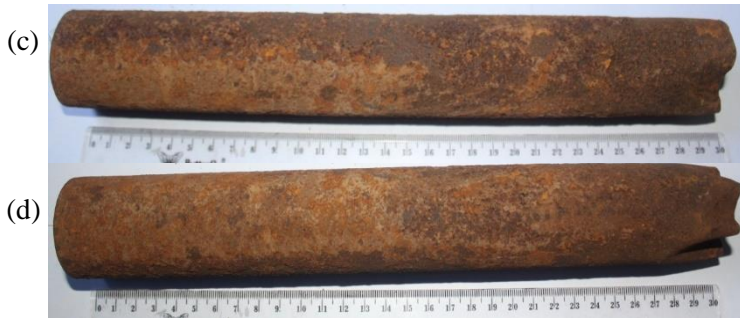
Salah satu contoh *tube* yang mengalami kegagalan pada PLTU yaitu seperti pada gambar 1.1 yang merupakan spesimen *air preheater* yang diambil dari *circulating fluidized bed boiler* yang berada pada bagian *heat recovery area*. Kegagalan ini ditemukan pada tanggal 21 Juli 2017 hingga 03 Januari 2018 pada Unit 2 sebanyak 703 *tube primary air preheater* dari total 1886 *tube*. Kegagalan ini menyebabkan durasi perbaikan pada Unit 2 PLTU ini terhitung dari *shutdown* sampai sinkron adalah 16 hari 4 jam dan 54 menit. Dalam kasus ini ditemukan kegagalan pada *air preheater* berupa kebocoran dikarenakan adanya lubang (*leakage*) serta penipisan atau pengurangan ketebalan *tube* diseluruh permukaan hingga melebihi batas toleransi sebesar 1,35 milimeter yang dihitung menggunakan ASME B31.3 hingga ketebalan sisa *tube* mencapai 0,73 milimeter. Oleh karena itu, perlu dilakukan penelitian analisa kegagalan untuk menghindari terjadinya kasus kegagalan serupa di kemudian hari.

**Gambar 1.1** (a) Tube air *preheater* spesimen 2 tampak depan, (b) tampak belakang, (c) tube air *preheater* spesimen 3 tampak depan, dan (d) tampak belakang

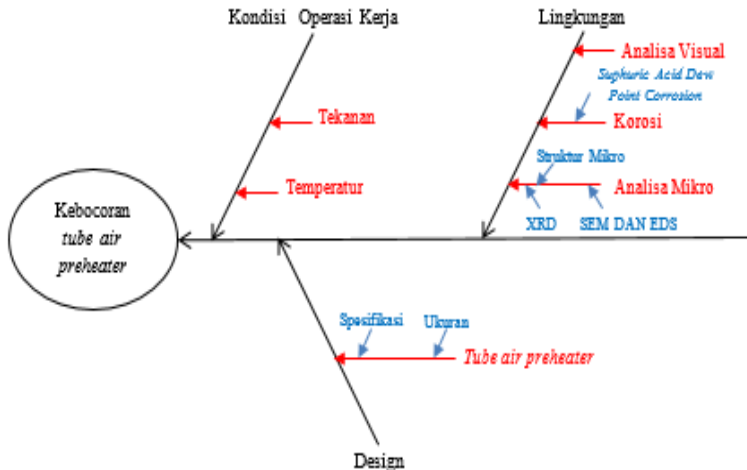
Gambar 4.1 fishbone diagram kebocoran tube air preheater

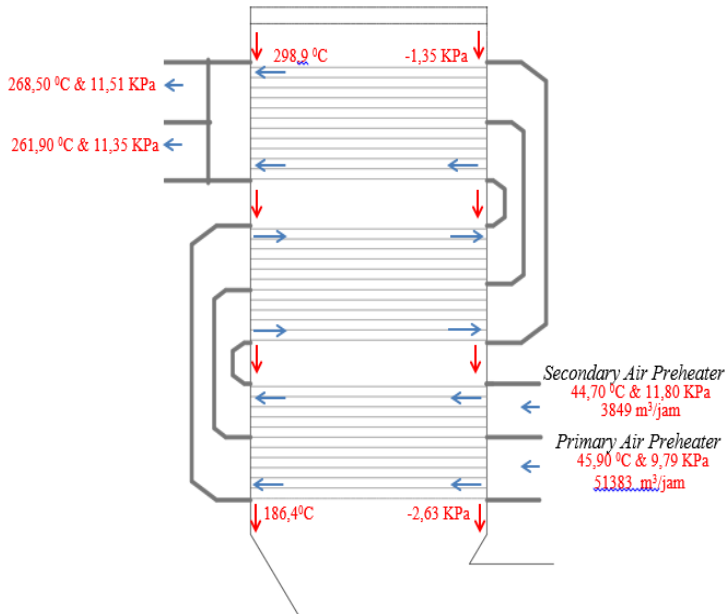
2018. Didapatkan bahwa terjadi penurunan temperature dari *flue gas* dikarenakan aliran udara masuk melalui *secondary* dan *secondary air preheater* tidak sesuai dengan desain.

**Gambar 4.3** Performance air preheater saat ditemukan kebocoran dilihat dari monitor *distributed control system* (DCS)

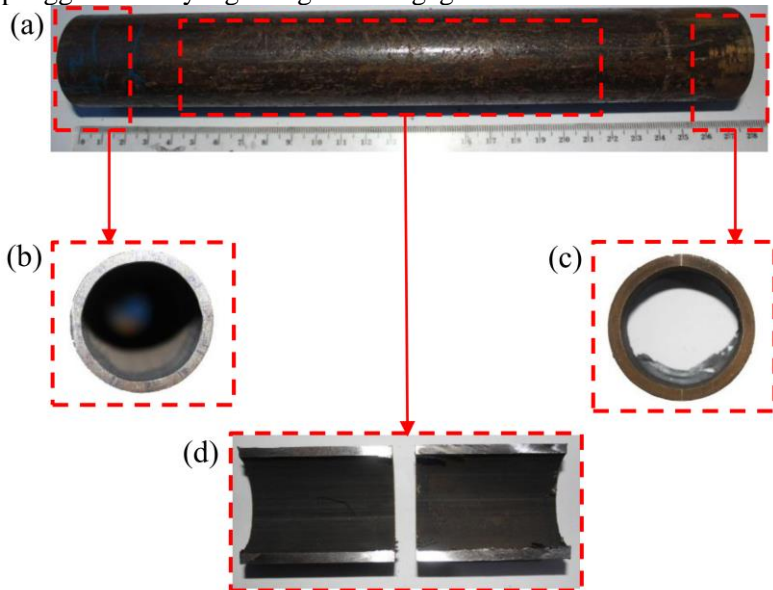
Pada pengamatan visual yang dilakukan pada spesimen 1 yang merupakan spesimen *tube primary air preheater* yang belum digunakan pada *air preheater*, sehingga tube belum mengalami kegagalan. Tidak ditemukan kerusakan, perubahan warna maupun penipisan atau pengurangan ketebalan dan merupakan spesimen awal yang nantinya akan digunakan sebagai pengganti *tube* yang mengalami kegagalan.

**Gambar 4.11** Spesimen 1 (a) tampak permukaan luar, (b) tampak kiri yang merupakan sampel 1.1, (c) tampak kanan yang merupakan sampel 1.6, dan (d) tampak dalam yang merupakan sampel 3.A dan 3.B

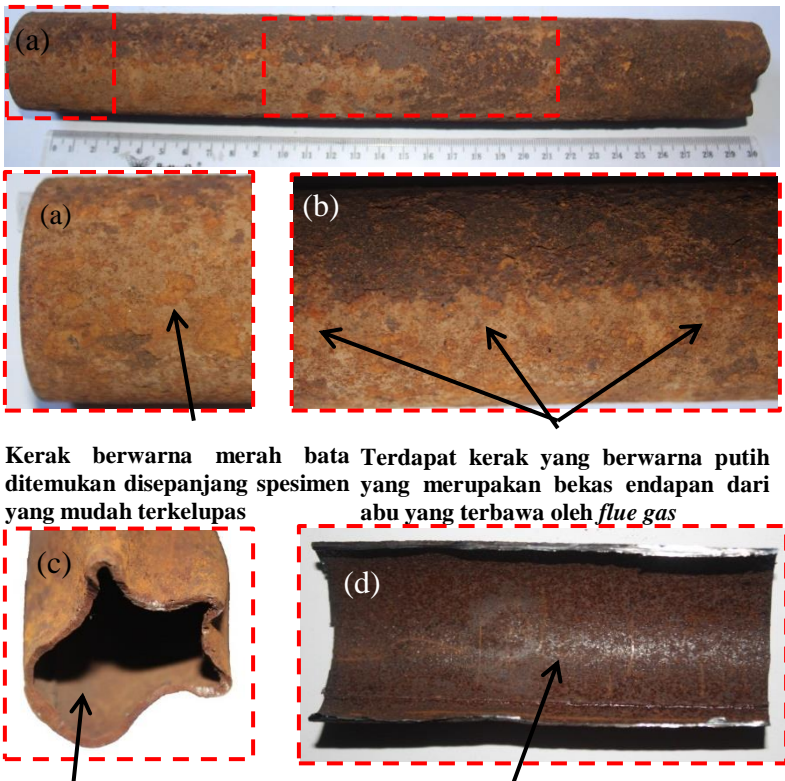
#### 4.5.1.2 Spesimen 2

Kerak berwarna merah bata Terdapat kerak yang berwarna putih ditemukan disepanjang spesimen yang merupakan bekas endapan dari abu yang mudah terkelupas *flue gas*

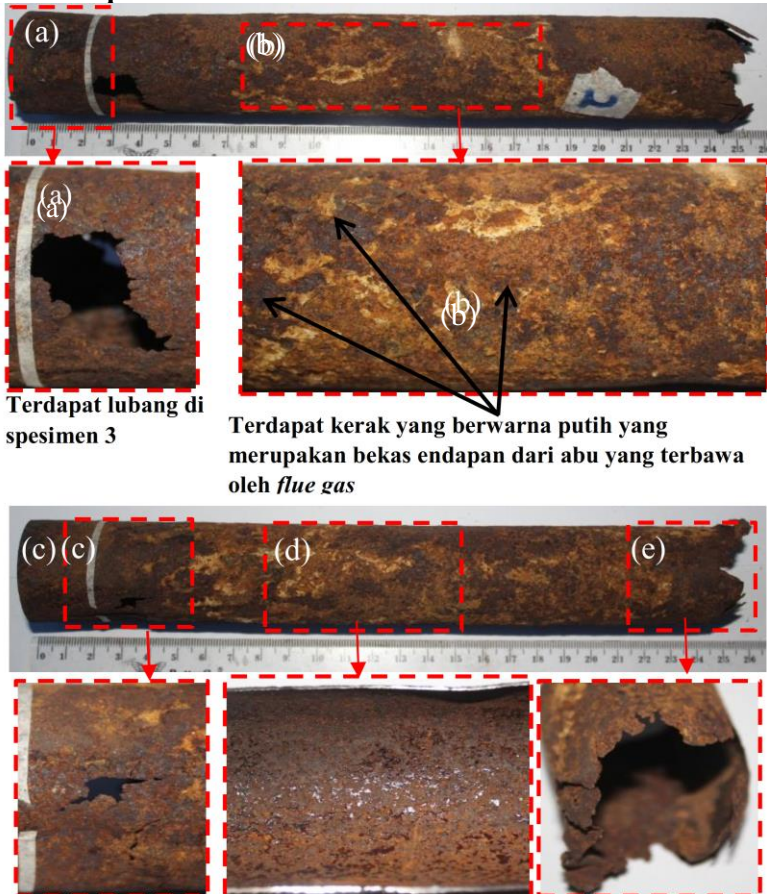
### 4.5.1.3 Spesimen 3

**Gambar 4.13** Spesimen 3 (a) tampak depan terdapat lubang dibagian sampel 3.2 (b) terdapat kerak yang berwarna putih disepanjang spesimen akibat adanya pengendapan abu yang terbawa oleh *flue gas* (c) spesimen tampak belakang terdapat lubang dibagian sampel 3.2 (d) bagian dalam spesimen nampak

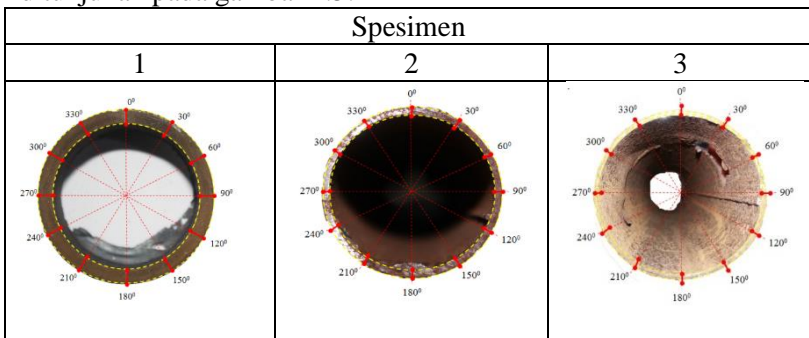
**Gambar 4.14** Pengukuran ketebalan ketiga Spesimen

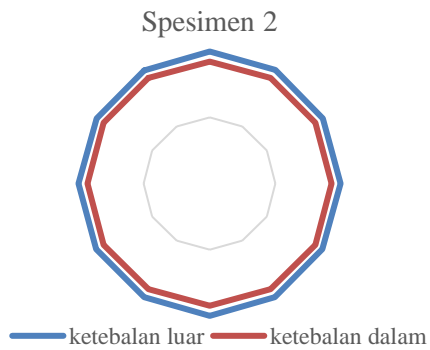
**Gambar 4.16** Grafik dari perhitungan diameter luar dan dalam spesimen 2

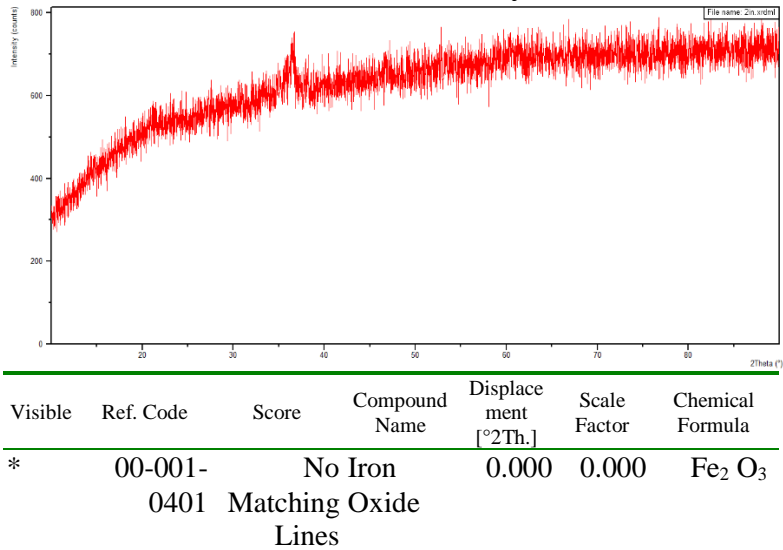
**Gambar 4.18** Hasil pengujian XRD pada permukaan dalam *tube air preheater*

Gambar 4.18 menunjukkan hasil pengujian XRD pada permukaan dalam *tube primary air preheater*. Lapisan kerak yang terbentuk berwarna merah kecoklatan pada permukaan dalam terbaca sebagai produk korosi yaitu Fe<sub>2</sub>O<sub>3</sub> atau hematite. Hematite terbentuk akibat Fe yang berada pada lingkungan kerja yang berkontak langsung dengan udara secara terus menerus. Umumnya penyerangan korosi pada hematite adalah berupa *uniform corrosion* tanpa terlihat adanya garis retakan korosi.

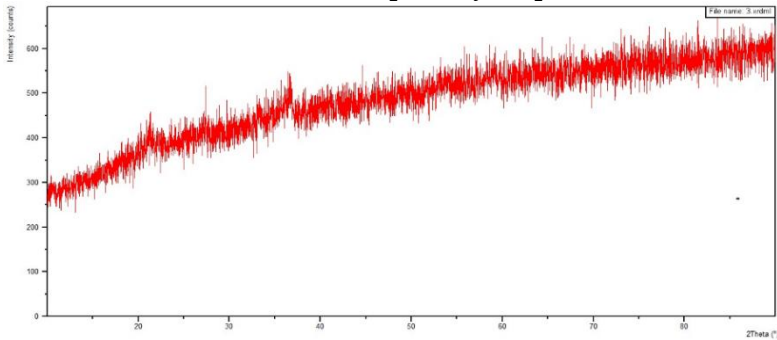
Pada permukaan luar *tube primary air preheater*, terjadi proses korosi yang berbeda dibandingkan pada permukaan dalam. Hal tersebut dikarenakan media korosif berupa *flue gas* pada kisaran temperatur 186,4 - 298,9 °C dan diindikasikan bahwa proses yang terjadi merupakan *sulfuric acid dew point corrosion*. Korosi tersebut disebabkan oleh adanya senyawa asam pada *flue gas* yang terkondensasi pada temperature 153,12 °C. Sehingga menyebabkan adanya endapan yang terakumulasi dari abu kental yang menempel pada permukaan *tube primary air preheater*.

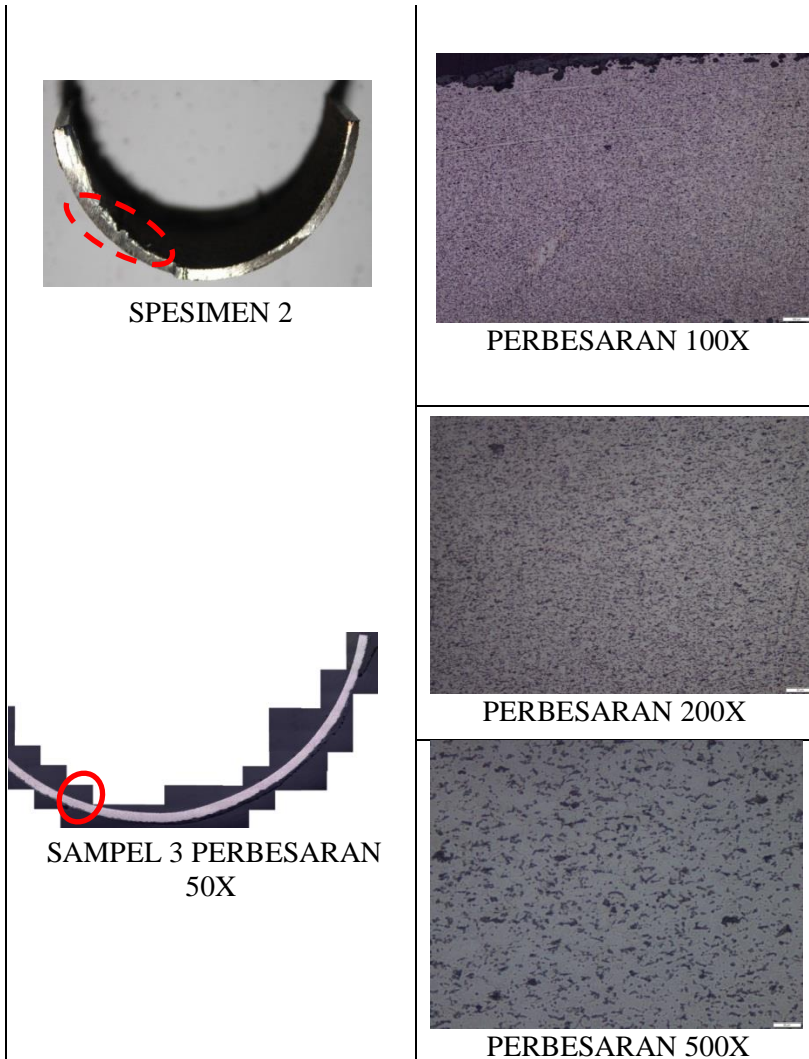
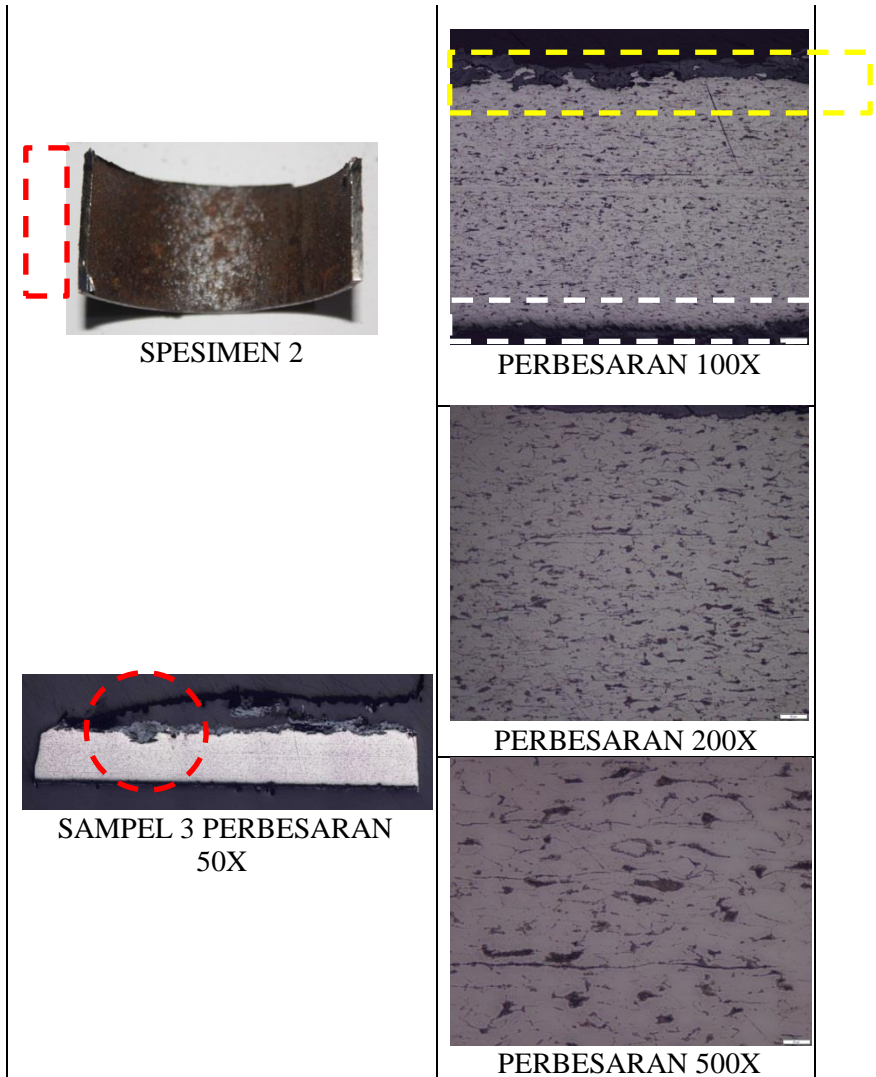
**Tabel 4.12** Tabel struktur mikro spesimen 2 yang diamati di daerah melintang

Analisa mikrostruktur pada tabel 4.15 dan 4.16 merupakan analisa yang dilakukan menggunakan spesimen 2 yang diamati secara membujur dan melintang. Hasil analisa menunjukkan

adanya lapisan produk korosi yang terbentuk dari proses oksidasi pada *outer* maupun *inner surface*. Pada permukaan dalam (*inner*) *tube air preheater* menunjukkan terbentuknya lapisan yang berwarna merah bata atau *hematite* dengan ketebalan 50 micrometer atau 0,05 milimeter. Sedangkan pada permukaan luar (*outer*) terbentuk lapisan yang berwarna hitam kecoklatan atau *maghnetite* dengan ketebalan 0,1 milimeter. Dapat terlihat pada tabel 4.15 dan 4.16 gambar mikrostruktur dengan perbesaran 100 kali, terdapat lapisan  $Fe_3O_4$  yang ditunjukkan dengan warna kuning dan lapisan  $Fe_2O_3$  yang ditunjukkan dengan warna putih.

Mikrostruktur yang ditunjukkan pada tabel 4.15 dan 4.16 yaitu *ferrite* yang terbentuk ditunjukkan dengan warna putih dan *pearlite* yang terbentuk pada spesimen ditunjukkan dengan warna hitam kecoklatan. Pada tabel 4.16 bentuk butir kristal menjadi pipih dengan orientasi kearah tangensial searah dengan arah aliran *flue gas* sehingga mengalami deformasi plastis yang permanen. Pada spesimen 2 terjadi proses pemanasan oleh *flue gas* yang temperaturnya masih dibawah temperature rekristalisasi, sehingga menyebabkan terjadinya proses rekristalisasi yang tidak sempurna. Rekristalisasi merupakan perubahan struktur kristal dalam waktu tertentu. Dikarenakan proses rekristalisasi tidak sempurna sehingga menyebabkan terjadi perubahan ukuran butir dan ukuran *grain boundary* membesar.

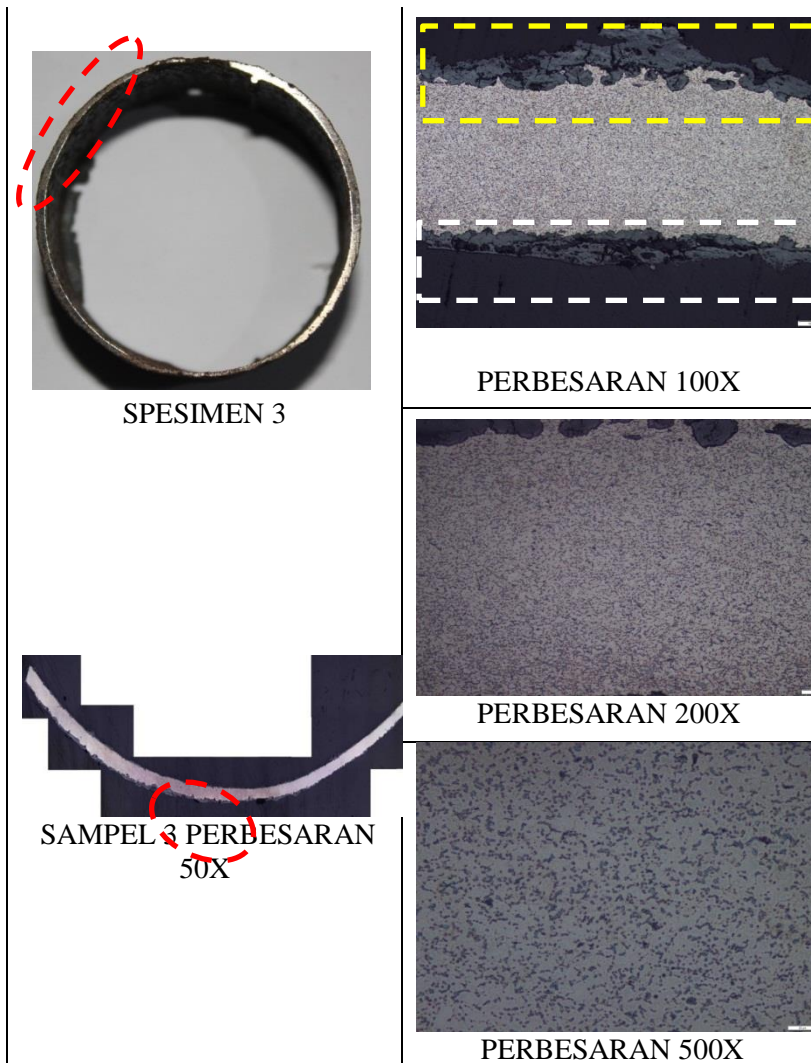
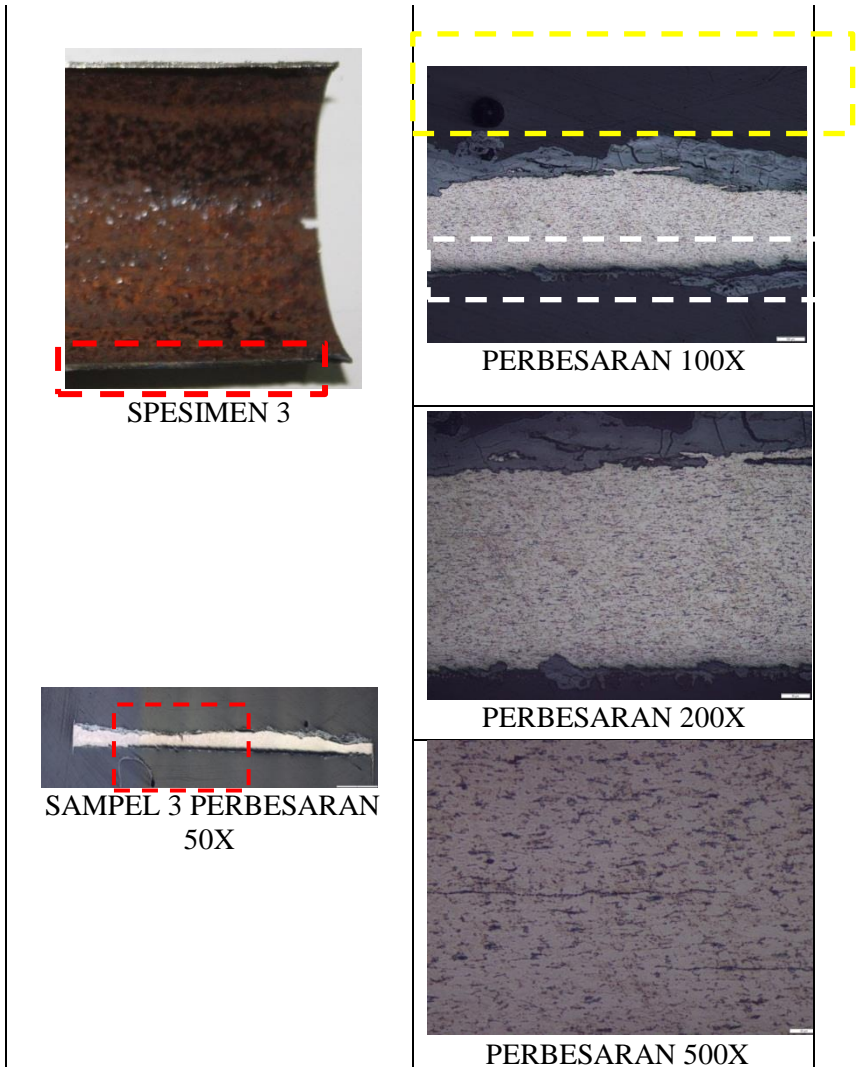
**Tabel 4.14** Tabel struktur mikro spesimen 3 yang diamati di daerah melintang

Analisa mikrostruktur pada tabel 4.17 dan 4.18 merupakan analisa yang dilakukan menggunakan spesimen 3 yang diamati secara membujur dan melintang. Hasil analisa menunjukkan adanya lapisan produk korosi yang terbentuk dari proses oksidasi

pada *outer* maupun *inner surface*. Pada permukaan dalam (*inner tube air preheater*) menunjukkan terbentuknya lapisan yang berwarna merah bata atau *hematite* dengan ketebalan 0,1 milimeter. Sedangkan pada permukaan luar (*outer*) terbentuk lapisan yang berwarna hitam kecoklatan atau *maghnetite* dengan ketebalan 0,1 milimeter. Dapat terlihat pada tabel 4.17 dan 4.18 gambar mikrostruktur dengan perbesaran 100 kali, terdapat lapisan  $Fe_3O_4$  yang ditunjukkan dengan warna kuning dan lapisan *hematite* atau  $Fe_2O_3$  yang ditunjukkan dengan warna putih.

Mikrostruktur yang ditunjukkan pada tabel 4.17 dan 4.18 yaitu *ferrite* yang terbentuk ditunjukkan dengan warna putih dan *pearlite* yang terbentuk pada spesimen ditunjukkan dengan warna hitam kecoklatan. Pada tabel 4.18 bentuk butir kristal menjadi pipih dengan orientasi kearah tangensial searah dengan arah aliran *flue gas* sehingga mengalami deformasi plastis yang permanen. Pada spesimen 3 terjadi proses pemanasan oleh *flue gas* yang temperaturnya masih dibawah temperature rekristalisasi, sehingga menyebabkan terjadinya proses rekristalisasi yang tidak sempurna. Rekristalisasi merupakan perubahan struktur kristal dalam waktu tertentu. Dikarenakan proses rekristalisasi tidak sempurna sehingga menyebabkan terjadi perubahan ukuran butir dan ukuran grain boundary membesar.

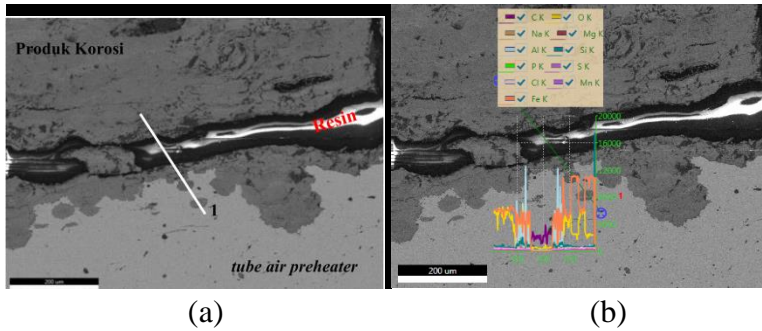
Berdasarkan terjadinya fenomena perubahan ketebalan yang dialami oleh *outer surface* pada pengamatan visual, dilakukan pengujian SEM dan EDS pada penampang membujur untuk mengamati bentuk morfologi serta unsur- unsur penyusun yang terdapat pada spesimen 2 dan 3.

**Gambar 4.20** Morfologi permukaan *tube air preheater* (a) produk korosi berupa  $\text{Fe}_3\text{O}_4$  (b) pemetaan (*mapping*) komposisi kimia line 1

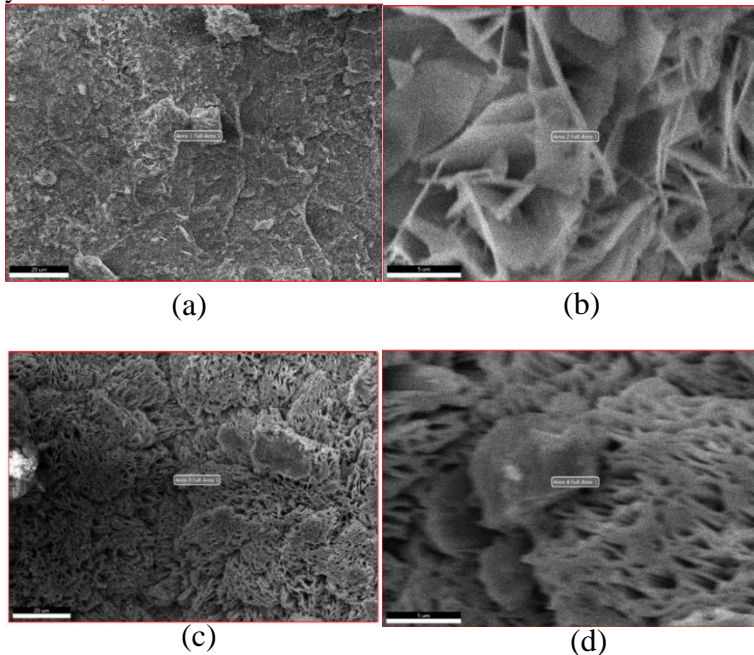
**Gambar 4.22** Mikrografi dari pengujian SEM sampel yang terdeposit (kerak) (a) *outer surface* spesimen 2 (b) perbesaran (c) *outer surface* spesimen 3 (d) perbesaran

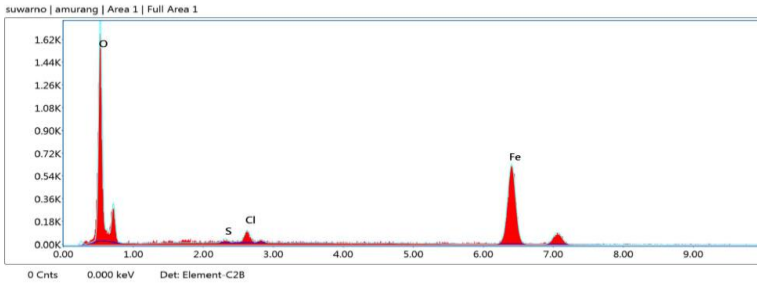
**Gambar 4.23** Hasil EDS deposit spesimen 2

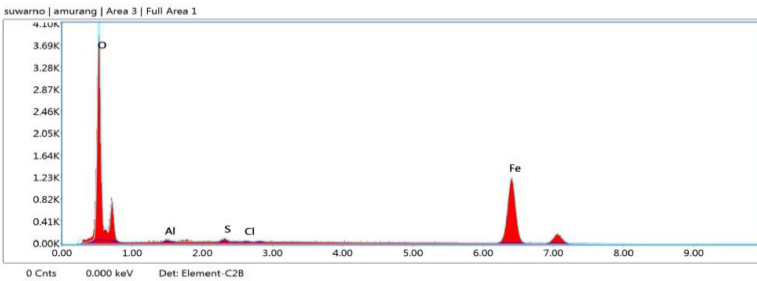
**Gambar 4.24** Hasil EDS deposit spesimen 3
