TUGAS AKHIR - TM 141585

ANALISIS KEGAGALAN PIPA *ELBOW* DARI *HIGH PRESSURE HEATER* (HPH) KE *DEAERATOR* PADA PEMBANGKIT LISTRIK TENAGA UAP (PLTU)

DEPARTEMEN TEKNIK MESIN
Fakultas Teknologi Industri
Institut Teknologi Sepuluh Nopember
Surabaya
2019

***FAILURE ANALYSIS OF ELBOW PIPES FROM HIGH
PRESSURE HEATER (HPH) TO DEAERATORS IN
STEAM POWER PLANTS***

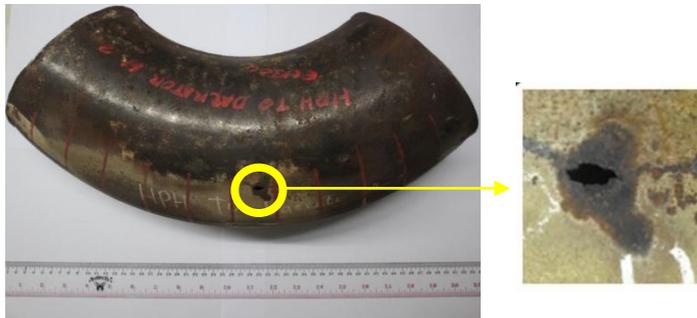
Salah satu contoh kegagalan pada pembangkit listrik adalah kegagalan pipa *elbow*. Kegagalan tersebut dapat berupa lubang yang mengakibatkan kebocoran karena adanya proses penipisan pada pipa *elbow*. Kegagalan dapat terjadi pada pipa *elbow* yang beroperasi pada temperatur tinggi, tekanan tinggi, dan lingkungan yang abrasif sehingga memungkinkan munculnya variasi mekanisme kegagalan seperti *overheating*, *pitting corrosion*, *creep*, *erosion*, *thermal fatigue*, *corrosion fatigue* dan *stress corrosion cracking*.

Gambar 1.2 Kegagalan yang terjadi pada Pipa Elbow

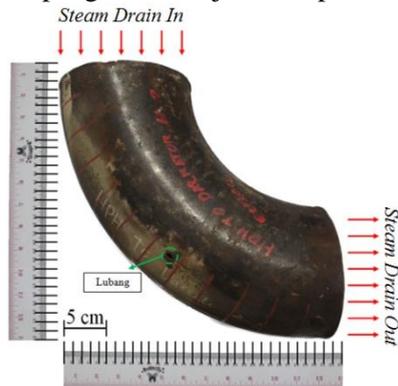
Pengamatan visual pada permukaan luar pipa *elbow* memperlihatkan adanya lubang dan perubahan warna di sekitar lubang pada sudut luar pipa, seperti yang terlihat pada gambar 4.1. Sedangkan pengamatan visual pada permukaan dalam pipa *elbow* memperlihatkan adanya perubahan warna, seperti yang terlihat pada gambar 4.2. Kemudian hasil pengamatan dijelaskan pada tabel 4.3.

Gambar 4.1 Lubang pada Sudut Luar Pipa *Elbow*

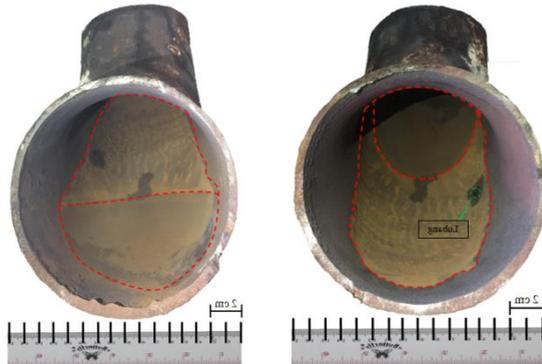
(a) (b)
Gambar 4.2 Perubahan Warna dan Lubang pada Permukaan Dalam Pipa *Elbow*. (a) Diameter *Steam Drain In*, (b) Diameter *Steam Drain Out*

Dari pengamatan visual, pengurangan ketebalan yang terjadi pada pipa *elbow* dapat disebabkan oleh pengikisan yang terjadi pada permukaan dalam pipa *elbow* karena aliran dua fasa dari *steam drain* yang masih mengandung air. Pengikisan yang terjadi secara terus menerus menyebabkan pipa *elbow* mengalami kebocoran. Hal ini dibuktikan dengan adanya lubang yang berada pada daerah sekitar sudut luar pipa tersebut. Perubahan warna pada permukaan dalam pipa *elbow* menunjukkan indikasi terjadinya proses korosi yang berhubungan dengan unsur oksigen (O) dari air sebagai media korosif atau elektrolit dan menyebabkan pipa *elbow* mengalami kegagalan. Warna merah bata pada permukaan dalam pipa *elbow* merupakan produk korosi dari Fe_2O_3 atau *hematite*. Sedangkan warna hitam kecoklatan terbentuk akibat Fe yang berada pada lingkungan kerja berkontak pada permukaan dalam pipa *elbow* merupakan produk korosi dari Fe_3O_4 atau *magnetite*. *Hematite* dan *magnetite* terbentuk akibat Fe yang berada pada lingkungan kerja berkontak langsung dengan air secara terus menerus. Semakin cerah warna yang terlihat pada permukaan dalam pipa *elbow* menandakan pengurangan ketebalan yang terjadi semakin besar. Hal ini terlihat dari cekungan pada permukaan dalam pipa tersebut. Dimana saat terjadi perubahan warna, cekungan mulai timbul dan akan membesar saat berada pada warna yang paling cerah (putih kekuningan).

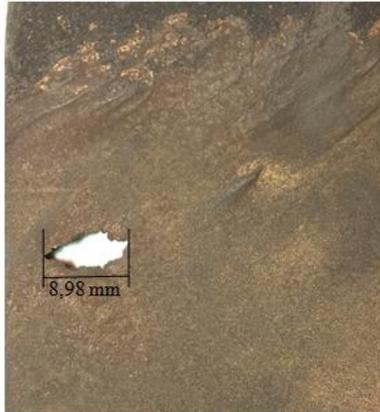
Gambar 4.3 Daerah Sekitar Lubang pada Permukaan
Dalam Pipa *Elbow*

Jika dilihat pada gambar 4.3 menunjukkan persamaan bentuk dengan gambar 2.9 yaitu contoh kerusakan karena proses *Liquid Droplet Impingment* (LDI) [13]. Dimana pengurangan ketebalan yang terjadi berbentuk garis – garis. Garis – garis tersebut terbentuk karena *droplet* dari air yang terbawa oleh uap (*steam*) menubruk dinding sehingga pola pengikisan yang terjadi akan mengikuti pola dari alirannya. Pola garis yang terlihat sangat jelas terdapat pada daerah – daerah yang memiliki selisih ketebalan yang besar.

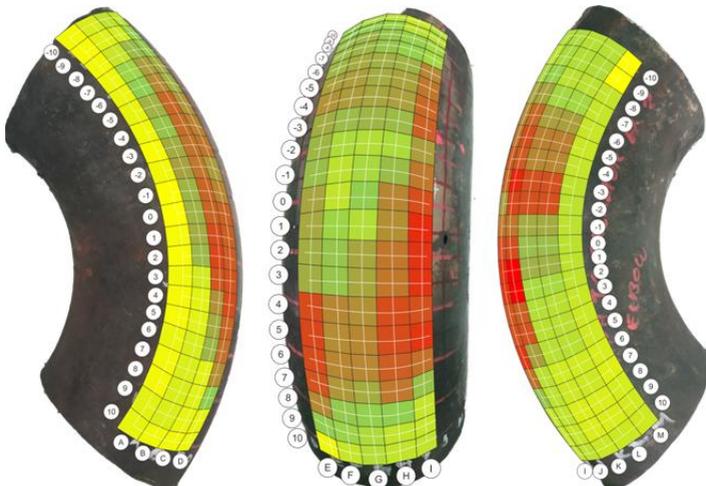
Gambar 4.4 Plot *Wall Thickness Test* dengan jarak antar titik sebesar 2 mm.

Dari gambar 4.4 diatas terlihat perbedaan warna pada setiap titiknya. Perbedaan warna tersebut menjelaskan besarnya ketebalan. Dimana warna kuning menunjukkan ketebalan paling besar, warna hijau menunjukkan ketebalan sedang, warna merah menunjukkan ketebalan paling kecil, degradasi antara warna kuning – hijau menunjukkan ketebalan diantara besar ke sedang, dan degradasi warna hijau – merah menunjukkan ketebalan diantara sedang ke kecil. Jumlah garis vertikal ada 13 buah dan yang horizontal ada 21 buah, sehingga jumlah titik yang diuji ada 273 buah titik. Sedangkan tabel 4.3 memperlihatkan hasil dari pengujian *Wall Thickness Test* pada setiap titiknya. Hasil paling tinggi berada pada titik -10M dengan nilai ketebalan sebesar 4,94 mm. Hasil paling kecil berapa pada titik 12J dan 13J dengan nilai ketebalan sebesar 0,00 mm (tepat pada lubangnya). Selain itu, dari hasil pengujian didapatkan perbedaan ketebalan yang ekstrim. Salah satu contohnya perbedaan ketebalan dari titik 14B ke titik 14C

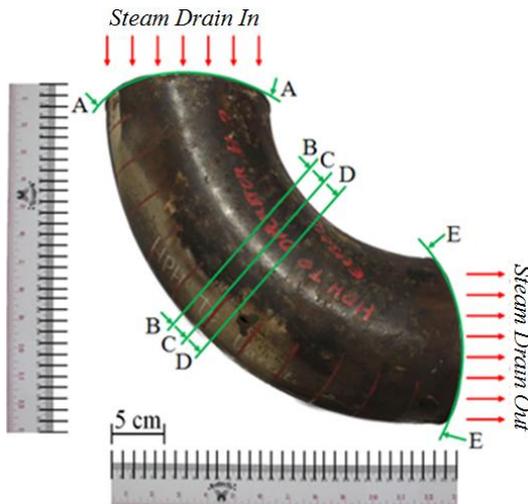
Pengukuran ketebalan secara makroskopis menggunakan jangka sorong dilakukan pada diameter bagian atas (*steam drain in*), tengah, dan bawah (*steam drain out*) seperti yang terlihat pada gambar 4.5. Sedangkan hasil pengukuran ketebalan terlihat pada tabel 4.5 sampai 4.9.

Gambar 4.5 Plot Pengukuran Ketebalan

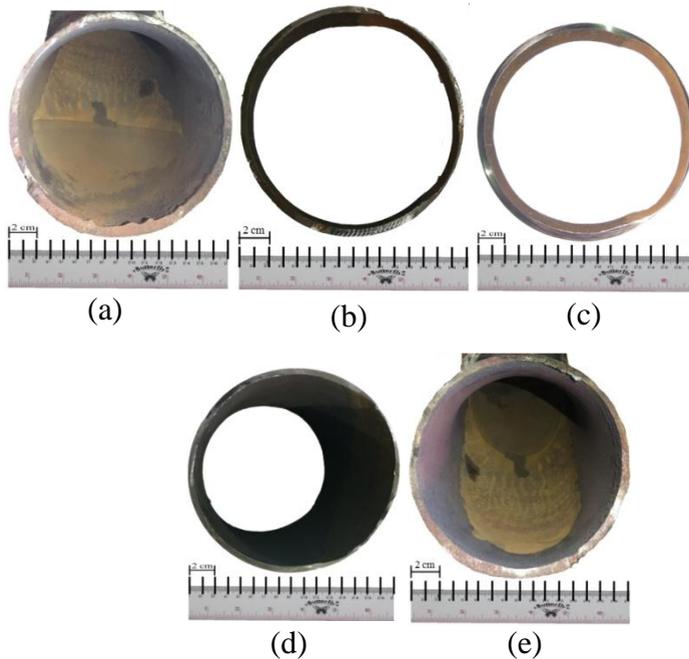
Gambar 4.6 Penampang Potongan. (a) Potongan A – A, (b) Potongan B – B, (c) Potongan C – C, (d) Potongan D – D, dan (e) Potongan E – E.

Pengukuran ketebalan setiap sampel diperlukan untuk mengetahui ketersediaan ukuran spesimen dengan desain awal atau tidak. Serta untuk mengetahui besarnya nilai penipisan atau pengurangan ukuran spesimen yang mengalami kegagalan. Pertama spesimen dipotong menjadi sampel. Kemudian dilakukan pengukuran dengan mengambil nilai pengukuran sebanyak 16 titik dari 0^0 hingga $337,5^0$ dengan setiap perbedaan sebesar $22,5^0$ seperti yang terlihat pada tabel 4.5 sampai tabel 4.9.

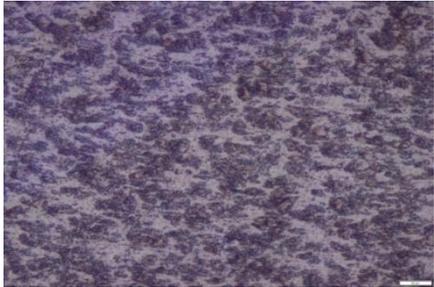
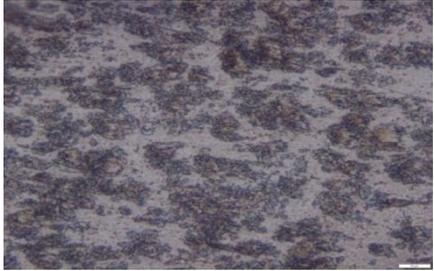
Potongan Ke	Titik Pengujian	Hasil Pengujian
1

Spesimen 1, 2, dan 3 merupakan spesimen pipa yang mengalami kegagalan. Perbedaan terletak pada besarnya pengikisan yang terjadi. Spesimen 1 mengalami pengikisan terkecil sedangkan spesimen 3 mengalami pengikisan terbesar. Pada hasil pengamatan struktur mikro, fasa yang terbentuk yaitu *ferrite* ditunjukkan dengan warna putih dan *pearlite* yang terbentuk pada spesimen ditunjukkan dengan warna hitam kecoklatan. Hal ini sesuai dengan kandungan mikrostruktur yang ada pada diagram Fe-Fe₃C. Dengan komposisi kimia dari spesimen yang berstandar ASTM A216, spesimen pipa *elbow* tergolong *low carbon steel (cast)*. Gambar-gambar yang terdapat pada tabel 4.11

menunjukkan kesesuaian pipa *elbow* dengan struktur mikro *low carbon steel (cast)*. Tidak adanya perbedaan fasa pada spesimen 1, 2, dan 3 menunjukkan bahwa spesimen tersebut tidak mengalami perlakuan seperti tarik atau tekan yang mengakibatkan perubahan bentuk secara makroskopis sehingga struktur mikronya pun ikut berubah. Hal ini sesuai dengan teori dimana kegagalan karena korosi erosi yang disebabkan oleh aliran dua fasa (*steam air*) [13].
