**PERENCANAAN PENANGANAN PEMULIHAN  
STRUKTUR JETTY PADA JETTY RU VI -  
BALONGAN**

Departemen Teknik Sipil  
Fakultas Teknik Sipil, Lingkungan, dan Kebumihan  
Institut Teknologi Sepuluh Nopember

JETTY STRUCTURE RECOVERY PLANNING ON  
JETTY RU VI - BALONGAN

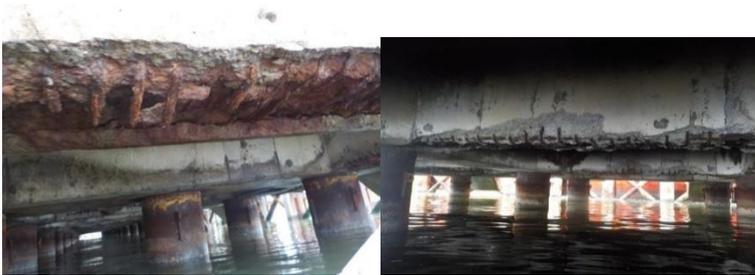
**Gambar 4.9** Kondisi Struktur Bawah Jetty  
(Sumber: Report Assessment Jetty RU VI Balongan PT Pertamina, 2017)

Melihat kondisi jetty *existing*, maka diperlukan perencanaan pemulihan terhadap kondisi struktur jetty yang akan di tinjau. Kondisis *existing* struktur jetty yang akan ditinjau dapat dilihat pada **Gambar 4.9**

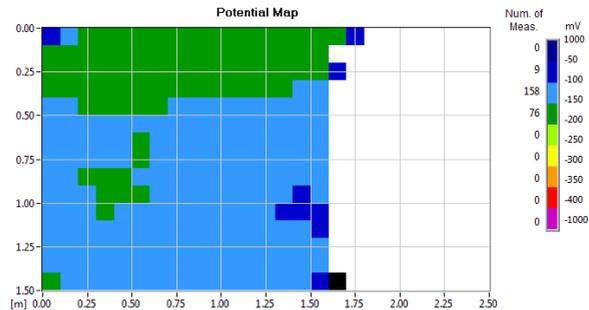
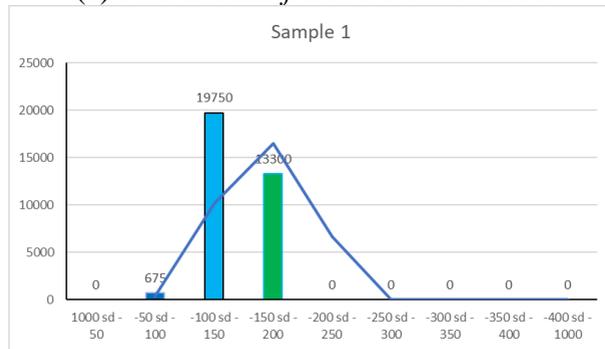
**Gambar 4.15.** Hasil Tes Korosi pada Sampel HC1  
(Sumber: *Report Assessment Jetty RU VI Balongan PT Pertamina, 2017*)

Pada **Gambar 4.15**, menunjukkan bahwa nilai rata – rata potensial adalah 138,78mV atau lebih kecil dari 350mV sesuai standar ASTM C878 hal ini menunjukkan bahwa kondisi di HC1 90% probabilitas tulanngan tidak mengalami korosi.

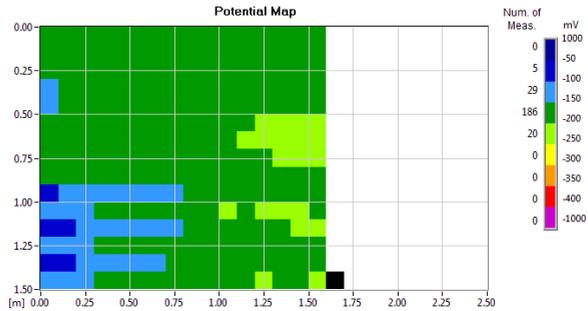
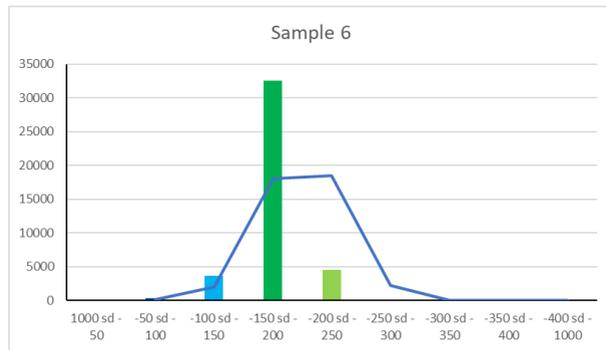
Pada **Gambar 4.20**, menunjukkan bahwa nilai rata – rata potensial adalah 171,042mV atau lebih kecil dari 350mV sesuai standar ASTM C878 hal ini menunjukkan bahwa kondisi di HC6 90% probabilitas tulangan tidak mengalami korosi.

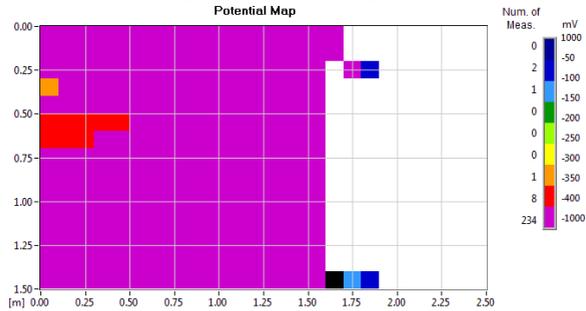
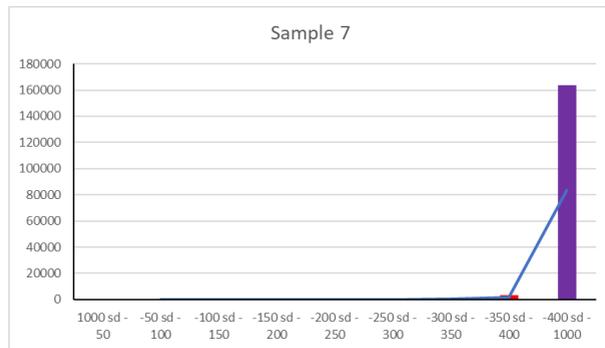
Pada **Gambar 4.21**, menunjukkan bahwa nilai rata – rata potensial adalah 680,48mV atau lebih besar dari 350mV sesuai standar ASTM C878 hal ini menunjukkan bahwa kondisi di HC7 90% probabilitas tulangan mengalami korosi.

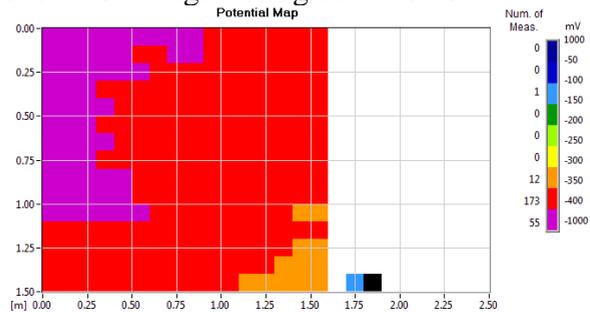
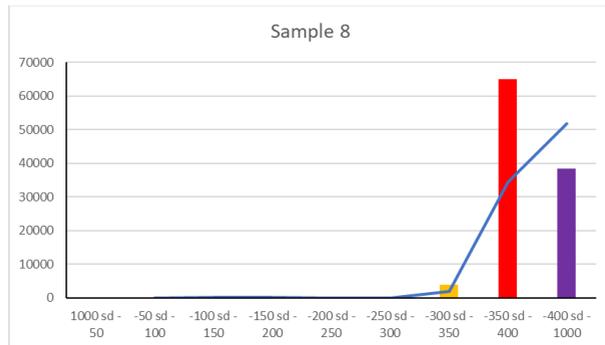
Pada **Gambar 4.22**, menunjukkan bahwa nilai rata – rata potensial adalah 445,64mV atau lebih kecil dari 350mV sesuai standar ASTM C878 hal ini menunjukkan bahwa kondisi di HC8 90% probabilitas tulangan mengalami korosi.

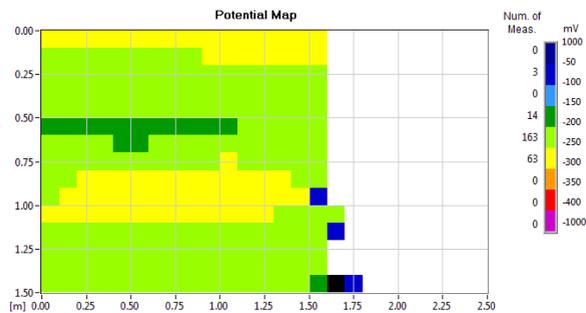
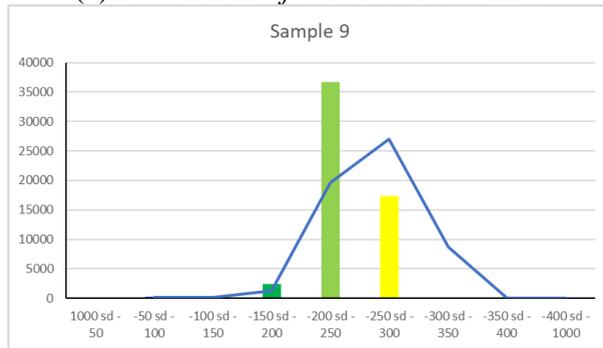
Pada **Gambar 4.23**, menunjukkan bahwa nilai rata – rata potensial adalah 233,23mV atau diantara 200mV - 350mV sesuai standar ASTM C878 hal ini menunjukkan bahwa kondisi di HC9 probabilitas tulangan mengalami korosi tidak pasti.

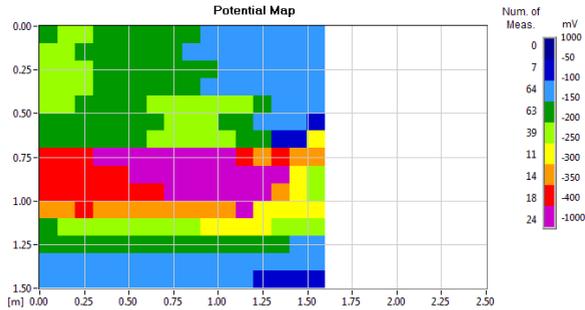
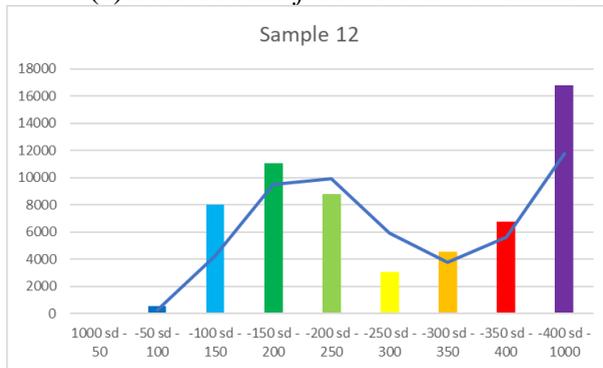
Pada **Gambar 4.27**, menunjukkan bahwa nilai rata – rata potensial adalah 247,7mV atau lebih kecil dari 350mV sesuai standar ASTM C878 hal ini menunjukkan bahwa kondisi di HC12 probabilitas tulangan mengalami korosi tidak pasti.

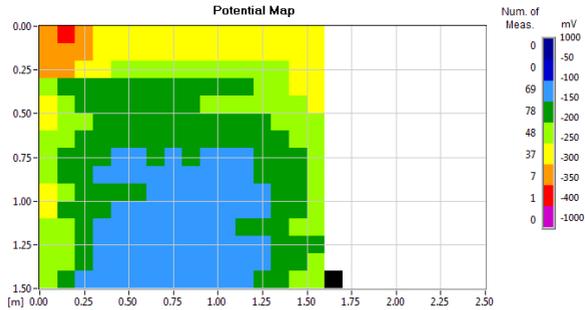
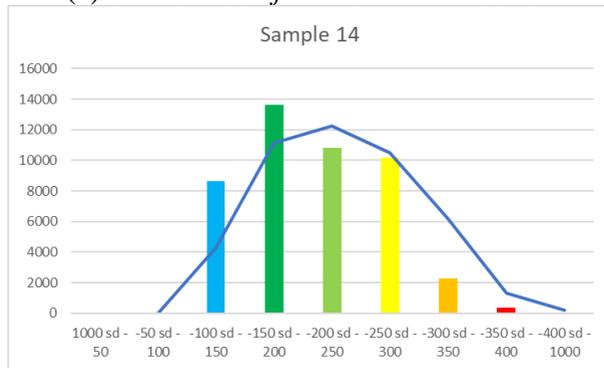
Pada **Gambar 4.29**, menunjukkan bahwa nilai rata – rata potensial adalah 191,25mV atau lebih kecil dari 350mV sesuai standar ASTM C878 hal ini menunjukkan bahwa kondisi di HC14 90% probabilitas tulangan tidak mengalami korosi.

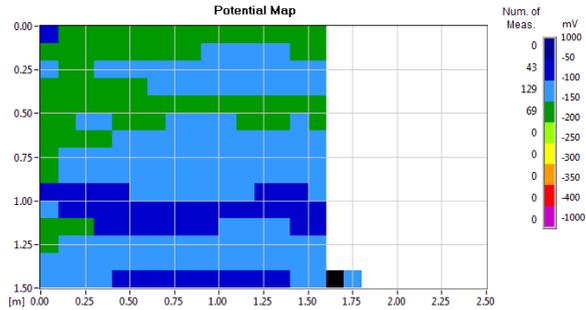
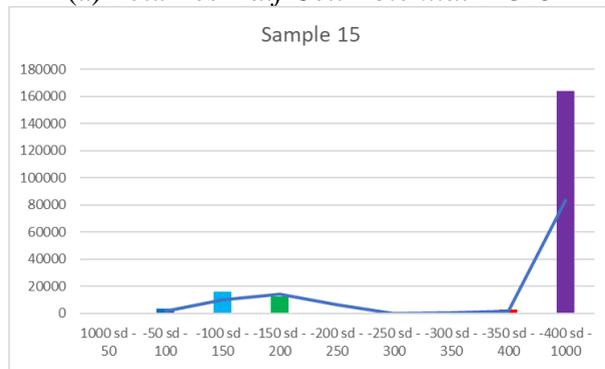
Pada **Gambar 4.30**, menunjukkan bahwa nilai rata – rata potensial adalah 410,22mV atau lebih besar dari 350mV sesuai standar ASTM C878 hal ini menunjukkan bahwa kondisi di HC15 90% probabilitas tulangan mengalami korosi.

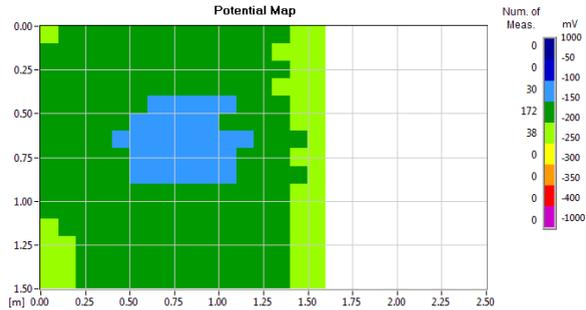
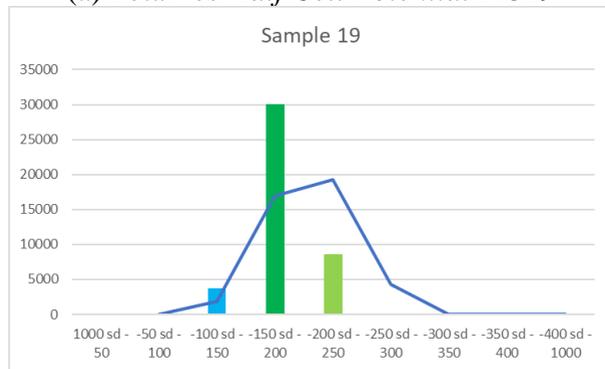
Pada **Gambar 4.34**, menunjukkan bahwa nilai rata – rata potensial adalah 176,66mV atau lebih kecil dari 350mV sesuai standar ASTM C878 hal ini menunjukkan bahwa kondisi di HC19 90% probabilitas tulangan tidak mengalami korosi.

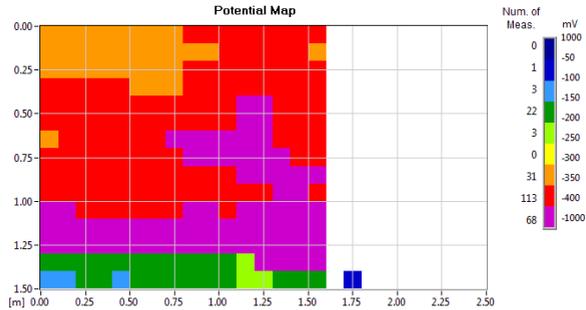
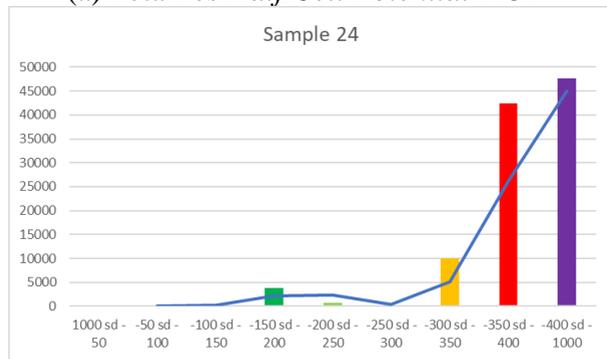
Pada **Gambar 4.40**, menunjukkan bahwa nilai rata – rata potensial adalah 435,78mV atau lebih besar dari 350mV sesuai standar ASTM C878 hal ini menunjukkan bahwa kondisi di HC17 90% probabilitas tulangan mengalami korosi.

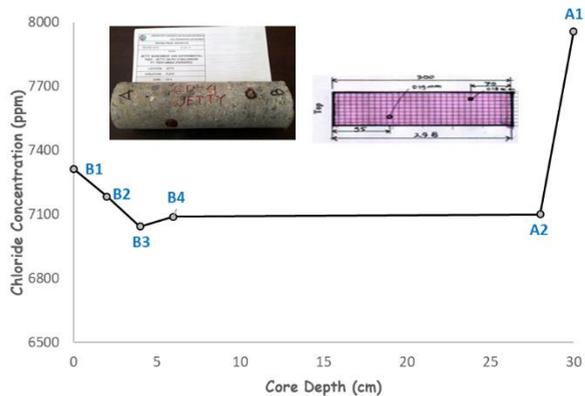
**Gambar 4.43** Hasil Analisis Konsentrasi Klorida pada Kedalaman Inti

Untuk melihat perubahan konsentrasi klorida di sepanjang kedalaman inti beton, hasil konsentrasi klorida pada **Gambar 4.43**.

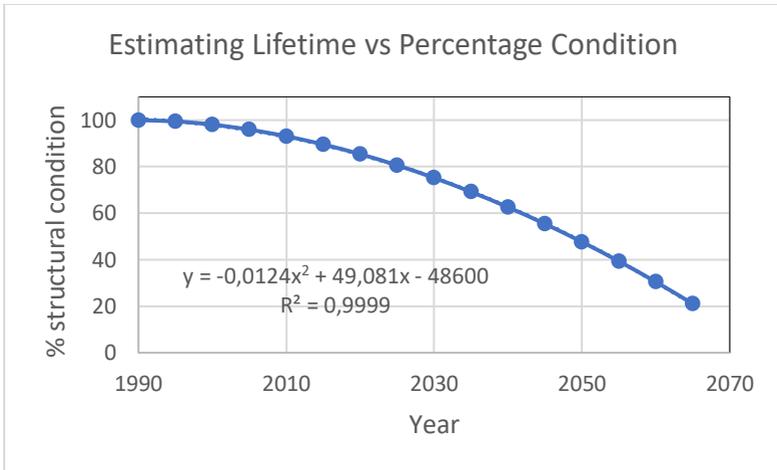
**Gambar 5.1** Memperkirakan Kondisi Seumur Hidup vs Persentase Jika Tidak Ada Tindakan.

Berdasarkan hasil penilaian pada **Gambar 5.1**, yang merupakan laju korosi sekitar 0,9 mm/tahun dan degradasi material sekitar 0,5% per tahun, oleh karena itu perkiraan masa pakai untuk dermaga dan trestle sebagai berikut. Karena persentase kondisi struktural tidak boleh kurang dari 60%, maka sisa masa pakai adalah sekitar 20 tahun, yaitu tahun 2040.

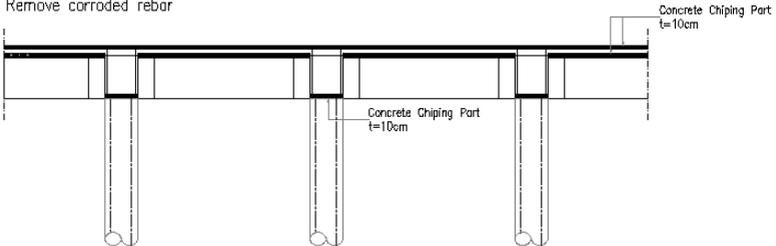
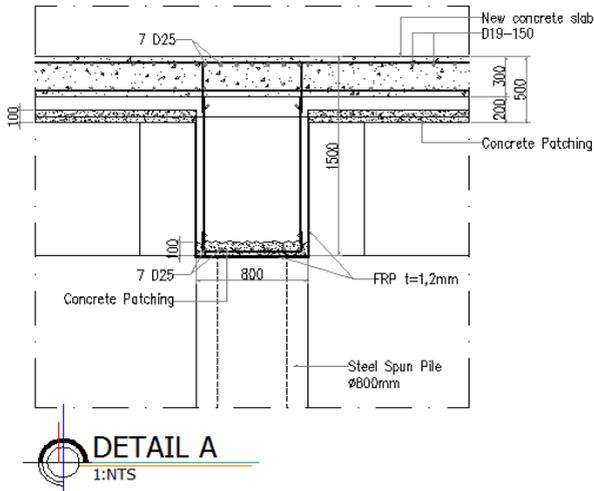
**Gambar 5.2** Langkah – langkah perbaikan dan penguatan dermaga

Concrete chipping to eliminate the damage concrete  
Remove corroded rebar

Dalam laporan ini diusulkan metode perbaikan menggunakan *Fiber Reinforce Polymer* (FRP) untuk menggantikan tulangan balok jetty yang terdegradasi akibat proses korosi. Dan untuk slab dermaga, slab tambahan ditempatkan di atas slab yang ada. Metode – metode perbaikan dapat dijelaskan sebagai berikut:

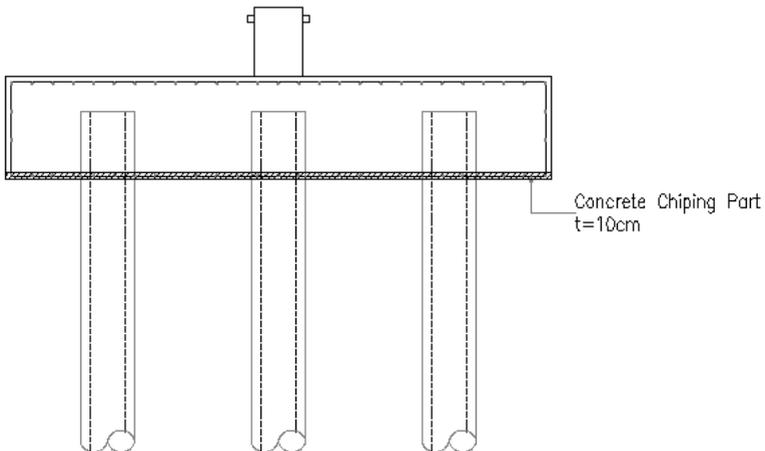
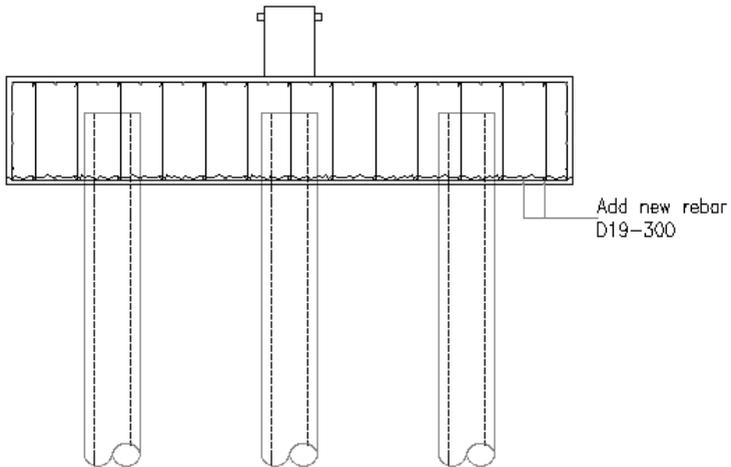
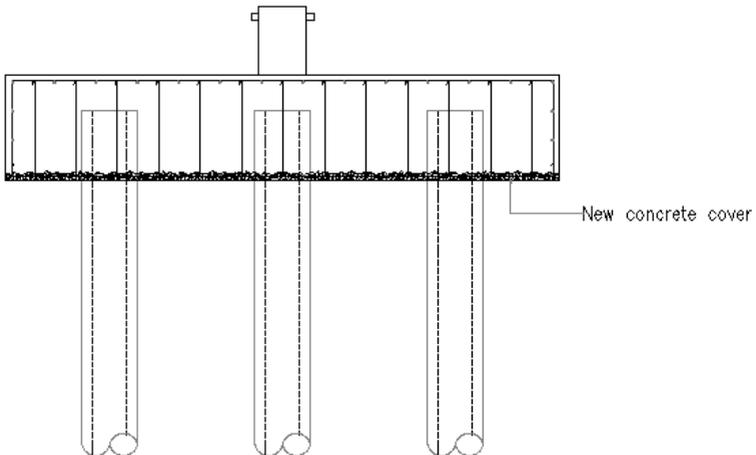
**Gambar 5.5** Langkah – langkah perbaikan dan perkuatan *mooring dolphin*

Concrete chipping to eliminate the damage concrete  
Remove corroded rebar

Add new rebar D19-300 at bottom part of mooring dolphin

Patching new concrete cover on bottom of the concrete slab
