**PERENCANAAN TEBAL PERKERASAN UNTUK  
PERBAIKAN KERUSAKAN JALAN AKIBAT BEBAN  
BERLEBIH PADA RUAS JALAN NGANJUK –  
BOJONEGORO, KM 55+500 SAMPAI KM 61+700,  
KABUPATEN NGANJUK**

ANGGORO DIAS AINUR RASYID  
NRP. 03111640000167

DEPARTEMEN TEKNIK SIPIL  
Fakultas Teknik Sipil, Perencanaan, Dan Kebumian  
Institut Teknologi Sepuluh Nopember  
Surabaya  
2020

**A PAVEMENT THICKNESS DESIGN FOR REPAIRING  
DAMAGES CAUSED BY OVERLOADING AT NGANJUK  
- BOJONEGORO HIGHWAY, KM 55+500 UNTIL KM  
61+700, NGANJUK REGENCY**

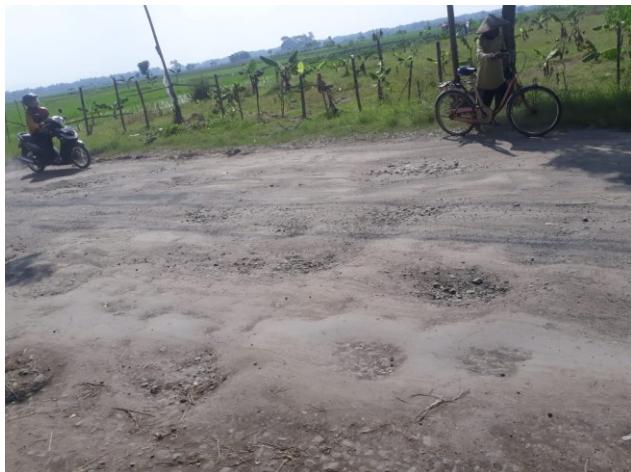
Jalan Provinsi sepanjang kurang lebih 6,2 kilometer ini mengalami kerusakan perkerasan, lebih tepatnya pada Km B.Goro 59+100 s/d Km B.Goro 60+300 yang ditunjukkan pada Gambar 1.2 dan Gambar 1.3. Untuk Gambar 1.2 menunjukkan permukaan jalan yang mengalami kerusakan yang cukup parah sehingga

Gambar 1.2 Kerusakan Perkerasan yang cukup parah

membutuhkan overlay ulang untuk jalan tersebut. Pada Gambar 1.3 terlihat bahwa di jalan Nganjuk - Bojonegoro memiliki banyak lubang yang sangat membahayakan kendaraan kecil seperti sepeda dan sepeda motor. Untuk Gambar 1.4 menunjukkan bahwa jenis kendaraan yang melintas pada ruas jalan tersebut salah satunya adalah truk 3 sumbu. Sedangkan pada Gambar 1.5 terlihat bahwa pada jalan Nganjuk - Bojonegoro tidak memiliki saluran samping (drainase) yang baik, karena elevasi saluran samping (drainase) sejajar dengan elevasi permukaan perkerasan jalan.

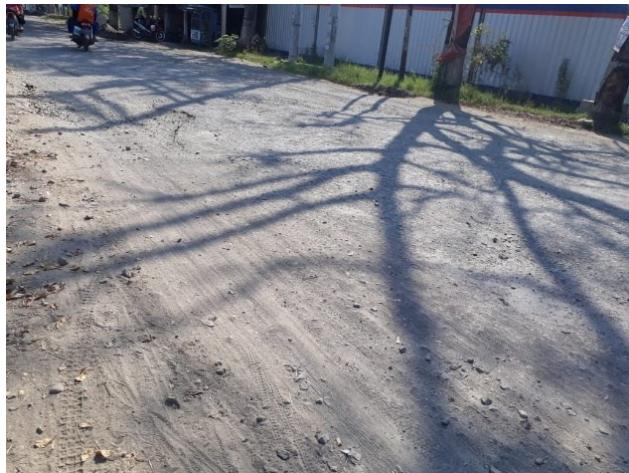
Gambar 1.3 Kerusakan perkerasan yang berupa terkelupasnya lapisan aspal

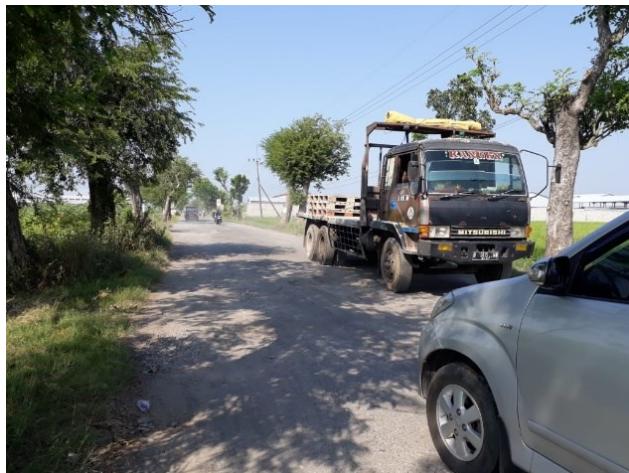
Gambar 1.4 Jenis kendaraan yang melintas

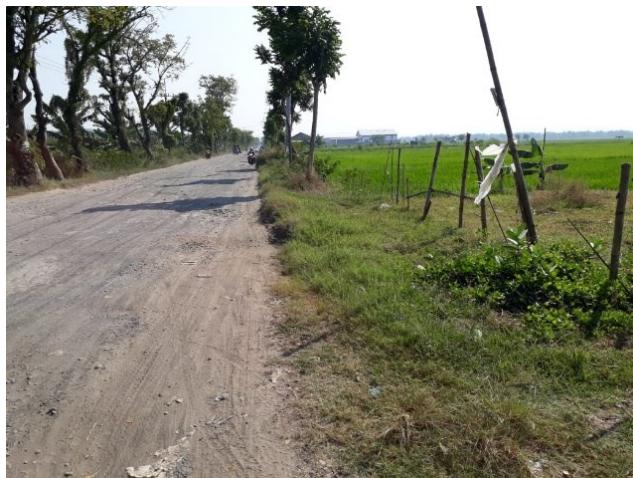
Gambar 1.5 Kondisi saluran samping (drainase)

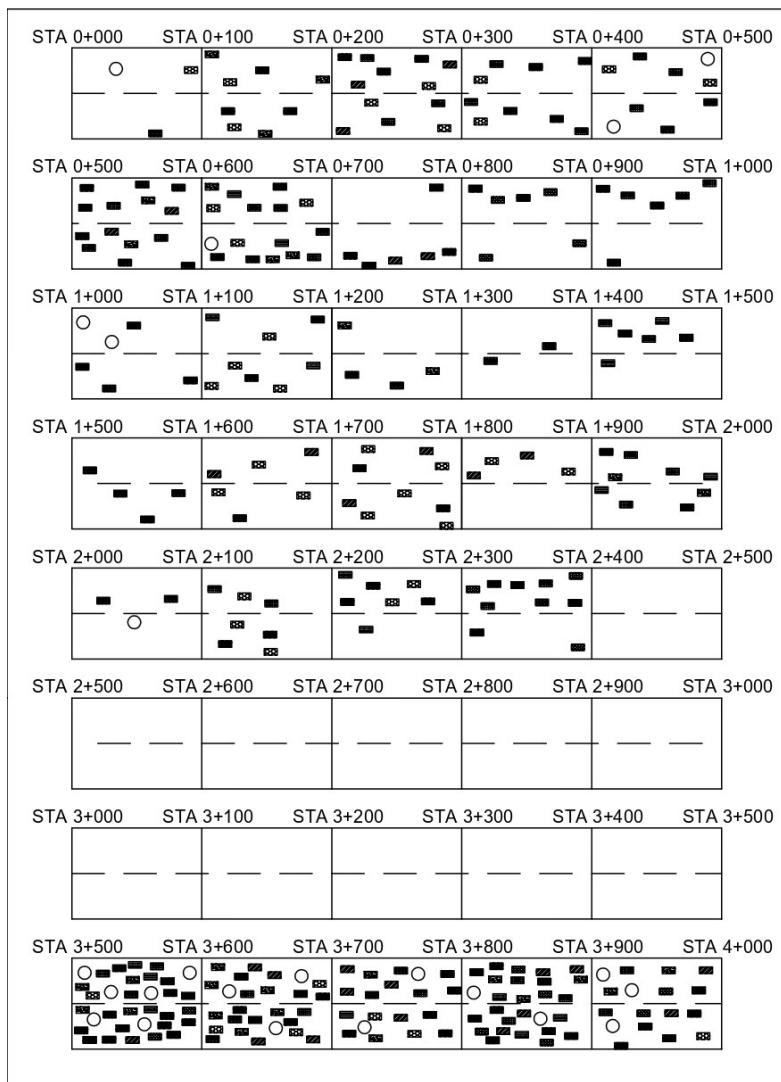
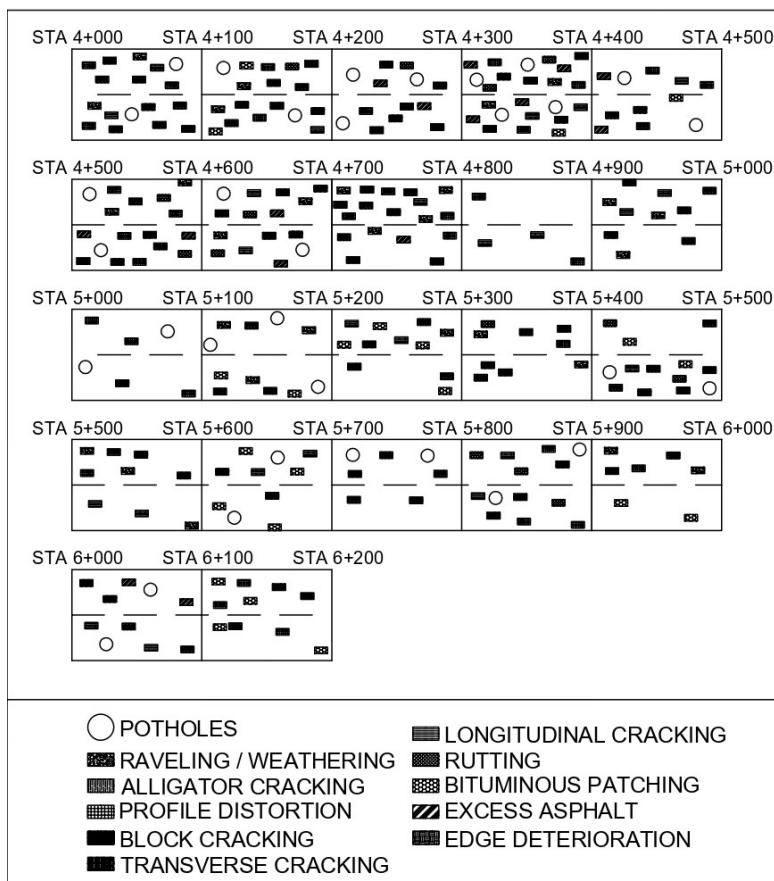
Gambar 4.2 Strip Map Kerusakan Jalan

*Strip map* kerusakan jalan merupakan gambar pemetaan yang dilakukan untuk mengetahui letak dari jenis kerusakan jalan pada lokasi studi yaitu di Jalan Nganjuk – Bojonegoro Km 55+500 sampai Km 61+700, Kabupaten Nganjuk. Gambar *strip map* kerusakan jalan dibagi berdasarkan per 100 meter yang sudah ditentukan pada saat survey kerusakan jalan menggunakan metode Dirgolaksono & Mochtar (1990) dengan panjang total 6,2 kilometer. Dapat dilihat pada Gambar 4.2 merupakan *strip map* kerusakan Jalan Nganjuk - Bojonegoro Km 55+500 sampai Km 61+700 Kabupaten Nganjuk. Untuk lebih detail gambarnya bisa dilihat pada Lampiran 7.
