**ANALISIS KEBOCORAN WATERWALL TUBE
PADA CIRCULATING FLUIDIZED BED BOILER**

**DEPARTEMEN TEKNIK MESIN
FAKULTAS TEKNOLOGI INDUSTRI DAN
REKAYASA SISTEM
INSTITUT TEKNOLOGI SEPULUH NOPEMBER
SURABAYA 2020**

***ANALYSIS OF WATERWALL TUBE LEAKAGE
IN CIRCULATING FLUIDIZED BED (CFB)
BOILER***

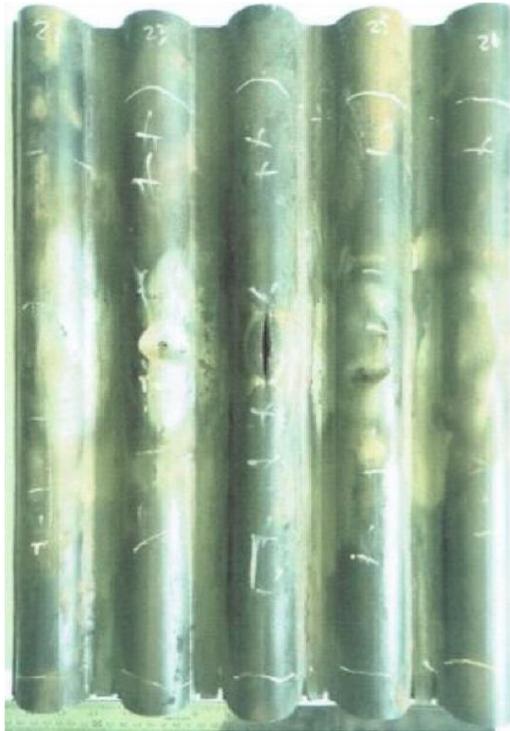
Gambar 1. 1 Sampel membrane waterwall tube yang dianalisis

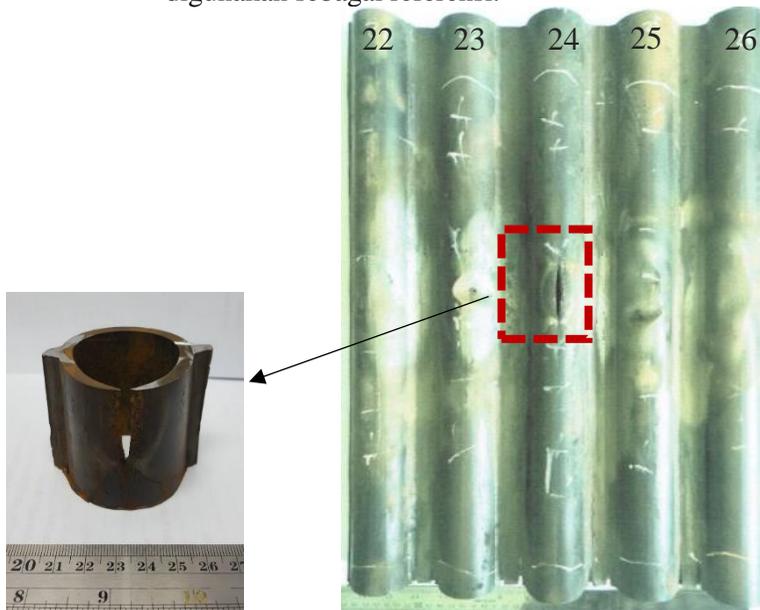
Gambar 4. 3 Crack pada tube 24 di waterwall

Dapat dilihat pada gambar 4.3 dan 4.4, merupakan spesimen *waterwall tube* yang mengalami *defect* berupa *crack* dan perubahan bentuk tube yang sangat terlihat. Selain mengalami perubahan bentuk, tube juga mengalami penipisan ketebalan pada bagian bawah.

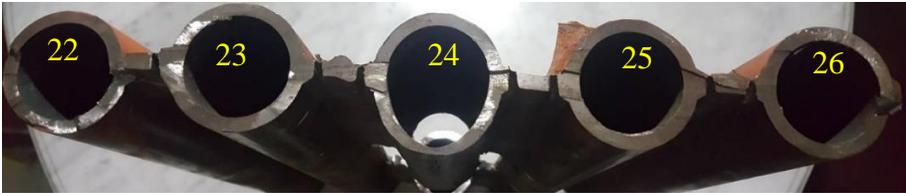
Gambar 4. 4 Perubahan bentuk tube pada waterwall tube 22 dengan tube 24 (a) tube #24 (b) tube #22

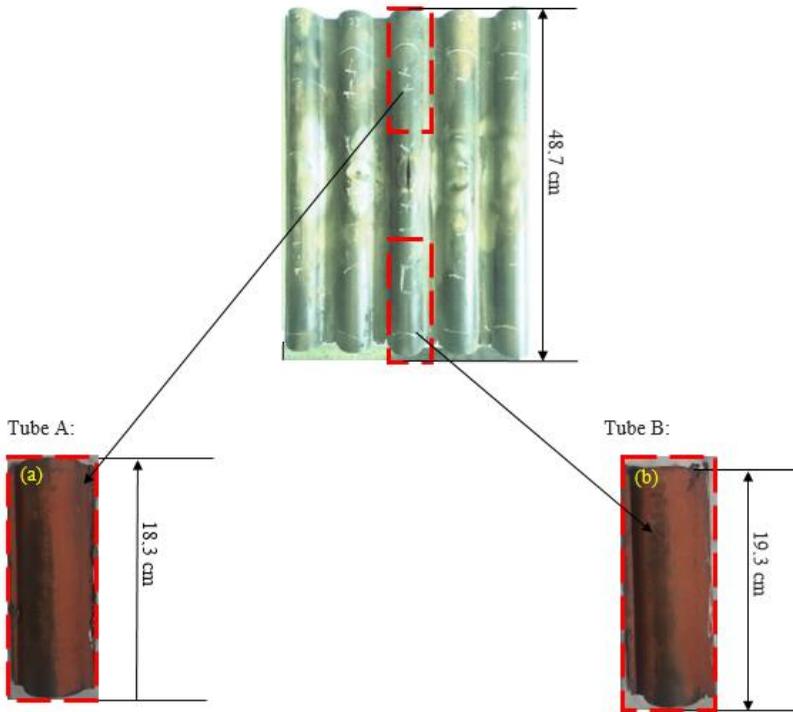
Pada penelitian ini, dilakukan pemotongan pada tube #24 untuk pengambilan sample yang akan diteliti. Tube #24 akan dipotong menjadi 2 bagian yaitu bagian atas dan bagian bawah dan pada tiap bagian di ambil 3 bagian atas, tengah, dan bawah untuk mengetahui mekanisme terjadinya perubahan bentuk pada *waterwall tube*. Pemotongan *waterwall tube* dilakukan pada gambar 4.5.

Gambar 4. 5 Pemotongan pada tube 24

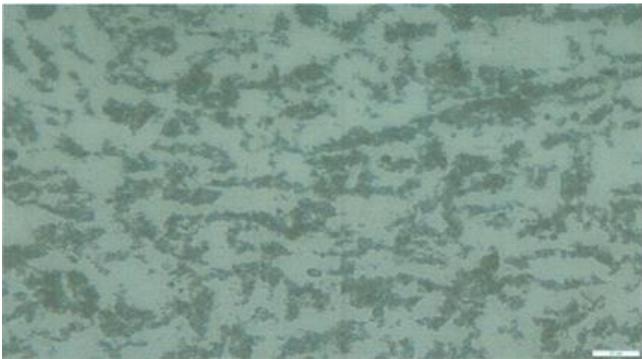
Gambar 4. 10 Pengamatan spesimen tube 22 dengan perbesaran 50x

Dari hasil pengamatan mikro yang didapat dari ke 8 spesimen, diketahui bahwa spesimen memiliki struktur *ferrite-pearlite*, dimana . area yang berwarna hitam menunjukkan area *pearlite* dan pada area yang berwarna putih menunjukkan area *ferrite*. Pada hasil pengamatan mikrostruktur tersebut dapat disimpulkan bahwa tube yang mengalami kerusakan tersebut telah kehilangan banyak area *pearlite*. Semakin tinggi kadar karbonnya semakin tinggi pula *pearlite* yang terkandung pada sebuah material. Pada titik 2, dimana titik 2 adalah bagian yang mengalami penipisan ketebalan yang sangat signifikan, dan terlihat bahwa *pearlite* sudah mengalami degradasi sehingga membentuk *spheroidized graphite*, dimana ini menunjukkan bahwa terjadinya *overheating* pada *waterwall* tube.

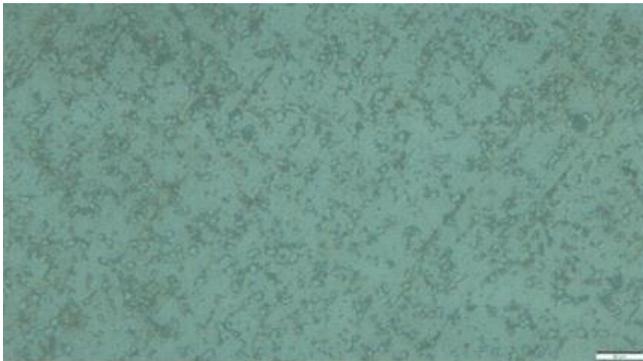
Gambar 4. 12 Pengamatan spesimen tube 24a dengan perbesaran 20x

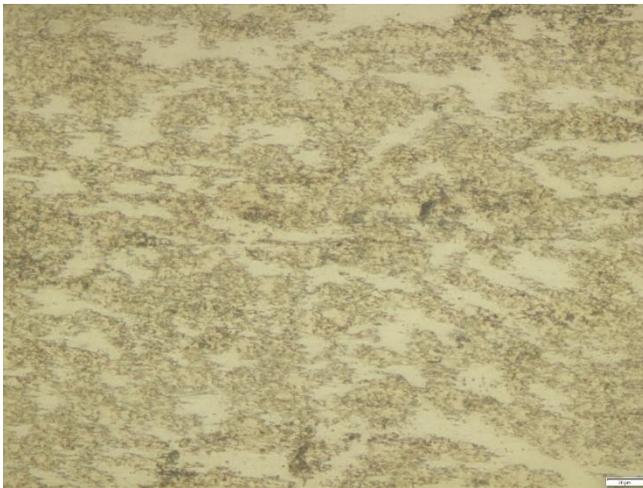
Gambar 4. 14 Pengujian metalografi pada spesimen tube 24b di titik 1 dengan perbesaran 50x

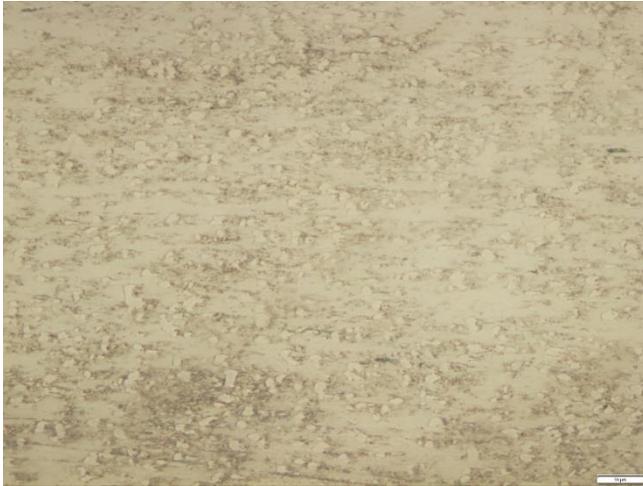
Gambar 4. 15 Pengujian metalografi pada spesimen tube 24b di titik 2 dengan perbesaran 50x

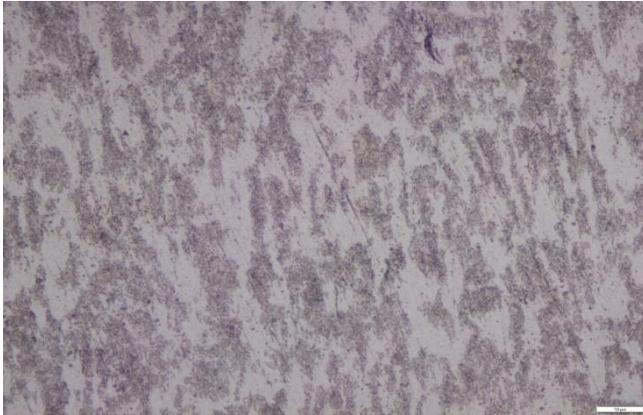
Gambar 4. 17 Pengujian metalografi pada spesimen tube 2c di titik 1 dengan perbesaran 50x

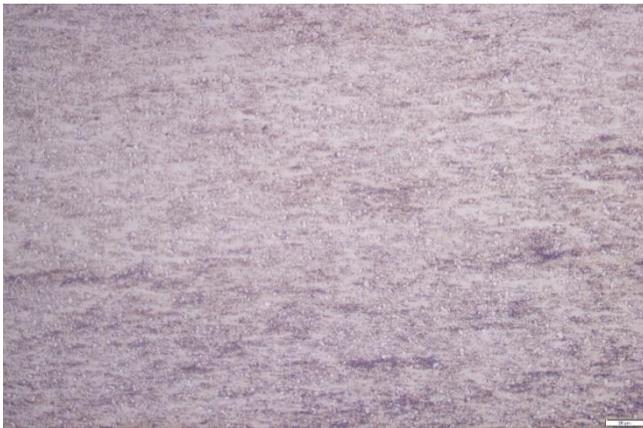
Gambar 4. 18 Pengujian metalografi pada spesimen tube 24c di titik 2 dengan perbesaran 20x

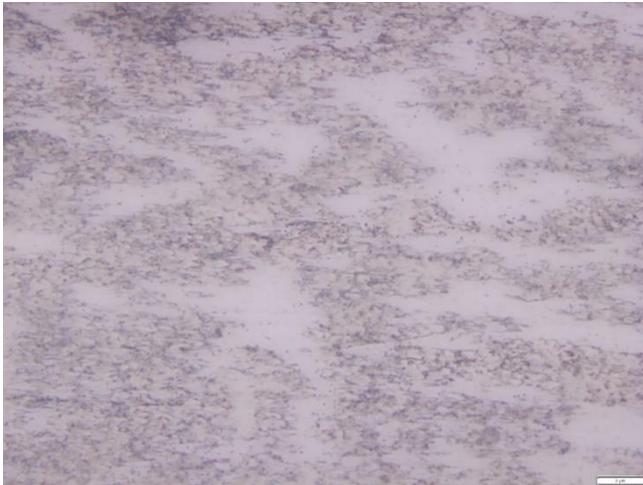
Gambar 4. 20 Pengujian metalografi pada spesimen tube 24d di titik 1 dengan perbesaran 100x

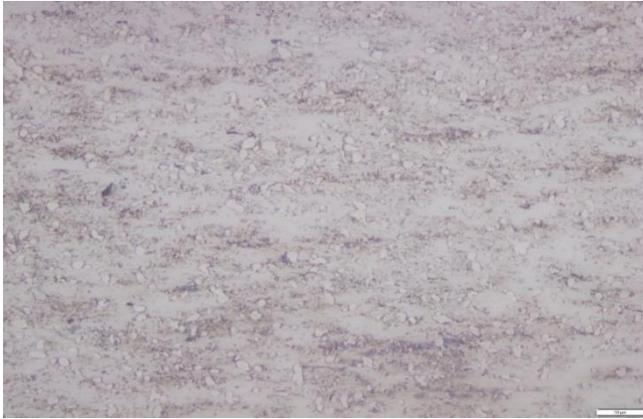
Gambar 4. 21 Pengujian metalografi pada spesimen tube 24d di titik 2 dengan perbesaran 50x

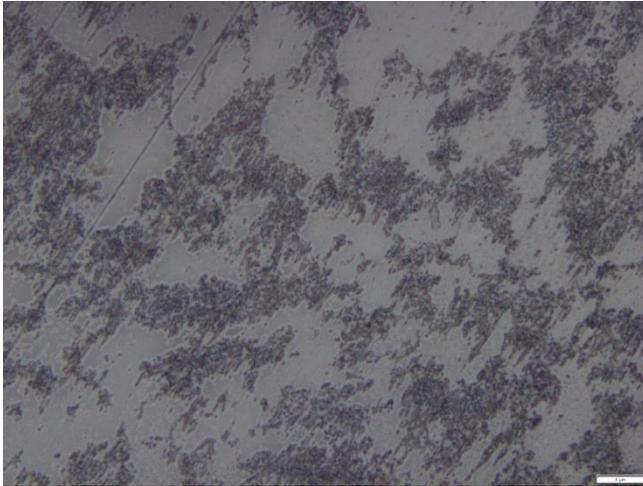
Gambar 4. 23 Pengujian metalografi pada spesimen tube 24e di titik 1 dengan perbesaran 100x

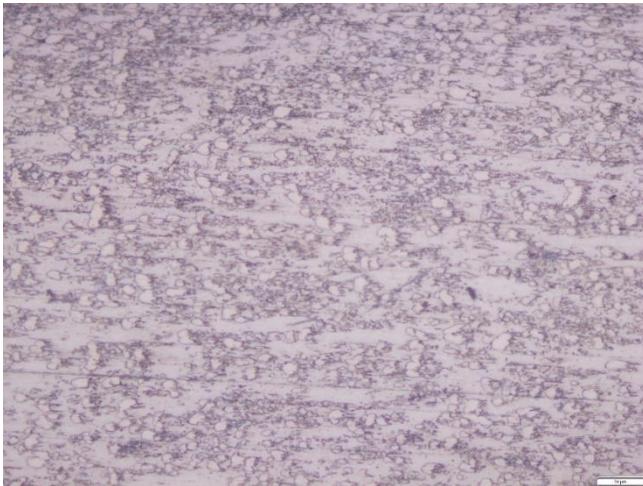
Gambar 4. 24 Pengujian metalografi pada spesimen tube 24e di titik 2 dengan perbesaran 50x

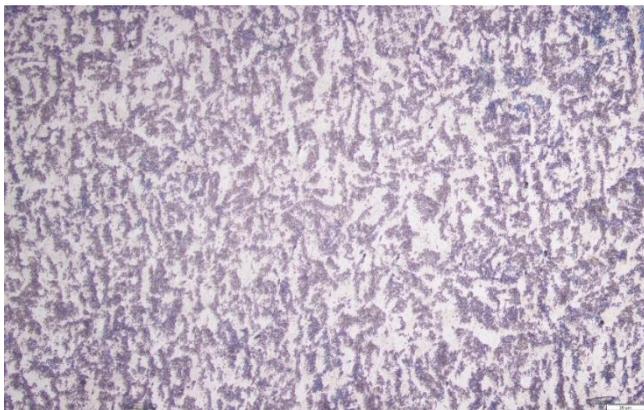
Gambar 4. 26 Pengujian metalografi pada spesimen tube 24f di titik 1 dengan perbesaran 20x

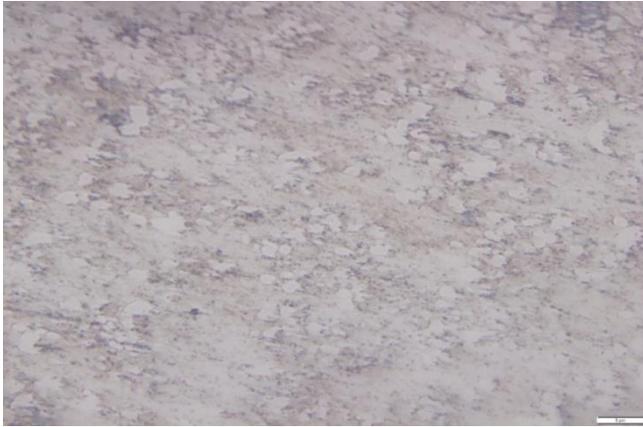
Gambar 4. 27 Pengujian metalografi pada spesimen tube 24f di titik 2 dengan perbesaran 100x

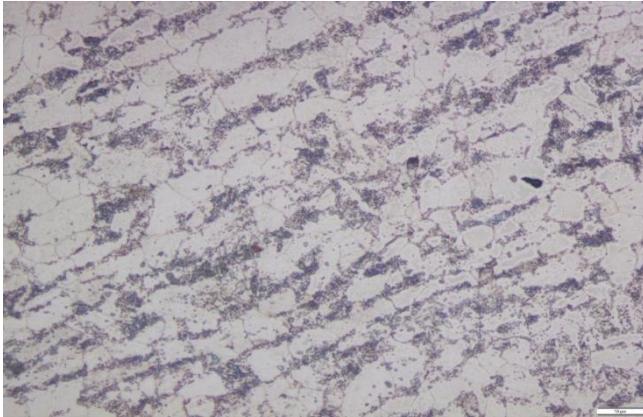
Gambar 4. 29 Pengujian metalografi pada spesimen tube 24g di titik 1 dengan perbesaran 50x

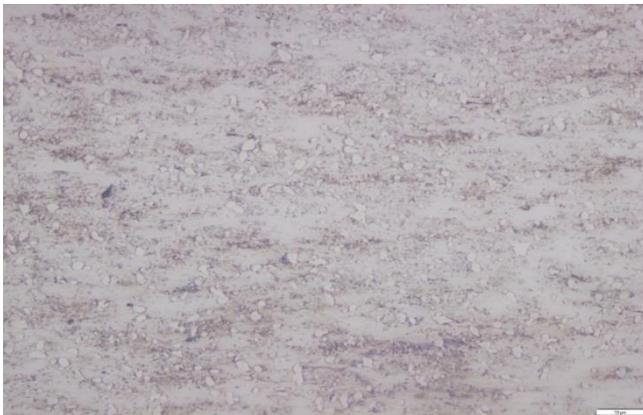
Gambar 4. 30 Pengujian metalografi pada spesimen tube 24g di titik 2 dengan perbesaran 50x

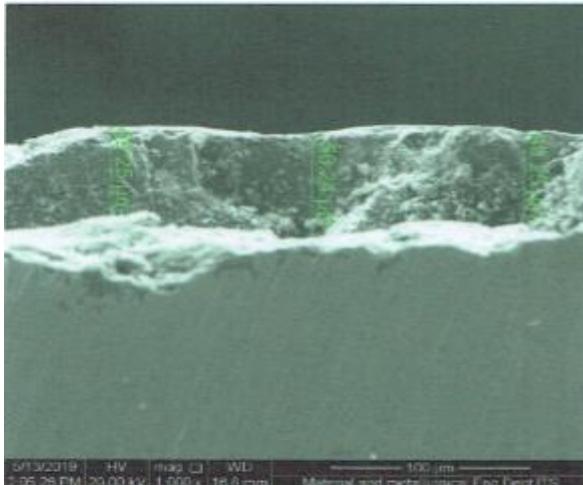
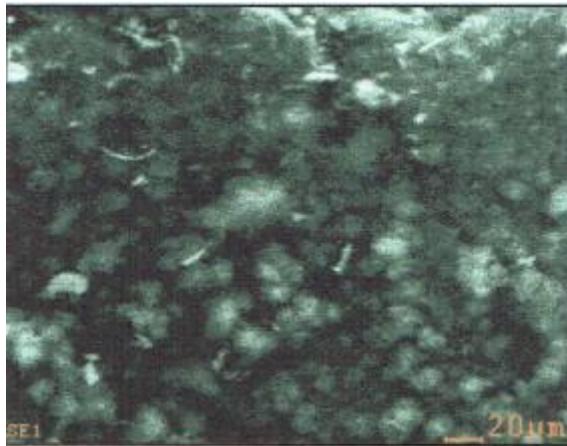
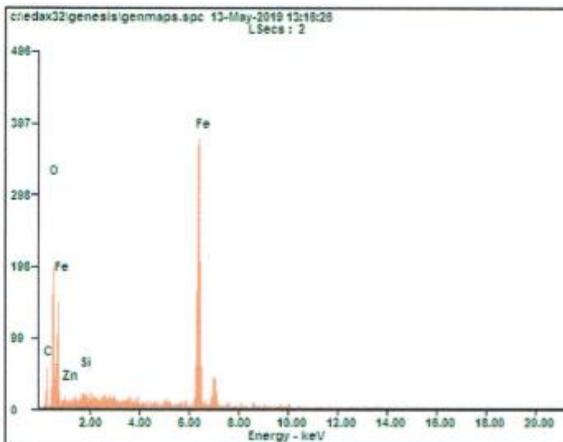
Berdasarkan adanya penipisan ketebalan dari tube yang sangat signifikan, maka pengujian SEM dan EDS dilakukan untuk mengetahui bentuk morfologi serta unsur-unsur yang tergantung pada spesimen uji. Pengambilan dilakukan pada bagian belakang spesimen tube #24a pada saat kerak masih menempel.

Element	Wt%	At%
CK	05.91	16.53
OK	17.81	37.38
ZnL	02.09	01.08
SiK	00.67	00.80
FeK	73.52	44.22
Matrix	Correction	ZAF

memiliki berat 17.81%, dan atomic sebesar 37.38%, kandungan Zn yang memiliki berat sebesar 02.09%, dan atomic sebesar 01.08%, kandungan Si yang memiliki berat sebesar 00.67%, dan atomic sebesar 00.80%, dan kandungan Fe yang memiliki berat sebesar 73.52% dan atomic sebesar 44.22%. Dari data tersebut menunjukkan bahwa deposit mengandung lebih banyak Fe dan O daripada Si, C, dan Zn. Hal ini berarti terjadi proses korosi pada *waterwall tube*.

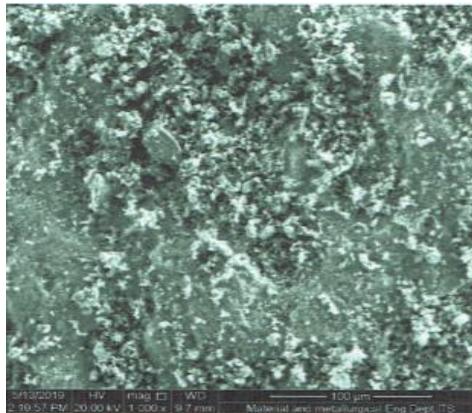
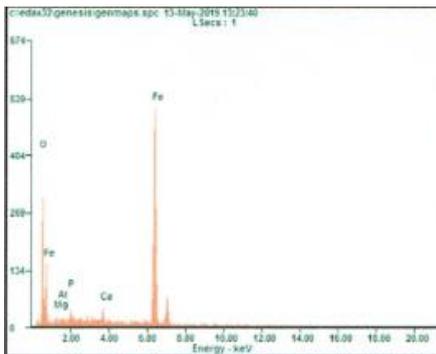
Element	WT%	At%
OK	19.14	44.21
MgK	00.91	01.39
AlK	00.76	01.04
PK	01.07	01.27
CaK	01.46	01.35
FeK	76.66	50.74
Matrix	Correction	ZAF
