ANALISIS KEGAGALAN PIN PADA *CHAIN BUCKET ELEVATOR SYSTEM*

Engra Fithreea
0211144000091

DEPARTEMEN TEKNIK MESIN
Fakultas Teknologi Industri Dan Rekayasa Sistem
Institut Teknologi Sepuluh Nopember
Surabaya
2020

**FAILURE ANALYSIS OF PIN IN CHAIN
BUCKET ELEVATOR SYSTEM**

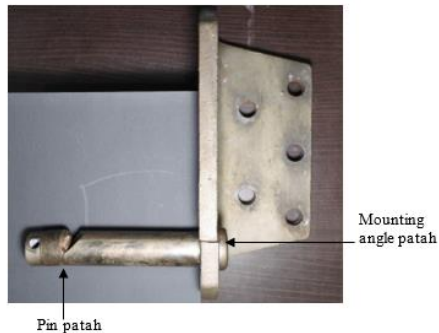
Gambar 1. 2 *Chain* patah pada Pin dan Mounting angle

Kegagalan pada *Pin* ini memberikan dampak negatif yang cukup besar pada proses produksi semen yaitu membengkaknya biaya operasional serta penurunan penghasilan produksi semen perharinya. Berikut merupakan gambar *Chain* yang mengalami patah :

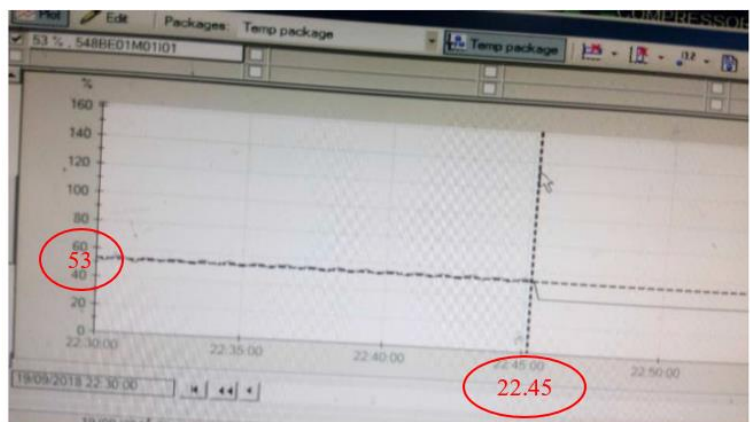
Gambar 4. 2 Pantauan *constant current regulator*

Chain mengalami patah di akhir shift 2 sekitar pukul 22.45 dengan beban motor sebesar 52-53 amper yaitu keadaan normal terlihat pada gambar 4.2

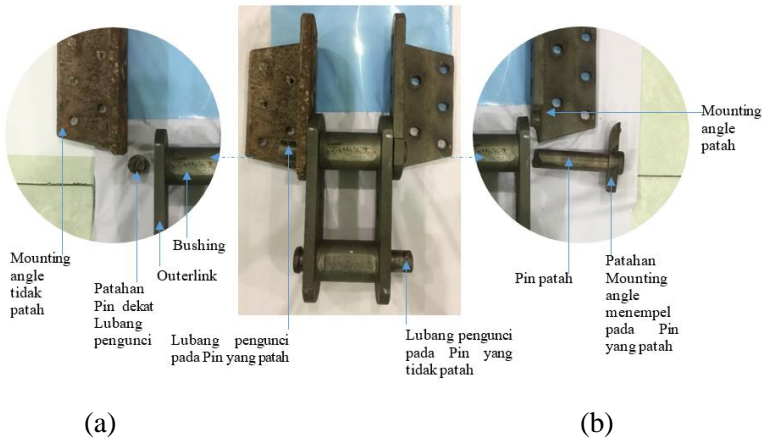
Gambar 4. 4 (a) Lokasi pertama (b) Lokasi kedua

Analisa dilakukan dengan cara membagi *Chain* menjadi dua lokasi yaitu lokasi pertama dan lokasi kedua (gambar 4.4). Lokasi ini ditentukan berdasarkan letak komponen yang patah sesuai dengan susunannya. Analisa dimulai dengan melihat secara visual dan melakukan pengukuran dimensi pada masing-masing komponen yang saling berkaitan.

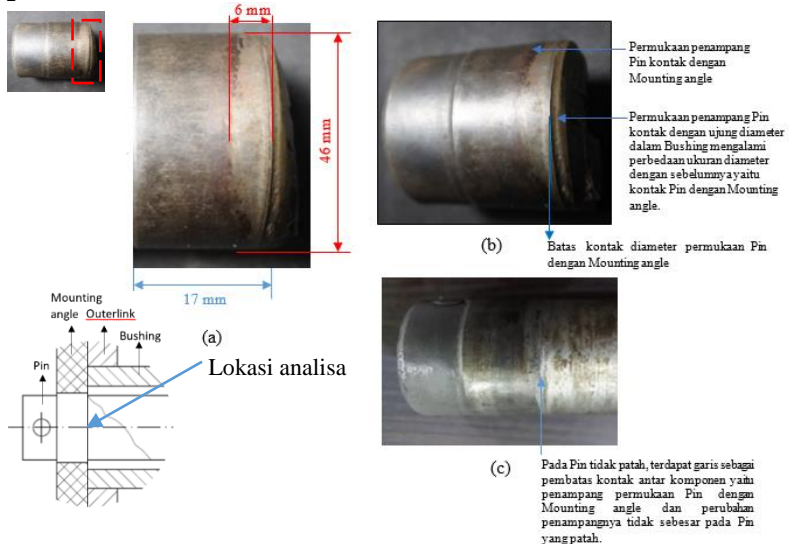
Gambar 4. 5 (a)Perbedaan warna pada penampang permukaan patahan Pin dekat pengunci. (b)Batas kontak antar komponen di penampang permukaan patahan (c) Batas kontak antar komponen pada penampang permukaan Pin yang tidak patah

Warna penampang permukaan patahan Pin lebih terang dibandingkan dengan warna di sekelilingnya (gambar 4.5.a). Perbedaan warna ini diukur dengan lebar 6 mm dari total 17 mm dan panjang 46 mm dari 110 mm, hal ini mengindikasikan penampang permukaan patahan mengalami kenaikan suhu. Berdasarkan lokasi susunannya, kenaikan suhu ini terjadi akibat gesekan penampang permukaan Pin dengan Mounting angle yang memiliki suaian sesak.

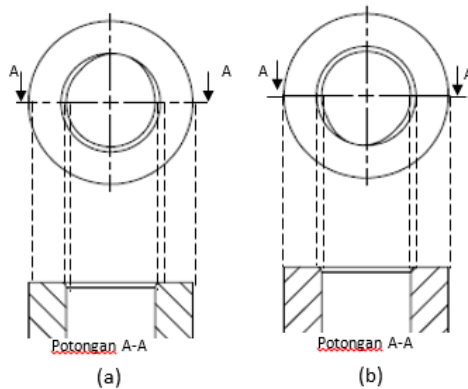
Gambar 4. 7 Sketsa diameter lubang Bushing, (a) Bushing Satu, (b) Bushing Dua

Pada gambar 4.7 terlihat bahwa Bushing memiliki tiga diameter dengan ukuran yang berbeda, yaitu diameter luar Bushing, diameter mulut Bushing (*counter sinking*) dan diameter dalam Bushing. Pada gambar 4.8.a dilakukan penggambaran sketsa diameter Bushing Satu, terlihat bahwa pada bagian atas diameter dalam Bushing memiliki lokasi diameter yang sama dengan diameter mulut Bushing sedangkan pada gambar 4.8.b Bushing dua pada bagian bawah memiliki lokasi diameter yang sama dengan diameter mulut Bushing.

Pada gambar 4.7.a yaitu lubang Bushing Satu terlihat diameter dalam Bushing mulai berubah bentuk menjadi oval pada sudut 270° hingga 90° searah jarum jam (*clock wise*) sedangkan pada gambar 4.7.b terjadi di sudut 120° hingga 270° searah jarum jam (*clock wise*). Pengukuran dilakukan pada setiap sudut dari diameter lubang Bushing dengan menampilkan data grafik sebagai berikut:

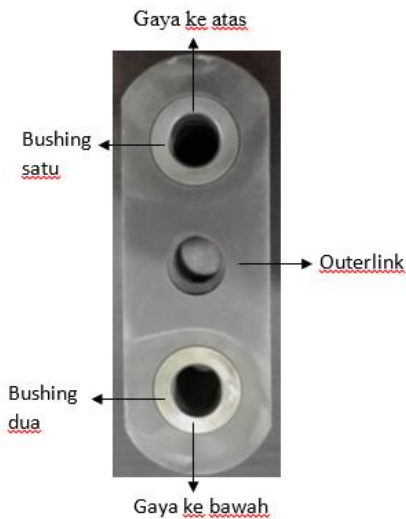
Gambar 4. 8 Satu pasang Outerlink terdiri dari Dua Bushing yang menerima gaya dengan arah berbeda

Perbedaan lokasi atau bagian aus pada lubang Bushing Satu dan lubang Bushing Dua dapat dijelaskan dengan memahami gerak dari Chain saat beroperasi, berikut merupakan gerak atau gaya yang diterima Bushing Satu dan Bushing Dua:

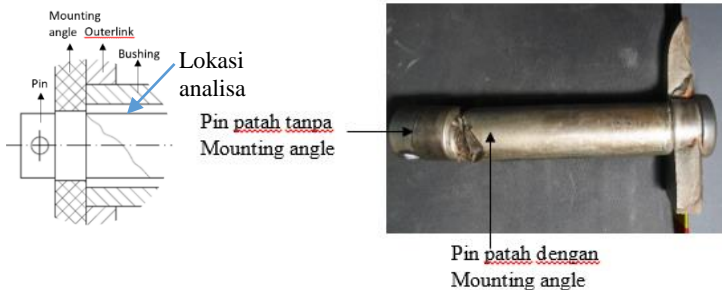
Gambar 4. 9 Patahan Pin dengan dua bagian yang besar

Pin patah menjadi dua bagian yang besar, terdapat dua permukaan patahan Pin yang dapat digunakan untuk menganalisa mekanisme patahnya Pin. Berikut merupakan gambar permukaan patahan Pin:

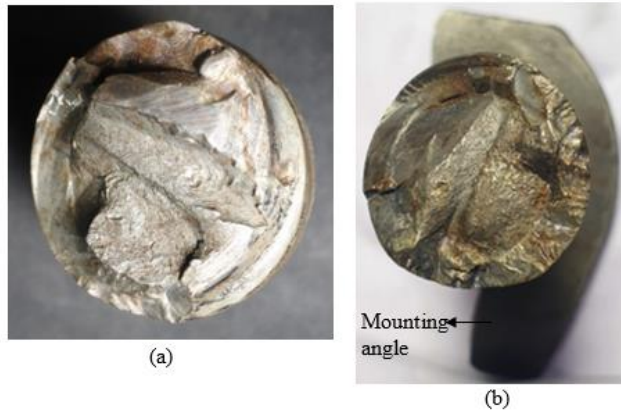
Gambar 4. 10 (a) Permukaan patahan tanpa Monting angle (b) Permukaan patahan dengan Mounting angle

Pada permukaan patahan tanpa Mounting angle (gambar 4.11.a) terlihat permukaan patahan Pin terbagi menjadi dua area, area pertama permukaan patahan dan area kedua permukaan patahan bagian yang aus. Berikut merupakan gambar perbesaran pada permukaan patahan yang mengalami aus:

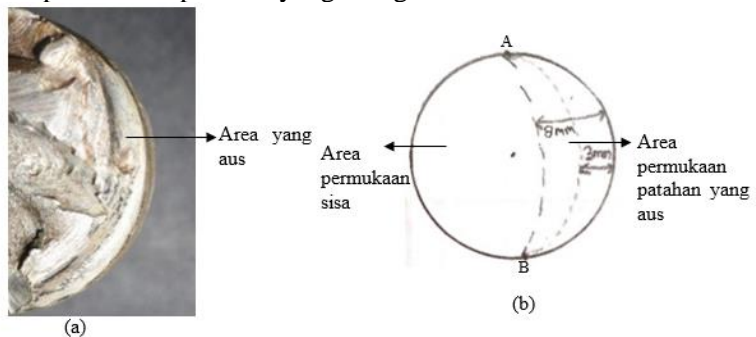
Gambar 4. 11 (a) Perbesaran pada area yang aus (b) Sketsa area yang aus

Pada permukaan patahan bagian yang aus, terlihat bahwa Pin mengalami aus di daerah yang kontak dengan diameter ujung dalam Bushing dan terbentuk dua tingkatan. Tingkatan aus pertama sepanjang 3mm dari permukaan Pin, selanjutnya pada tingkatan aus yang kedua sepanjang 8 mm dari permukaan Pin (gambar 4.12.b). Area yang mengalami aus ini membentuk tembereng atau bulan sabit, pada bagian ujung atas dan ujung bawah (A dan B) mengalami perbedaan ketinggian, perbedaan ketinggian ini menimbulkan konsentrasi tegangan.

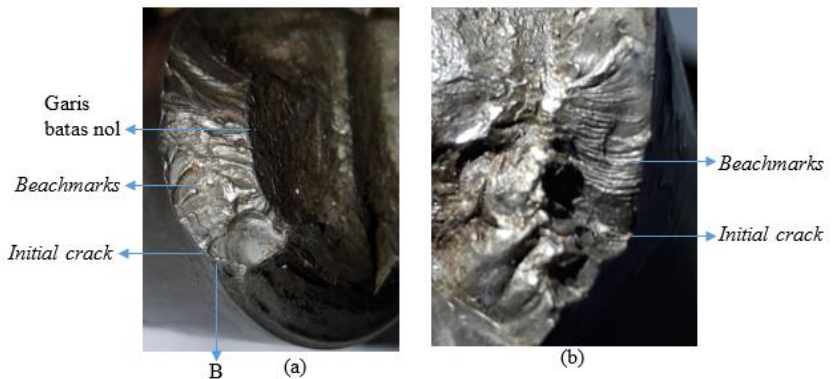
Gambar 4. 12 (a) Lokasi initial crack pada permukaan patahan tanpa Mounting angle dan (b) Lokasi initial crack pada permukaan patahan dengan Mounting angle

Tegangan yang diterima oleh area permukaan patahan menjadi lebih besar dengan luas permukaan yang kecil, sehingga hal ini dapat menentukan awal terjadinya *crack*. Berdasarkan dua bagian ujung (A dan B) tersebut, terlihat bahwa bagian ujung B merupakan lokasi yang tepat untuk awal retak (*initial crack*), hal ini dibuktikan dengan adanya *Beachmarks*, yaitu garis hasil perambatan retak yang dapat menunjukkan lokasi awal retak dan

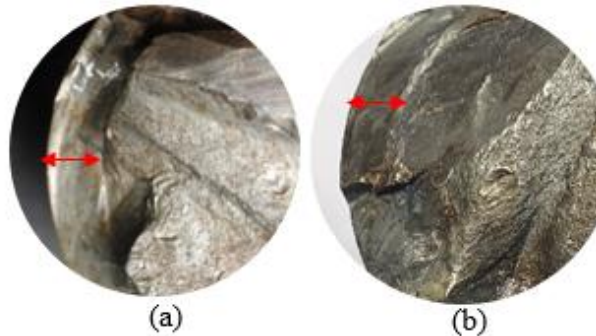
Gambar 4. 13 Perbedaan kontur pada permukaan patahan dari case ke dalam (a)permukaan patahan tanpa Mounting angle, (b)permukaan patahan dengan Mounting angle

Terdapat perbedaan kontur pada permukaan patahan, pada permukaan pin dari case ke dalam sebesar 5 mm terlihat permukaan patah getas, hal ini menandakan Pin mengalami *heat treatment*. Heat treatment yang diterima oleh Pin adalah *Induction hardening* sehingga karakter permukaan patahan Pin berbeda-beda.

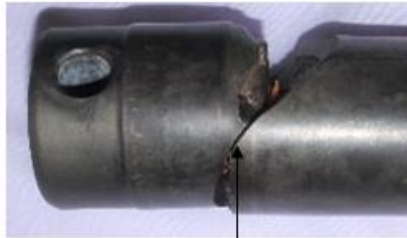
Gambar 4. 15 Bagian permukaan yang tersambung saat patahan Pin disatukan

Final fracture

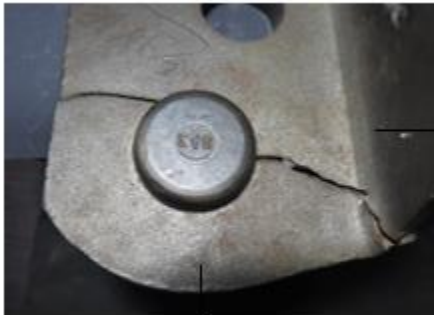
→ Patahan Mounting angle tanpa Pin

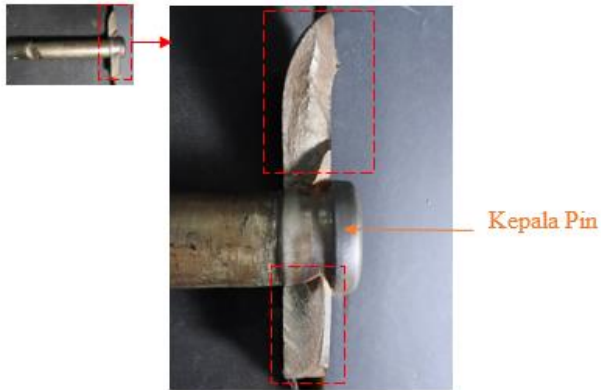
Gambar 4. 21 Patahan Mounting angle menempel pada Pin

Patahan Mounting angle menempel pada Pin

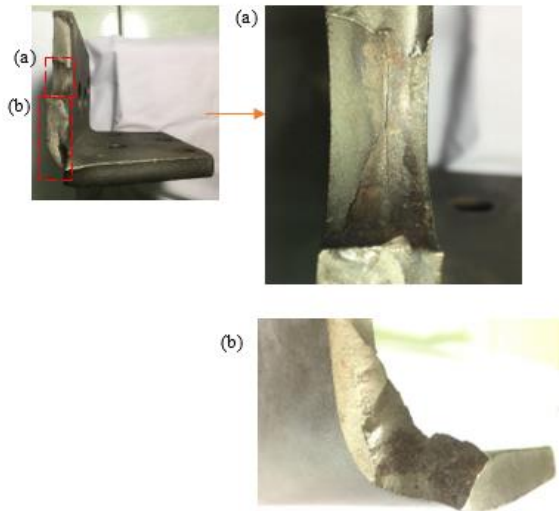
Gambar 4. 22 (a) Perbesaran patahan pada Lubang Mounting angle. (b) Perbesaran patahan Mounting angle bagian bawah

Patahan Mounting angle tanpa Pin
