**ANALISA KERUSAKAN DAN PERHITUNGAN SISA  
UMUR *TUBE SUPERHEATER BOILER*  
PLTU SURALAYA UNIT 7**

Program Magister  
Bidang Keahlian Manajemen Energi  
Kerjasama Pt Indonesia Power  
Departemen Teknik Mesin  
Fakultas Teknologi Industri Dan Rekayasa Sistem  
Institut Teknologi Sepuluh Nopember  
Surabaya  
2020

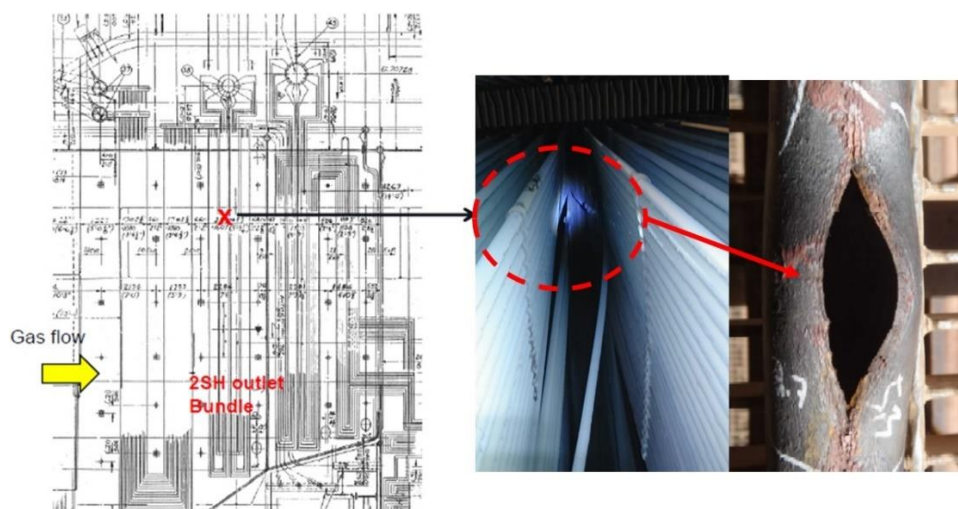
Gambar 3.2 *Tube boiler SSH Outlet Bank 11 Row 8* yang Rusak

Pengambilan sampel *tube boiler* dilakukan pada saat unit *stop*. Hasil pengambilan *tube* sampel dilakukan uji yang sama dengan *tube* yang mengalami kerusakan, untuk dapat dilakukan perbandingan hasil. Pengambilan *sample tube boiler* dilakukan untuk memastikan tingkat kondisi *tube* pada *SSH outlet boiler*. *Tube sample* diambil dari area yang terjadi kebocoran, *tube* yang mengalami deformasi plastis dan *tube* yang masih dalam kondisi baik. *Tube* baru juga dilakukan pengambilan data sebagai pembanding dengan data dilapangan. Gambar 3.2 menunjukkan lokasi dan foto *tube SSH outlet* yang mengalami kebocoran.

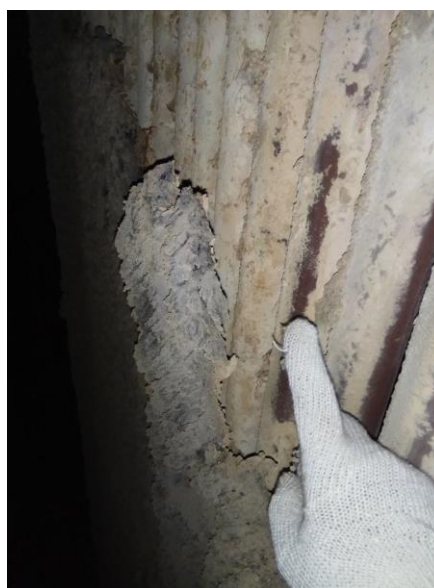
Hasil pengamatan pada permukaan luar *boiler tube* dan *super heater tube* menunjukkan telah terjadinya slagging yang cukup banyak dan mencakup areal yang cukup luas. Gambar 4.2 menunjukkan abu yang menempel pada dinding *tube*.

Gambar 4.2 Abu yang Menempel pada Dinding *Tube*

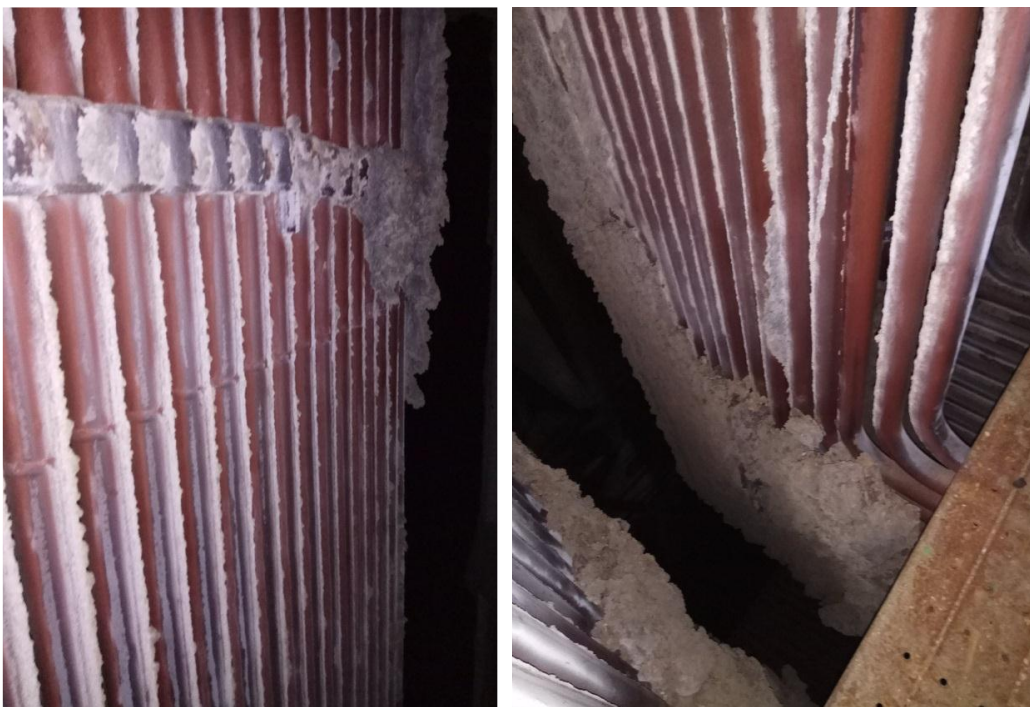
Terlihat *slagging* telah mempersempit ruang antar *tube* tempat mengalirnya gas hasil pembakaran. Namun demikian terdapat juga permukaan *tube* yang bersih tidak terdapat *slag* ataupun *scale*. Pada daerah dimana ditemukan *tube* yang rusak/ pecah, permukaan pipanya bersih, tidak terdapat *slag* atau *fouling*. Penipisan dinding pipa teramati juga di daerah ini. Gambar 4.3 menunjukkan *slagging* yang menempel pada *superheater tube* terdapat daerah yang bersih dan daerah yang terdapat banyak *slagging*. Dari gambar tersebut terlihat di satu sisi tube bersih dari *slag* sedang di sisi sebaliknya masih terdapat *slag*.

Gambar 4.3 Abu yang Menempel pada *Superheater Tube*

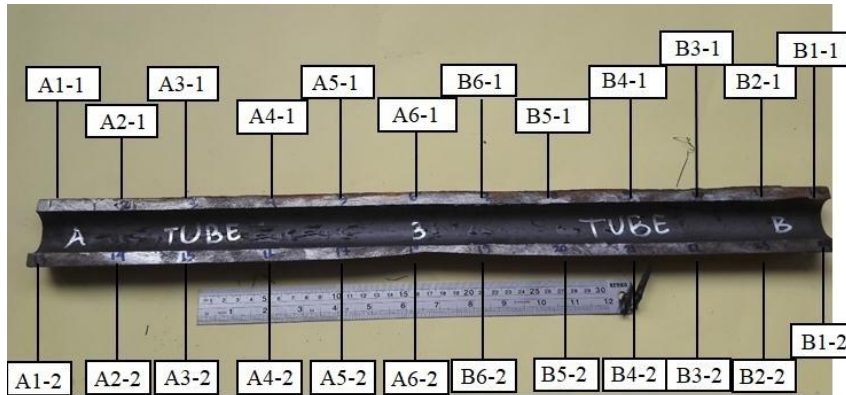
*tube code 3* dimana *tube* tidak mengalami kerusakan tetapi mengalami deformasi plastis. Hasil inspeksi visual potongan *tube code 3* ditunjukkan oleh Gambar 4.4.

Gambar 4.4 Potongan *Tube Code 3*

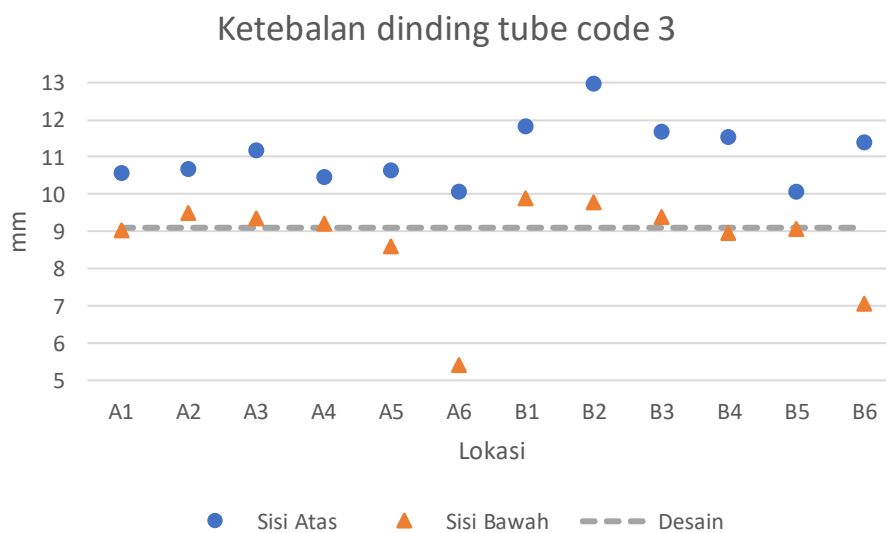
Dari hasil pengukuran ketebalan pada potongan *tube code 3*, memperlihatkan bahwa tidak ada indikasi kebocoran tetapi telah terjadi perubahan ketebalan dinding yang ditunjukkan dengan tebal dinding bervariasi. Hasil pengukuran ketebalan pada dinding *tube 3* dapat dilihat pada Gambar 4.5. Ketebalan dinding terendah pada area yang mengalami penipisan adalah 5,44 mm. Sangat jelas terlihat, penipisan terjadi dari dinding luar *tube*. Pada bagian dinding dalam *tube* tidak memperlihatkan adanya *oxide scale*.

Gambar 4.5 Grafik Ketebalan Dinding *Tube Code 3*

4.5 memperlihatkan bahwa secara umum dinding *tube* sudah mengalami penipisan yang relatif merata dengan tebal dinding terendah adalah 7,01 mm. Pada dinding bagian dalam *tube* tidak teramati lapisan *oxide scale*.

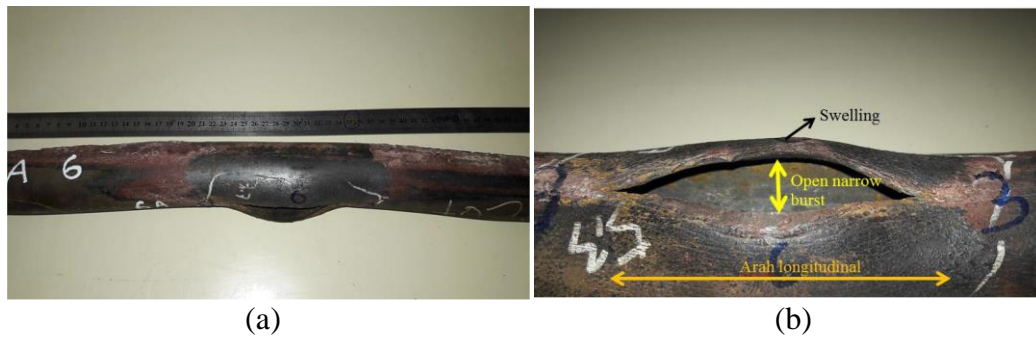
Hasil inspeksi visual pada *tube code 6* memperlihatkan *tube* mengalami kegagalan tipe *narrow open burst* dengan arah retak *longitudinal* pada area kerusakan, disertai dengan terjadinya *swelling* (gelembung) sekeliling *tube*. Tipe kerusakan *tube code 6* adalah *thin lipped rupture*. *Tube code 6* yang mengalami *rupture* diperlihatkan pada Gambar 4.8. Karakteristik kerusakan yang terjadi pada *tube code 6*, mengindikasikan bahwa *tube* mengalami *creep*. Gambar 4.8b juga terlihat jelas bahwa terdapat *scale* yang cukup tebal dan rapat pada permukaan bagian luar sepanjang *tube*.

Gambar 4.8 Tube Code 6 yang Mengalami Rupture; (a) Tampak Samping; (b) Tampak Depan

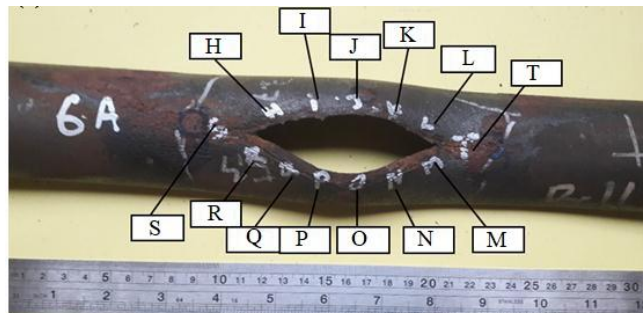
*Opening burst tube code 6* memiliki ukuran panjang sekitar 8,5 cm dan lebar 5 cm. Hasil pengukuran dimensi menunjukkan bahwa kenaikan diameter tube akibat *swelling* sekitar 10%. *Opening burst tube code 6* dan lokasi pengukuran ketebalan area kerusakan ditunjukkan oleh Gambar 4.9. Tidak ada *localized thinning* pada area sekitar *rupture*. Ketebalan dinding pada area *rupture lips/edges* yaitu antara 1,37 – 3,13 mm ditunjukkan oleh Gambar 4.10.

Gambar 4.9 Opening Burst dan Lokasi Pengukuran Ketebalan Rupture Area Tube Code 6

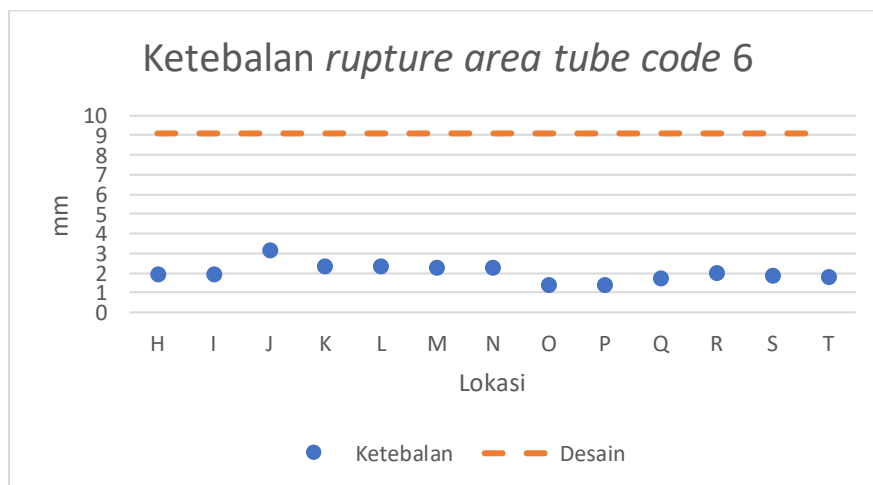
Gambar 4.10 Grafik Ketebalan Dinding Rupture Area Tube Code 6

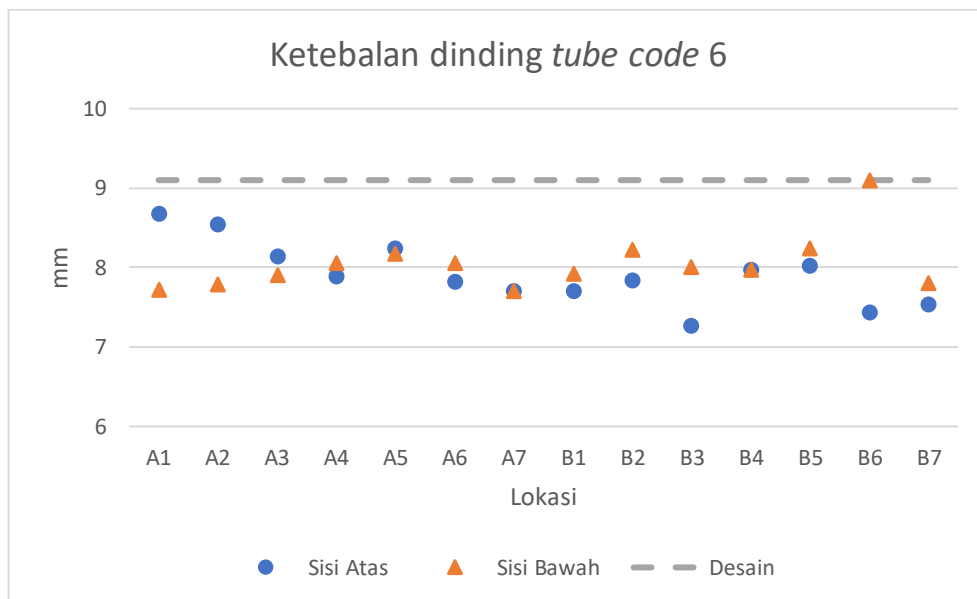
Lokasi pengukuran ketebalan dinding *tube code 6* yang tidak mengalami kerusakan ditunjukkan oleh Gambar 4.11. Hasil pengukuran terendah adalah 7,26 mm, hal tersebut ditunjukkan oleh Gambar 4.12.

Gambar 4.12 Grafik Ketebalan Dinding *Tube Code 6*

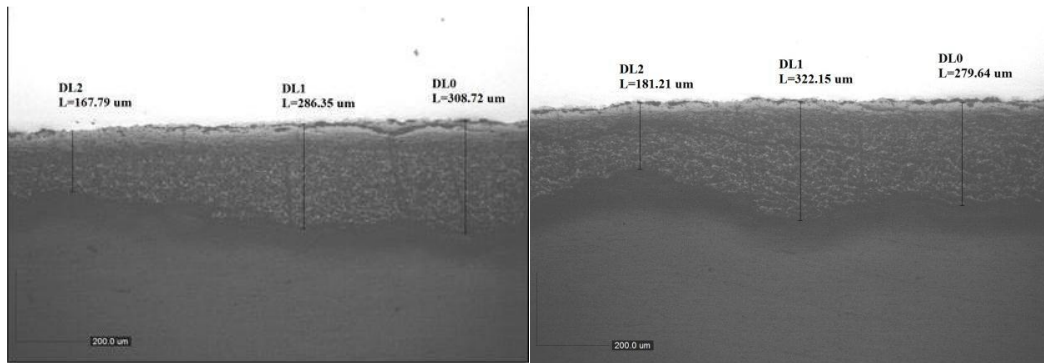
Pada *tube code 6* lapisan oksida terlihat, adanya lapisan oksida tidak merata terbentuk pada bagian dalam *tube* pada dua lokasi di sekitar *rupture*. Gambar 4.13 memperlihatkan lapisan oksida *tube code 6*. Ketebalan lapisan oksida terendah memiliki ketebalan sekitar 0,167 mm dan ketebalan lapisan oksida tertinggi adalah 0,32 mm. Ketebalan lapisan oksida pada dinding dalam *tube* jauh di bawah deposit *slag* yang terjadi pada dinding luar *tube*.

Gambar 4.13 Lapisan Oksida Bagian Dinding Dalam *Tube Code 6*.

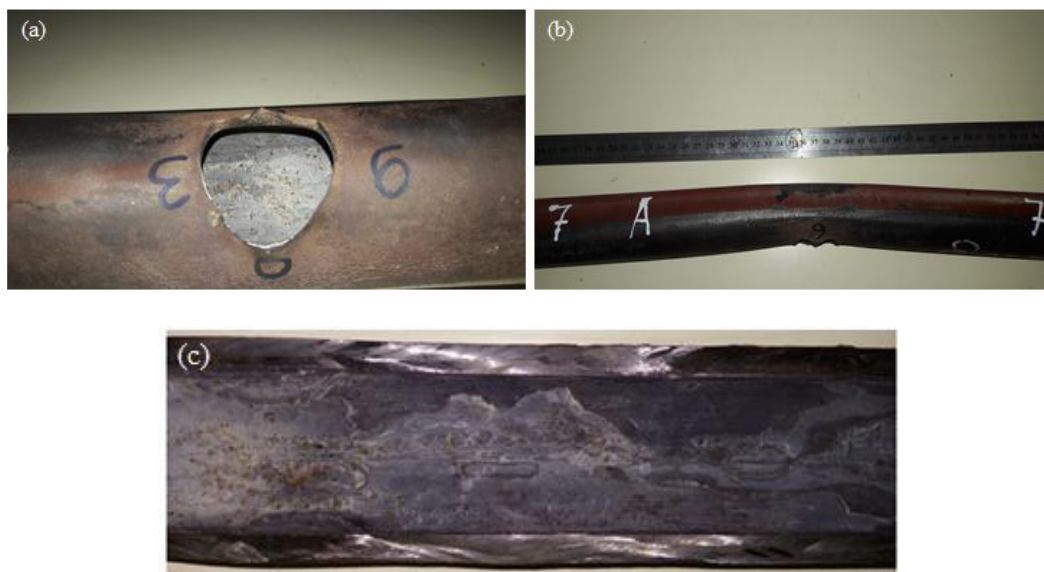
Gambar 4.14 Inspeksi Visual *Tube Code 7*; (a) *Tube* Mengalami *Thin Lip Fish Mouth* dan *Bulging*, (b) *Tube* Mengalami Deformasi Plastis; (c) Kondisi Permukaan Dinding Dalam *Tube* yang Rusak

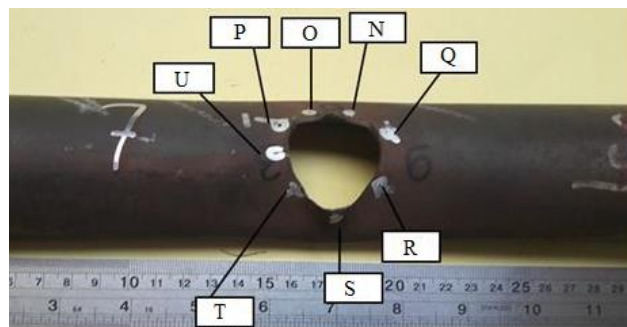
Gambar 4.17 *Opening Burst* dan Lokasi Pengukuran Ketebalan *Rupture Area Tube Code 7*

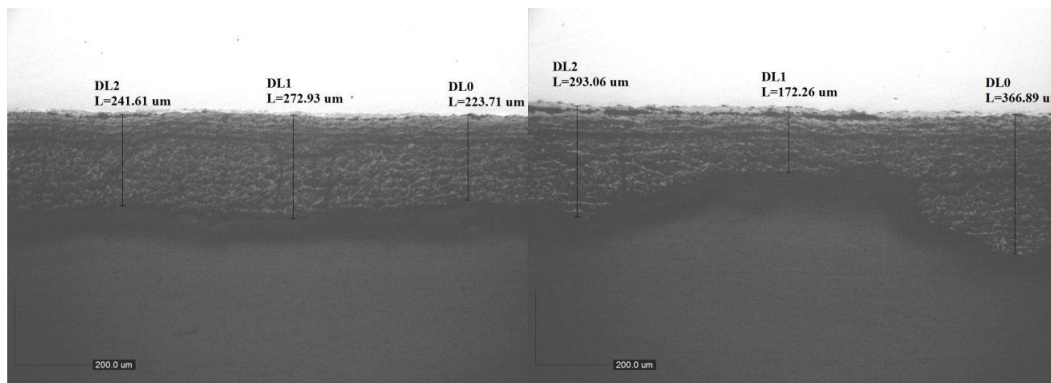
Gambar 4.19 Lapisan Oksida pada Bagian Dinding Dalam *Tube* yang Berhadapan Dengan Area *Rupture*
