STUDI ANALISIS KERUSAKAN TUBE AREA WATERWALL BOILER AKIBAT HYDROGEN DAMAGE PADA PLTU BATUBARA

Agung Sidang Kustiawan
NRP. 02111750078020

Program Magister
Bidang Keahlian Manajemen Energi
Kerjasama PT. Indonesia Power
Departemen Teknik Mesin
Fakultas Teknologi Industri dan Rekayasa Sistem
Institut Teknologi Sepuluh Nopember
Surabaya
2020

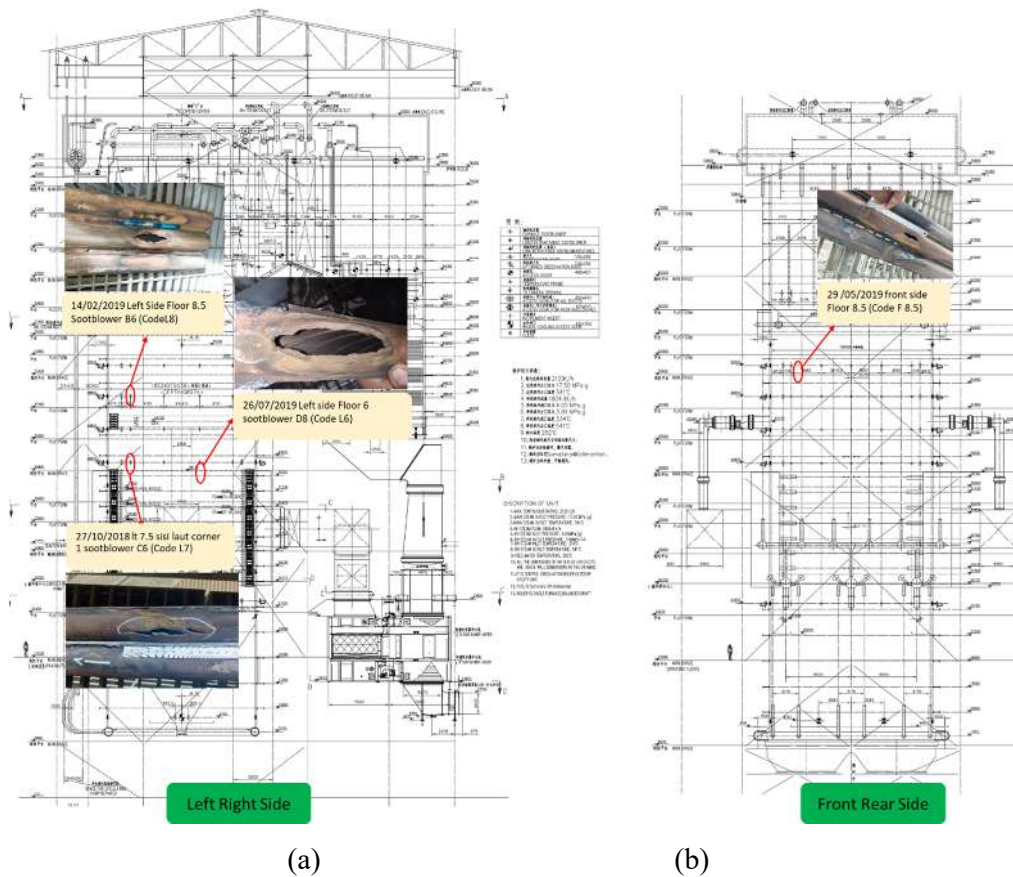
Pada gambar 3.2 pada halaman berikutnya menunjukkan lokasi kerusakan *tube* pada *drawing boiler*. *Tube* yang rusak dan dijadikan pengujian adalah *tube* pada sisi *left* dan *front* dengan elevasi sekitar 50-52 meter. Elevasi ini berada pada lokasi yang memiliki *high flux thermal* yang tinggi selama operasi *boiler*. Kondisi ini tentunya menjadi catatan untuk menjadi bagian analisis terkait potensi adanya *overheating* pada kerusakan *tube boiler*.

Gambar 3.2 lokasi *tube* yang pecah indikasi *hydrogen damage*; (a) penampang sisi *left* dan *right*, (b) penampang sisi *front* dan *rear*

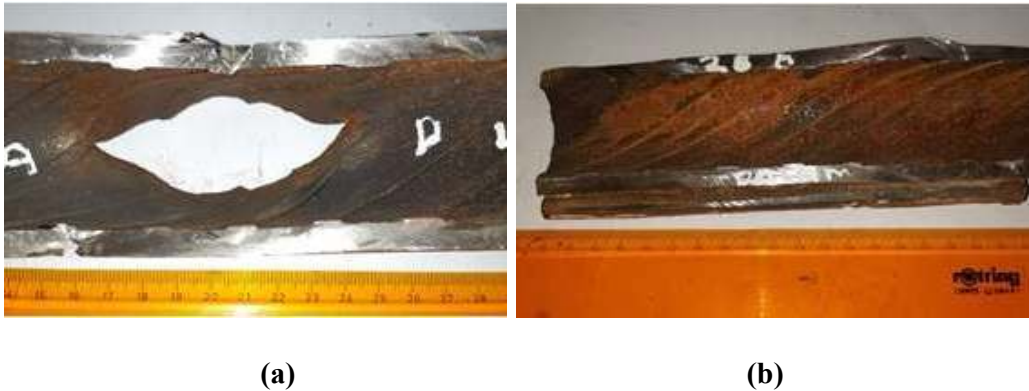
Gambar 4.12 Pengamatan visual dinding bagian dalam *tube* bocor Code L8; (a) dinding bagian dalam (b) dinding posisi 180° dengan area bocor

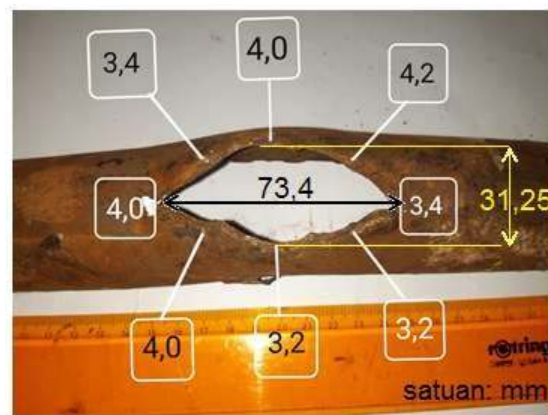
Gambar 4.13 Pengukuran ketebalan dinding *tube* pada area bocor.

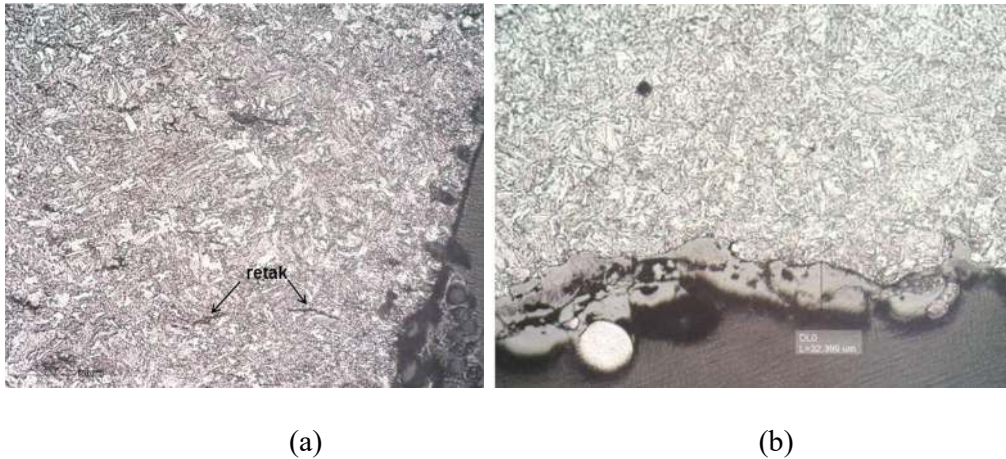
Gambar 4. 15 Struktur mikro sampel *code L8*-tengah; (a) sisi dinding tengah (b), dinding sisi dalam (pembesaran 100x)

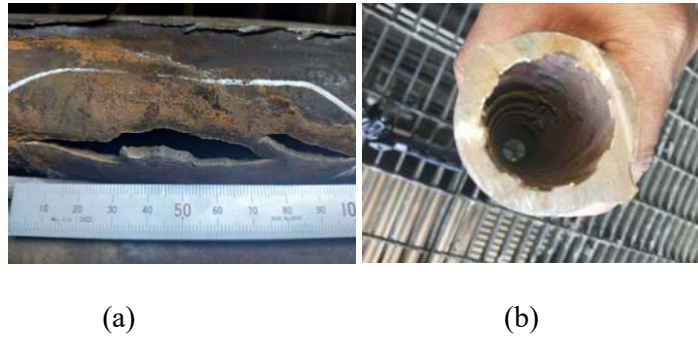
Gambar 4. 17 Pengamatan dinding luar dan dalam *code L7* (a) sisi luar (b) sisi dalam

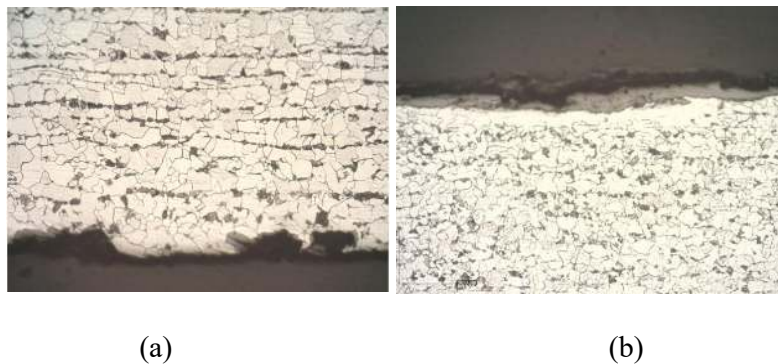
Gambar 4.18 Struktur mikro *code L7* pada lokasi jauh dari bocor ; (a) dinding dalam sisi (b) sisi dinding luar (pembesaran 100x)

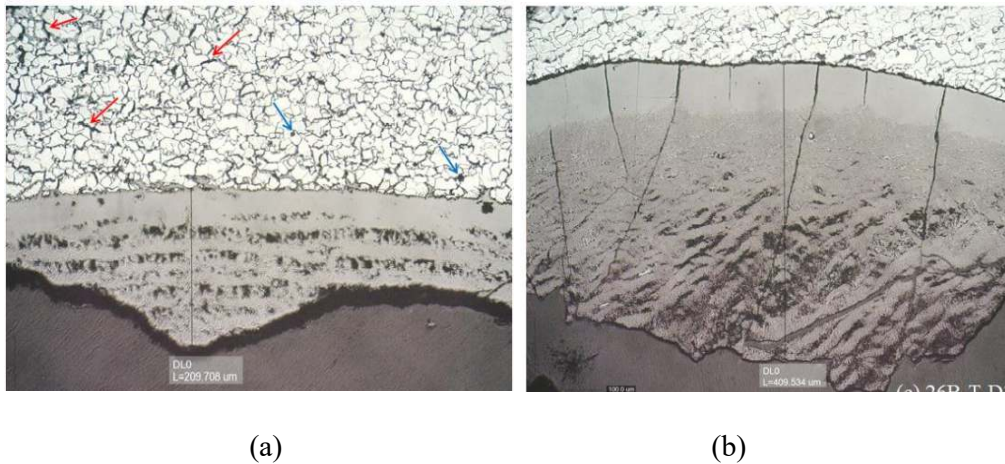
Gambar 4.19 Struktur mikro pada area yang pecah *tube code L7*; (a) dinding sisi dalam, (b) dinding sisi dalam (deposit 400 micron) (pembesaran 100x)

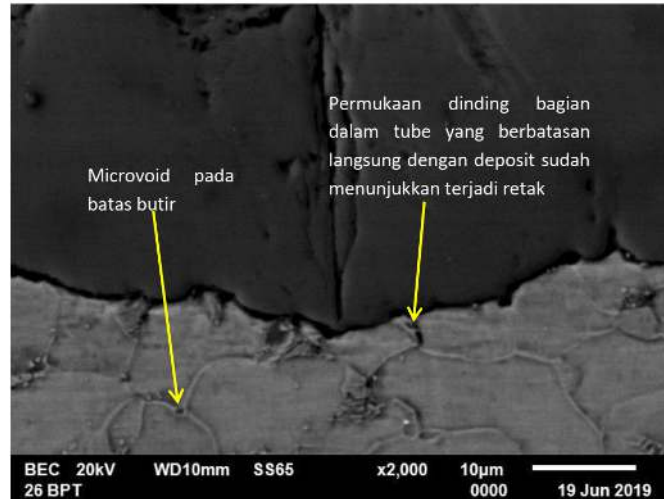
Gambar 4.21 struktur mikro permukaan dinding dalam *tube* kode sampel L7 dengan menggunakan SEM pembesaran 1000x.

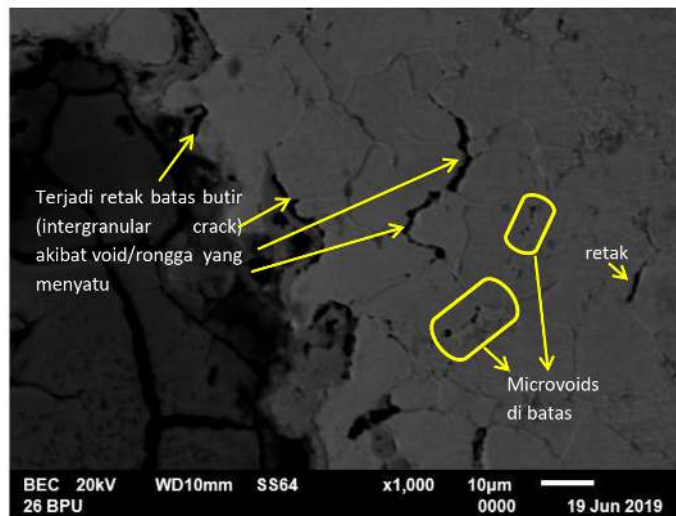
Gambar 4.22 struktur mikro permukaan dinding dalam *tube* kode sampel L7 dengan menggunakan SEM pembesaran 1000x.

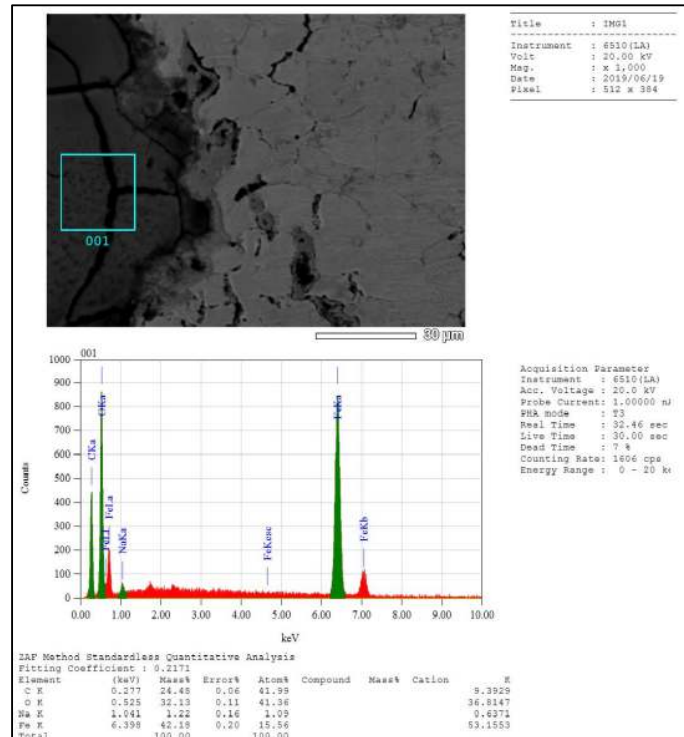
Gambar 4.23 Hasil analisis SEM-EDS pada deposit permukaan dinding dalam *tube* kode sampel L7

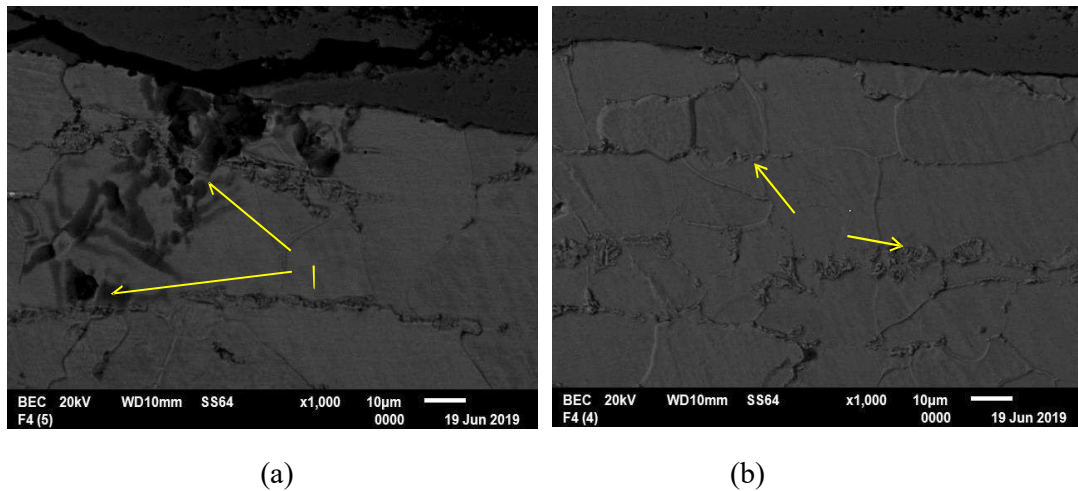
Gambar 4. 27 gambar hasil SEM *code L6* (a) *tube* sisi dalam (b) *tube* sisi tengah

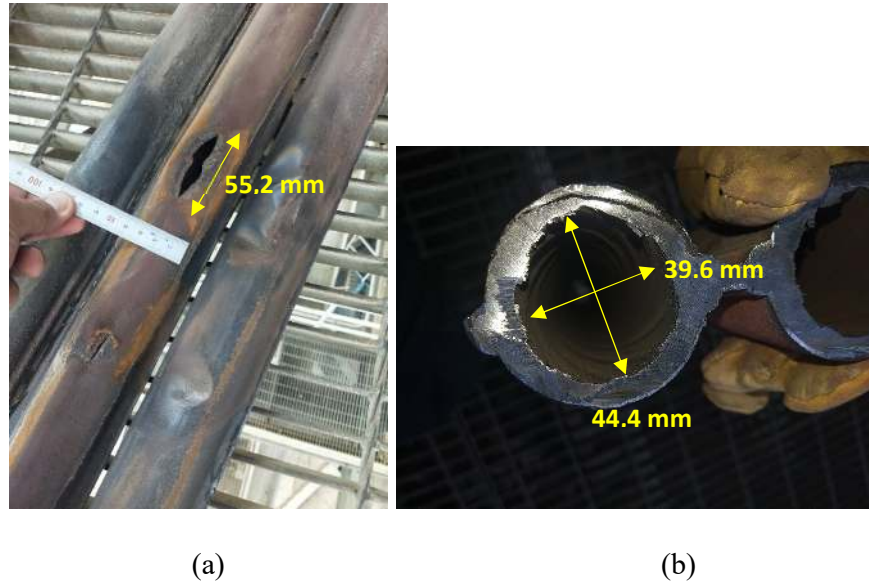
Gambar 4.28 potongan *code F 8.5* yang bocor: (a) dinding luar *tube*, (b) potongan penampang dan (c) dinding dalam.

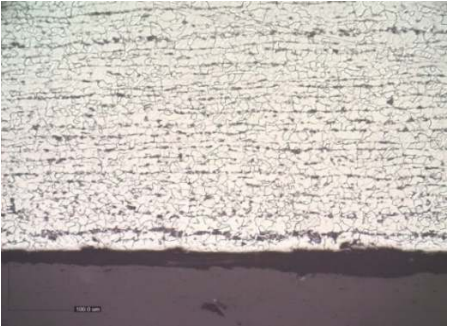
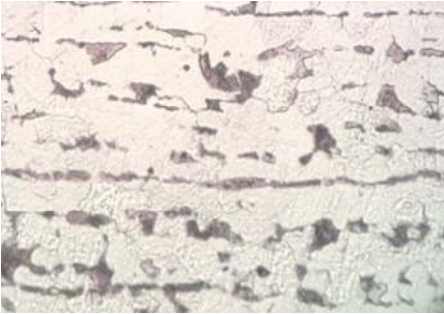
<p><i>Banded structure</i> pada struktur mikro sisi dalam dan tengah <i>tube</i> R3 terlihat sangat jelas. Dari hasil SEM memperlihatkan <i>microvoids</i> yang sudah terbentuk di batas butir. Hal ini mengindikasikan <i>tube</i> R3 sudah mulai mengalami degradasi</p>
8	R4

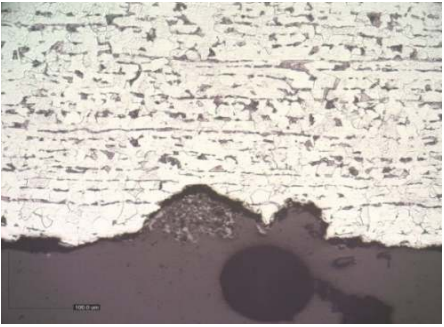
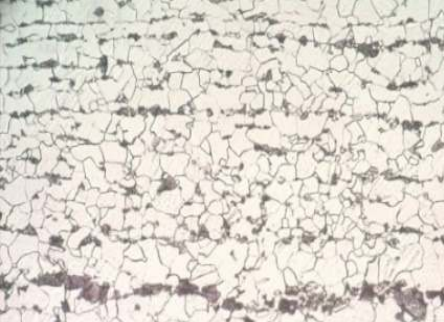
<p>Pengamatan struktur mikro memperlihatkan pada dinding dalam <i>tube</i> terdapat deposit scale dengan tebal sekitar 27 μm. Fasa <i>pearlite</i> yang membentuk <i>banded structure</i> masih tampak jelas pada struktur mikro dinding dalam, tengah</p>

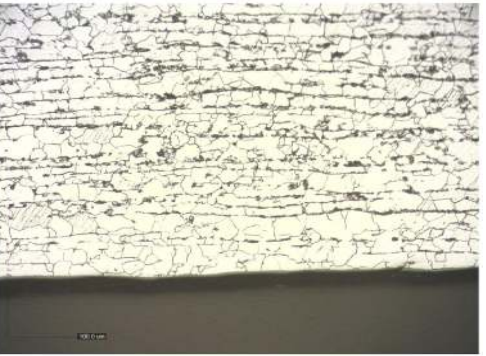
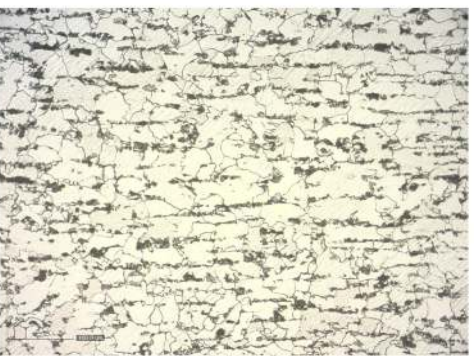
<p><i>Banded structure</i> pada struktur mikro sisi dalam dan tengah <i>tube</i> F 4 terlihat sangat jelas. Dari hasil SEM memperlihatkan <i>microvoids</i> yang sudah terbentuk di batas butir. Hal ini mengindikasikan <i>tube</i> F4 sudah mulai mengalami degradasi</p>

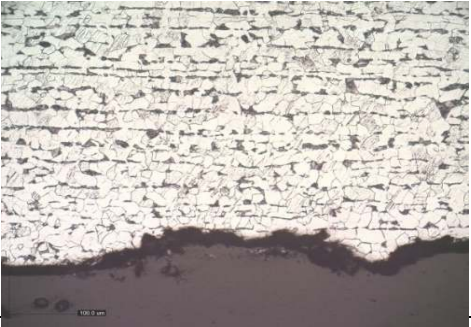
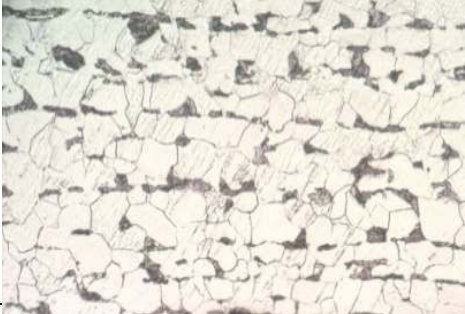
<p><i>Banded structure</i> pada struktur mikro sisi dalam dan tengah <i>tube</i> F 5 terlihat sangat jelas. Dari hasil SEM memperlihatkan <i>microvoids</i> yang sudah terbentuk di batas butir. Hal ini mengindikasikan <i>tube</i> F5 sudah mulai mengalami degradasi</p>
14	B1

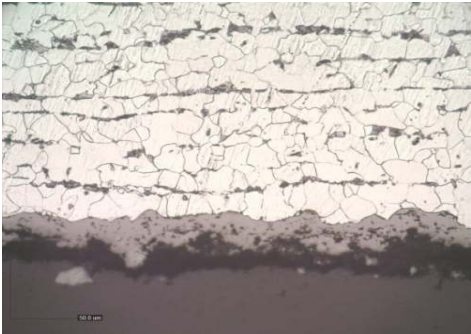
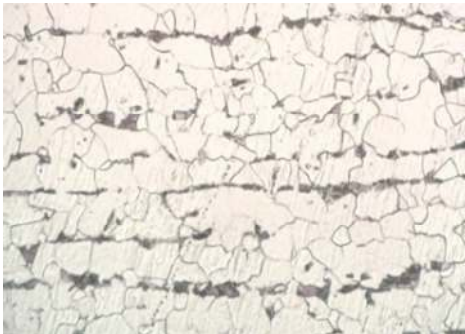
<p>Pengamatan struktur mikro memperlihatkan pada dinding dalam <i>tube</i> terdapat deposit scale dengan tebal sekitar 43,2 μm. Fasa <i>pearlite</i> yang membentuk banded structure masih tampak jelas pada struktur mikro dinding dalam,</p>
