**ANALISA KEGAGALAN POROS POMPA
CENTRIFUGAL MULTISTAGE (GA101A) SUB-
UNIT SINTESA - UREA PT. PETROKIMIA GRESIK**

ANGGA SETIAWAN
NRP 2114 105 018

**FAILURE ANALYSIS OF CENTRIFUGAL
MULTISTAGE (GA101A) PUMP'S SHAFT IN
SUB UNIT SYNTHESIS - UREA PLANT PT.
PETROKIMIA GRESIK**

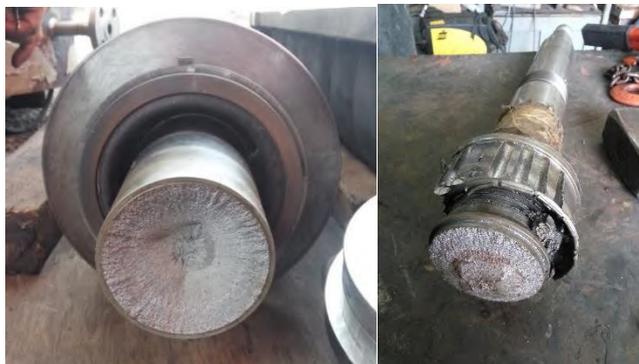
Kegagalan yang terjadi pada pompa GA101A adalah patahnya poros (*shaft fracture*) pada tanggal 29 Februari 2016, pada hari pertama pompa beroperasi setelah *Turn Around* (TA). Indikasi awal adalah terjadinya kenaikan trend vibrasi pada bagian *bearing outboard* sejak bulan November 2015, dan atas saran dari Departement Inspeksi Teknik dilakukan *re-alignment* dan menyesuaikan putaran operasionalnya, sehingga mampu bertahan hingga proses TA. Saat proses TA selesai, pompa GA101A dioperasikan untuk proses *feeding*, namun pompa hanya mampu beroperasi selama 11 jam, yakni mulai pukul 08.00 WIB hingga pukul 19.00 WIB pompa dinyatakan macet. Pengamatan awal yang dilakukan, yakni secara visual dari hasil patahan yang ditunjukkan pada gambar 1.2, menunjukkan bahwa letak *shaft fracture* pada bagian *balance sleeve* yang juga ter-*assembling* dengan *stage piece-balance sleeve*. Kondisi *stage piece-balance sleeve* terkikis lebih dari separuh dan lengket dengan *balance sleeve*.

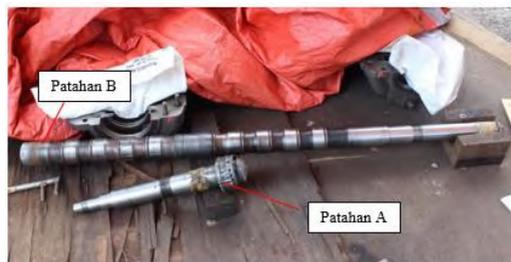
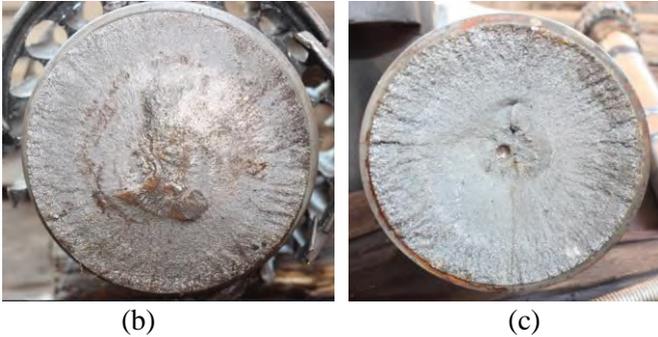
Gambar 4.2 (a) Poros yang putus, (b) Penampang Patahan Poros Sisi A (c) Penampang Patahan Poros Sisi B

Dari gambar 4.1 terlihat bahwa posisi patahan poros tidak berdekatan dengan *couple steam turbine*, sehingga dugaan akan patahan terjadi karena besarnya pengaruh torsi menjadi sangat lemah. Hipotesa selanjutnya mengacu pada terjadinya *thermal expansion* yang terjadi antara *shaft* dan *ring* yang berada dalam *barrel cover*. Hipotesa ini dipicu adanya informasi bahwa ring yang digunakan merupakan ring baru yang diganti pada saat proses *Turn Around (TA)*. Potongan *joint* dari *shaft*, *ring* dan *barrel cover* dapat dilihat pada gambar 4.3 di bawah ini.

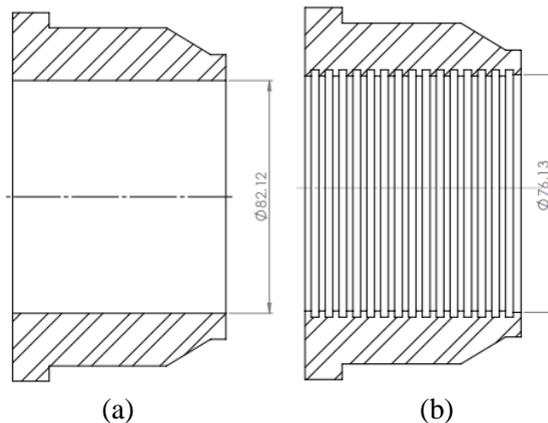
Gambar 4.4 (a) Ring Sebelum Modifikasi (b) Setelah modifikasi

pada ring. Modifikasi yang dilakukan pada *ring* berupa penambahan labirin pada *inner diameter* dan penggantian material dari *stainless steel* 410 menjadi 304 dikarenakan ketersediaan material yang ada. *Clearance* poros dan ring pada desain awal sebesar 0.165 mm, akan tetapi setahun sebelum patahnya poros, *clearance* hasil pengukuran aktual poros dan ring adalah sebesar 2.12 mm. Pada kegiatan *turn around* 2016 dilakukan pengurangan *clearance* hingga mendekati desain, yakni dari 2.12 mm menjadi 0.30 mm dengan melakukan pengurangan diameter poros dari 80 mm hingga menjadi 75,83 mm, sedangkan ring pada gambar 4.4, dari inner diameter 82.12 mm menjadi 76.13 mm. Langkah ini dilakukan karena poros yang bersinggungan dengan *ring* terjadi aus di beberapa sisi, sehingga dilakukan pengurangan diameter poros untuk meratakan diameter.

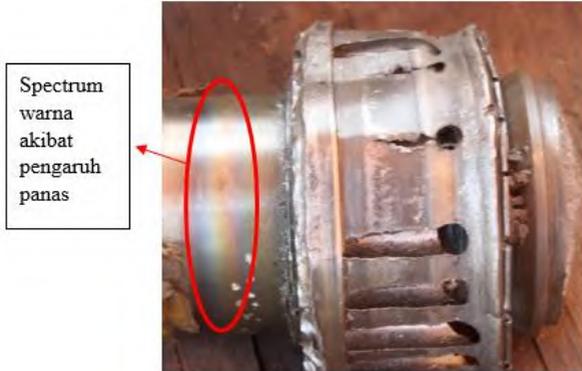
Gambar 4.5 Spektrum Warna pada Poros

bahkan menurut spektrum warna pada poros, suhu mencapai sekitar 1227°C sebelum poros putus. Temperatur akibat gesekan menyebabkan ekspansi material kedua komponen, sehingga ring mengunci poros hingga akhirnya patah. Langkah preventif dari hasil analisa adalah memperbesar *clearance* poros-ring sebesar 0.40mm tanpa mengganti jenis material, yakni *stainless steel* 304, sedangkan jika dengan material 410 *clearance* minimal yang dibutuhkan adalah sebesar 0.35mm

Pada area sekitar patahan poros teridentifikasi adanya temperatur tinggi yang terjadi, yakni dengan adanya spektrum warna pada sekitar patahan. spektrum warna tersebut dapat dilihat pada gambar 4.5.

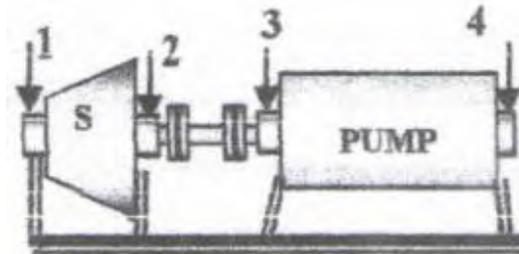
Gambar 4.21 Titik Pengambilan Data Vibrasi Pompa

Data vibrasi menunjukkan bahwa telah terdeteksi adanya kenaikan *trend* vibrasi sejak bulan November 2015 pada titik 4 atau pada *pump outboard*. Pengambilan data vibrasi yang dilakukan mengacu pada gambar 4.21 dan hasil pengukuran vibrasi pada titik 4 dapat dilihat pada tabel 4.5. Penilaian vibrasi mengacu pada *vibration chart* ISO 10816-3 yang dapat dilihat pada gambar 4.22.
