**MEKANISME SEPARASI *THERMAL BARRIER COATING*
YTTRIA-STABILIZED ZIRCONIA (TBC YSZ) PADA
SUDU TURBIN GAS MITSUBISHI TIPE MW701D STAGE
*PERTAMA***

ISAURA FAUZIAH MCLAUDA
NRP 2112 100 033

Jurusan Teknik Mesin
Fakultas Teknologi Industri
Institut Teknologi Sepuluh Nopember
Surabaya
2016

**SPALLATION MECHANISM OF THERMAL BARRIER
COATING YTTRIA-STABILIZED ZIRCONIA (TBC YSZ)
ON FIRST STAGE BLADE OF MITSUBISHI GAS
TURBINE TYPE MW701D**

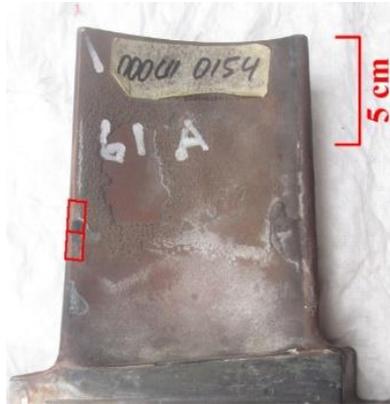
Gambar 3.3 Lokasi pengambilan sampel uji SEM dan pengamatan mikroskop optik.

Pengamatan struktur mikro dilakukan dengan menggunakan *scan electron microscope* (SEM) dan mikroskop optik untuk mengetahui jenis TBC yang digunakan dan mekanisme kerusakan yang terjadi pada lapisan TBC. Langkah pengujian diawali dengan penyiapan sampel uji yaitu pemotongan dengan menggunakan grinda, proses *grinding-polishing*, dan pengetsaan. Sampel uji diambil pada daerah TBC sudu turbin yang mengalami separasi, seperti dilihat pada gambar 3.3.

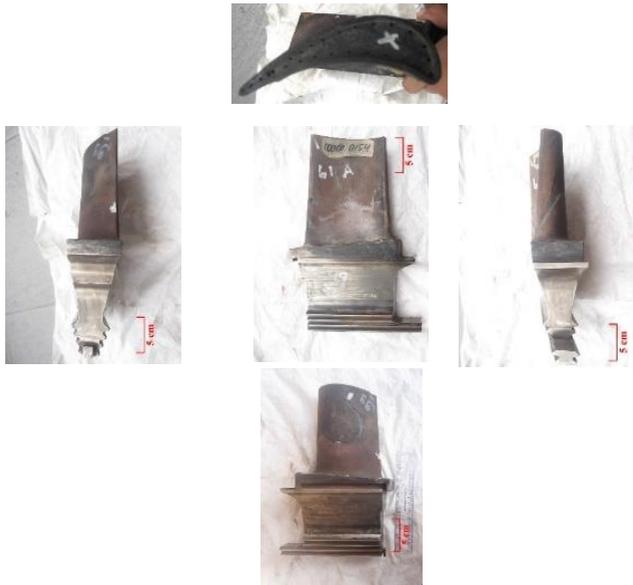
Gambar 4.1 Sudu turbin gas *stage* pertama turbin gas Mitsubishi MW701D.

Sudu turbin terbuat dari material *nickel-based superalloy* dengan metode pembuatan menggunakan *investment casting*. Untuk melindungi material sudu turbin dari gas panas hasil pembakaran, pada bagian sudu dilapisi dengan *thermal barrier coating* (TBC). Sudu turbin tersebut dilengkapi dengan 25 lubang pendingin pada bagian atas dan berjung menjadi 25 lubang pada bagian bawah.

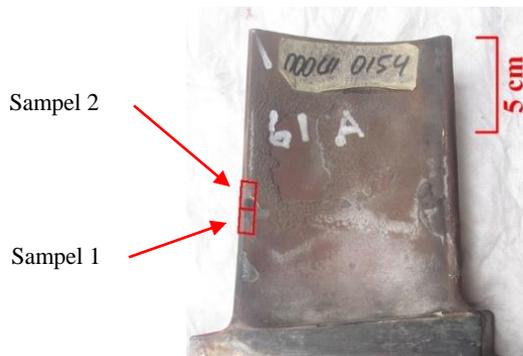
Gambar 4.3 Lokasi pengambilan sampel uji untuk pengamatan mikro dan pengujian *microhardness*.

Sampel untuk pengamatan mikro dan pengujian *microhardness* diambil sebanyak dua sampel dari bagian tepi sudu turbin yang mengalami separasi seperti yang ditunjukkan pada Gambar 4.3. Pemotongan sampel dilakukan dengan menggunakan gerinda. Ukuran sampel yang berukuran 10 mm x 10 mm. Hasil pemotongan sampel dapat dilihat pada Gambar 4.4.

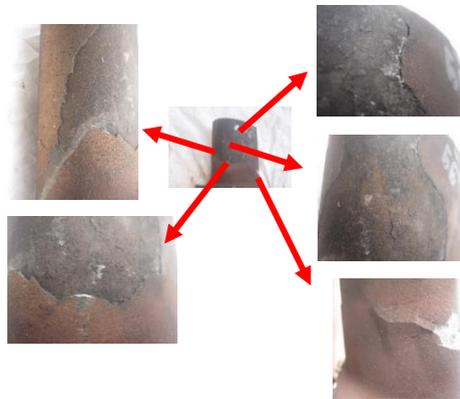
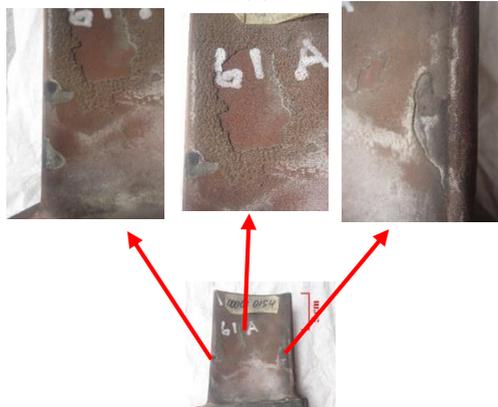
Pengamatan makro dilakukan pada penampakan sudu turbin yang akan diamati. Pengamatan meliputi pemeriksaan permukaan sudu turbin, pengukuran dimensi, dan indentifikasi kerusakan yang terjadi. Hasil pengamatan makro dapat dilihat pada Gambar 4.5.

Gambar 4.5 Hasil pengamatan makro, terdapat kerusakan separasi pada TBC dan deposit pada permukaan TBC. (a) bagian belakang sudu turbin. (b) bagian depan sudu turbin.

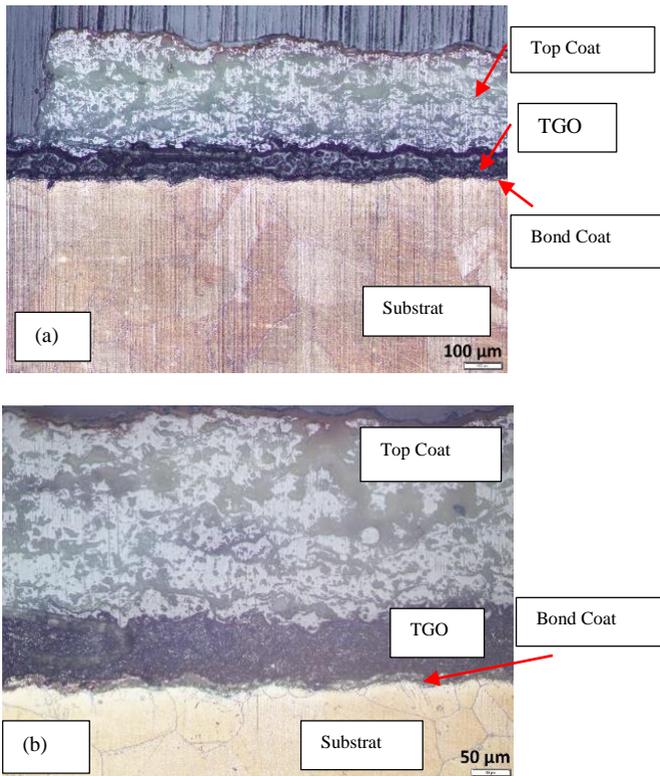
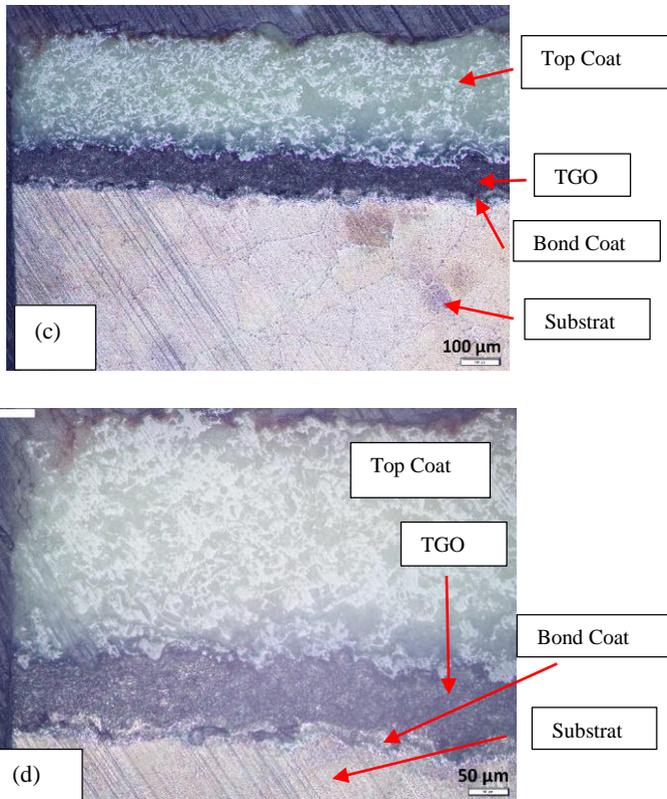
Gambar 4.6 Hasil pengamatan struktur mikro dengan mikroskop optik. Dietsa dengan larutan 20 ml HNO_3 dan 80 ml HCl selama 30 detik. Sampel 1 (a) perbesaran 100x pada bagian tepi. (b) perbesaran 200x pada bagian tengah. Sampel 2 (c) perbesaran 100x. (d) perbesaran 200x.

Dari hasil pengamatan pada Gambar 4.6 diketahui bahwa TBC yang terdapat pada sudu turbin *stage* pertama bertipe *air-plasma-sprayed* TBC (APS TBC) karena bentuk batas antara lapisan *bond-coat*/TGO dengan *top-coat* bergelombang. Hasil perhitungan ketebalan lapisan-lapisan pada TBC dapat dilihat pada Tabel 4.1.

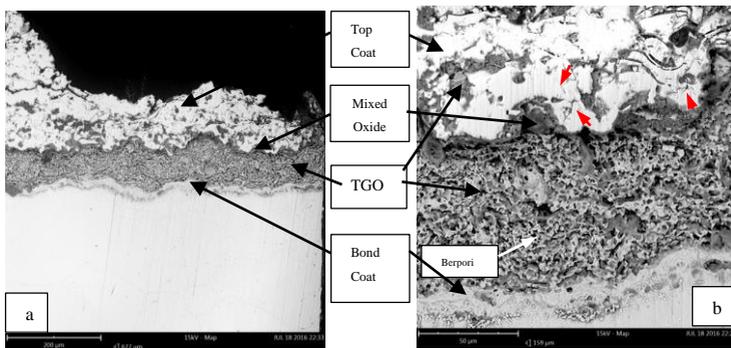
Gambar 4.7 Hasil uji SEM pada sampel 1. (a) perbesaran 400x pada bagian tepi. (b) perbesaran 1700x. Panah berwarna merah menunjukkan lokasi *microcrack*.

Dari hasil pengujian SEM pada sampel 1 ditemukan kerusakan pada bagian tepi lapisan *top-coat* berupa separasi. Pada pengamatan dengan perbesaran 1700x ditemukan *microcrack* pada lapisan *top-coat* yang ditunjukkan pada panah berwarna merah.

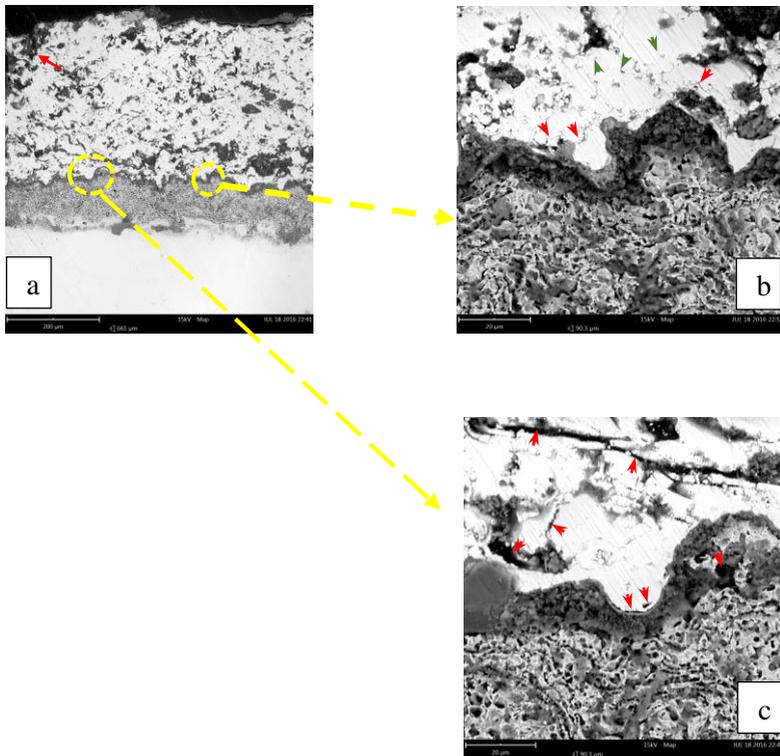
Gambar 4.8 Hasil uji SEM pada sampel 2. (a) perbesaran 400x. (b) dan (c) perbesaran 3000x. Panah berwarna merah menunjukkan lokasi *microcrack* dan panah berwarna hijau menunjukkan lokasi porositas.
