**ANALISIS PENIPISAN *ELBOW TUBE PRIMARY SUPERHEATER* PADA PEMBANGKIT LISTRIK KAPASITAS 300 MW**

**FAIZAL RAMADHAN**  
NRP. 02111440000118

# **WALL THINNING ANALYSIS OF ELBOW TUBE PRIMARY SUPERHEATER ON 300MW POWER PLANT**

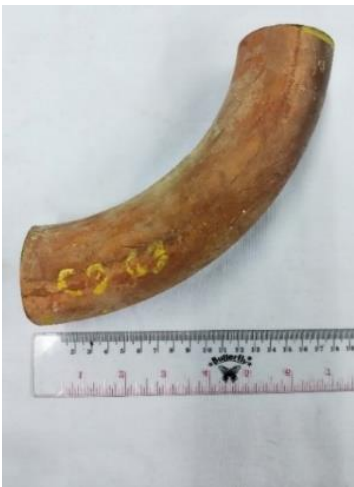
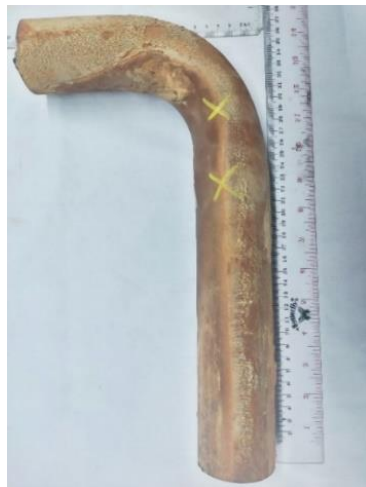
**Gambar 4. 4** Elbow Tube C9 (a); Elbow Tube F10 (b);

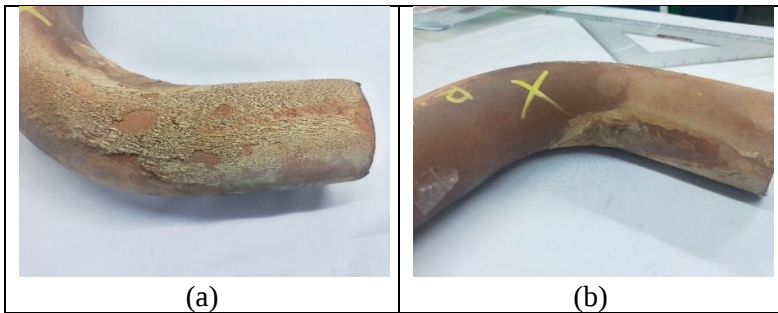
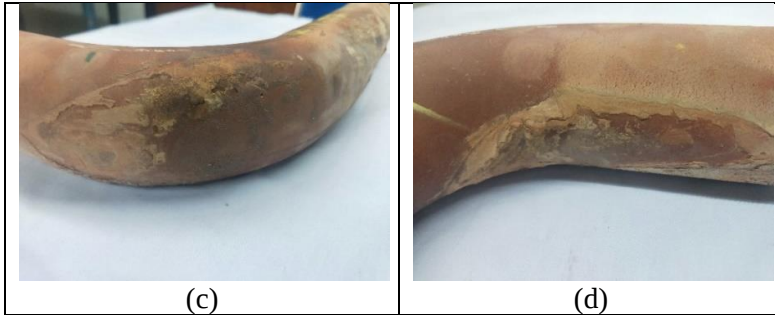
**Tabel 4. 7** Pengamatan Makroskopis Tube F 10

Pengamatan makroskopis tube F 10 memperlihatkan terdapat deposit yang cukup tebal pada bagian luar *bend tube* (gambar a). Deposit ini terlihat lebih tebal dibandingkan dengan deposit yang terdapat pada tube C9. Pada bagian bend tube sisi dalam dan luar juga terlihat penampakan dari lapisan oksida (gambar c dan d). Sisi dalam dari *bend tube* (*intrados*) terlihat lebih gelap dibandingkan bagian yang lain. Foto penampakan makroskopis sampel F 10 dapat dilihat pada tabel 4.6 dibawah.

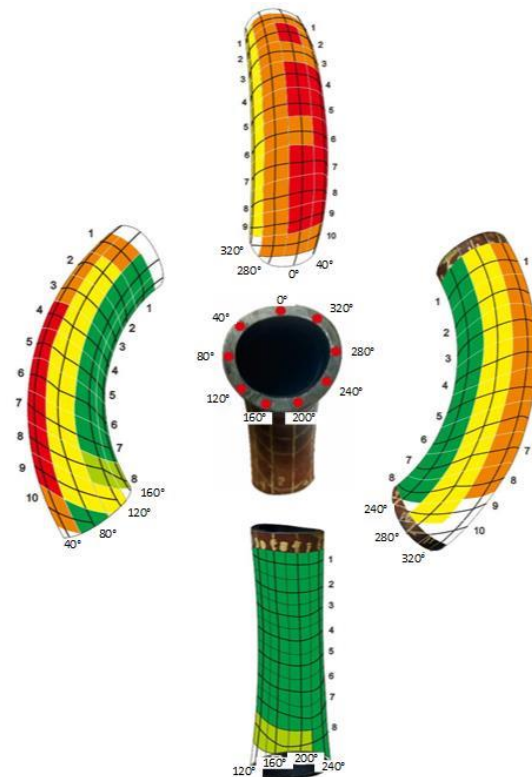
**Gambar 4. 6** Mapping Pengukuran Ketebalan Tube C 9

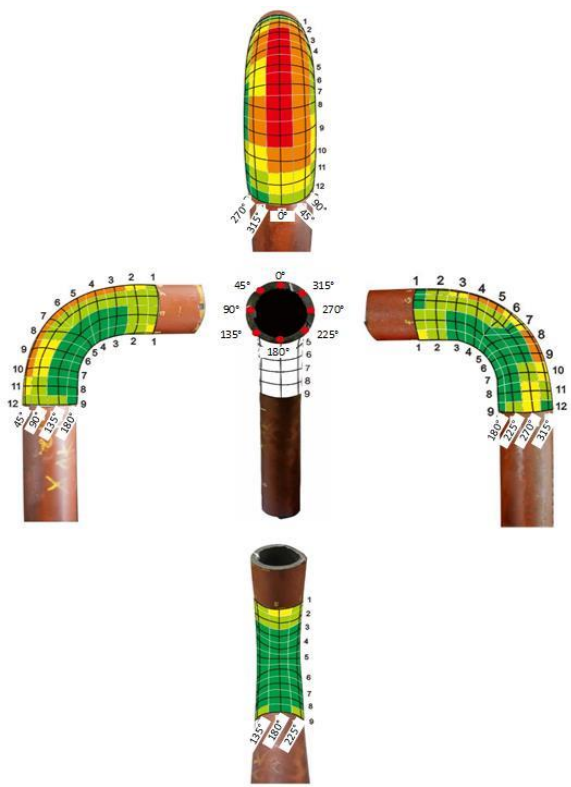
**Gambar 4. 7** Mapping Pengukuran Ketebalan Tube F 10

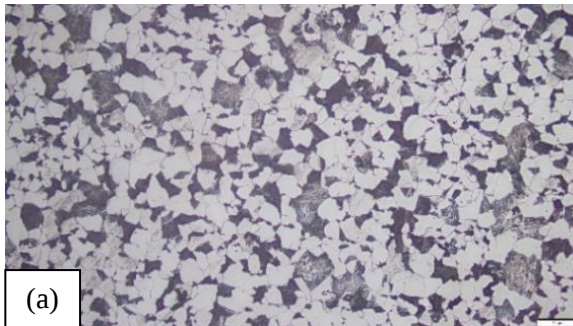
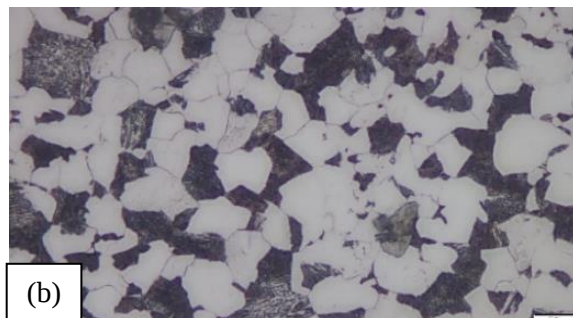
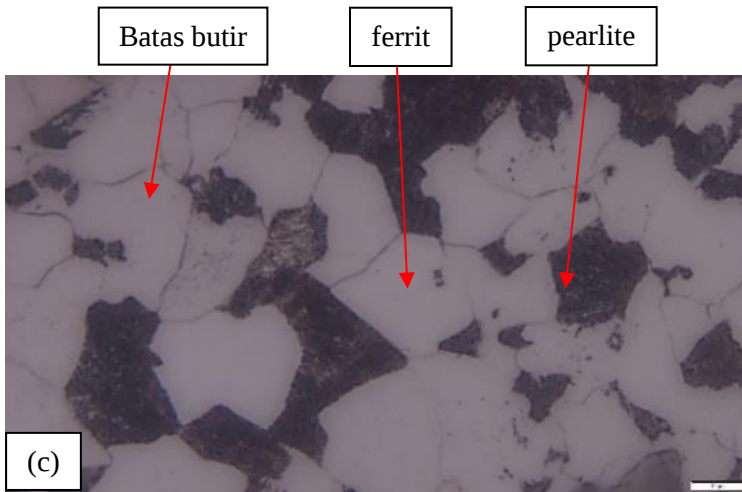
**Gambar 4. 10** Struktur mikro titik pengujian virgin tube  
(a) Perbesaran 100X (b) Perbesaraan 200X (c) Perbesaran 500X

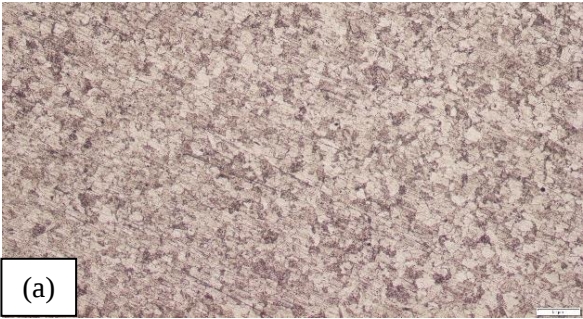
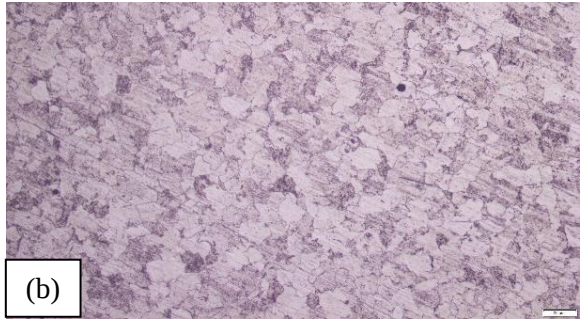
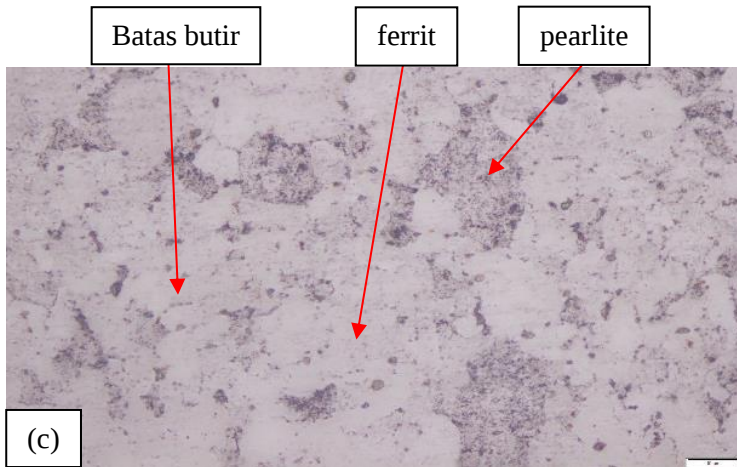
**Gambar 4. 12** Struktur mikro titik pengujian tube C9 (a) Perbesaran 100X (b) Perbesaraan 200X (c) Perbesaran 500X

Pada tube C9, fase penyusunnya masih berupa pearlite dan ferrit. Namun struktur mikro C9 telah mengalami degradasi dibandingkan dengan *virgin tube*. Degradasi yang terjadi dapat ditemukan pada fase pearlite. Pada *virgin tube*, fase *pearlite* berwarna hitam pekat dan terdapat struktur *lamellar*. Fase *pearlite* juga dapat dibedakan dengan mudah dari fase *ferrit*. Sedangkan pada tube C9 ini, fase *pearlite* sedikit memudar dan mulai terjadi perubahan fase akibat panas yang diterima tube selama jangka waktu yang panjang. Selain itu struktur *lamellar* yang terdapat pada *pearlite* juga mulai menghilang. Untuk indikasi *overheating* berupa *void* ataupun grafit tidak di temukan dalam struktur mikro tube C9 ini.

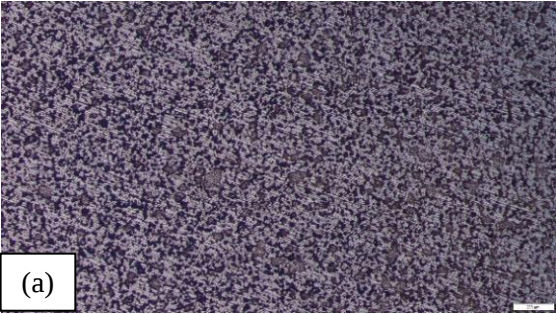
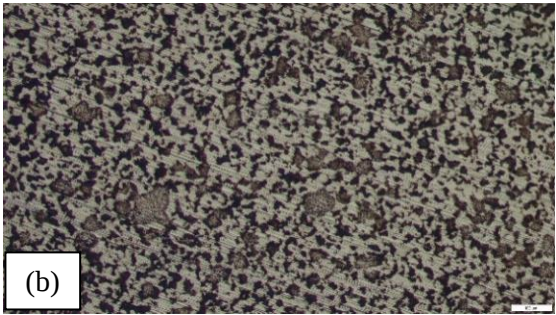
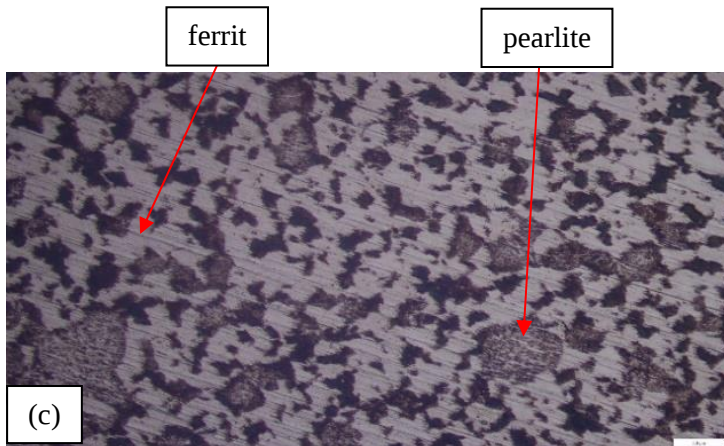
**Gambar 4. 14** Struktur mikro titik pengujian tube F 10 (a) Perbesaran 50X; (b) Perbesaraan 100X; (c) Perbesaran 200X

Pada tube F 10 juga memiliki fase yang sama dengan C9 yaitu berupa ferrit dan pearlite namun memiliki ukuran dan bentuk butir yang sedikit lebih kecil dari virgin tube. Kondisi struktur mikro juga masih cukup baik dan tidak mengalami degradasi. Kriteria degradasi struktur mikro diantaranya ditunjukkan oleh membesar nya butiran ferit, dan berkurangnya fase pearlite. Selain itu berubahnya beberapa paduan seperti Cr, Mo, dan V selama operasi jangka panjang dari ferit solid solution menjadi karbida juga menjadi salah satu indikasi degradasi. Karbida yang terbentuk akan semakin tumbuh seiring waktu dan membuat dislokasi pada batas butir sehingga karakter mekanik material berubah. Grafit ataupun void pada batas butir tidak ditemukan pada tube F10, sehingga tube ini tidak mengalami creep atau overheating.

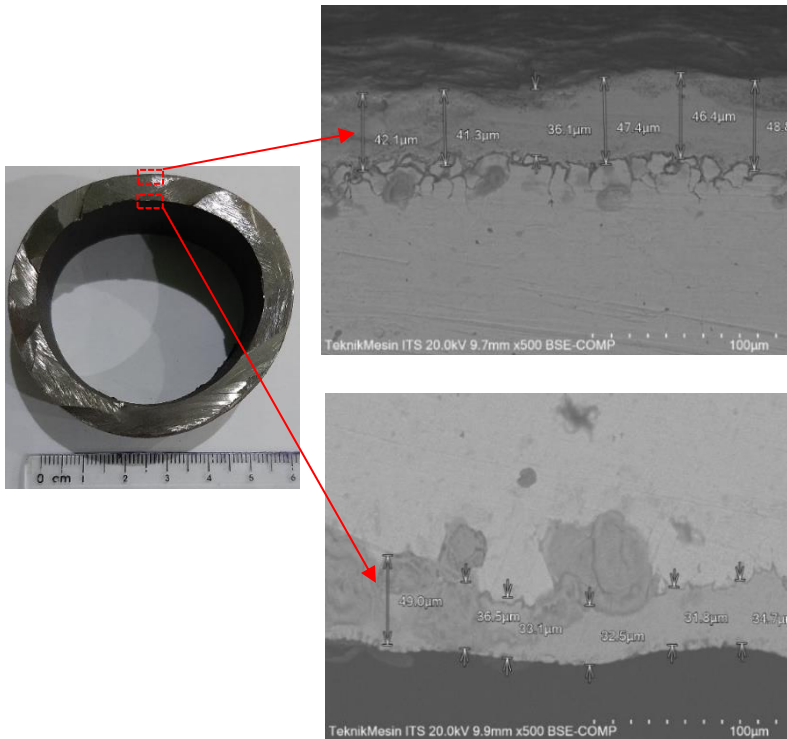
**Gambar 4. 15** Pengamatan Lapisan Oksida pada Tube C 9

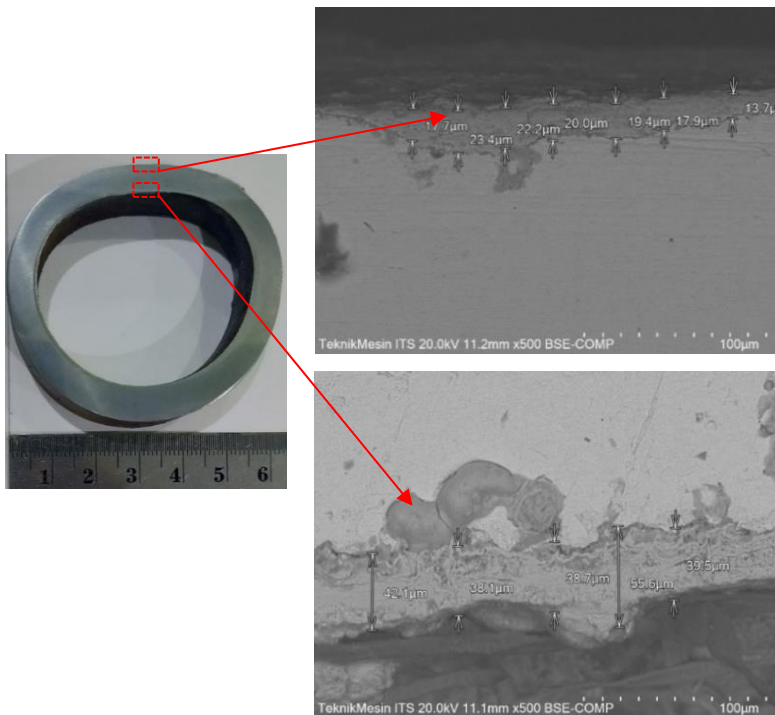
**Gambar 4. 17** Pengamatan Lapisan Oksida pada Tube F10
