## **ANALISIS KEGAGALAN WASTE HEAT BOILER TUBE**

**ABDUL JABBAR I'JAZURROHMAN**  
NRP 0211154000139

**DEPARTEMEN TEKNIK MESIN**  
Fakultas Teknologi Industri  
Institut Teknologi Sepuluh Nopember  
Surabaya 2020

**FAILURE ANALYSIS OF WASTE HEAT BOILER TUBE**

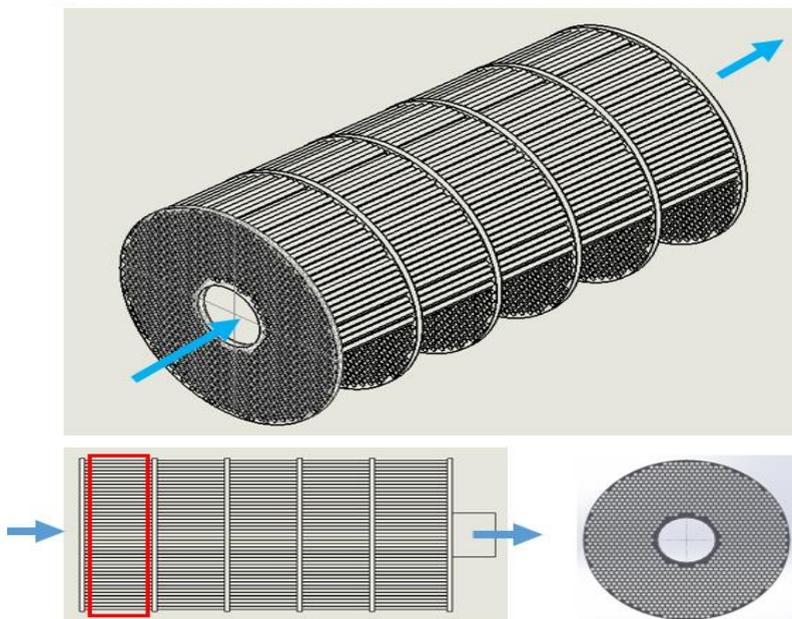
**Gambar 1. 3** *Bagian Waste Heat Boiler Tube yang mengalami failure*

Salah satu komponen WHB yang mengalami kegagalan terdapat pada bagian inlet WHB. Bagian inlet WHB dengan operasi kerja pada temperatur 894,5°C dari gas inlet mengalir gas panas melalui dalam pipa dan diluar pipa mengalir air sehingga air yang mula –mula pada temperatur ruang terjadi perubahan kenaikan temperatur secara mendadak menjadi 328,2°C. Dalam kasus ini, ditemukan kegagalan pada pipa bagian inlet WHB berupa penipisan atau pengurangan ketebalan pipa hingga melebihi batas toleransi sebesar 3,2 milimeter. Jika hal tersebut diabaikan, dapat menimbulkan masalah yang lebih besar berupa kebocoran pada pipa bagian inlet WHB yang dapat menyebabkan sistem WHB shutdown. Oleh karena itu perlu diadakan penelitian analisa kegagalan ( *failure analysis*) untuk menghindari kasus kegagalan yang sama.

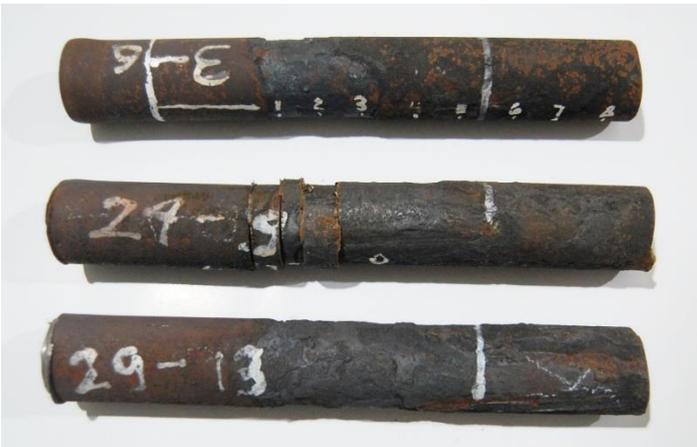
**Gambar 4. 1** Beberapa pipa WHB yang mengalami failure

Sampel yang diambil pada pabrik terdiri dari beberapa pipa. Masing-masing pipa berada pada posisi yang berbeda namun dengan kondisi yang hampir sama. Kondisi pipa yang diambil adalah pipa-pipa yang sudah bisa dianggap mengalami kegagalan. Posisi masing-masing sampel adalah *Row 3 tube 6*, *Row 24 tube 9*, dan *Row 29 tube 13*. Untuk penelitian ini pipa yang digunakan adalah pipa pada posisi *Row 29 tube 13*. Kondisi pipa sampel dapat dilihat pada gambar 4.1.

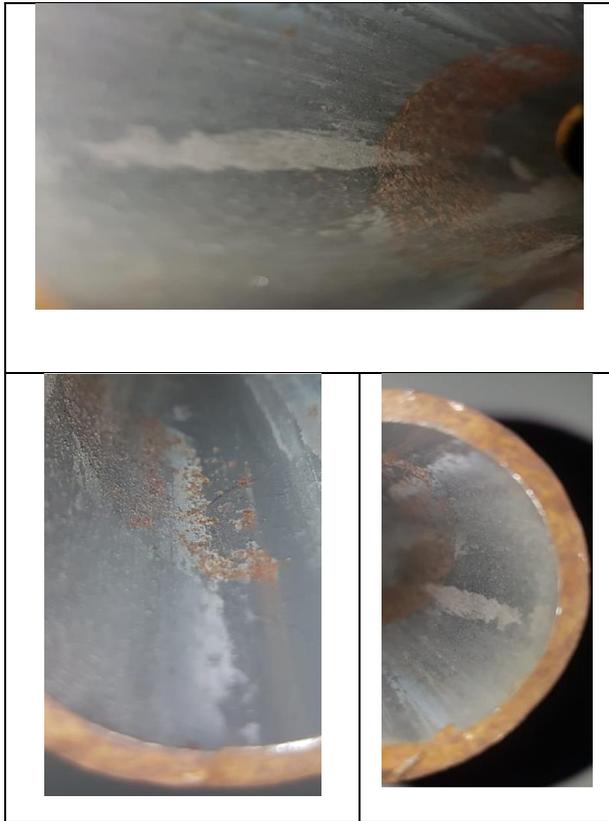
**Tabel 4. 3** Pengamatan Makro Permukaan dalam Pipa inlet WHB

retakan atau lubang pada permukaan dalam pipa WHB, sehingga penyerangan korosi pada permukaan dalam pipa tergolong jenis *uniform corrosion*.

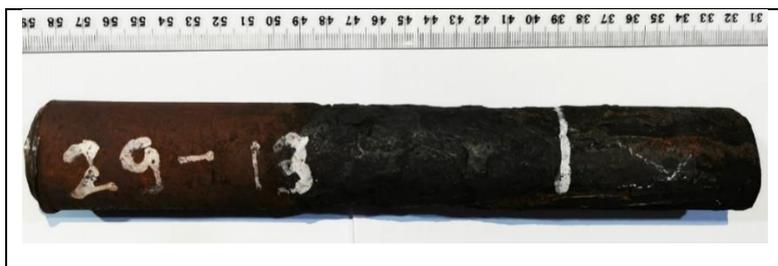
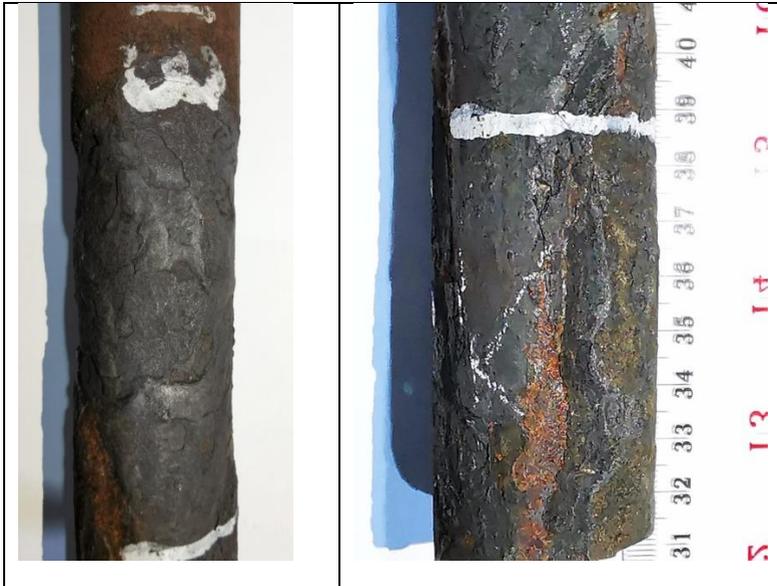
**Tabel 4. 4** Pengamatan Makro permukaan luar Pipa inlet WHB

yang mengalami pengelupasan pada luar permukaan pipa. Pada pipa bagian dekat *tubesheet* terdapat *ferrule* yang berada di bagian dalam pipa, *ferrule* dipasang di dalam pipa agar lapisan yang berada di *tubesheet* tidak menutupi *tubesheet* karena batu tahan api dipasang di *tubesheet* agar *tubesheet* tidak meleleh terkena gas panas dari gas inlet yang suhunya 894°C. Kondisi pipa WHB dekat *tubesheet* yang didalamnya terdapat *ferrule* tidak mengalami kerusakan dan bagian pipa yang tidak terdapat *ferrule* telah mengalami kerusakan, kemudian bagian setelah rusak pipanya tidak mengalami kerusakan karena kondisi pipanya tidak sepanas yang mengalami kerusakan.

Dari gambar diatas dapat diketahui bentuk penipisan yang terjadi pada bagian luar pipa terlihat akibat adanya aliran yang mengenai permukaan. Hal ini dilihat dari penipisan yang berlapis-lapis. Pipa terlihat terkikis dengan kedalaman yang berbeda-beda. Semakin dalam penipisan yang terjadi pada area pipa maka erosi yang terjadi pada daerah tersebut semakin parah dan kemungkinan kecepatan steam yang menabrak area tersebut semakin tinggi.

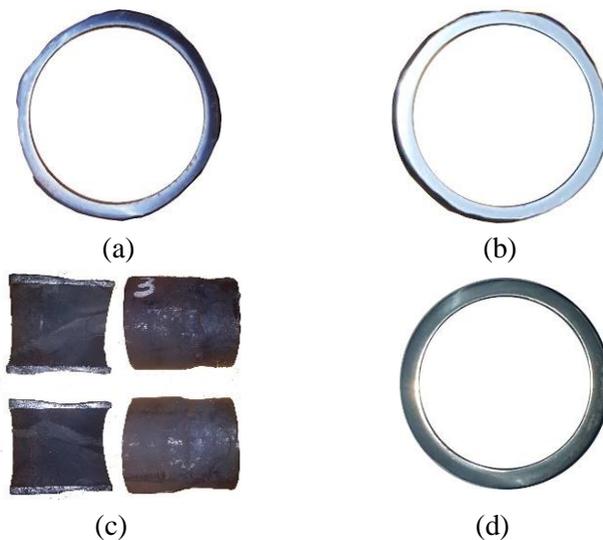
**Gambar 4.3** (a) Potongan 1, (b) Potongan 2, (c) Potongan 3, (d) Potongan 4

Pipa yang digunakan dipotong menjadi 4 sampel bagian. Jumlah potongan berdasarkan dari kondisi dan jumlah pengujian. Dari tiap potongan akan didapatkan data penyebab dari kegagalan pada pipa. Hal ini dikarenakan dibutuhkan data pembandingan pada masing-masing kondisi potongan. Potongan 4 merupakan potongan yang digunakan sebagai potongan referensi. Hal ini dikarenakan potongan 4 secara visual tidak terlihat mengalami pengikisan. Potongan 3 merupakan potongan transisi dimana daerah yang terkikis dengan daerah normal. Sedangkan potongan 1 dan potongan 2 adalah daerah yang mengalami pengikisan dan penipisan yang parah.

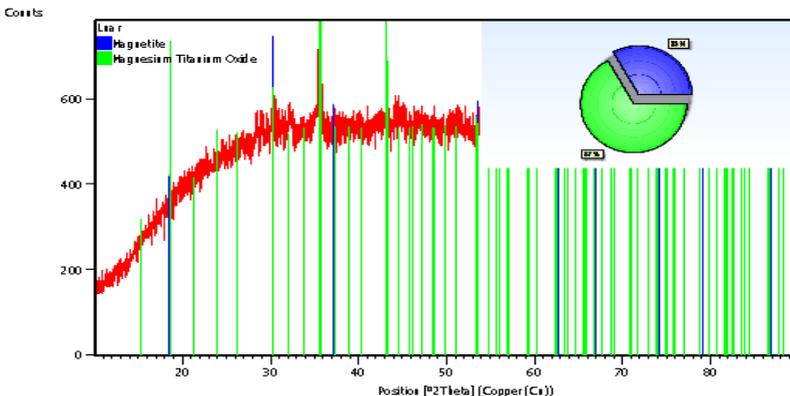
**Gambar 4. 4** Hasil pengujian XRD pada bagian luar pipa

Dari hasil pengujian produk korosi bagian luar pipa dapat diketahui bahwa teridentifikasi senyawa  $\text{Fe}_3\text{O}_4$ ,  $\text{Fe}_3\text{O}_4$  terbentuk akibat reaksi antara Fe pada permukaan luar pipa dengan  $\text{H}_2\text{O}$  (uap air) pada temperatur tinggi.  $\text{H}_2\text{O}$  pada temperatur tinggi mengalami ionisasi menjadi  $2\text{H}^+ + \frac{1}{2} \text{O}^-$  pada temperatur  $200^\circ\text{C}$  dan dinding luar pipa mengalami kenaikan temperatur menjadi  $328^\circ\text{C}$  akibat transfer panas dari gas panas dalam pipa. Sehingga Fe bereaksi dengan oksigen dari hasil ionisasi air.

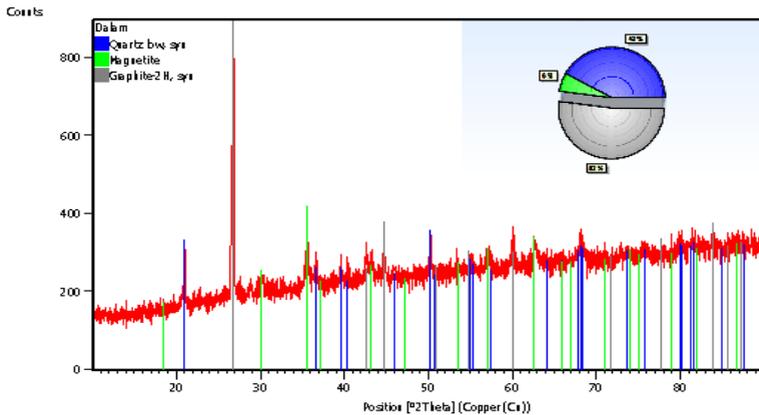
**Gambar 4. 6** Hasil pengujian XRD pada bagian dalam pipa

Selain produk korosi bagian luar pipa, dilakukan pengujian XRD juga pada produk korosi pada bagian dalam pipa. Berdasarkan hasil uji XRD teridentifikasi senyawa *Graphite* (C). Unsur C terbentuk akibat gas sisa pembakaran yang membentuk jelaga dan menempel di dinding lapisan dalam pipa. *Graphite* (C) terdapat di bagian dalam pipa karena fluida yang mengalir adalah gas panas (*flue gas*) / gas hasil sisa pembakaran yang umumnya berupa gas CO<sub>2</sub>, H<sub>2</sub>O sisa, N<sub>2</sub>.

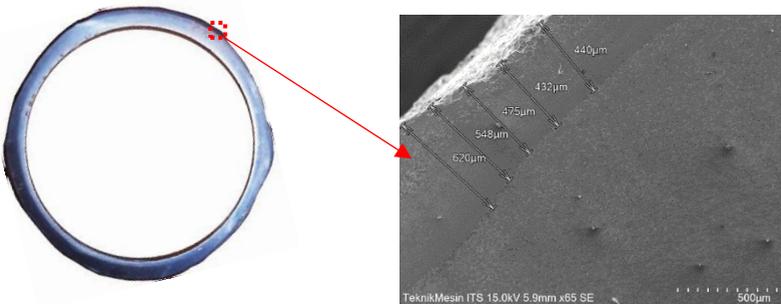
**Gambar 4. 11** Pengamatan Lapisan Oksida pada Potongan 1

Pengujian SEM-EDS dilakukan untuk mengetahui adanya lapisan oksida pada tube dan juga komposisi kimia yang terdapat di dalamnya. Pengamatan lapisan oksida dilakukan dengan menggunakan metode Scanning Electron Microscope (SEM) sedangkan untuk analisis komposisi kimia lapisan oksida dengan Energy Dispersive Spectroscopy (EDS). Gambar hasil pengamatan lapisan oksida dapat dilihat di bawah.

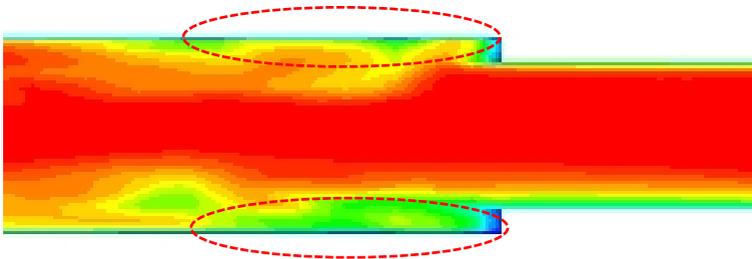
**Gambar 4.17** Area yang menunjukkan temperature lebih rendah

Dari profil kecepatan yang menunjukkan adanya *flow channel discontinuity* tersebut mempengaruhi profil temperature. Pada area terjadinya *flow channel discontinuity* diketahui memiliki temperature yang jauh lebih kecil dibandingkan temperature pada pipa *inlet* area pusat. Hal ini terjadi karena pada area tersebut tidak terkena langsung aliran *flue gas*, namun panas yang terbentuk akibat adanya *flow channel discontinuity*. Dapat dilihat dari gambar berikut

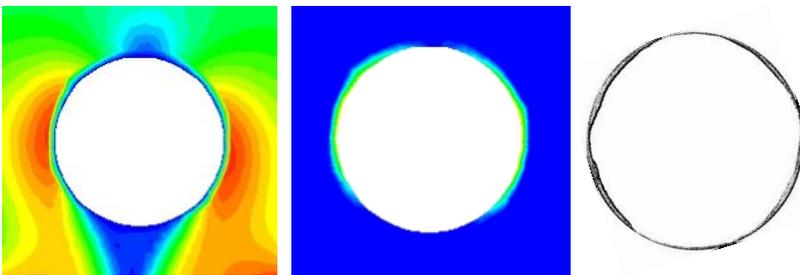
**Gambar 4.19** (a) Profil kecepatan *steam* ; (b) profil *wall shear stress steam* ; (c) beda ketebalan

Selain itu pada bagian pipa yang terkena *steam* kecepatan tinggi akan memiliki temperature yang lebih rendah daripada bagian yang terkena aliran diam. Hal ini dikarenakan panas pipa pada aliran yang berjalan akan dengan cepat terbawa sedangkan panas pada daerah aliran diam akan terperangkap. Dampak dari aliran steam ini akan terbentuknya lapisan oksida yang tebal pada daerah dengan aliran diam dikarenakan panas dari dalam pipa sulit untuk keluar. Sedangkan sebaliknya, pada daerah yang terkena aliran cepat, lapisan oksida tidak sempat terbentuk karena nilai temperature pada pipa bagian tersebut akan turun dengan cepat. Namun meskipun menurunkan temperature dengan cepat, aliran cepat *steam* tersebut akan menghasilkan *wall shear stress* lebih tinggi dari bagian lain. Profil dari kecepatan dan *wall shear stress* dapat dilihat pada gambar dibawah.
