ANALISIS KEGAGALAN WATERWALL TUBE PADA BOILER SUBCRITICAL KAPASITAS PEMBANGKIT 625 MW

ZHULKIVLY THEODORICK RUMAHORBO
NRP. 02111540000111

DEPARTEMEN TEKNIK MESIN
FAKULTAS TEKNOLOGI INDUSTRI DAN REKAYASA SISTEM
INSTITUT TEKNOLOGI SEPULUH NOPEMBER
SURABAYA
2020

FAILURE ANALYSIS OF WATERWALL TUBE SUBCRITICAL BOILER 625 MW

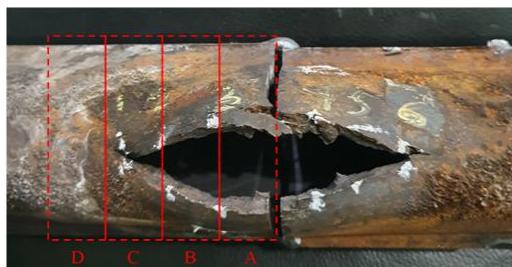
Gambar 4. 3 Potongan tube 1-R yang mengalami kegagalan

Pengamatan makro pada *tube* 1-R dilakukan dengan mengumpulkan data pengukuran dimensi, ketebalan, perubahan warna, dan bentuk kegagalan yang terjadi tanpa menggunakan alat bantu. Hasil pengamatan makro digunakan untuk mengetahui keadaan fisik dari spesimen Gambar 4.3 menunjukkan bentuk kerusakan *waterwall tube* kode 1-R sisi bukit yang terdapat cacat pada pipanya. Potongan *waterwall tube* kode 1-R memiliki panjang 1108 mm, diameter luar 52,86 mm, diameter dalam 40,8 mm dan terdapat ulir di dalam tube. Di tengah tube terdapat cacat (*bulges*) yang bentuknya menyerupai mulut ikan (*fish mouth rupture*) dengan panjang 74,22 mm. Pada permukaan tube terdapat *slag* atau produk korosi berwarna cokelat.

Kegagalan yang terjadi pada *tube* dengan kode 1-R berbentuk *fish mouth rupture* dan *thick edged*. Pada dinding luar sisi *fireside* terdapat produk korosi berwarna cokelat. Pengujian spektrometer pada tube 1-R menyatakan bahwa komposisi kimia tube sesuai dengan ASTM A 210 Gr A1. Perubahan bentuk dan

adanya *void* pada mikrostruktur diketahui melalui pengujian metalografi. Hal tersebut menjadi indikasi bahwa tube terkena overheating. Nilai kekerasan pada tube 1-R setelah mengalami kegagalan melebihi batas maksimum yang diizinkan ASTM A 210 Gr A1. Pengujian kekerasan dilakukan pada kedua sisi *waterwall tube* dan diperoleh hasil bahwa *fireside* memiliki nilai kekerasan yang lebih rendah dibandingkan dengan sisi *wallside*. Hasil pengujian tarik menunjukkan bahwa nilai *tensile strength tube* 1-R masih memenuhi standar namun nilai elongasi tube 1-R mengalami penurunan. Hal ini menunjukkan bahwa tube 1-R kehilangan sifat keuletannya. Pengujian X-RD terhadap scale tube 1-R menunjukkan bahwa senyawa yang paling dominan pada scale tersebut adalah *Hematite* (Fe_2O_3) dan *Magnesium Differate* (Fe_2MgO_3) dengan persentase masing-masing sebesar 36%. Senyawa tersebut merupakan hasil reaksi dari *flue gas* dan baja karbon pada tube yang mempercepat terjadinya kegagalan.

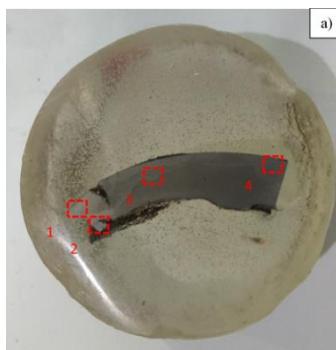
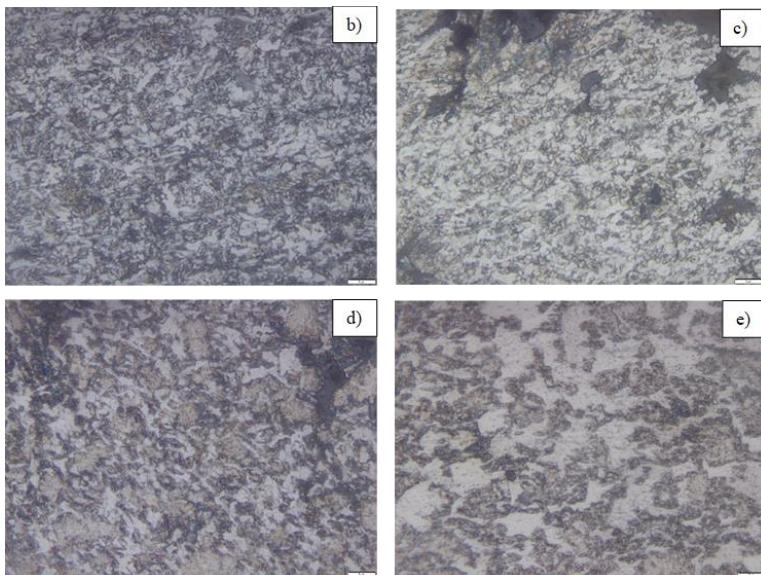
Gambar 4. 5 Struktur mikro 1-R; a) Titik pengamatan, b) titik 1, c) titik 2, d) titik 3 dan e) titik 4 pembesaran 100 X

Berdasarkan hasil pengujian metalografi spesimen 1-R dapat dilihat bahwa terdapat *microfissure* pada mikrostruktur tube 1-R. Secara umum mikrostruktur spesimen 1-R tersusun dari fasa ferite dan perlite. Mikrostruktur spesimen 1-R berbentuk acak dengan ukuran yang beragam.

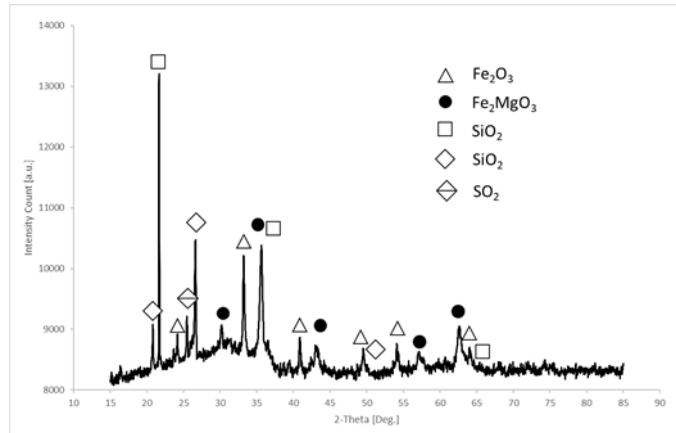
Gambar 4. 8 Grafik hasil pengujian X-RD pada produk korosi tube 1-R

sebanyak 36%, *Magnesium Diferrate III* (Fe_2MgO_4) sebanyak 36%, *Cristobalite beta high* (O_2Si) sebanyak 11,4 %, *Quartz high* (O_2Si) sebanyak 13,9%, *Sulfur (IV) Oxide* (O_2S).

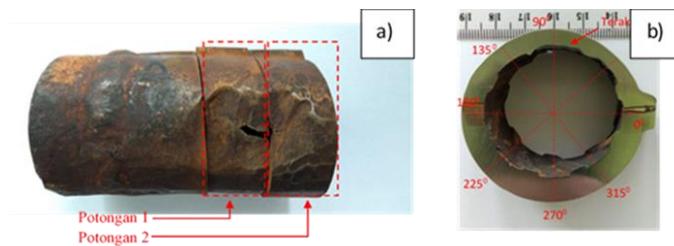
Gambar 4. 7 Potongan tube 2-R (a) bentuk kegagalan, (b) Titik Pengukuran ketebalan dan lokasi terak oksida pada tube 2-R potongan 2

Kegagalan yang terjadi pada *tube* dengan kode 2-R berbentuk *thin lipped*. Pada permukaan luar sisi *fireside* tampak terjadi pengurangan ketebalan terutama di area kegagalan. Pengurangan ketebalan tersebut disebabkan oleh semburan steam dan air yang berasal dari kegagalan 3-R. Hal ini dapat dilihat dari letak bentuk kegagalan pada tube 3-R yang mengarah ke tube 2-R. Komposisi kimia pada tube kode 2-R diasumsikan sama dengan *tube* kode 1-R karena *tube* kode 2-R dan 1-R merupakan satu line tube. Pengujian metalografi dan SEM menunjukkan bahwa tidak terdapat indikasi kegagalan pada mikrostruktur *tube* 2-R. Pengujian kekerasan menunjukkan bahwa kekerasan *tube* kode 2-R melebihi standar ASTM A 210 gr A-1. Tidak ada perbedaan yang signifikan antara nilai kekerasan sisi *wallside* dengan sisi *fireside*.

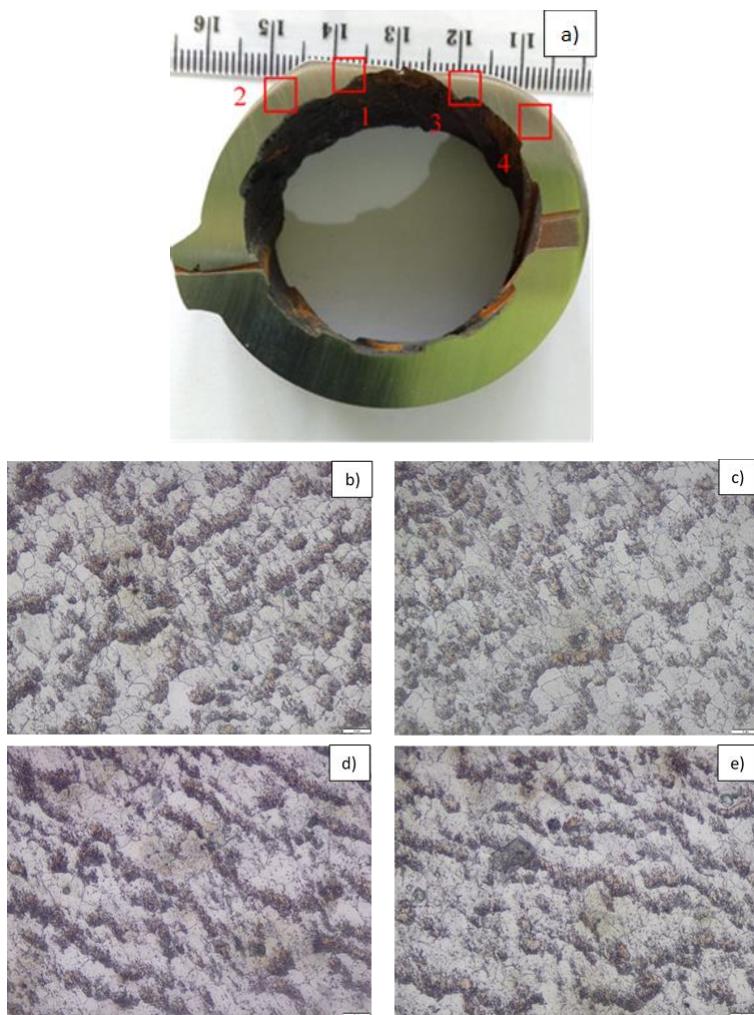
Gambar 4. 9 Struktur mikro 2-R a) titik pengamatan, b) titik 1, c) titik 2, d) titik 3 dan e) titik 4, perbesaran 50X.

Berdasarkan hasil uji metalografi (gambar 4.9) dapat dilihat bahwa struktur mikro *tube* 2-R tersusun oleh *perlite* dan *ferrite*. Mikro struktur *tube* 2-R pada umumnya tidak terdapat anomali atau tidak terdapat indikasi kegagalan pada mikro struktur *tube* 2-R.

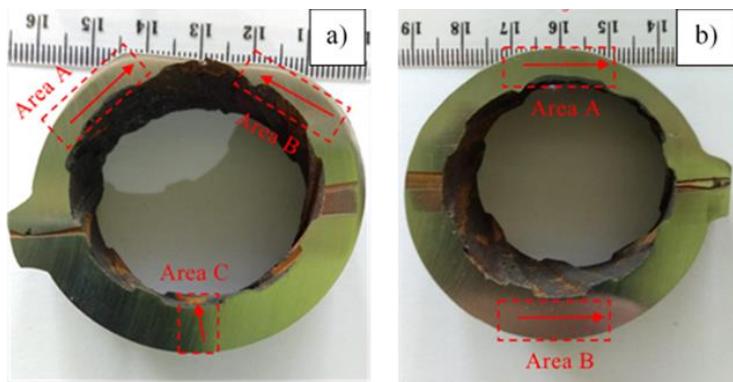
Gambar 4. 10 Area uji kekerasan tube 2-R;
a) Potongan 1 dan
b) Potongan 2

Pengujian kekerasan pada tube 2-R dilakukan dengan indentasi sebanyak 7 titik pada 3 area. Area A dan B terletak bersebelahan dengan crack pada *fireside* sedangkan area C terletak pada *wallside* (gambar 4.10)

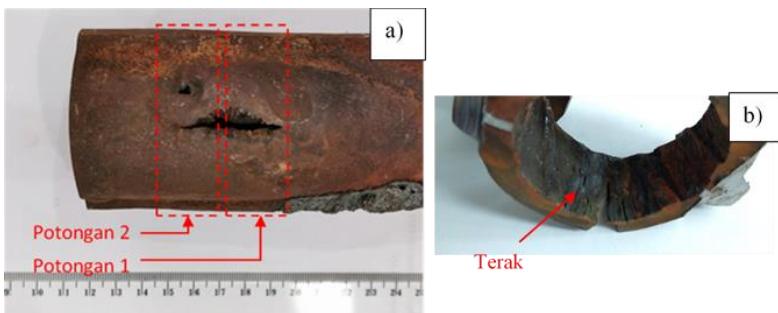
Gambar 4. 13 Potongan *tube* 3-R (a) bentuk kegagalan, (b) terak pada permukaan dalam *tube* 3-R

Kegagalan pada *tube* dengan kode 3-R berbentuk *fish mouth rupture* dan *thick edged*. Permukaan dinding luar tube mengalami

deformasi namun tidak terdapat produk korosi. Pada dinding permukaan dalam terdapat kerak okside berwarna hitam. Pengujian spektrometer pada tube 3-R menyatakan bahwa tube masih memenuhi standar ASTM A 210 Gr A1. Pengujian metalografi menunjukkan *microfissure* pada batas butir namun tidak disertai dengan perubahan bentuk mikrostruktur. Terbentuknya *microfissure* (*intergranular crack*) pada batas butir merupakan akibat dari berdifusinya gelembung methana hasil reaksi hidrogen dengan karbon pada baja karbon. Reaksi tersebut dapat terjadi akibat rusaknya lapisan pelindung (magnetit) pada dinding dalam tube serta adanya kontaminan pada air boiler berupa sodium. Nilai kekerasan pada area kegagalan *tube* (*fireside*) lebih rendah dibandingkan dengan nilai kekerasan pada *wallside*. Berdasarkan pengujian SEM-EDS dapat dilihat bentuk kerusakan secara mikro bahwa terdapat *microfissure* pada batas butir dan terbentuknya speroid karbida yang menjadi awal retakan. Unsur kimia yang terdapat pada terak okside permukaan dalam tube 3-R terdiri dari Fe, O, Si, S dan Mn dengan persentase dominan yaitu Fe dan O.

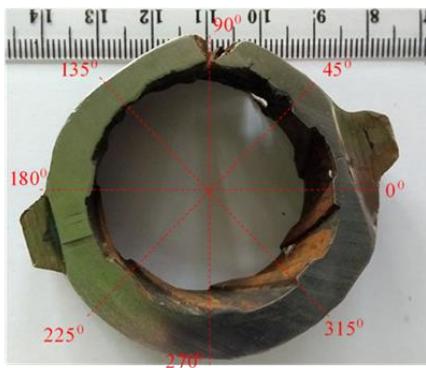
Gambar 4. 14 Titik Pengukuran ketebalan pada *Tube 3-R*
Potongan 2

Berdasarkan hasil pengukuran ketebalan diketahui bahwa daerah yang mengalami pecah memiliki ketebalan yang rendah. Hal ini dikarenakan permukaan dalam *tube* 3-R terkena korosi.

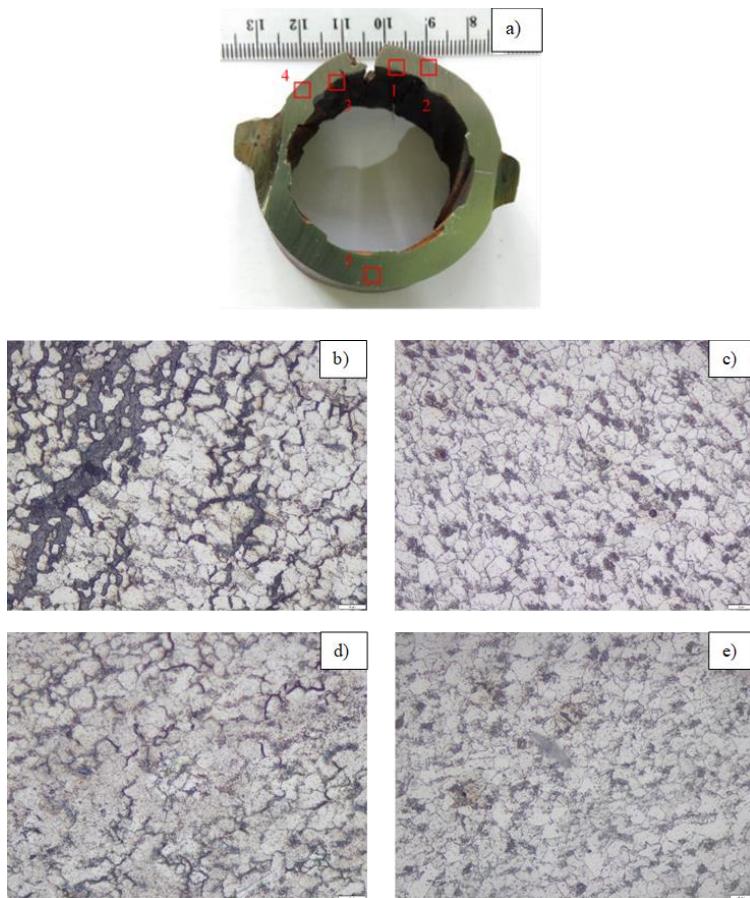
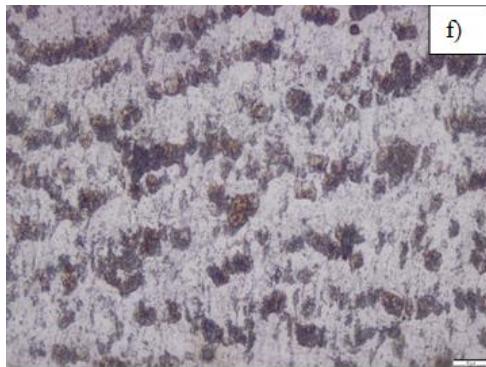
Gambar 4. 15 Struktur mikro 3-R a) titik pengamatan, b) titik 1, c) titik 2, d) titik 3, e) titik 4 dan f) titik 5 perbesaran 50X.

Berdasarkan hasil pengamatan mikro struktur pada gambar 4.15 dapat diketahui bahwa mikro struktur pada *tube* 3-R tersusun dari fasa *ferite* dan *perlite*. Kegagalan pada batas butir (*microfissuring*) terdapat di area dekat dengan kegagalan yaitu titik satu dan tiga pada potongan pertama dan titik empat pada potongan kedua. *Microfisuring* pada batas butir menjadi salah satu indikasi bahwa *tube* 3-R terkena *hydrogen damage*.

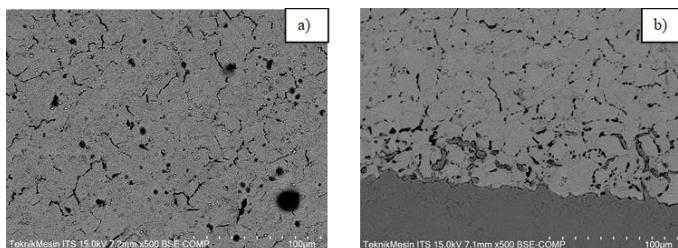
Gambar 4. 18 Hasil pengujian SEM pada Tube 3-R; a)
Titik 1 pembesaran 500X dan b) titik 2 pembesaran 500X

Berdasarkan hasil pengujian SEM pada gambar 18-a dapat dilihat bahwa terdapat *microfissure* dan *carbide* yang tersebar pada fasa *ferite* dari mikro struktur *tube* 3-R. *Microfissure* yang terjadi merambat melalui batas butir atau disebut *intergranular growth*. Adanya *microfissure* pada batas butir membuktikan bahwa *tube* 3-R mengalami kegagalan akibat *hydrogen damage*.

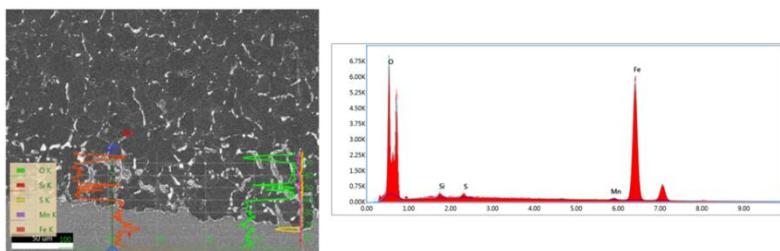
Gambar 4. 19 Hasil pengujian SEM-EDS pada lapisan oxide permukaan dalam Spesimen 3-R

Dari hasil analisa SEM-EDS, unsur kimia yang terdapat pada lapisan oksida spesimen 3-R menunjukkan unsur yang didominasi oleh besi (Fe) dan juga oksigen (O). Unsur lain juga ditemukan dengan jumlah sedikit seperti silicon, sulfur dan mangan.

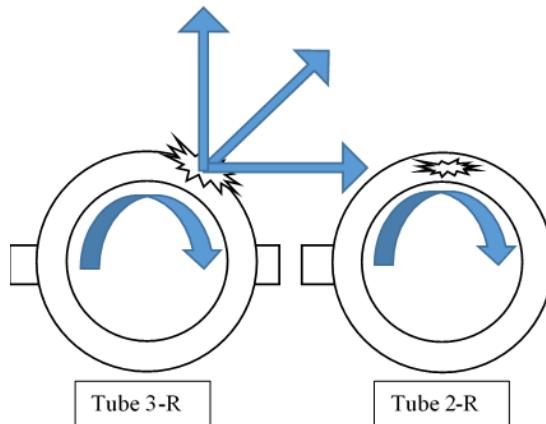
Gambar 4. 20 Ilustrasi kegagalan tube 3-R dan 2-R

Berdasarkan data-data tersebut diatas diambil kesimpulan bahwa kegagalan dimulai dari tube kode 3-R. Tube Kode 3-R mengalami kegagalan akibat *hydrogen damage*. *Microfissure* yang terdapat pada batas butir merupakan akibat dari berdifusinya gelembung methana hasil reaksi antara *hydrogen* dengan karbon pada tube. Reaksi tersebut terjadi akibat rusaknya lapisan pelindung (*magnetite*) pada dinding dalam tube. Kerusakan tube 3-R ini mengakibatkan terjadinya erosi pada tube 2-R. Erosi tersebut terjadi terjadi dalam waktu yang lama sehingga mengakibatkan kebocoran pada tube 2-R. Kebocoran tersebut menyebabkan menurunnya *flowrate* pada tube 2-R sehingga terjadi *overheating* pada tube 1-R. *Overheating* tersebut diperparah oleh adanya *scale* pada permukaan luar *tube* 1-R.
