Analisa Peningkatan Kualitas Pekerjaan Struktur Pada Proyek Ciputra World Surabaya 3

Arif Rahman Hakim

Departemen Manajemen Proyek
Fakultas Bisnis Manajemen Teknologi
Institut Teknologi Sepuluh Nopember
2019

ANALISA PENINGKATAN KUALITAS PEKERJAAN STRUKTUR PADA PROYEK CIPUTRA WORLD SURABAYA

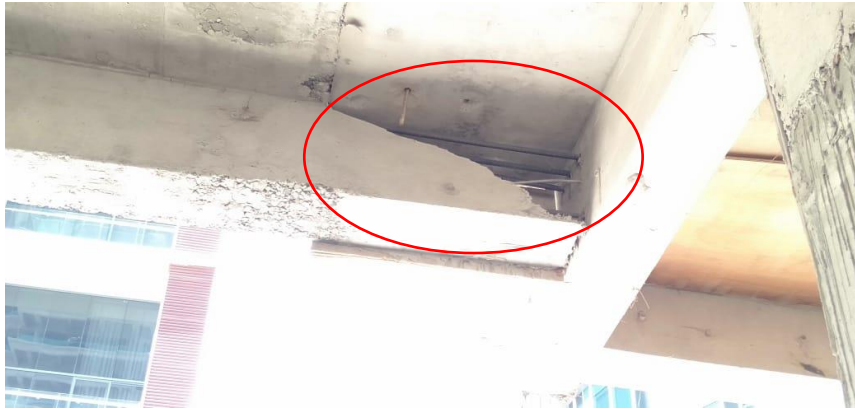
Gambar 1.2 Keropos pada balok struktur

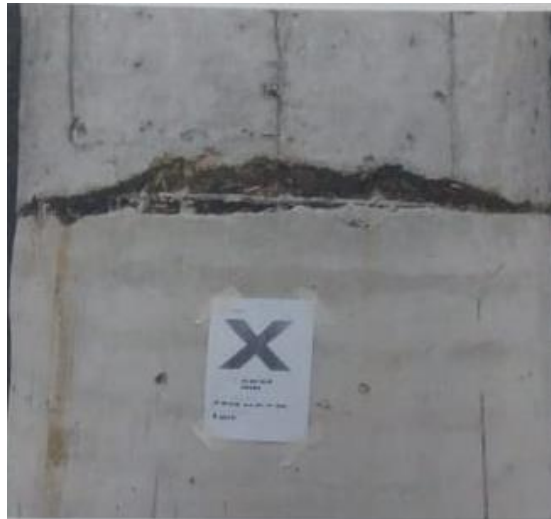
Gambar 1.3 Keropos pada kolom struktur

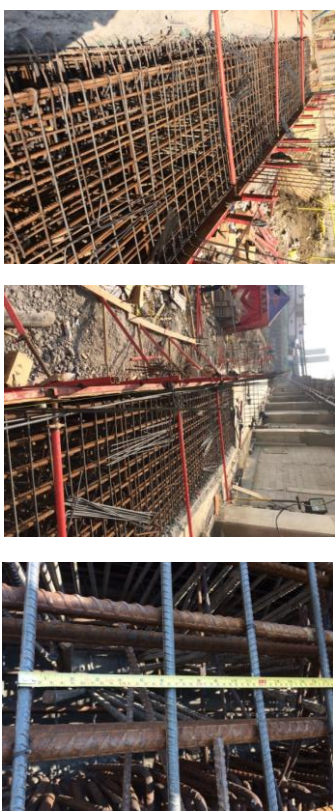
Location of works 1. Capping Beam As: Y-Z/20 2. 3.

Perbaikan / Repair	Pencegahan kejadian berulang	Ttd
<ul style="list-style-type: none"> - Bowok / Chiping - Corouting 	<ul style="list-style-type: none"> - Kebersihan sebelum pengecoran dimaksimalkan - Vibrator saat pengecoran dimaksimalkan - Pemasukan di perbaiki
