**ANALISIS KEGAGALAN REHEATER TUBE PADA  
BOILER SUB-CRITICAL 600 MW**

**SAMUEL EDRIC  
NRP. 02111640000208**

**DEPARTEMEN TEKNIK MESIN  
FAKULTAS TEKNOLOGI INDUSTRI  
INSTITUT TEKNOLOGI SEPULUH NOPEMBER  
SURABAYA – 2020**

**FAILURE ANALYSIS REHEATER TUBE OF BOILER  
SUB-CRITICAL 600 MW**

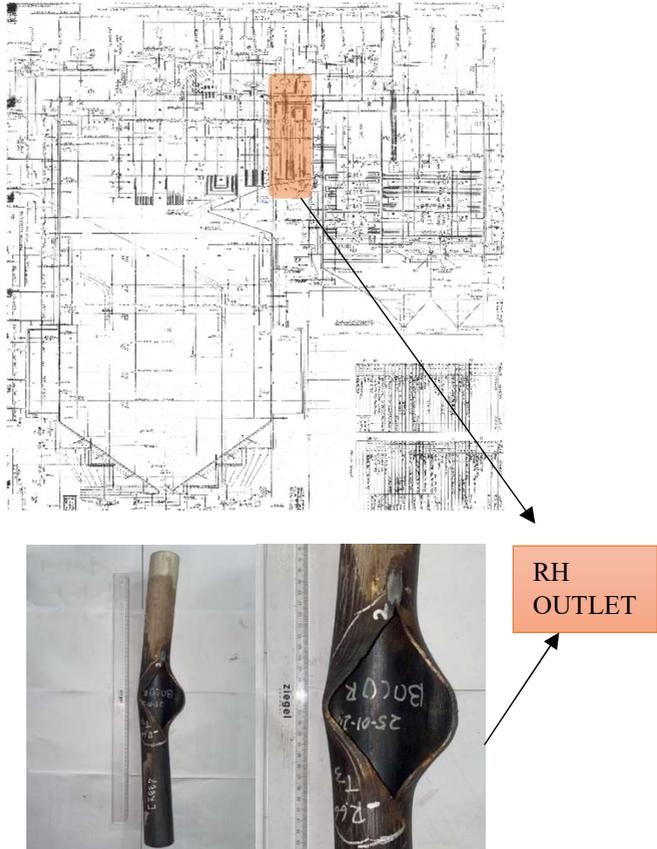
kembali temperatur uap superheater setelah memutar turbin. Operasi kerja pada *reheater tube* dapat mencapai 500°C, oleh karena itu komponen ini sangat rawan akan terjadinya kegagalan. Pada boiler ini reheater tube mengalami kegagalan dengan bentuk ledakan lebar pada bagian reheater outlet nya.

Gambar1. 2 Kegagalan pada *Reheater Tube*

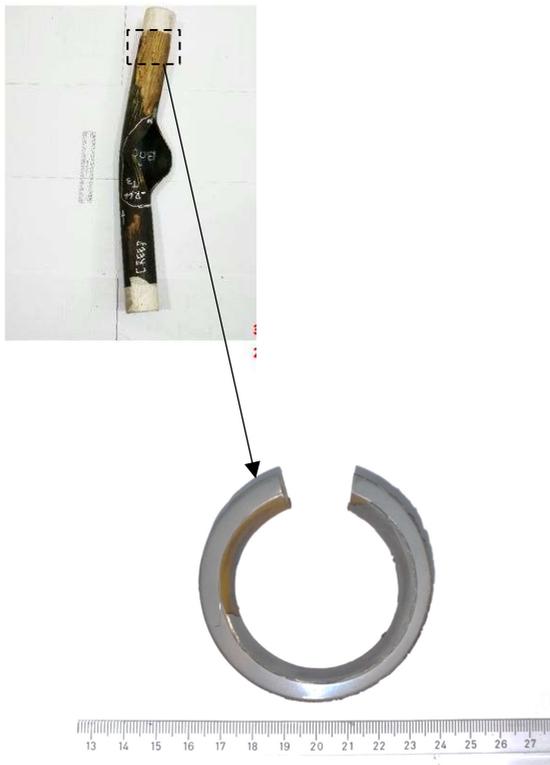
Gambar 4. 3 Potongan Spesimen Tube Pada Daerah Jauh Dari Kegagalan

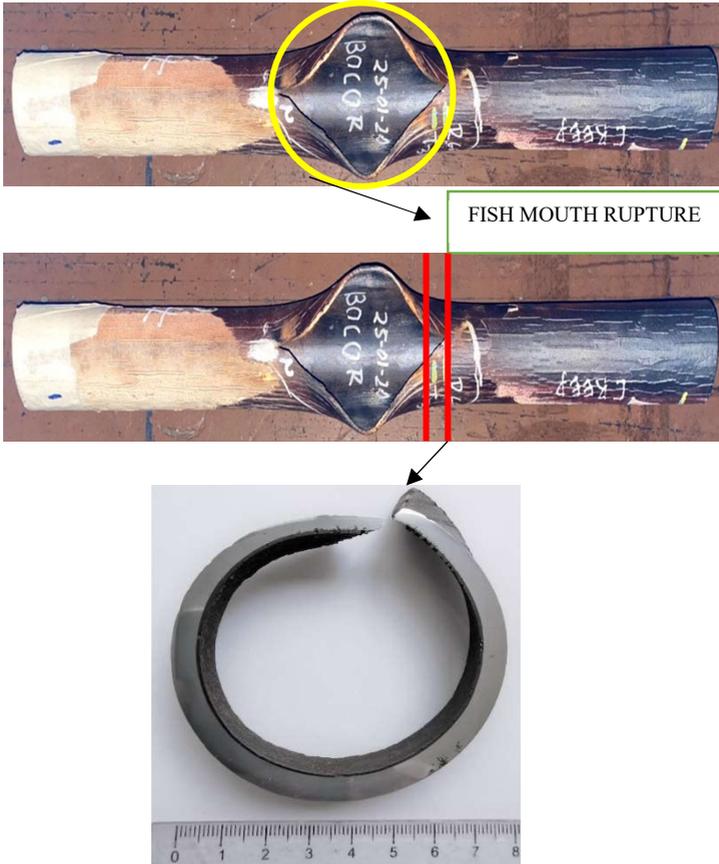
Pengamatan dari kegagalan yang terjadi pada *tube reheater* diawali dengan dilakukannya pengamatan visual serta beberapa pengukuran tertentu. Pengukuran dimensi dilakukan untuk mengukur apakah terdapat penipisan pada dinding tube. Pada pengamatan visual, pada spesimen terlihat bahwa terdapat adanya kecacatan dengan bentuk *fish mouth rupture* dengan dimensi sebagai berikut:

Gambar 4. 4 Potongan Spesimen Tube Pada Daerah Kegagalan

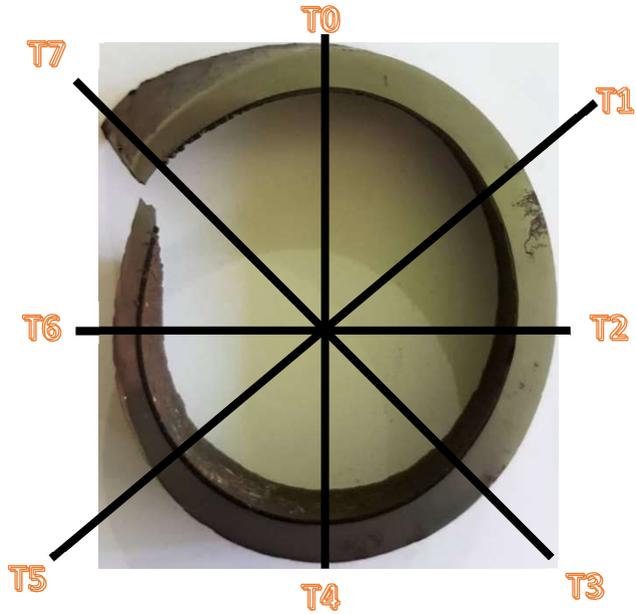
Gambar 4. 5 Pengukuran Dimensi Spesimen Daerah Kegagalan

Pada pengukuran dimensi potongan tube pada daerah kecacatan didapatkan beberapa penipisan dinding tube pada daerah kecacatan, yaitu sebagai berikut:

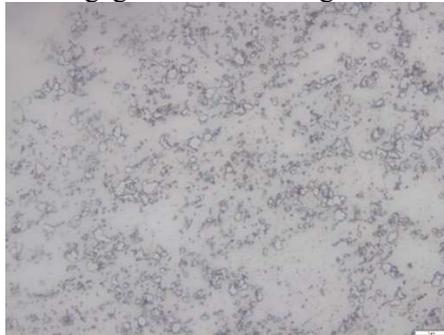
Gambar 4. 7 Mikro struktur Titik 1 Pada Daerah Jauh Dari Kecacatan

Pada mikro struktur yang sudah diamati didapatkan bahwa material tersebut merupakan *ferritic steels* yang dimana mikro struktur yang terdiri dari matriks *ferrite* Mikro struktur yang terang disebut *ferrite*. Pada daerah yang letaknya jauh dari kecacatan tidak terlihat adanya void pada titik 1, titik 2, maupun

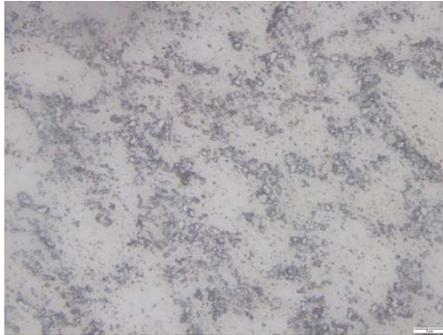
Gambar 4. 8 Mikro struktur Titik 2 Pada Daerah Jauh Dari Kecacatan

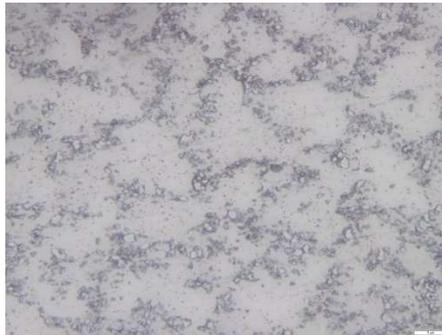
Gambar 4. 9 Mikro struktur Titik 3 Pada Daerah Jauh Dari Kecacatan

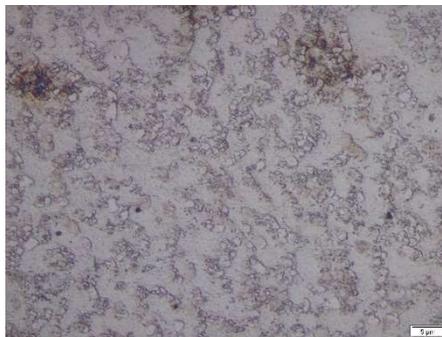
#### Gambar 4.11 Mikro struktur Titik 1 Pada Daerah Kecacatan

Pada pengujian metallography daerah kegagalan titik 1 dan titik 2 didapatkan bahwa material merupakan matriks ferrite yang dimana terdapat banyak jumlah karbida pada titik 1 dan 2 yang memungkinkan terjadinya peningkatan kekerasan yang terjadi

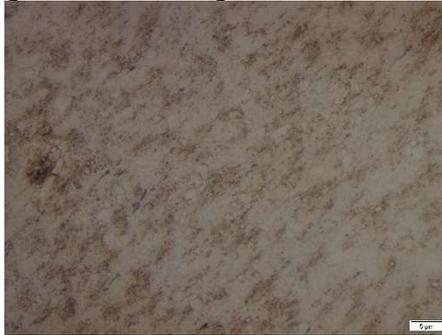
Gambar 4.12 Mikro struktur Titik 2 Pada Daerah Kecacatan

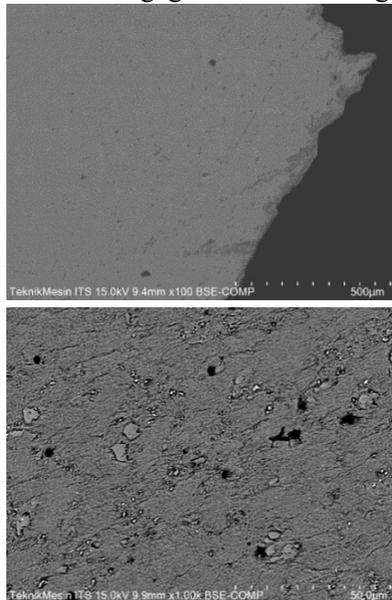
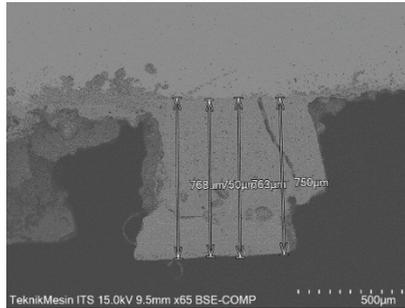
Gambar 4. 14 Hasil Titik 1 Pengujian SEM pada Daerah Kecacatan

Pada pengamatan SEM yang diamati pada titik 1 daerah yang mengalami kegagalan didapatkan lebih banyak bentuk void yang terjadi dibandingkan dengan void yang terbentuk pada titik 2. Pengamatan yang dilakukan pun memperlihatkan bahwa terjadi pembentukan lapisan oksida yaitu 750-768 mikron dengan rata-rata sebesar 758 mikron atau sama dengan 0,758 milimeter

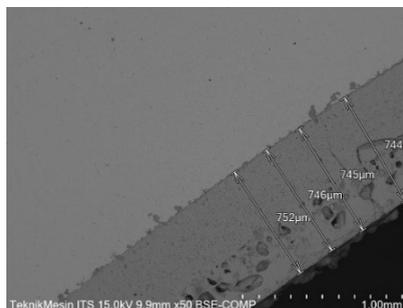
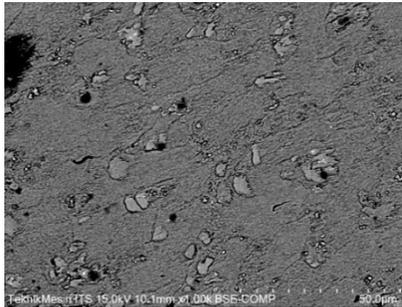
Gambar 4. 15 Hasil Titik 2 Pengujian SEM pada Daerah Kecacatan

Pada pengujian SEM titik 2 didapatkan bahwa void yang terbentuk lebih sedikit dibandingkan titik 1 daerah kecacatan. Pengamatan yang dilakukan pun memperlihatkan bahwa terjadi pembentukan lapisan oksida yaitu 744-752 mikron dengan rata-rata sebesar 747 mikron atau sama dengan 0,747 milimeter.

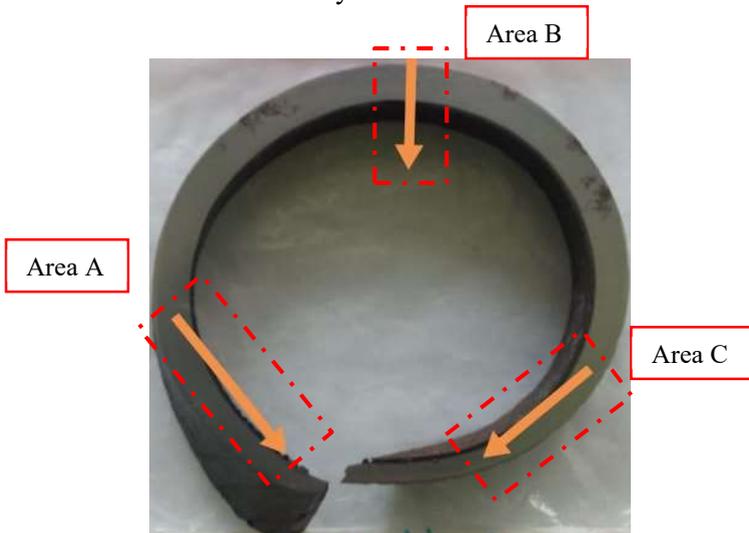
Tabel 4. 4 Hasil *Microhardness* pada Sample Tube Daerah  
Kecacatan  
Gambar 4. 16 Sample Tube *Microhardness* pada Daerah Kecacatan

Sample Tube (Daerah kecacatan)			
Titik Uji	Area A	Area B	Area C
Titik 1	231	146	300
Titik 2	225	141	314
Titik 3	227	143	323
Titik 4	229	151	295
Titik 5	230	145	325
Titik 6	223	147	326
Titik 7	204	152	323
Rata-rata	224	146	315

kekerasan yaitu 224 dan 315 sedangkan pada area A terdapat nilai kekerasan yang lebih kecil yaitu 146.
