**ANALISIS TINGKAT KEKUMUHAN SESUAI
DENGAN PERATURAN MENTERI PEKERJAAN
UMUM DAN PERUMAHAN RAKYAT (PUPR)
No.2/PRT/M/2016
(Studi Kasus: Desa Kedungrejo Kecamatan
Waru Kabupaten Sidoarjo)**

**RIAS GESANG KINANTHI
NRP 0331154000020**

**JURUSAN TEKNIK GEOMATIKA
Fakultas Teknik Sipil Lingkungan dan Kebumihan
Institut Teknologi Sepuluh Nopember
Surabaya 2019**

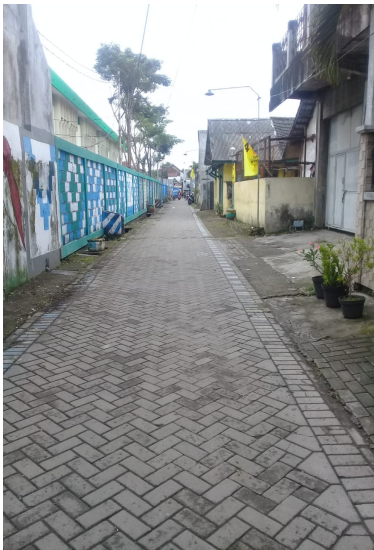
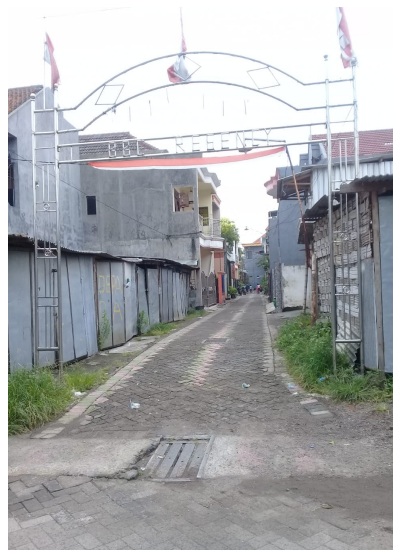
Hasil dari pengolahan indikator jalan lingkungan pada tabel 4.2, semua wilayah memiliki kualitas baik. Di setiap wilayah sudah memiliki jalan lingkungan yang baik dengan menggunakan *paving*. Salah satu wilayah yang memiliki jalan lingkungan yang baik adalah RW 03 RT 15 dan RW 05 RT 22 seperti pada gambar 4.2. Jalan lingkungan di wilayah tersebut dapat melayani warga sekitar yang menggunakan kendaraan bermotor ataupun mobil serta kualitas jalan lingkungan yang bagus dan tidak berlubang.

Gambar 4. 2 Kualitas Jalan Lingkungan RT 22 (kiri) dan RT 15 (kanan)

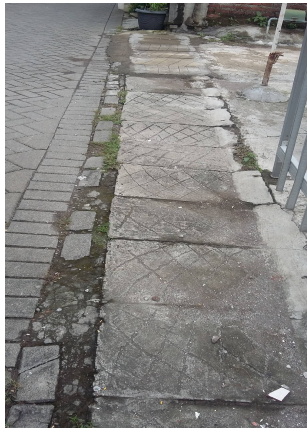
Gambar 4. 3 Saluran Drainase Wilayah RT 28 RW 06

Hasil dari pengolahan indikator kondisi drainase pada tabel 4.4, rata-rata memiliki kualitas baik dengan jumlah 26 RT. Salah satu wilayah yang telah memiliki kualitas baik pada kondisi drainase adalah RW 06 RT 28 dengan bobot total 0,033. Kondisi drainase di wilayah tersebut tidak ada genangan pada saluran drainase, kualitas konstruksi drainase bagus serta terpeliharanya saluran drainase pada RT 28 seperti pada gambar 4.3.

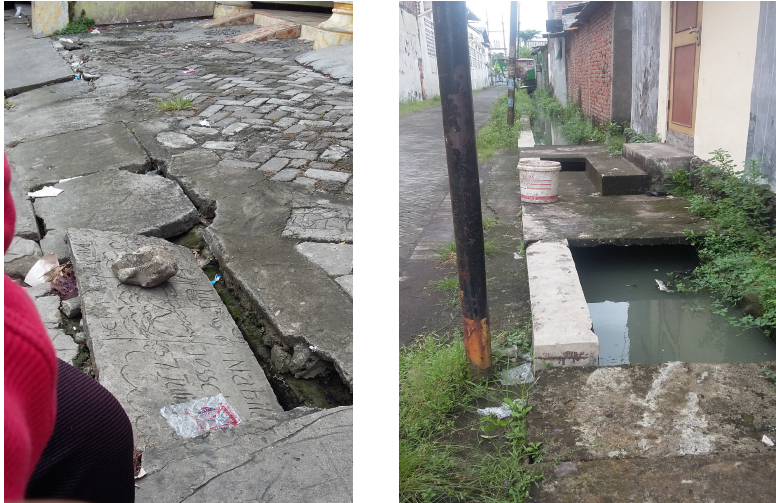
Sedangkan wilayah yang memiliki kualitas cukup baik adalah RT 01, RT 09 dan RT 10. Pada RT 10 kualitas konstruksi drainase kurang baik karena terdapat beberapa kerusakan pada penutup saluran drainase seperti gambar 4.4. Hal ini menyebabkan meluapnya aliran air ketika banjir dan musim

hujan. Selain itu, dapat menimbulkan bau yang tidak sedap ketika melewati wilayah tersebut.

Gambar 4. 4 Kerusakan pada penutup saluran drainase

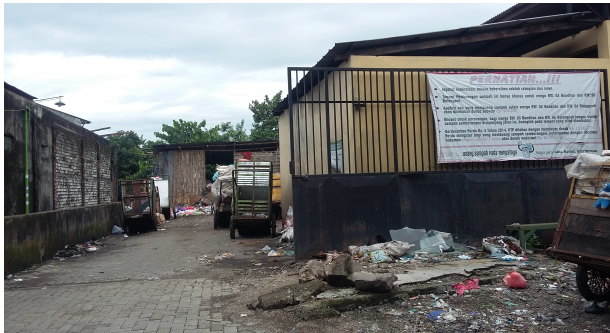
artinya setiap RT di Desa Kedungrejo memiliki sarana maupun prasarana persampahan. Terdapat 3 tempat pengumpulan sampah (TPS) skala lingkungan yang tersebar di Desa Kedungrejo yaitu TPS lingkungan RW 3, TPS lingkungan RW 5 dan TPS Pasar. Pada Gambar 4.5 merupakan TPS lingkungan RW 3 yang digunakan oleh seluruh RT di RW 03 dan 06. Sedangkan gambar 4.6 adalah tempat pengumpulan sampah (TPS) lingkungan RW 5 yang digunakan oleh seluruh RT di RW 05. Untuk seluruh RT di wilayah RW 01 dan RW 02 menggunakan TPS Pasar untuk pengumpulan sampahnya.

Gambar 4. 5 Tempat Pengumpulan Sampah lingkungan RW 3

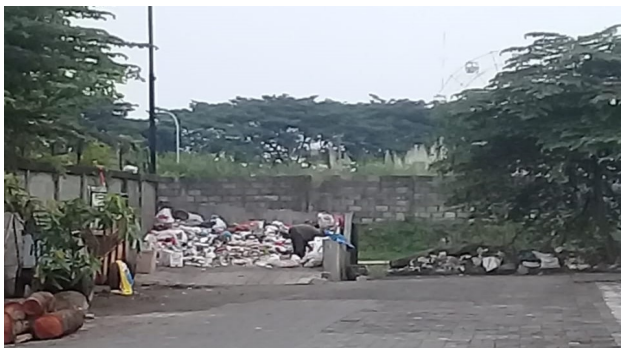
Gambar 4. 6 Tempat Pengumpulan Sampah lingkungan RW 5

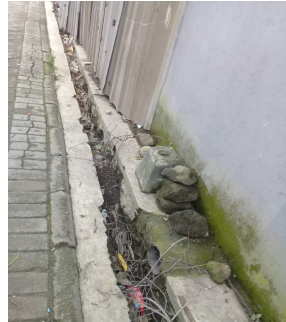
Gambar L5. 5 Drainase Tidak Berfungsi di RT 01

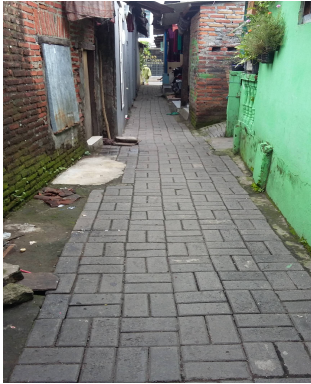
Gambar L5. 10 Jalan Lingkungan Berpaving RT 07

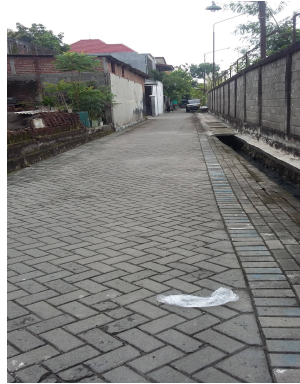
Gambar L5. 11 Kualitas Jalan Lingkungan Baik di RT 23

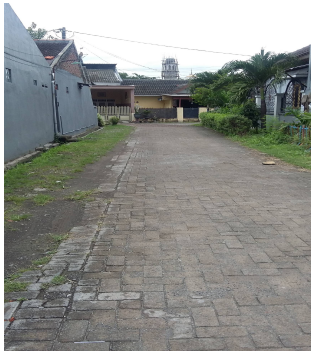
Gambar L5. 13 Permukaan Jalan yang Bergelombang di RT 32

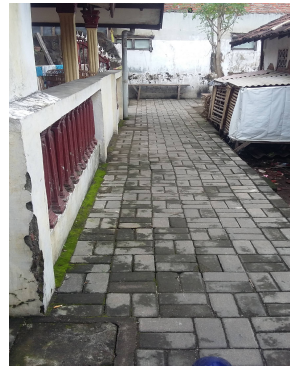
Gambar L5. 12 Jalan Lingkungan RT 11
