TESIS - BM185407

***RISK ASSESSMENT MENGGUNAKAN HYBRID  
FAULT TREE ANALYSIS - MONTE CARLO  
SIMULATION PADA PROYEK INSTALASI GENSET  
PT. ABC DI KALIMANTAN, NTB , PAPUA,  
SULAWESI DAN MALUKU***

**AKHMAD KHILMY  
09211750024017**

**Departemen Manajemen Teknologi  
Fakultas Desain Kreatif dan Bisnis Digital  
Institut Teknologi Sepuluh Nopember  
2020**

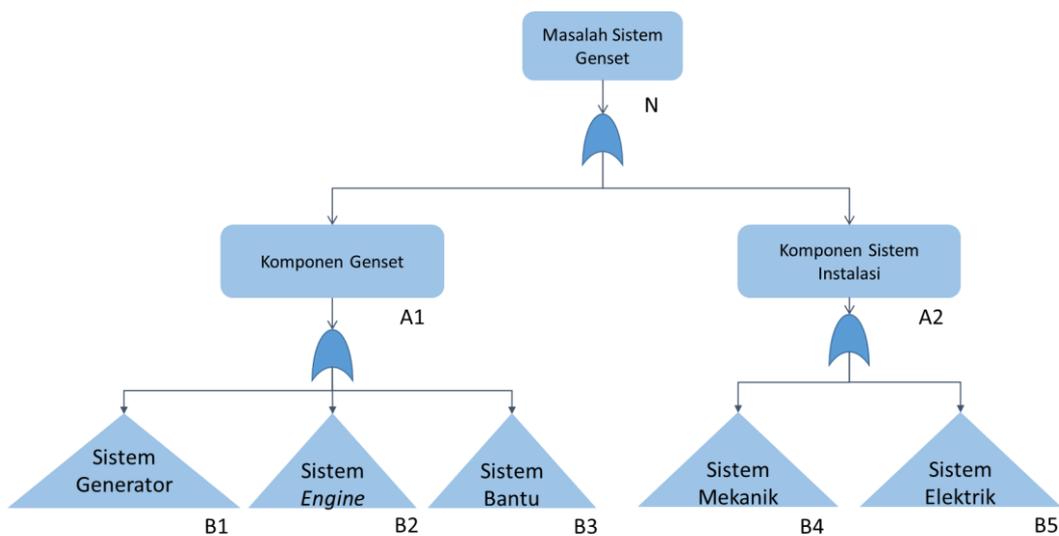
Gambar 4.6. Diagram pohon kegagalan utama

Pada gambar 4.6 Masalah sistem genset diklasifikasi menjadi 2 (dua) bagian yaitu komponen genset atau komponen sistem instalasi dimana salah satu komponen tersebut saling mempengaruhi maka digunakan gerbang logika OR. Pada komponen genset dikalsifikasi kembali menjadi 3 (tiga) bagian yaitu sistem generator, sistem engine atau sistem bantu, kemudian dari jalur kegagalan digunakan gerbang logika OR, karena salah satu sistem tersebut dapat mempengaruhi dari kinerja komponen genset. Sedangkan pada komponen sistem instalasi diklasifikasi menjadi 2 (dua) bagian yaitu sistem mekanik atau sistem elektrik, dari jalur kegagalan dibuat gerbang logika OR karena salah satu sistem tersebut dapat mempengaruhi kinerja komponen sistem instalasi. Pada akhir kejadian/*event*, digunakan simbol segitiga / *transferred event*, dimana terdapat kelanjutan jalur dari pohon kegagalan pada *event* tersebut.

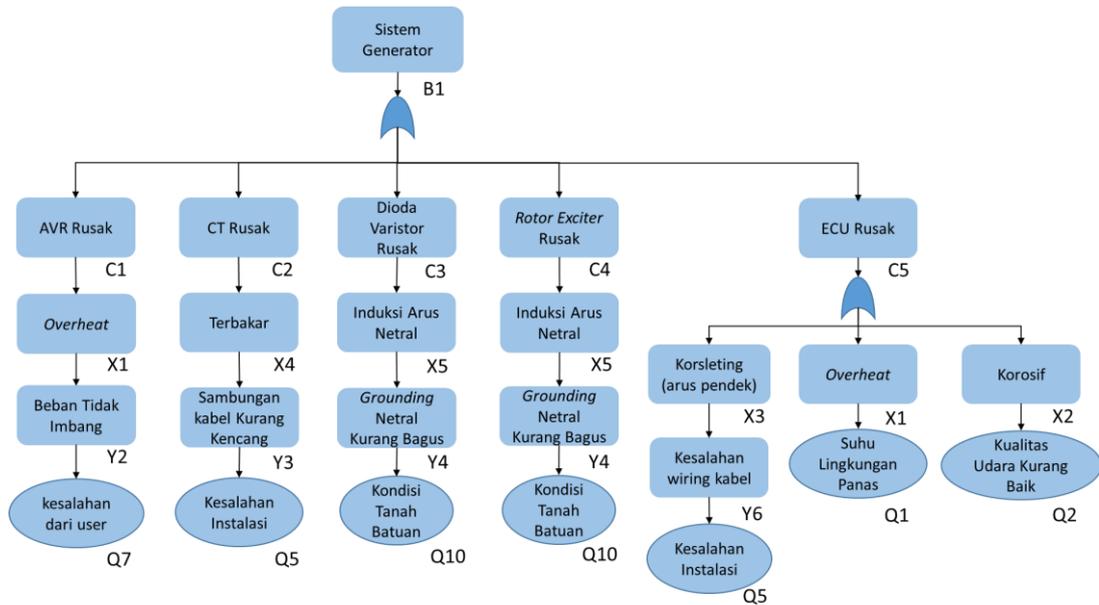
Gambar 4.7. Diagram pohon kegagalan sistem generator

Pada gambar 4.7 gangguan di sistem generator diklasifikasi menjadi 5 (lima) permasalahan yaitu kerusakan pada Auto Voltage Regulator (AVR), kerusakan pada Current Transmitter (CT), kerusakan pada Dioda Varistor, Kerusakan pada Rotor Exciter atau kerusakan pada Engine Control Unit (ECU). Gerbang logika yang digunakan adalah gerbang logika OR, karena salah satu dari bagian tersebut jika mengalami kegagalan maka dapat mempengaruhi kinerja dari generator. Pada tingkat ini data kerusakan didapatkan dari hasil berita acara pada tabel 4.4 kemudian dikembangkan menjadi pohon akar seperti gambar 4.7. Untuk menjabarkan ke penyebab dari gangguan tersebut maka dilakukan diskusi dengan teknisi yang berpengalaman dan memiliki sertifikat dalam keterampilan perbaikan genset serta pendekatan referensi dari data perbaikan yang telah dilakukan. Berdasarkan langkah identifikasi tersebut didapatkan penyebab dari kerusakan AVR dikarenakan oleh

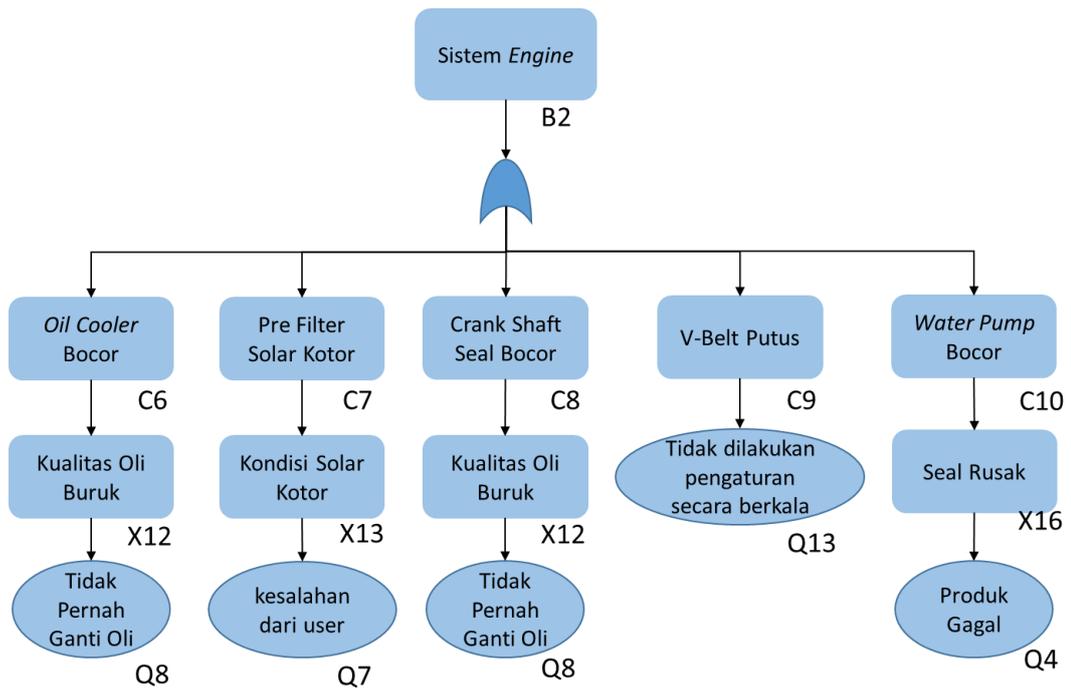
Gambar 4.8. Diagram pohon kegagalan sistem engine

Pada gambar 4.8 gangguan di sistem engine diklasifikasi menjadi 5 (lima) permasalahan yaitu kebocoran pada *oil cooler*, pre-filter solar kotor, kebocoran crank shaft seal, V-belt putus atau kebocoran pada *water pump*. Gerbang logika yang digunakan adalah gerbang logika OR, karena salah satu dari bagian tersebut jika mengalami kegagalan maka dapat mempengaruhi kinerja dari sistem engine. Pada kejadian pertama pada kasus kebocoran *oil cooler* penyebab dari kejadian tersebut dapat terjadi karena kualitas oli yang sudah bagus, sehingga fluida oli yang awalnya dingin akan menjadi panas dan dapat merusak komponen pendingin oli lainnya hingga rusak kemudian terjadi kebocoran. Hal ini dapat terjadi karena tidak dilakukan penggantian oli engine secara berkala, maka dari urutan kejadian tersebut dapat dikatakan bahwa penyebab utama kejadian ini adalah tidak pernah dilakukan ganti oli engine. Selanjutnya pada kejadian pre filter solar yang kotor dikarenakan oleh kandungan solar yang kurang bersih, banyak kotoran gram hingga plastik, dan banyak kandungan air pada solar, hal ini dapat mengakibatkan penggumpalan kotoran pada filter solar dan akhirnya filter cepat kotor. Dari penjelasan tersebut maka dapat dikatakan bahwa penyebab permasalahan berasal dari penyedia solar

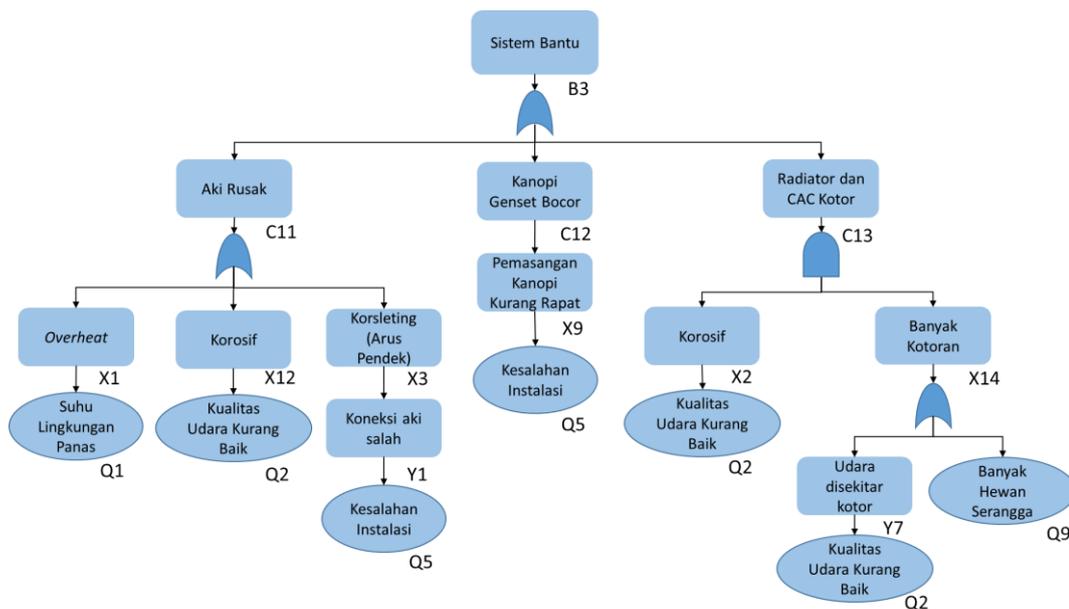
Gambar 4.9. Diagram pohon kegagalan sistem bantu

Selanjutnya menjelaskan jalur pohon kegagalan sistem bantu. Pada sistem bantu dibagi menjadi beberapa bagian yang menyebabkan sistem tersebut mengalami kegagalan. Untuk lebih detailnya dapat dilihat pada gambar 4.9

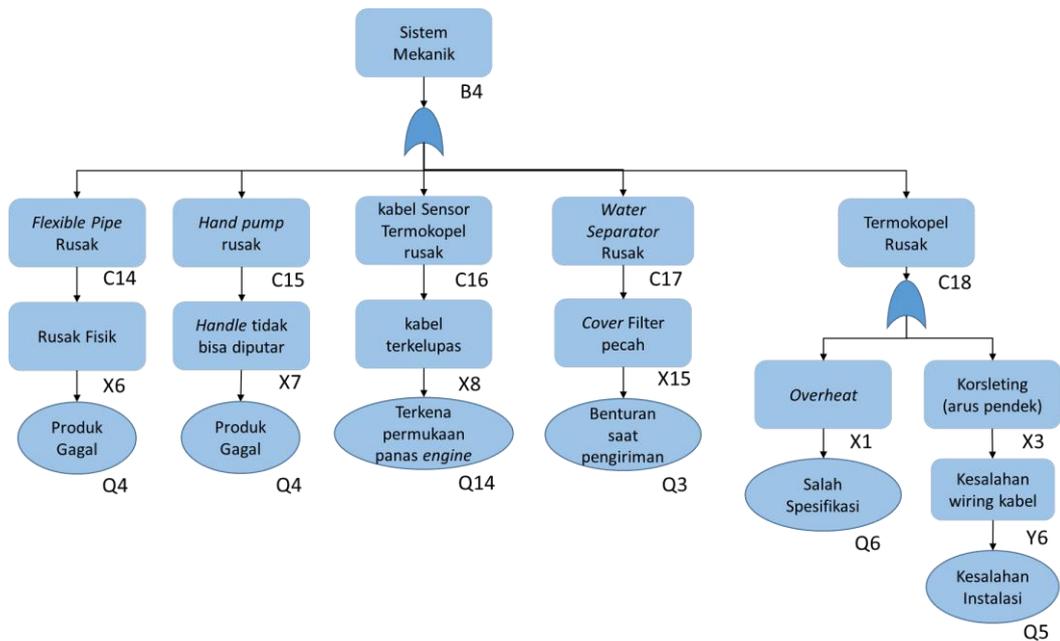
Gambar 4.10. Diagram pohon kegagalan sistem mekanik

Setelah penjelasan pohon kegagalan pada komponen Genset Selanjutnya menjelaskan jalur pohon kegagalan pada komponen material instalasi. Pada komponen material instalasi kegagalan pertama terdapat pada sistem mekanik. sistem mekanik dibagi menjadi beberapa bagian yang menyebabkan sistem tersebut mengalami kegagalan. Untuk lebih detailnya dapat dilihat pada gambar 4.10

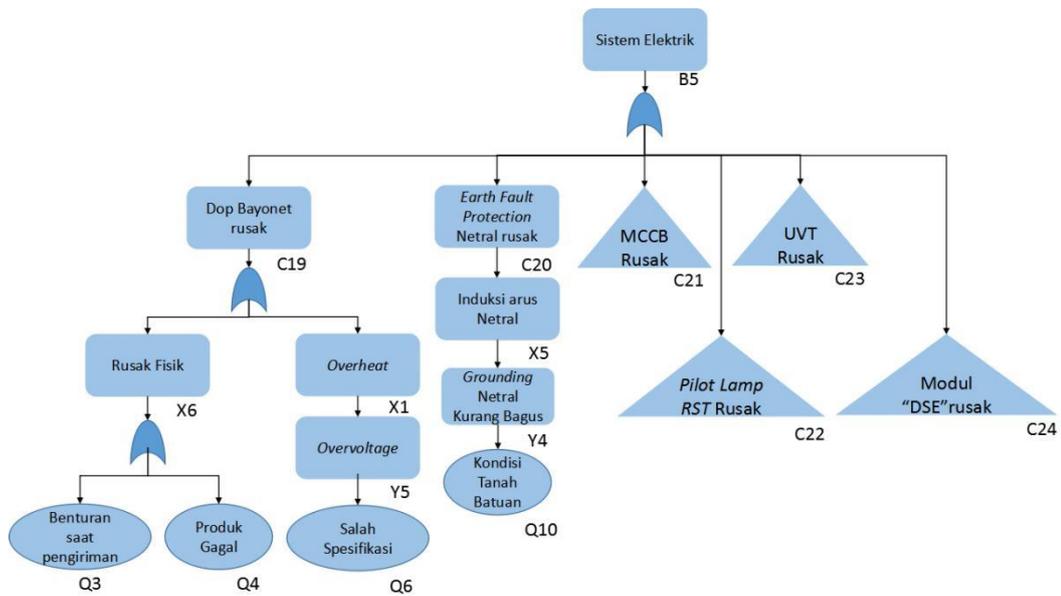
Gambar 4.11. Diagram pohon kegagalan sistem elektrik

Jalur pohon kegagalan yang terakhir menjelaskan permasalahan pada sistem elektrik. Sistem elektrik dibagi menjadi beberapa bagian yang menyebabkan sistem tersebut mengalami kegagalan. Untuk lebih detailnya dapat dilihat pada gambar 4.11

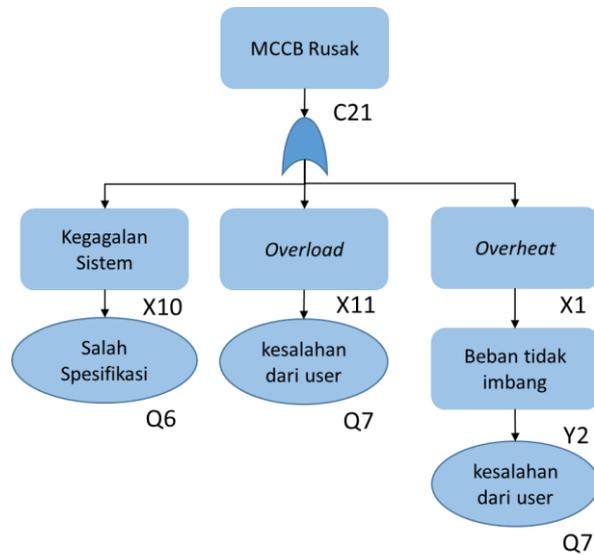
Gambar 4.12. Diagram pohon kegagalan kerusakan MCCB

Untuk pohon kegagalan selanjutnya akan dijelaskan pada gambar yang terpisah. Untuk kasus kerusakan pada MCCB dijelaskan detailnya pada Gambar 4.12

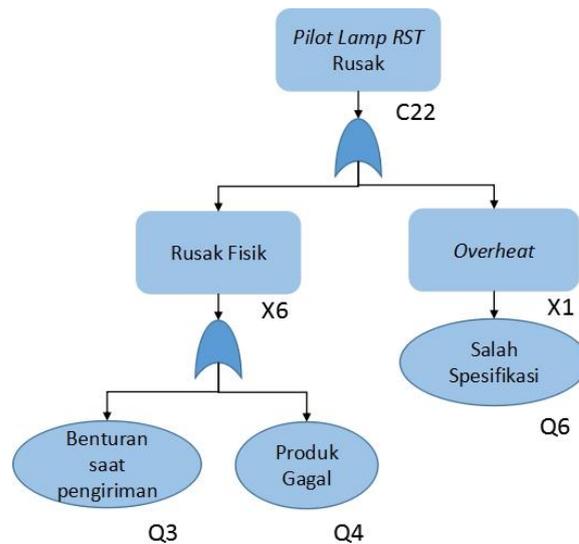
Gambar 4.13. Diagram pohon kegagalan kerusakan pilot lamp RST

Untuk pohn kegagalan selanjutnya membahas tentang kasus kerusakan pada *Pilot Lamp RST* yang detailnya dijelaskan pada Gambar 4.13

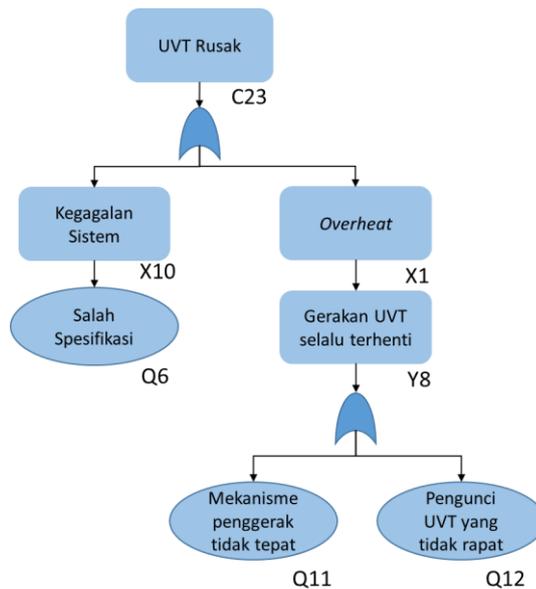
Gambar 4.14. Diagram pohon kegagalan kerusakan UVT

Untuk pohon kegagalan selanjutnya yaitu membahas tentang kasus kerusakan pada *UVT*, detailnya dijelaskan pada Gambar 4.14

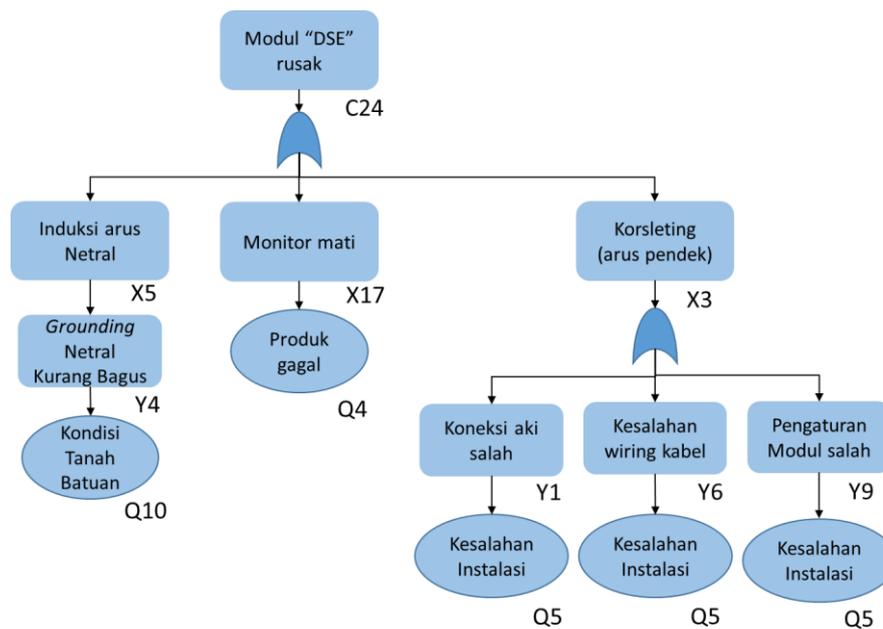
Gambar 4.15. Diagram pohon kegagalan kerusakan modul DSE

Untuk pohon kegagalan yang terakhir yaitu membahas tentang kasus kerusakan pada modul DSE, detailnya dijelaskan pada Gambar 4.15
