Penggunaan Citra Satelit Multi-Temporal Untuk Kajian Perubahan Pola Sungai dan Perubahan Lahan di Sekitar Aliran Sungai Pasca Erupsi Gunung Api

(Studi Kasus: Sub DAS Konto)

Ujian Tugas Akhir
S1 -Teknik Geomatika ITS
08 Januari 2015

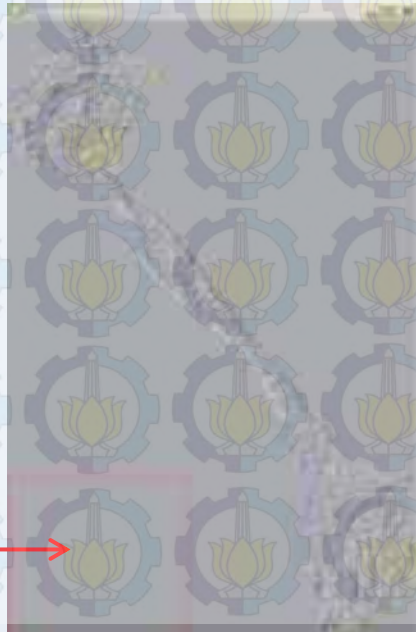
Directional Filter digunakan untuk untuk mengetahui **batas topografi** antara sungai dan daratan sehingga memudahkan dalam proses delineasi sungai dan penentuan perubahan pola sungai sebelum dan sesudah terjadinya erupsi. Batas sungai pada citra agar bisa terlihat lebih jelas dan lebih tajam maka digunakan input sudut filter directional sebesar 30°

Hasil Directional Filtering pada Citra Landsat 8 Pra Erupsi

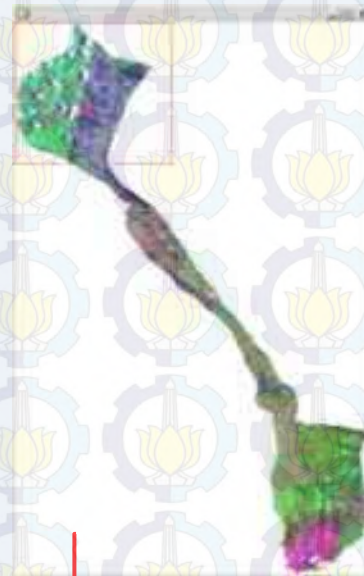
Hasil Directional Filtering pada Citra Landsat 8 Pasca Erupsi

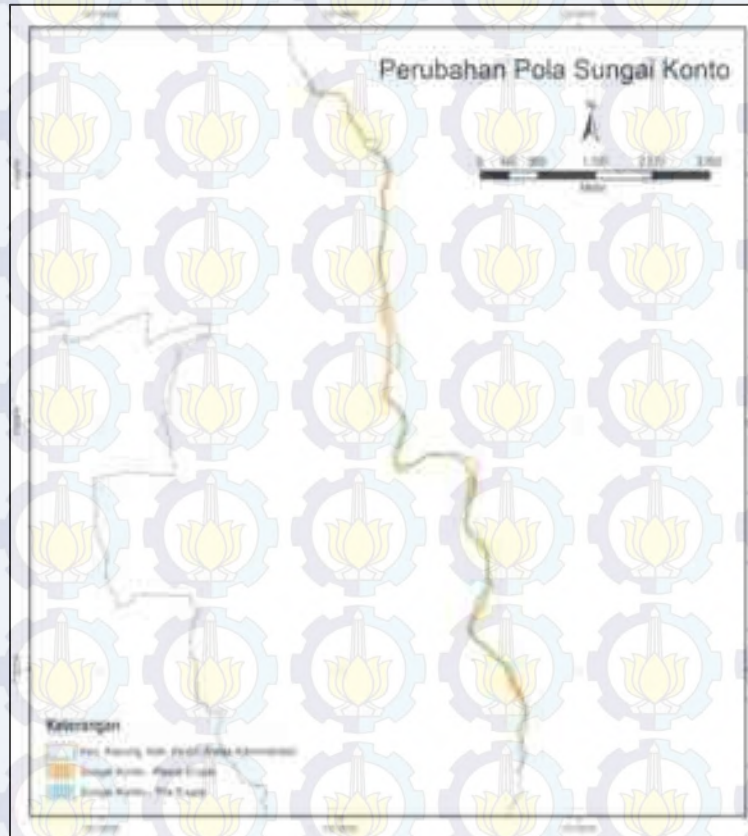
Sebagian Aliran Sungai Konto, Pra dan Pasca Erupsi Gunung Kelud 2014

Terjadi perubahan luas pada sebagian aliran sungai Konto sepanjang Kecamatan Kepung, Kab. Kediri sebesar 46565,77 m² atau seluas 4,67 Ha. Artinya Sebagian Aliran Sungai Konto di Kecamatan Kepung, Kabupaten Kediri menyempit sekitar 5,24 % dari yang sebelum erupsi 88,92 Ha menjadi 84,27 Ha setelah terjadi erupsi.

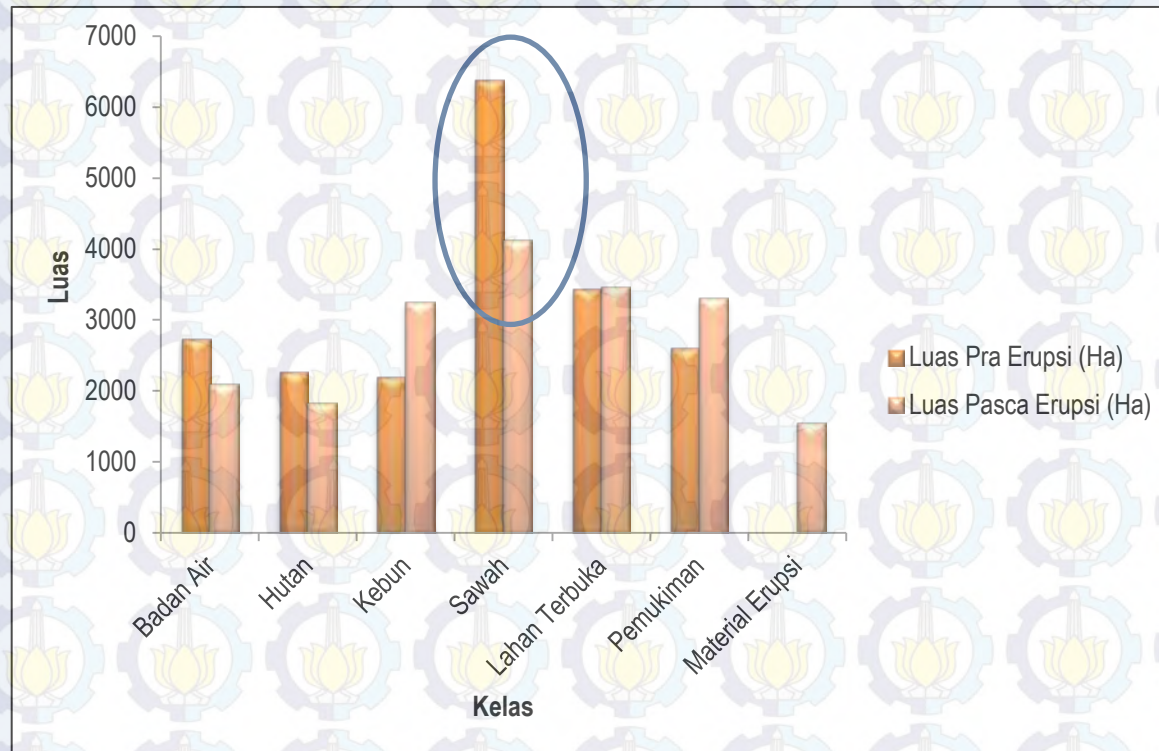
Material erupsi yang dimuntahkan Gunung Kelud di area Sub DAS Konto sampai dengan April 2014 sebesar **1542,69 Ha**. Material erupsi ini menimbulkan potensial kerusakan pada kelas lainnya, potensial kerusakan yang terbesar yaitu Sawah, Hutan dan Badan Air (Sungai, Empang, Waduk dan Sejenisnya). Dari Grafik diatas ditunjukkan bahwa kelas **Sawah** mengalami **potensial kerusakan** terbesar akibat erupsi Gunung Kelud.

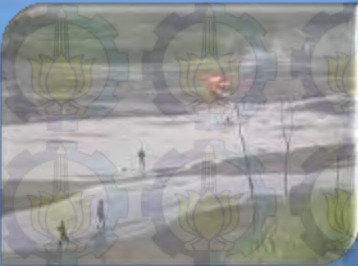
Metode *Directional Filtering* dapat digunakan untuk membuat citra satelit lebih menonjolkan aspek topografis yang berfungsi memisahkan daratan dan sungai atau waduk sehingga diketahui perubahan pola, bentuk dan luasnya.

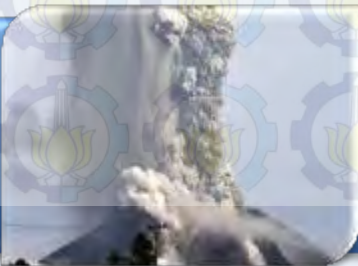
Perubahan tata guna lahan yang dianalisis melalui teknik klasifikasi terselia (*Supervised Classification*) bertujuan memonitoring perubahan luasan kelas lahan yang tertutup material erupsi Gunung Kelud. Didapatkan bahwa material erupsi telah menutupi kelas lainnya sebesar 1542,69 Ha.

Material erupsi akibat erupsi Gunung Kelud yang menutupi kelas lahan menimbulkan potensial kerusakan pada kelas tersebut, potensial kerusakan yang terbesar ke terndah yaitu Sawah, Hutan dan Badan Air (Sungai, Empang, Waduk dan Sejenisnya).
