TUGAS AKHIR- TM141585

**ANALISA KEGAGALAN POROS LOW PRESSURE
BOILER FEED PUMP (LP BFP) DITINJAU DARI
ASPEK METALURGI**

JURUSAN TEKNIK MESIN
Fakultas Teknologi Industri
Institut Teknologi Sepuluh Nopember
Surabaya 2016

FAILURE ANALYSIS OF SHAFT OF A LOW PRESSURE BOILER FEED PUMP (LP BFP) OBERVED FROM METALLURGICAL ASPECT

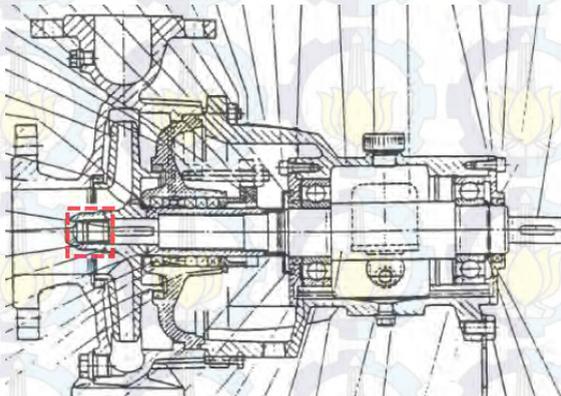
Gambar 1.1. Sketsa Low Pressure Boiler Feed Pump

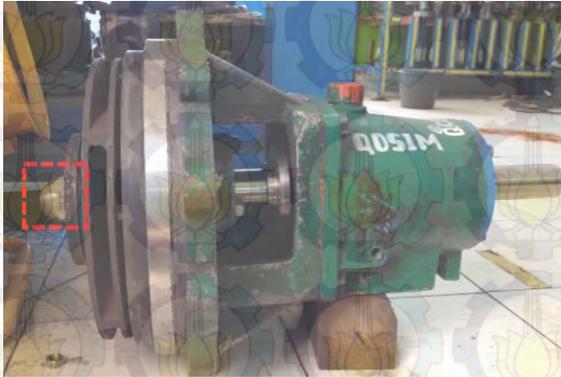
Gambar 1.2 LP BFP yang mengalami kerusakan

Kerusakan pada *shaft* pompa seringkali berlangsung secara tiba-tiba dan di luar prediksi yang telah direncanakan. Adanya kerusakan pada dunia pembangkit listrik, khususnya pada *shaft* LP BFP mengakibatkan dampak negatif pada berbagai aspek. Kerusakan ini akan mengganggu proses produksi, biaya operasional perusahaan meningkat dan *supply* listrik akan terhenti akibat proses perbaikan komponen-komponen yang mengalami kerusakan. Pada gambar 1.3 dan 1.4 , terlihat poros LP BFP yang mengalami kegagalan.

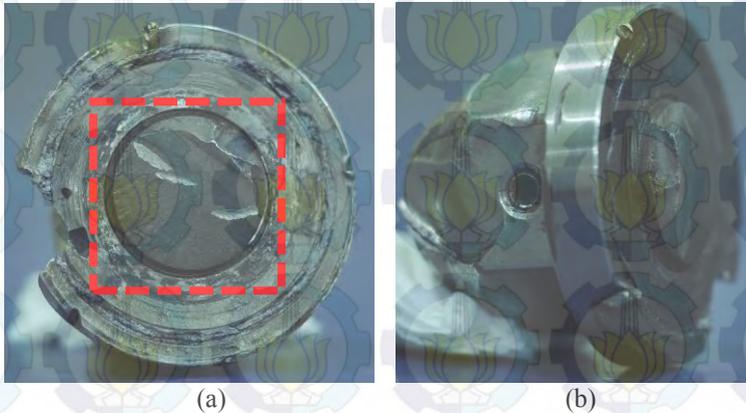
Gambar 1.4 (a) Ulir poros pengunci impeller tampak depan, (b) Ulir poros pengunci impeller tampak samping

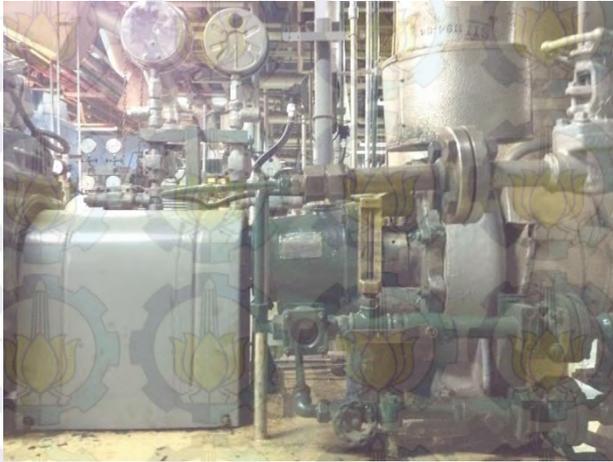
Gambar 2.3 Pompa pada PLTGU

Pompa PLTGU seperti pada gambar 2.3 merupakan jenis pompa sentrifugal, dimana fluida yang bekerja adalah air dan spesifikasi pompa tersebut seperti pada tabel 2.1 dibawah ini.

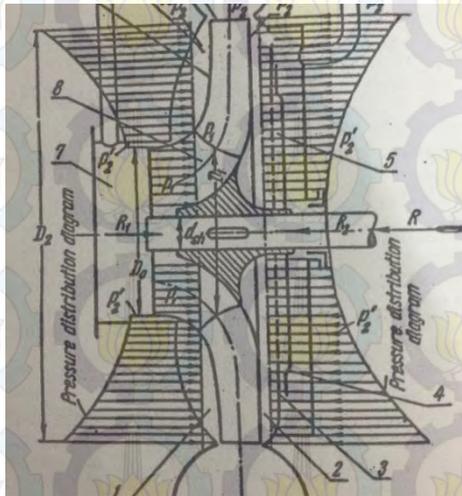
Pada saat pompa bekerja, cairan masuk melalui saluran inlet 7 (gambar 2.4) menyebabkan tekanan p_1 pada ruang inlet 8 yang lebih rendah dari tekanan p_2 pada bagian *outlet impeller* 10 [5]. Jika tidak ada gerakan berputar dari cairan pada celah-celah 1 dan 2 yang disebabkan oleh piringan *impeller*, maka tekanan pada celah-celah tersebut sama dengan p_2 . Tetapi karena pengaruh *viskositas* cairan dan putaran *impeller*, distribusi tekanan pada celah 1 dan 2 tidak *uniform* seperti terlihat pada gambar 2.4 dibawah ini.

Gambar 2.4 Gaya Aksial pada Impeller Pompa Sentrifugal [5]

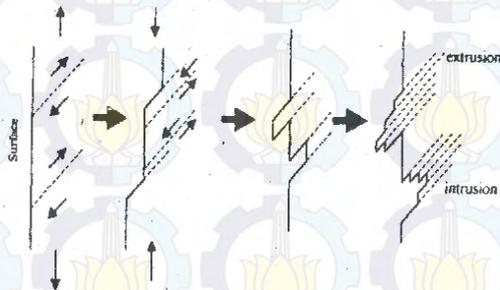
Gambar 2.8 Model pengintian retak oleh Wood

Pada beban tarik pertama, slip terjadi dengan membentuk permukaan bertingkat yang membentuk sudut 45° dengan sumbu tegangan. Hal ini akibat tegangan geser maksimal yang terjadi pada sudut tersebut. Pembebanan selanjutnya menyebabkan slip pada arah yang berlawanan. Slip ini terjadi pada bidang yang berdekatan dengan yang pertama. Dan selanjutnya merupakan proses pengulangan dalam pembebanan siklus yang sama. Tahap retak awal ini meliputi fase *cyclic slip*, fase pembentukan inti retak (*crack nucleation*) dan pertumbuhan retak mikro (*growth of microcrack*).

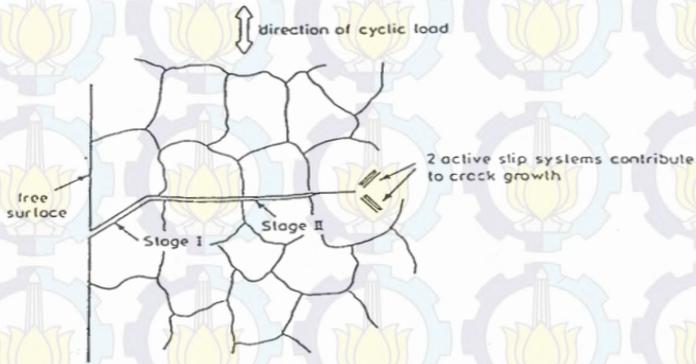
Selanjutnya pertumbuhan retak tahap II sering ditandai dengan adanya striasi. Pada tahap ini pertumbuhan retak tegak lurus dengan tegangan tarik maksimum. Retakan mulai kelihatan dengan mata telanjang, oleh karena itu disebut dengan retak makro. Pengamatan retakan pada penelitian biasanya difokuskan pada tahap ini. Mekanisme perambatan retak dapat dilihat pada gambar 2.5.

Gambar 2.9 Mekanisme perambatan retak

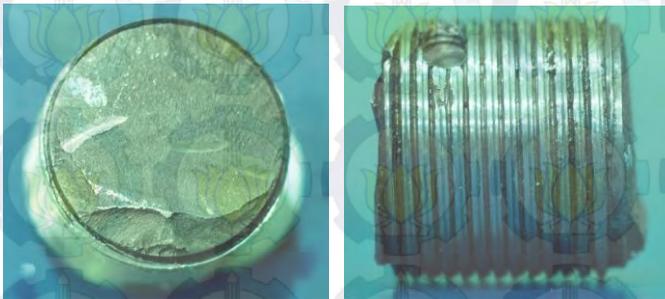
Komponen yang mengalami kegagalan adalah ulir poros *nut impeller* pada *Low Pressure Boiler Feed Pump* (LP BFP) terlihat pada gambar 3.2. Material yang digunakan pada ulir *shaft* yaitu *316 Austenitic Stainless Steel*. *Sample* material yang diamati dan diteliti berupa potongan ulir pada sepanjang ± 31 mm dengan diameter 30 mm yang mengalami kerusakan. Berikut ini adalah dimensi dan komposisi material *shaft 316 Austenitic Stainless Steel*.

Gambar 3.2 Ulir poros pengunci impeller yang telah mengalami kegagalan
(a) tampak atas dan (b) tampak samping

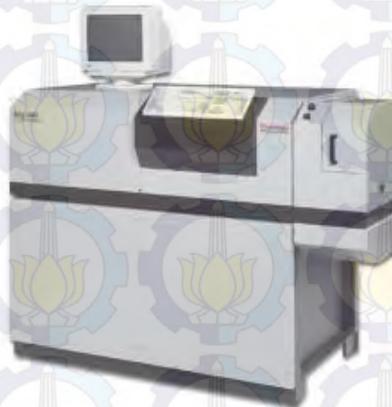
Gambar 3.3 Spektrometer Thermo ARL

Pengujian komposisi kimia dilakukan untuk mengetahui kandungan komposisi kimia yang terdapat pada komponen yang mengalami kegagalan. Pengujian komposisi kimia dilakukan menggunakan alat *spectrometer* Arc-met 8000 untuk mengetahui unsur-unsur secara kuantitatif pada komponen *shaft* LP BFP.

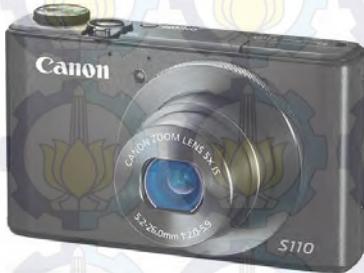
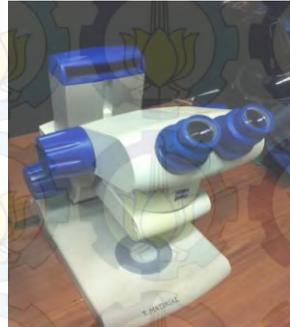
Gambar 3.4 (a) Kamera Digital, (b) Peralatan Stereo Microscope

Pengamatan visual dilakukan dengan dua jenis metode yaitu pengamatan makroskopik menggunakan bantuan kamera digital dan *stereo microscope*.

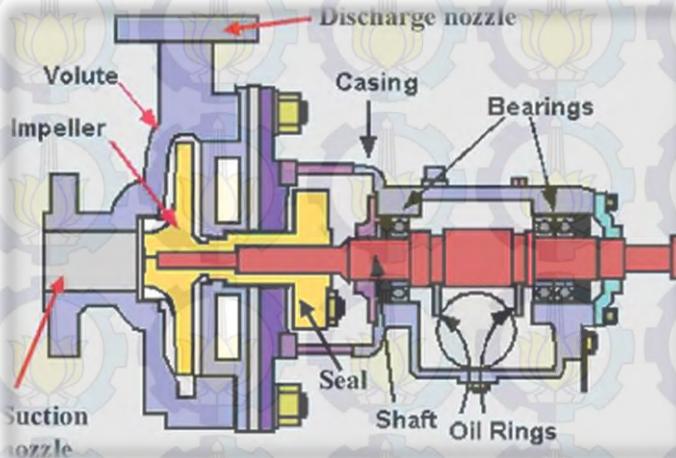
Komponen pompa yang digunakan dalam penelitian kali ini adalah jenis pompa sentrifugal merk ENSIVAL – CMI, tipe CN 80 – 32. Bagian-bagian pompa *Low Pressure Boiler Feed Pump* (LP BFP) ditunjukkan pada gambar nomor 4.1. Terdapat 4 komponen penting yaitu [6]:

- A. *Casing* : *Casing* pompa sentrifugal didesain berbentuk sebuah *diffuser* yang mengelilingi *impeller* pompa. *Diffuser* ini lebih dikenal sebagai *volute casing* yang berfungsi menurunkan kecepatan aliran fluida yang masuk ke dalam pompa.
- B. *Impeller*: Berfungsi untuk mengubah energi mekanis dari pompa menjadi energi kecepatan pada cairan yang dipompakan secara kontinyu.
- C. *Shaft* : Berfungsi untuk mentransmisikan putaran dari sumber gerak, seperti motor listrik ke pompa.
- D. *Bearing* : Berfungsi untuk menumpu dan menahan beban dari poros agar dapat berputar

Gambar 4.1 Skema komponen poros LP BFP [8]

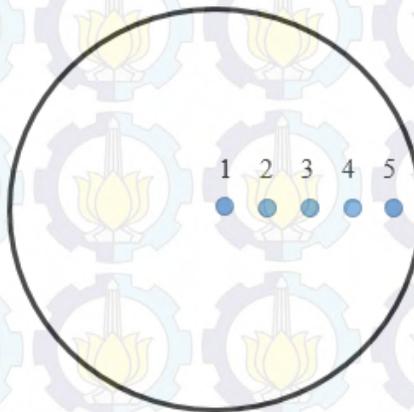
Pengujian kekerasan dilakukan pada material poros LP BFP menggunakan uji kekerasan *Vickers* untuk didapatkan nilai kekerasan dalam HV (*Hardness Vickers*). Pengujian dilakukan pada poros yang mengalami kegagalan , yaitu spesimen poros LP BFP yang mempunyai jari- jari 30 mm. Detail pengujian dilakukan dari titik tengah menuju titik luar sebanyak 5 titik, seperti terlihat pada gambar 4.2 . Hasil pengujian terlihat pada tabel dibawah ini.

Gambar 4.2. Posisi Indentasi pada Pengujian *Vickers*

Dari data diatas didapatkan nilai kekerasan rata-rata yaitu 140,538 HVN. Sedangkan berdasar standar ASM nilai kekerasan AISI 316 SS maksimal 200 HVN. Hal ini menunjukkan bahwa material poros LP BFP masih termasuk ke dalam AISI 316 SS yang tergolong ke dalam *Austenitic Stainless Steel*.

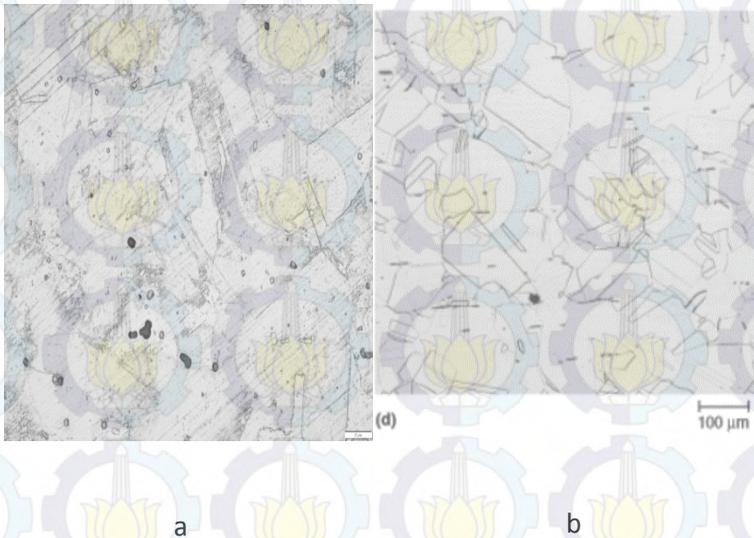
Gambar 4. 3 Hasil uji metalografi pada (a) Material poros LP BFP dengan perbesaran 500x (b) Metalografi 316 Staninless Steel sesuai ASM Handbook Volume 9, perbesaran 500x [13]

Pengujian metalografi menggunakan campuran *oxalic acid* 10 gr dan aquades 200 ml sebagai etsa dan langkah selanjutnya di elektrolisis selama 60 detik. Pada gambar 4.6a hasil dari pengamatan metalografi menunjukkan fase utama *austenite*. Setelah dicocokkan tidak terdapat perbedaan antara material poros hasil metalografi dengan atlas metalografi berdasarkan *ASM Volume 9 Metallography and Microstructures* seperti pada gambar 4.6b. Setelah dilakukan pengujian komposisi kimia, kekerasan, dan metalografi dapat disimpulkan bahwa material ulir poros *nut impeller* merupakan *Austenitic 316 Stainless Steel*.

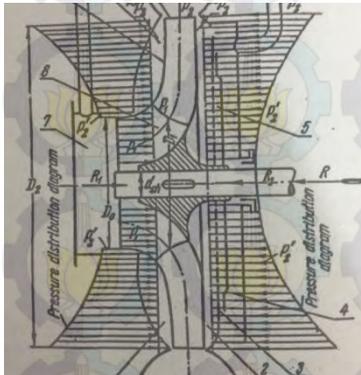
Gambar 4. 5 Resultan gaya aksial akibat perbedaan tekanan kedua sisi *impeller* [5]

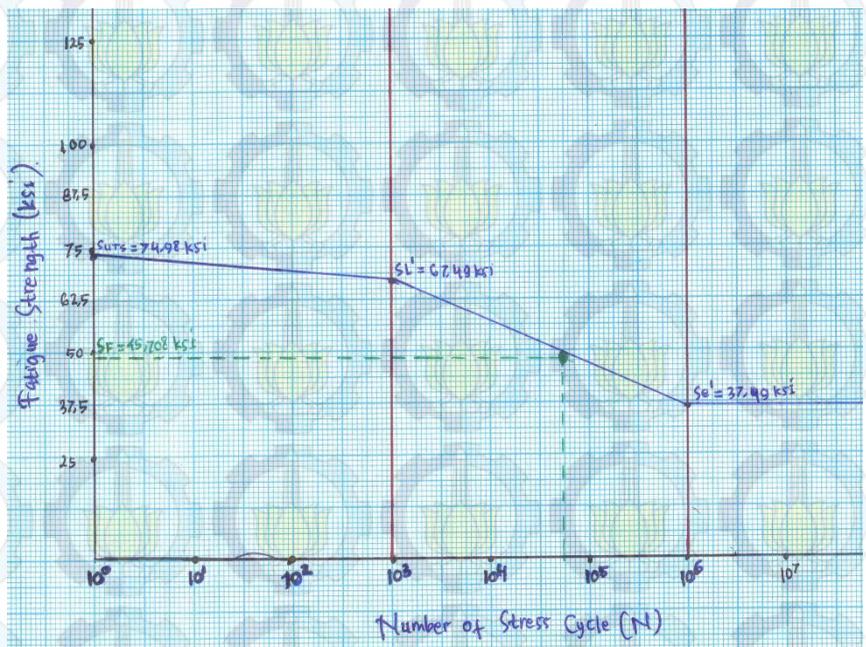
Berdasarkan ASM volume 19 tentang *fatigue and fractures* apabila siklus tegangan yang terjadi dibawah 10^5 , maka termasuk kategori *low cycle fatigue* dengan pembebanan besar (*high load*).

Gambar 4.6 Kurva S-N AISI 316 SS

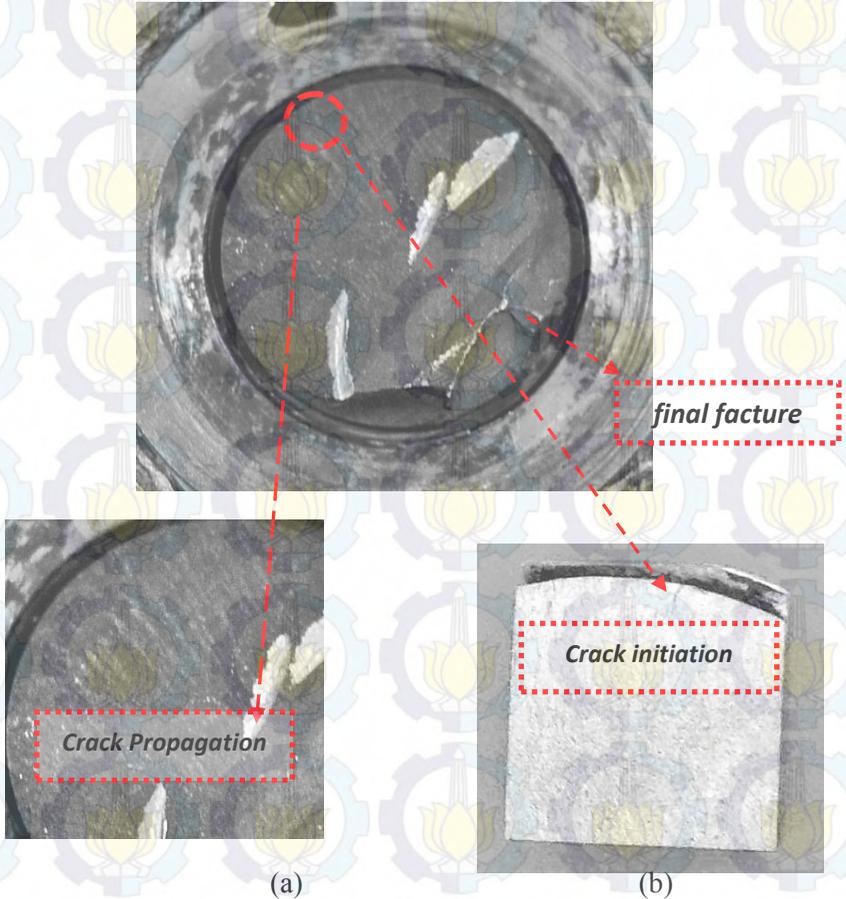
Gambar 4.7 Daerah inisiasi, crack propagation, dan final fracture pada poros LP BFP yang mengalami kegagalan
(a) clam shell, (b) crack initiation

Patah *fatigue* terjadi melalui tiga tahapan, yaitu retak awal (*crack initiation*), tahap penjalaran retakan (*crack propagation*) dan tahap patah statis (*final fracture*) [15]. Kegagalan suatu material yang terindikasi *fatigue* dapat diketahui bila ada tanda-tanda perambatan retak seperti *beach marks*. *Beach marks* berkembang dari sumber retakan kemudian terus berkembang hingga terjadi *final fracture*.

Pada gambar 4.7 menunjukkan tahapan terjadinya patah *fatigue*. Pada tahap inisiasi terlihat awal retakan sangat kecil yang dimulai dari permukaan poros seperti yang terlihat pada gambar 4.7a. Hal ini terjadi karena permukaan poros menerima beban terbesar dan memungkinkan terjadinya konsentrasi tegangan. Pada tahap selanjutnya adalah *crack propagation*. Pada tahap ini terlihat *smooth area* dimana ditandai dengan adanya *clamshell* (kulit kerang) seperti yang terlihat pada gambar 4.7b. Daerah *crack propagation* biasanya sejalan dengan arah pembebanan. Luas penampang yang tersisa tidak lagi mampu menahan tegangan yang bekerja, sehingga poros tersebut mengalami kegagalan.

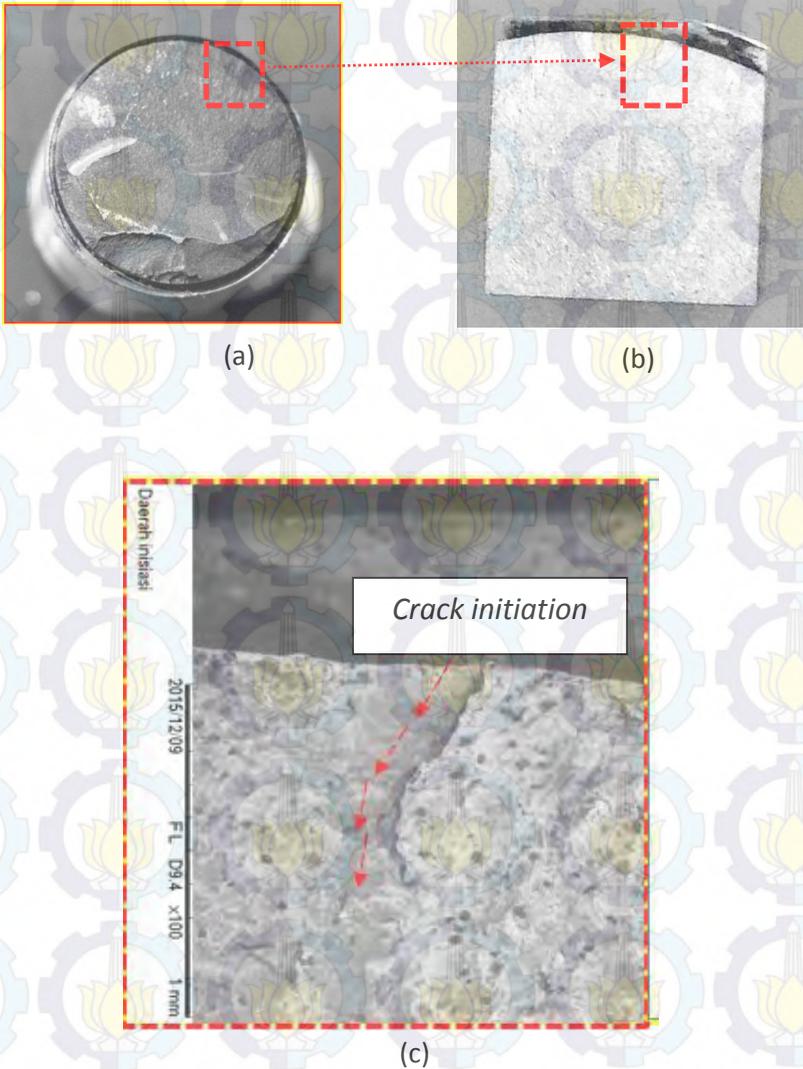
Gambar 4.8(a) Crack Initiation Spesimen 1, (b) Crack Initiation menggunakan Stereo Microscope perbesaran 32x, (c) Hasil pengujian Scanning Electrone Microscope (SEM), perbesaran 250x

Hasil pengamatan dengan menggunakan SEM perbesaran 250x menunjukkan daerah awal retakan (*crack initiation*) seperti pada gambar 4.8c. Patah *fatigue* akibat *rotating bending* ditandai dengan adanya beberapa *ratchet marks* pada daerah *crack initiation*. Pada gambar 4.9 dengan menggunakan *Stereo Mikroscope Electron* perbesaran 32x menunjukkan adanya *ratchet marks*. *Ratchet marks* merupakan titik – titik inisiasi pada kegagalan *fatigue*. Adanya konsentrasi tegangan yang besar pada permukaan poros menyebabkan titik - titik inisiasi bermunculan.

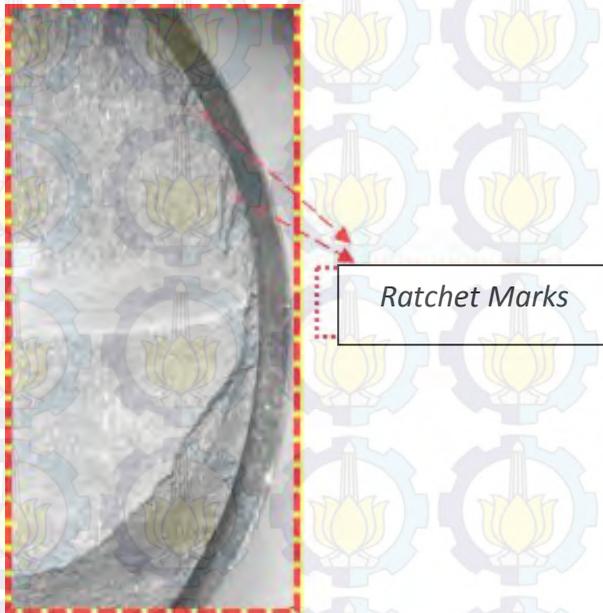
Gambar 4.9 Ratchet Marks yang terlihat menggunakan Stereo Microscope, perbesaran 32x

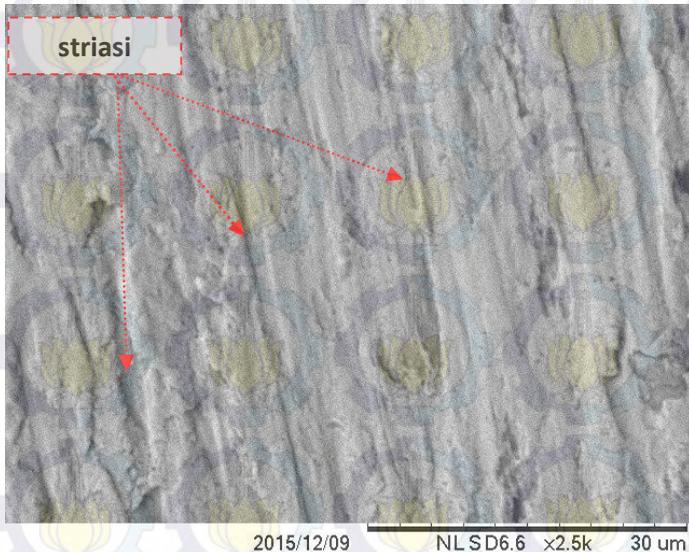
Daerah inisiasi

Gambar 4. 10 Hasil Scanning Electron Microscope Spesimen 2, dengan perbesaran 250x
