TUGAS AKHIR – MO091336

**ANALISA LAJU KOROSI HASIL PENGELASAN
BAWAH AIR MENGGUNAKAN PROSES SMAW
PADA MATERIAL ASTM A36 DENGAN
VARIASI JENIS ELEKTRODA**

JURUSAN TEKNIK KELAUTAN
Fakultas Teknologi Kelautan
Institut Teknologi Sepuluh Nopember
Surabaya 2014

**ANALYSIS OF CORROSION RATE ON
UNDERWATER WELDED JOINTS USING
SMAW PROCESS DUE TO VARIATIONS OF
ELECTRODE TYPES ON MATERIAL ASTM-A36**

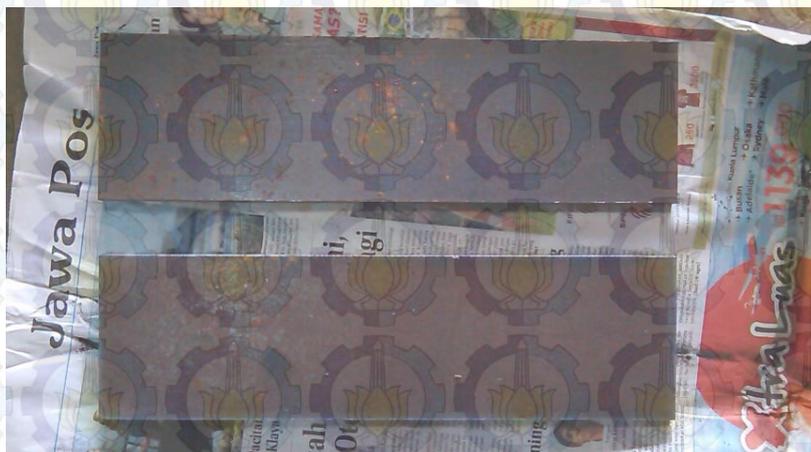
Gambar 3.2. Material baja ASTM A36 sebelum dibevel

Gambar 3.2 di atas merupakan material baja plat ASTM A36 yang belum dibevel. Kemudian masing-masing material tersebut dibevel dengan sudut 30° . Dan tipe sambungan las yang akan digunakan adalah sambungan single-V butt weld. Untuk bentuk material baja plat ASTM A36 yang sudah dibevel bisa dilihat pada Gambar 3.3 di bawah ini:

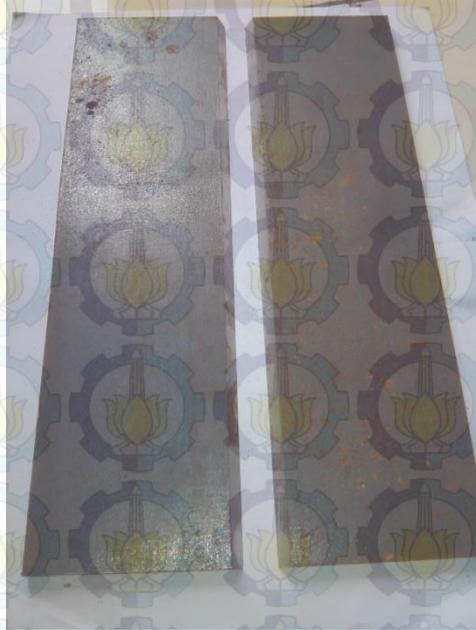
Gambar 3.3. Material baja ASTM A36 setelah dibevel
Pembuatan bevel ini dilakukan di bengkel mitra dengan menggunakan mesin skrap. Mesin skrap yang digunakan bisa dilihat pada Gambar 3.4 berikut:

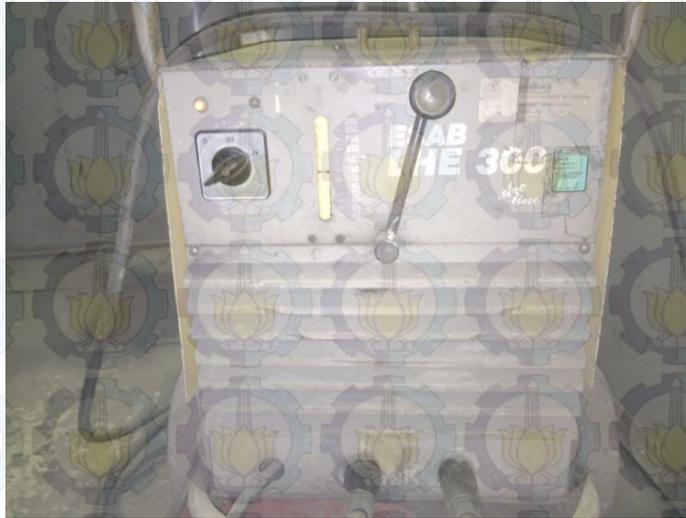
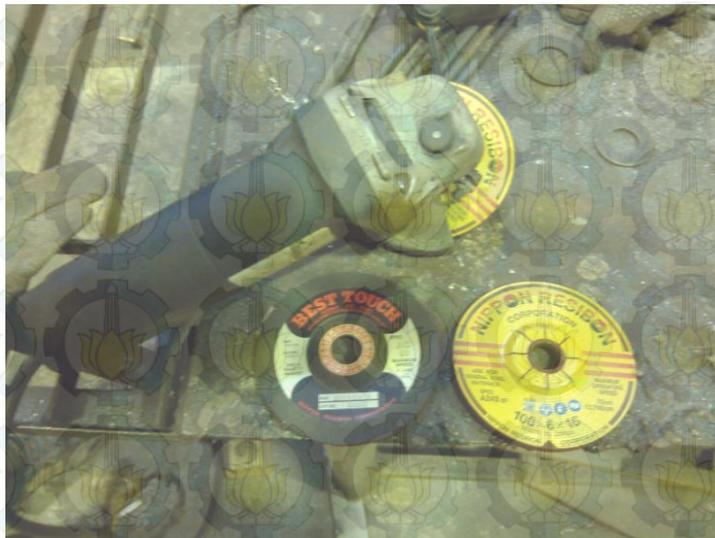
Gambar 3.6. mesin las dan gerinda

Peralatan yang akan digunakan dalam pelaksanaan pengelasan bawah air ini adalah mesin las SMAW yang ada di Laboratorium Teknologi Produksi dan Manajemen Perkapalan Jurusan Teknik Perkapalan FTK-ITS. Dan juga menggunakan mesin gerinda yang digunakan untuk membuat celah akar (*rootgap*)

serta digunakan untuk membersihkan dan menghaluskan material. Peralatan mesin las dan gerinda bisa dilihat pada Gambar 3.6.

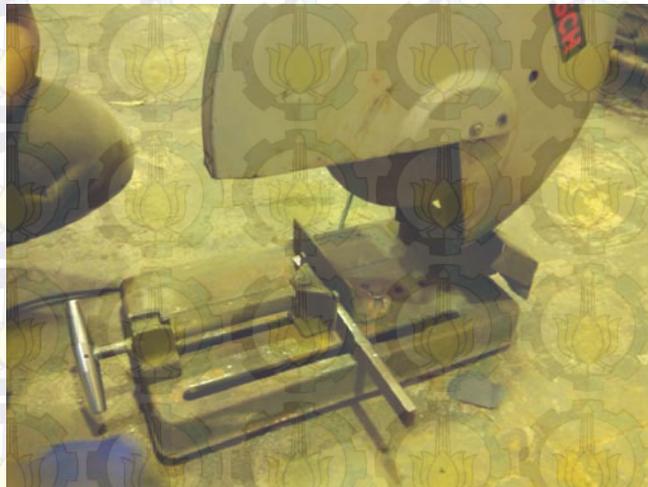
Gambar 3.13. Cutting wheel

Hasil dari pengelasan bawah air kemudian dipotong dengan ukuran 50 x 25 mm yang akan digunakan untuk spesimen pada pengujian korosi. Penentuan ukuran spesimen uji korosi mengacu pada code ASTM G48. Pembuatan spesimen uji korosi ini dilakukan di laboratorium teknologi produksi dan manajemen perkapalan-jurusan teknik perkapalan FTK-ITS dengan menggunakan gergaji baja dan *cutting wheel*. Alat *cutting wheel* yang digunakan untuk memotong material dan material yang siap diuji korosi dengan ukuran 50 x 25 mm bisa dilihat pada Gambar 3.13 dan 3.14 di bawah ini:

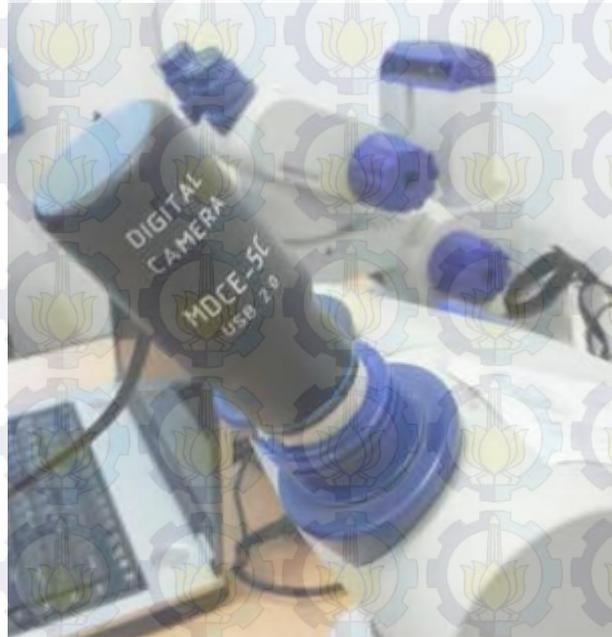
Gambar 3.20. kamera digital yang digunakan untuk mengambil gambar.

- Mempersiapkan alat-alat dan bahan yang akan digunakan, yaitu stereo mikroskop, kamera digital khusus untuk stereo mikroskop, laptop yang sudah ada software SCOPEIMAGE 9.0, serta malam yang digunakan sebagai alas untuk objek yang akan diambil gambarnya.
- Memasang kamera digital khusus stereo mikroskop ke salah satu lensa okuler yang ada pada mikroskop, kemudian menyambungkannya ke laptop yang

sudah terinstall software SCOPEIMAGE 9.0. kamera yang sudah di pasang pada stereo mikroskop bisa dilihat pada Gambar 3.20.

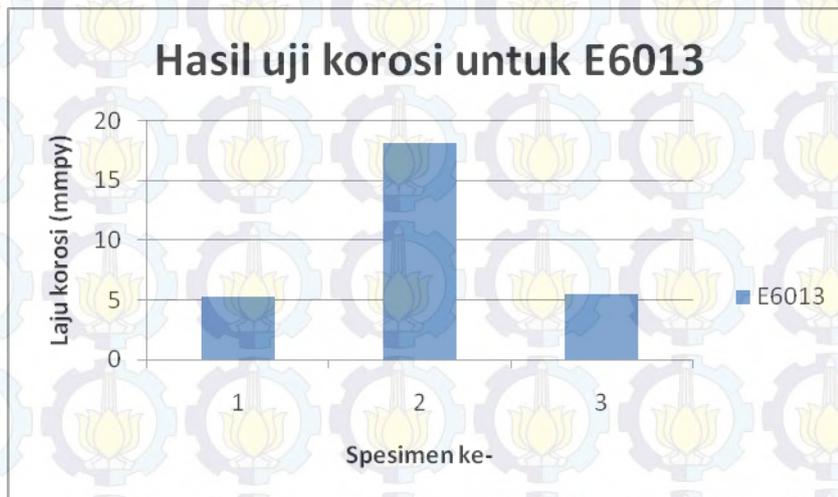
Gambar 4.1. Nilai laju korosi menggunakan elektroda E6013

spesimen	elektroda	I _{corr} ($\mu\text{A}/\text{cm}^2$)	CR (mmpy)	Rata-rata CR (mmpy)
1	E6013	452.39	5.257	9.626
2	E6013	1560	18.127	
3	E6013	472.87	5.495

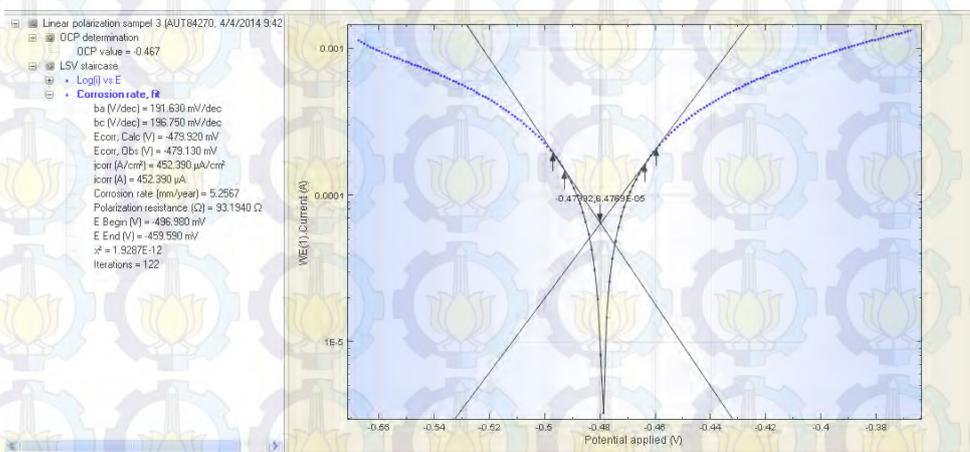
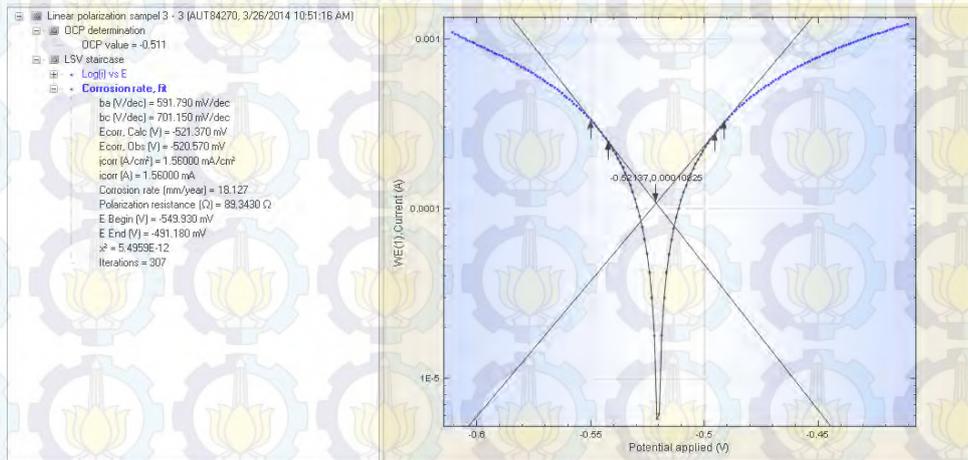
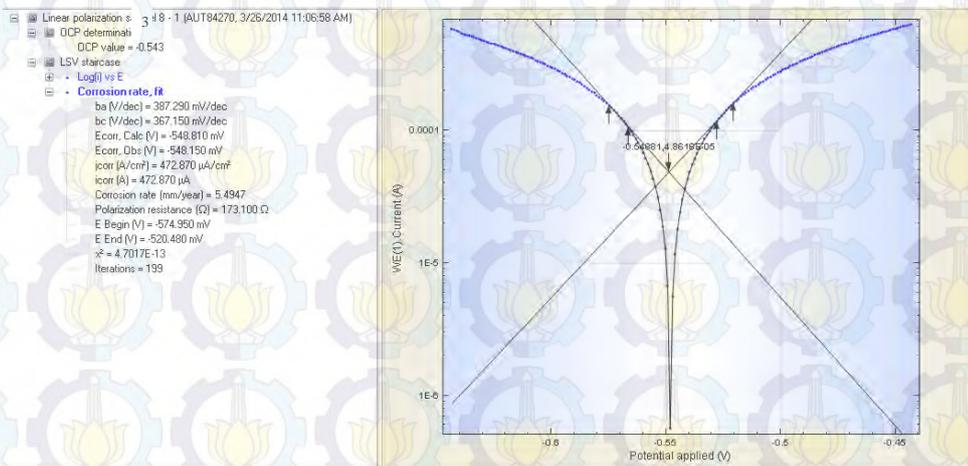
Output hasil dari pengujian laju korosi menggunakan metode sel tiga elektroda dengan bantuan software NOVA 1.8 untuk tiap spesimen hasil pengelasan bawah air pada sambungan plat ASTM A36 menggunakan elektroda tipe E6013 bisa dilihat pada Gambar 4.2. sebagai berikut:

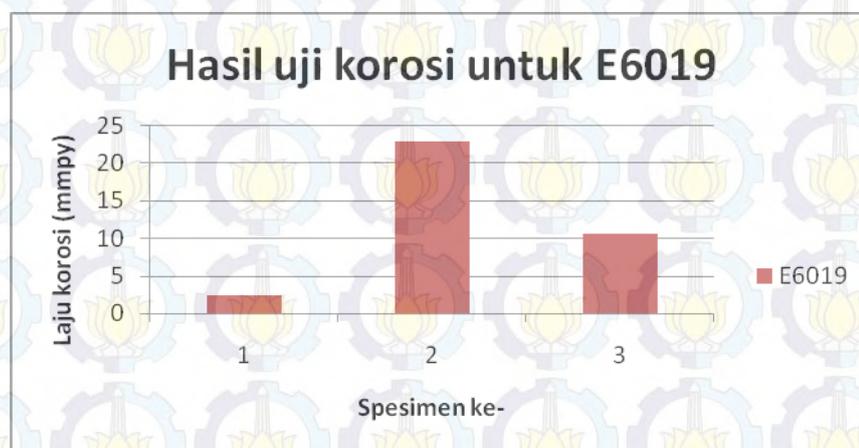
Gambar 4.3. Nilai laju korosi menggunakan elektroda E6019

spesimen	elektroda	I_{corr} ($\mu A/cm^2$)	CR (mmpy)	Rata-rata CR (mmpy)
1	E6019	211.24	2.46	12.02033
2	E6019	1975.1	22.951	
3	E6019	916.54	10.65

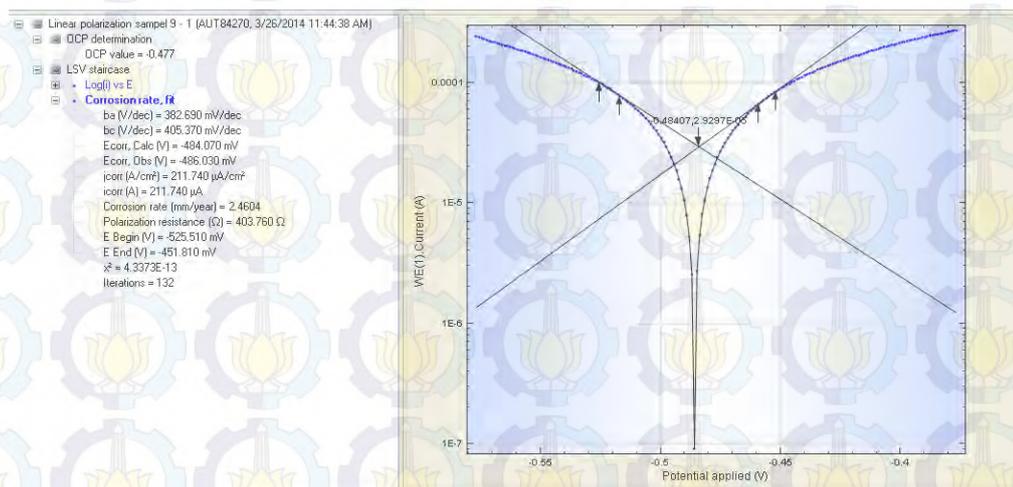
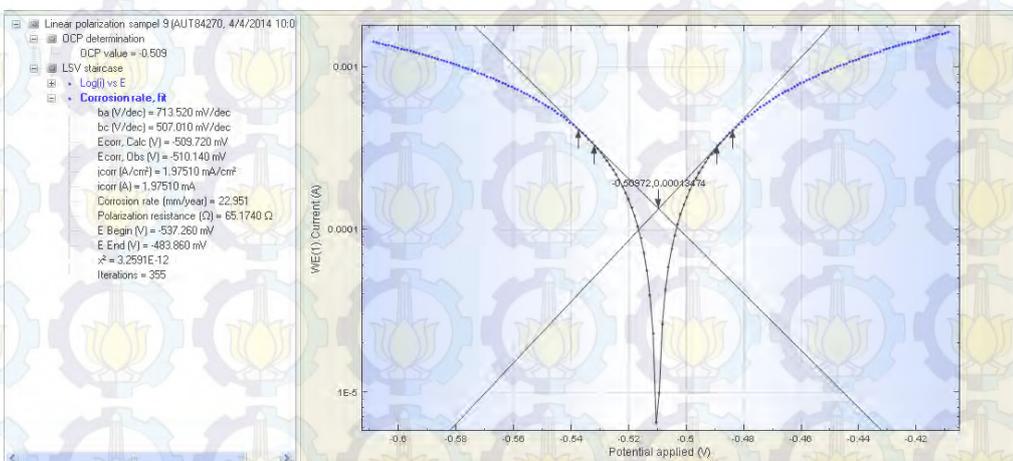
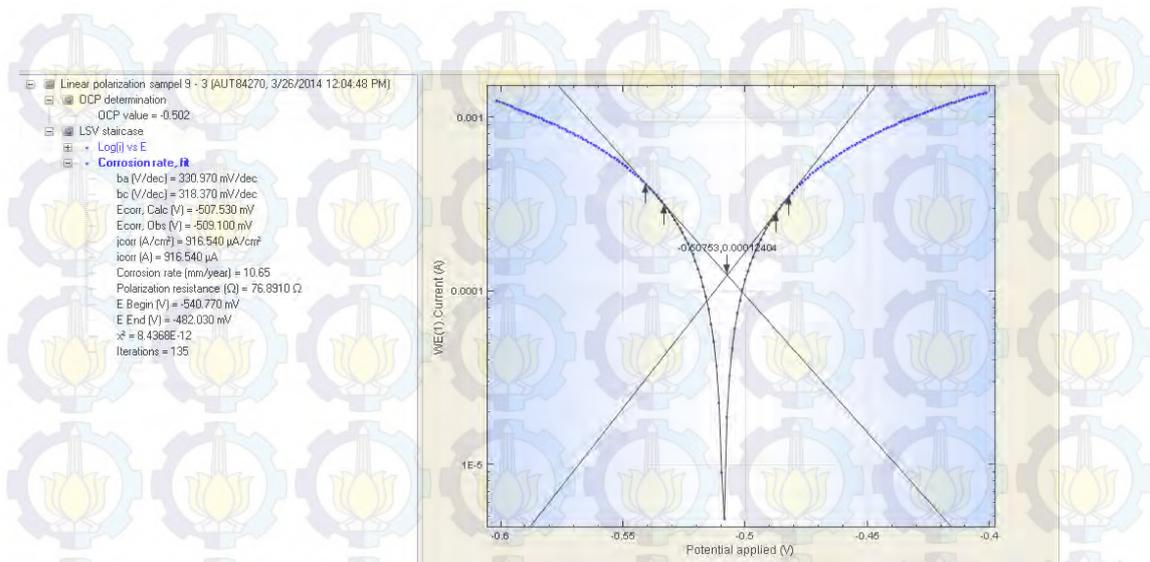
Output hasil dari pengujian laju korosi menggunakan metode sel tiga elektroda dengan bantuan software NOVA 1.8 untuk tiap spesimen hasil pengelasan bawah air pada sambungan plat ASTM A36 menggunakan elektroda tipe E6019 bisa dilihat pada Gambar 4.4. sebagai berikut:

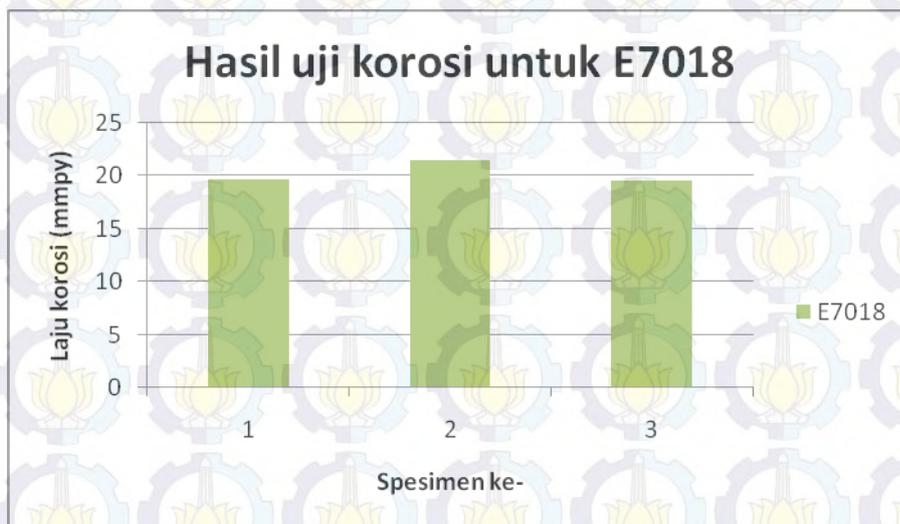
Gambar 4.5. Nilai laju korosi menggunakan elektroda E7018

spesimen	elektroda	Icorr ($\mu\text{A}/\text{cm}^2$)	CR (mmpy)	Rata-rata CR (mmpy)
1	E7018	1696	19.707	20.255
2	E7018	1848.3	21.477	
3	E7018	1685.1	19.581

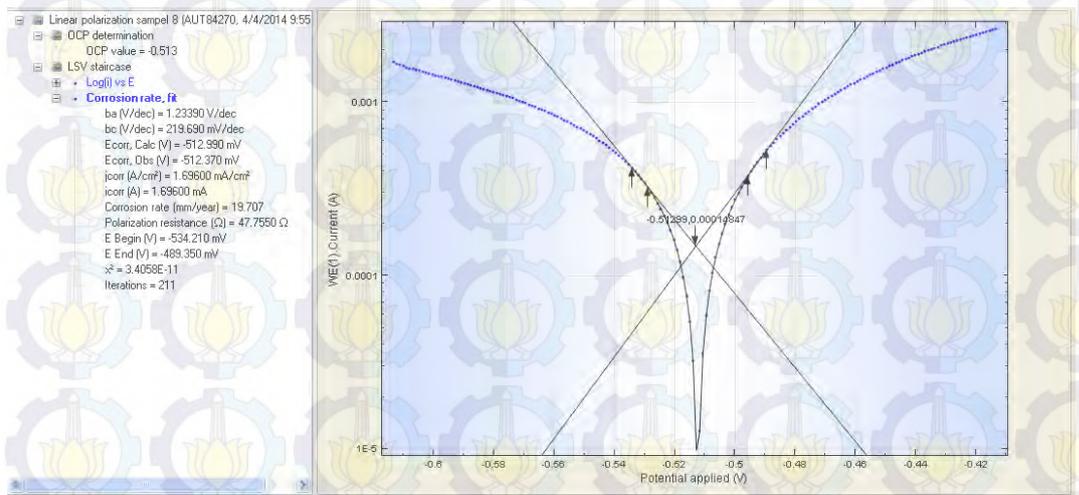
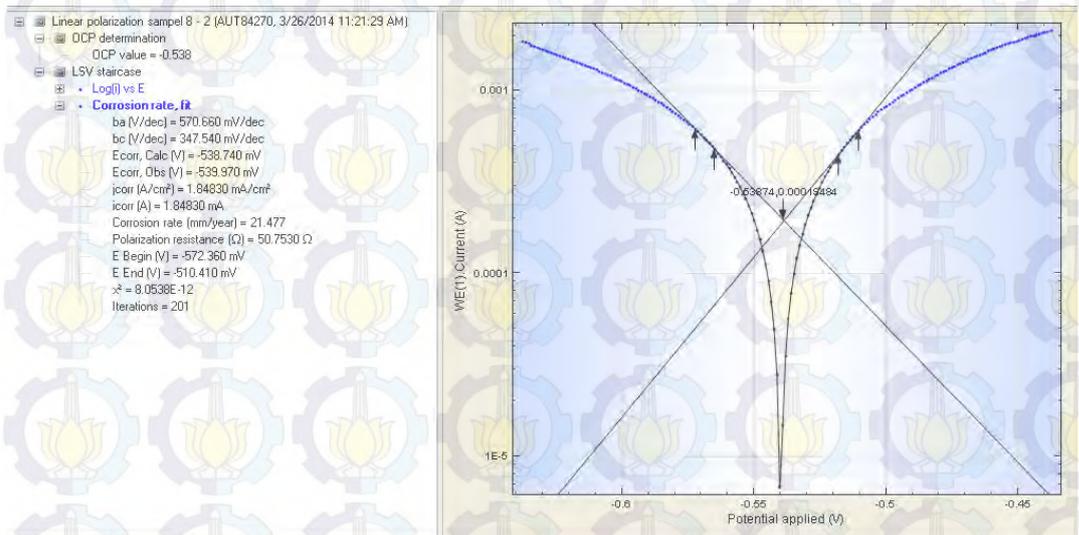
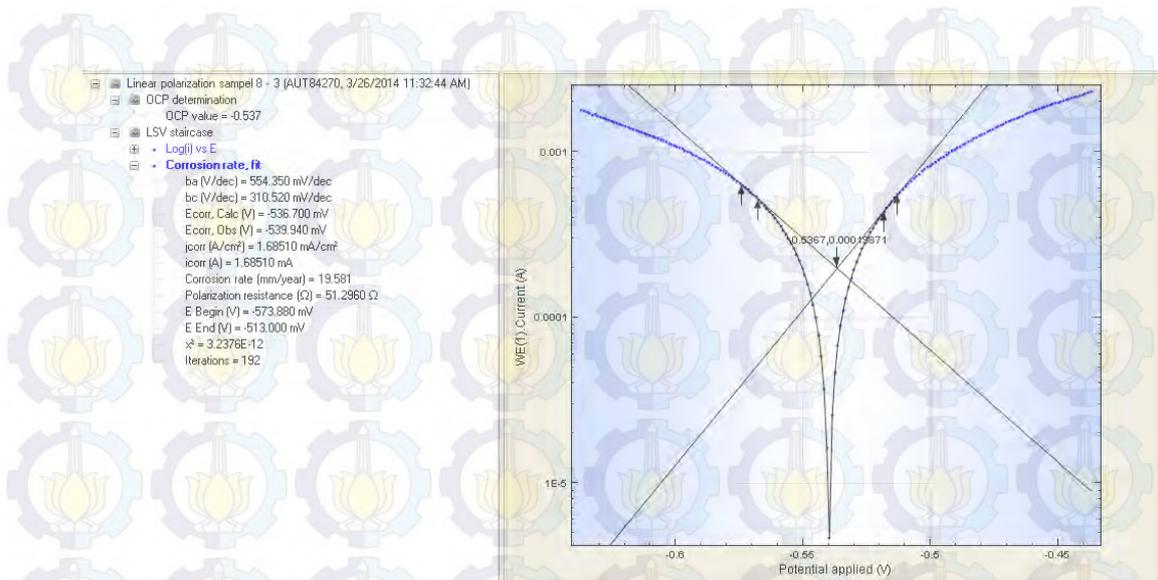
Output hasil dari pengujian laju korosi menggunakan metode sel tiga elektroda dengan bantuan software NOVA 1.8 untuk tiap spesimen hasil pengelasan bawah air pada sambungan plat ASTM A36 menggunakan elektroda tipe E7018 bisa dilihat pada Gambar 4.6. sebagai berikut:

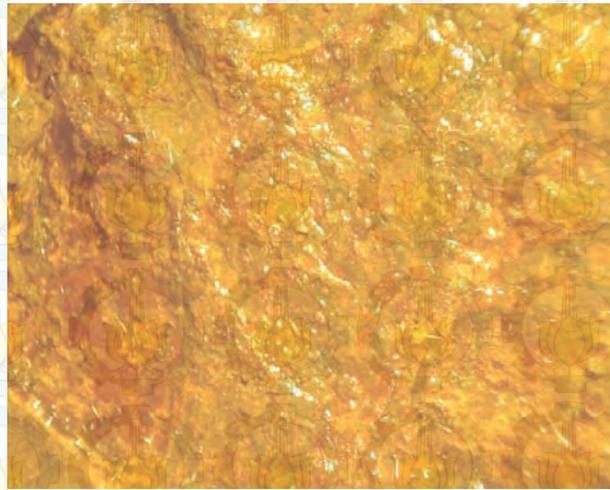
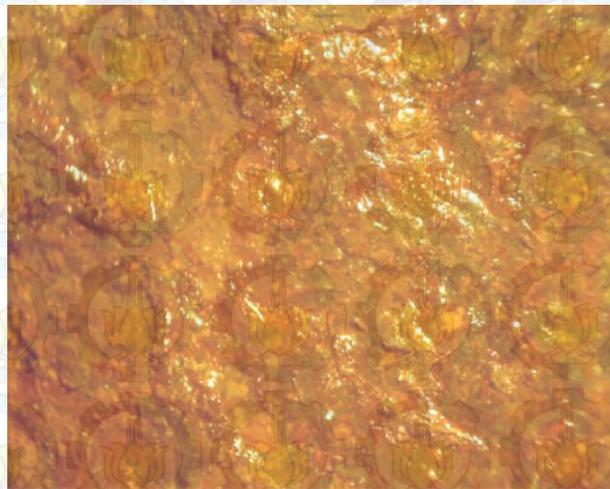
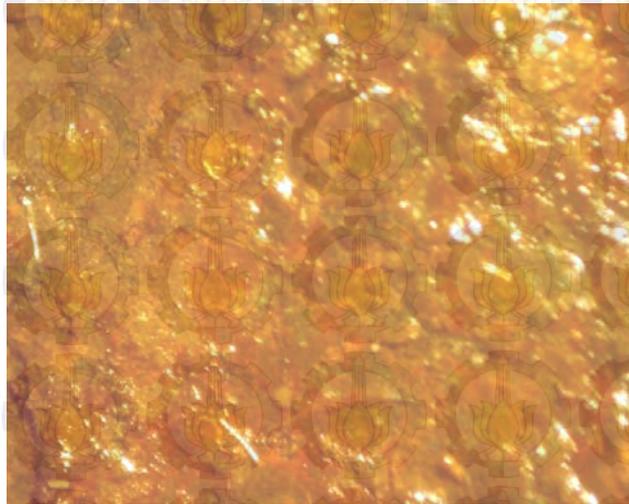
Gambar di bawah menunjukkan bentuk permukaan bagian yang terkorosi dengan foto stereo mikroskop untuk hasil pengelasan bawah air pada plat ASTM A36 menggunakan elektroda jenis E6013.

Gambar 4.7. di atas merupakan hasil pengamatan menggunakan foto stereo mikroskop pada spesimen 1 untuk jenis elektroda E6013. Dimana spesimen 1 ini memiliki nilai laju korosi sebesar 5.257 mm/year. Gambar di atas menunjukkan bentuk permukaan luasan yang sudah diuji korosi dan hampir seluruh permukaan yang diuji mengalami korosi dan menutupi permukaan plat tetapi bentuknya masih belum terlalu kasar.

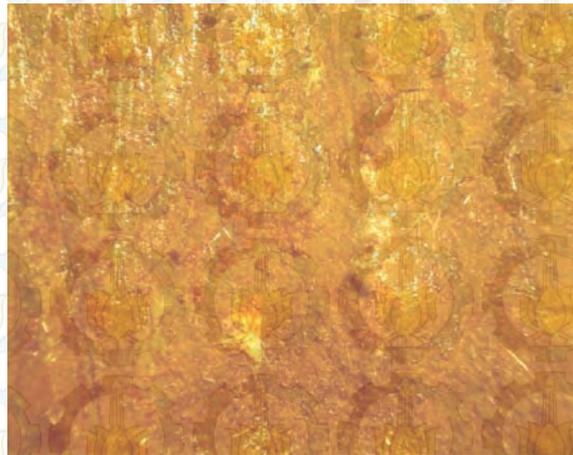
(a)

Gambar di bawah menunjukkan bentuk permukaan bagian yang terkorosi dengan foto stereo mikroskop untuk hasil pengelasan bawah air pada plat ASTM A36 menggunakan elektroda jenis E6019.

4.3.2. Hasil Foto Stereo Mikroskop pada Sambungan Las dengan Elektroda E6019

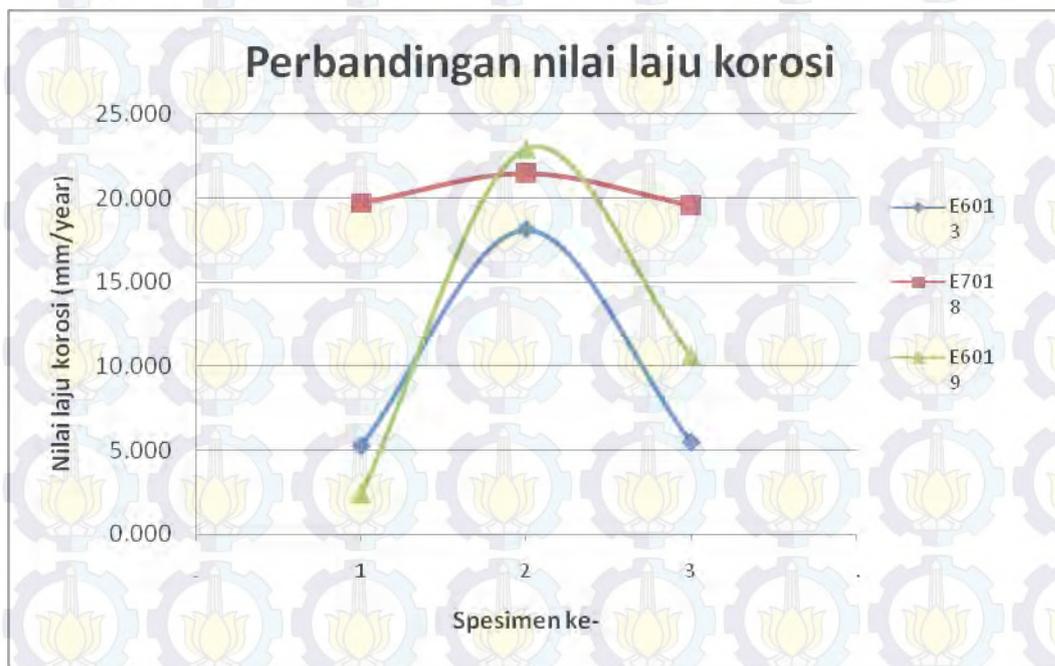
Gambar 4.16. Diagram perbandingan nilai laju korosi

Setelah melakukan pengujian korosi maka bisa dilihat perbandingan laju korosi yang terjadi pada ketiga sambungan las plat ASTM A36 untuk pengelasan bawah air dengan tiga tipe jenis elektroda yang berbeda seperti yang terdapat pada Gambar 4.16. di bawah ini:

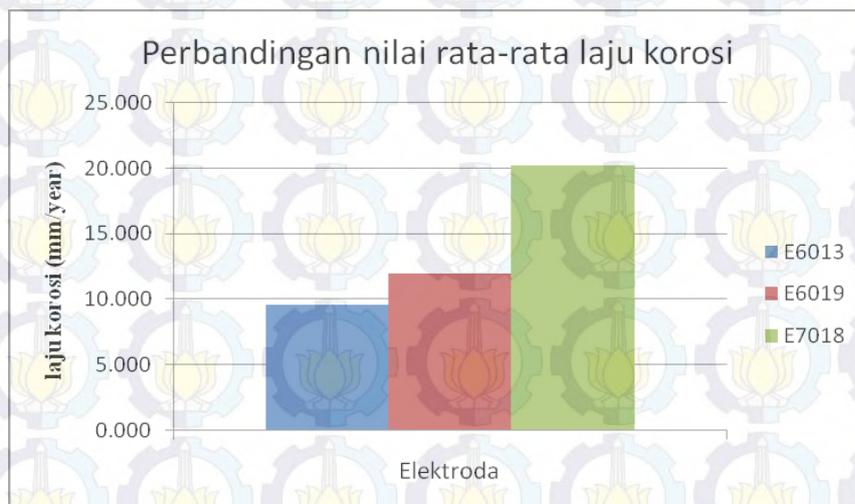
Gambar 4.17. Diagram perbandingan nilai rata-rata laju korosi

Gambar berikut ini menunjukkan perbandingan rata-rata nilai laju korosi untuk pengelasan bawah air pada plat ASTM A36 dengan menggunakan 3 (tiga) jenis elektroda yang berbeda.

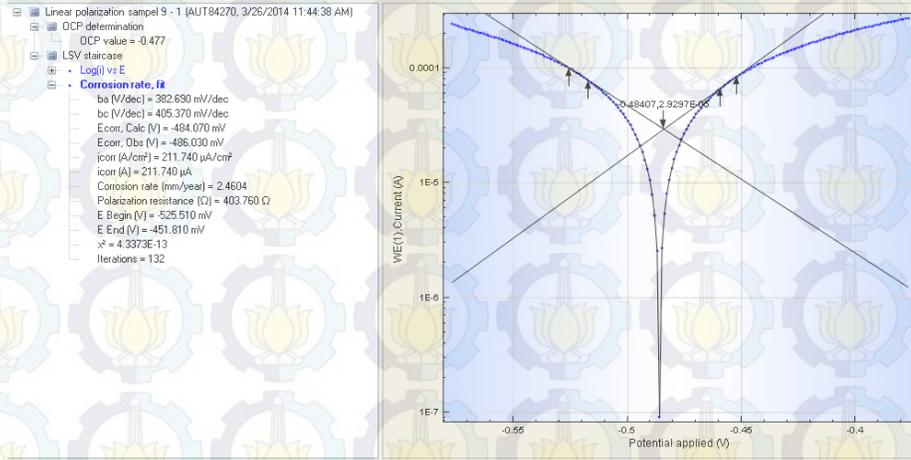
Spesimen 2

Sambungan las dengan menggunakan elektroda E6019

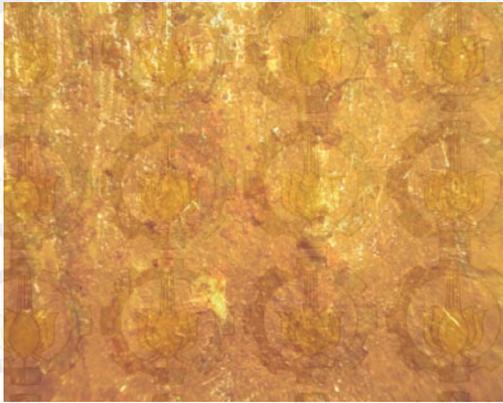
8x

Hasil foto stereo mikroskop pada sambungan las dengan elektroda E6019
