# **ANALISIS KEGAGALAN PADA PIPA PENYALUR AIR PENDINGIN DI PT. HOLCIM TBK. TUBAN**

**JURUSAN TEKNIK MATERIAL DAN METALURGI**  
Fakultas Teknologi Industri  
Institut Teknologi Sepuluh Nopember  
Surabaya  
2017

# **FAILURE ANALYSIS OF COOLING WATER PIPE IN PT. HOLCIM TBK TUBAN**

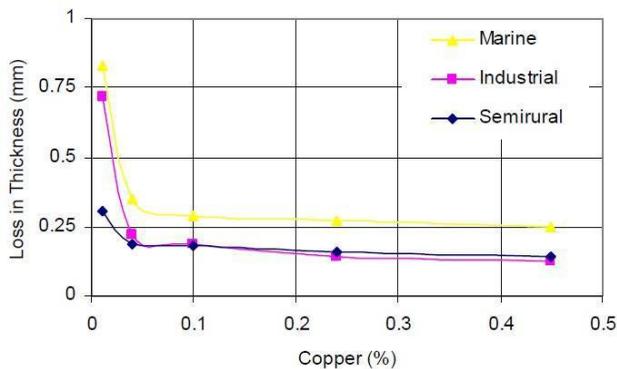
**Gambar 2.1** Efek penambahan tembaga terhadap uniform atmospheric corrosion pada baja (Craig, et al., 2006)

Untuk baja paduan, penambahan tembaga sebanyak 0,01 - 0,05% memiliki efek yang besar dalam meningkatkan ketahanan korosi, seperti yang terlihat pada Gambar 2.1. Sedangkan hubungan dengan unsur yang lain terhadap ketahanan korosi ditunjukkan Gambar 2.2 Sedikit penambahan kromium dapat meningkatkan kekuatan tensile secara signifikan dan ketahanan korosi. Kromium, nikel, dan tembaga memberikan sifat yang bagus tanpa harus menggunakan *coating* di lingkungan non-air laut (Craig, et al., 2006).

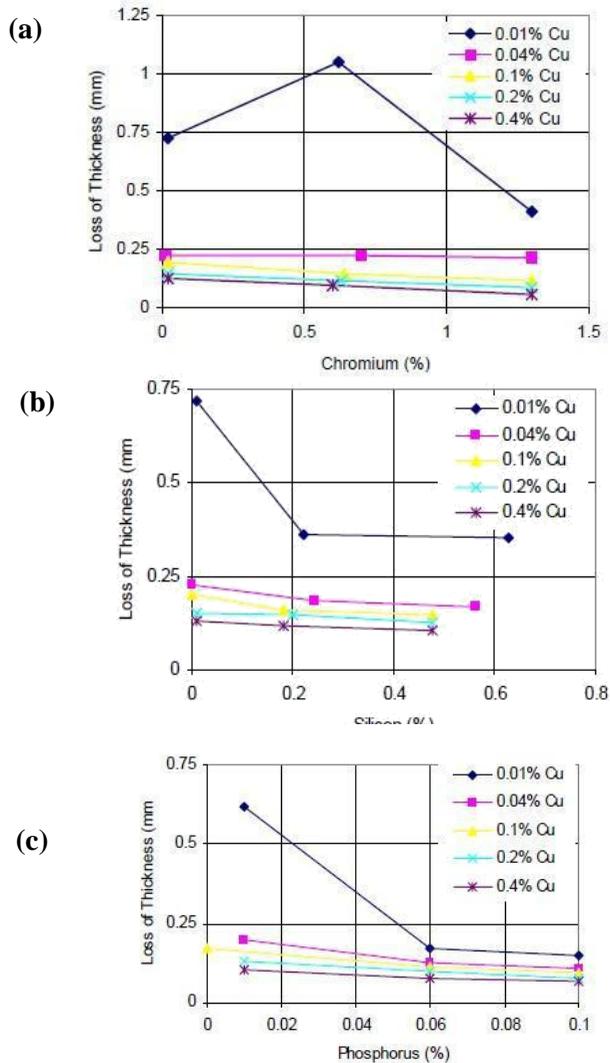
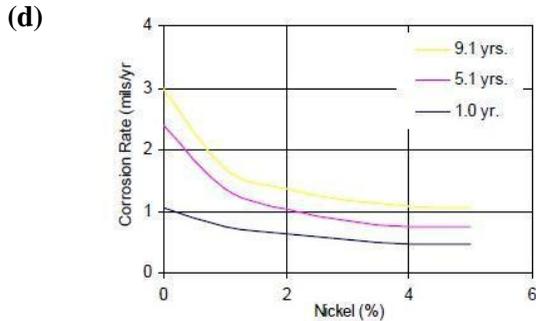
**Gambar 2.2** Efek penambahan unsur-unsur yang lain terhadap *uniform industrial atmospheric corrosion* pada baja, (a) krom, (b) silikon, (c) fosfor, dan (d) nikel (Craig, et al., 2006)

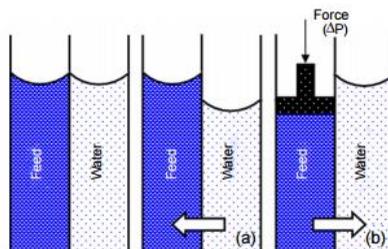
**Gambar 2.3** Gambar saat air dipisahkan membrane permeable, (a) gambar saat terjadinya osmosis, (b) proses terjadinya *reverse osmosis* saat diberinya tekanan sehingga air bergerak melalui membran. (Cassano,2015)

Osmosis adalah pergerakan dari molekul pelarut melalui membrane permeable, dari daerah yang memiliki *solute* yang berkonsentrasi rendah, dengan harapan sama *solute*-nya pada dua sisi. Pergerakan pelarut dari yang konsentrasi rendah menuju yang lebih tinggi, sehingga larutan cenderung mengurangi perbedaan konsentrasi. Ketika membran semipermeable memisahkan dua larutan, air selalu berdifusi dari larutan yang memiliki osmotic potential yang lebih rendah menuju yang lebih tinggi. Pergerakan air yang melalui membran dapat disebut osmosis. Sedangkan *reverse osmosis* adalah tekanan yang diberikan kepada proses osmosis sehingga air dapat terkena gaya dan bergerak melalui membrane. RO ini adalah teknik pemisahan yang digunakan untuk mengkonsentrasikan atau memurnikan fluida tanpa perubahan fasa. Proses *reverse osmosis* dapat dilihat pada gambar dibawah ini:

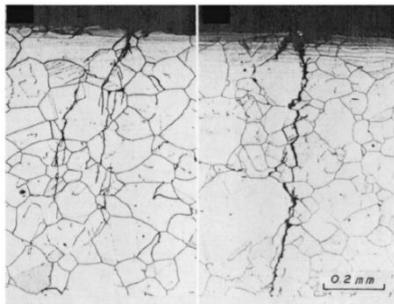
**Gambar 2.9** *Stress Corrosion Cracking*

SCC sesuai dengan Gambar 2.9 dapat didefinisikan sebagai kegagalan dari paduan dengan *cracking* ketika terekspos pada lingkungan tertentu dan adanya *static tensile stress*. Ini adalah gabungan antara korosi dengan tegangan. Biasanya berbentuk retakan retakan yang tidak mudah dilihat, terbentuk diperukaan logam dan berusaha merambat kedalam.

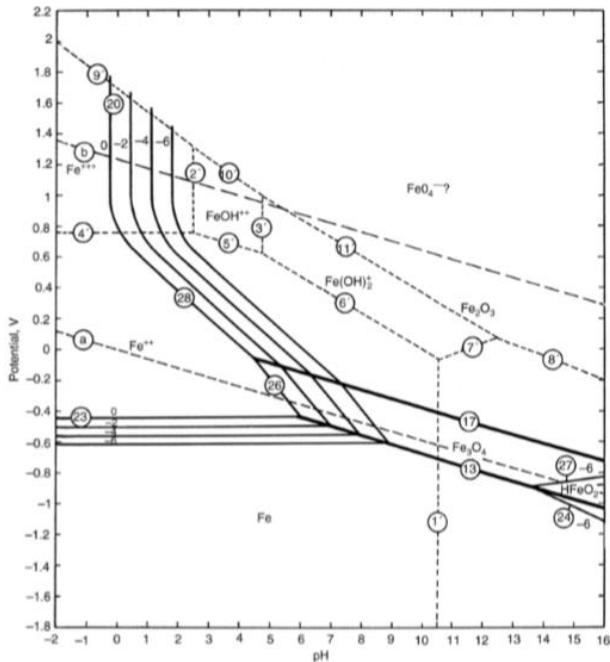
**Gambar 2.10** Pourbaix Diagram untuk *iron-water system* di temperatur 25 °C

Dalam penerapannya, *E-Ph* diagram terhadap korosi, data termodinamik dapat digunakan untuk memetakan korosi yang terjadi, pasifitas, dan *nobility* logam terhadap fungsi dari pH dan potensial. (ASM Vol 13, 2003)

Untuk mengetahui lapisan apa yang akan terbentuk harus diketahui potensial dan pH, misalnya untuk pembentukan  $\text{Fe}_3\text{O}_4$  yang bersifat lapisan pasif diperlukan pH antara 7-12 dan potensial - 0.2 V. (Hans-Peter, 2004)

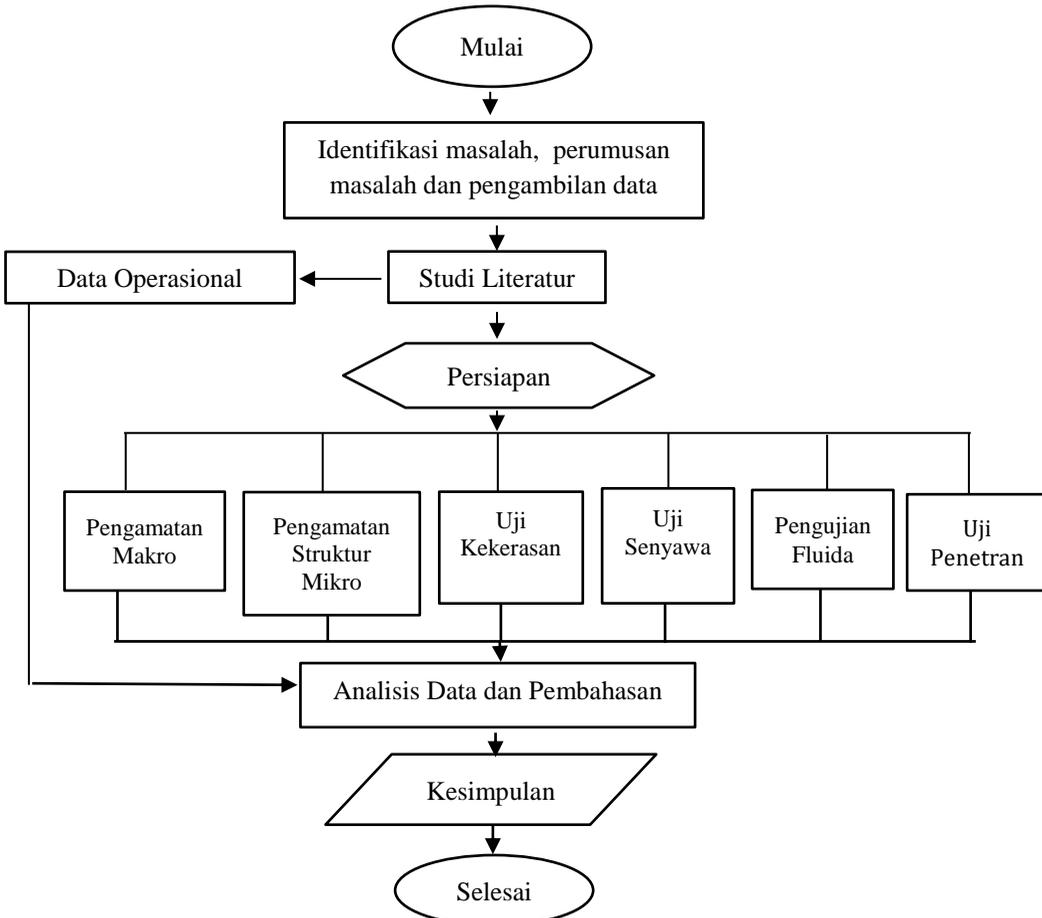
Gambar 3.1 Diagram Alir Percobaan

Penelitian ini dilakukan berdasarkan alur yang ditunjukkan pada Gambar 3.1 dibawah ini

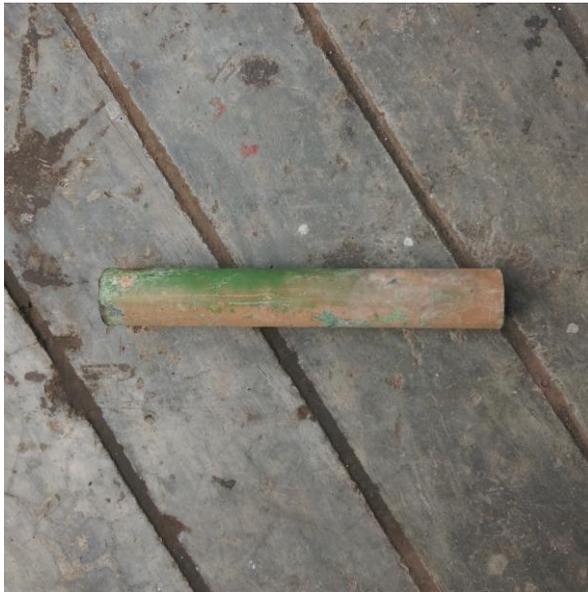
**Gambar 3.2** Pipa penyalur *cooling water*

Pada tanggal 08 September 2016 ditemukan pipa penyalur *cooling water* di PT. Holcim Tbk yang mengalami korosi pada bagian internal pipa tersebut. Dan dapat dilihat pada Gambar 3.2 dibawah ini:

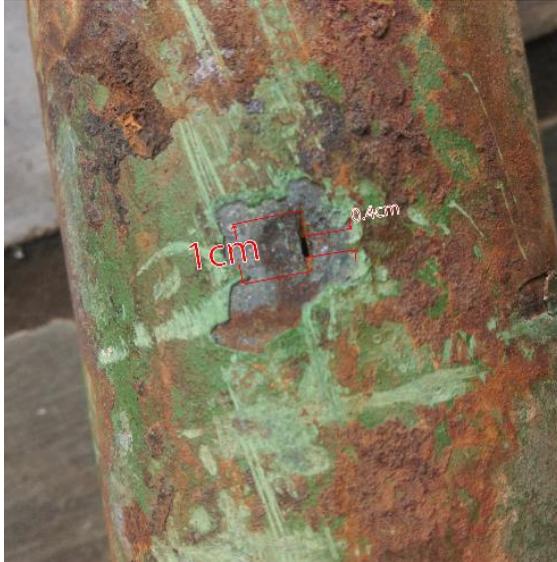
**Gambar 3.3** Pipa *cooling water* yang terkorosi

Spesimen yang digunakan dalam penelitian ini yaitu pipa *cooling water* yang mengalami korosi, diperlihatkan pada Gambar 3.3.

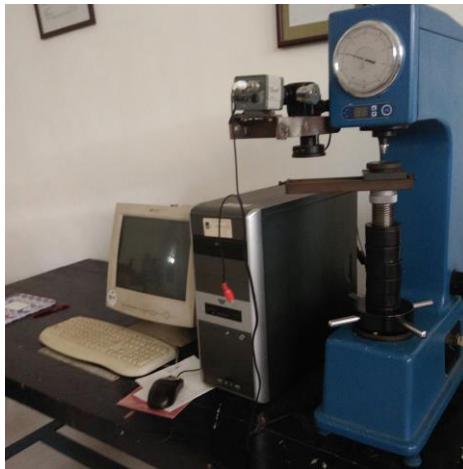
**Gambar 3.5** Alat Uji Kekerasan *Universal Hardness Tester HBRV 187.5A*

Pengujian kekerasan dilakukan untuk mengetahui distribusi kekerasan dengan melakukan indentasi di beberapa titik pada sampel material. Pengujian ini dilakukan dengan metode Vickers dimana dalam pengujiannya memakai indentor piramida intan, pembebanan sebesar 100 kg dan waktu indentasi selama 10 detik. Pengujian ini menggunakan Universal Hardness Tester HBRV 187.5A yang ditunjukkan pada Gambar 3.5 di Laboratorium Metalurgi, Jurusan Teknik Material dan Metalurgi, ITS.

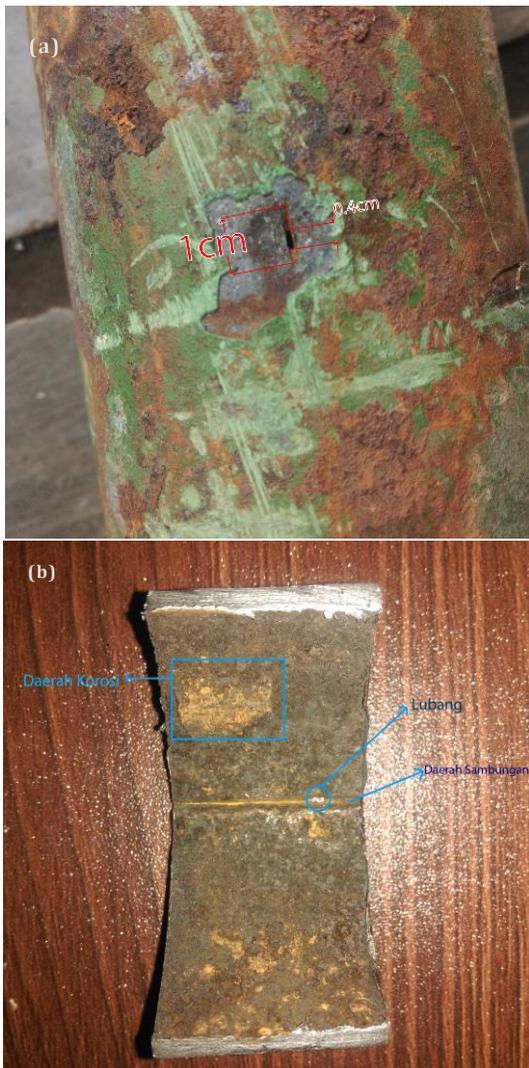
**Gambar 4.1** (a) Bagian luar pipa (b) bagian dalam pipa

Tampak pada Gambar 4.1, 4.2, 4.3, 4.4 menunjukkan kegagalan yang terjadi pada pipa penyalur cooling water di PT.Holcim Tbk plant Tuban. Gambar 4.1 menunjukkan bahwa terdapat lubang yang kecil di pipa tersebut dan korosi di permukaan luar pipa. Serta terdapat gerusan yang sepanjang 1 cm dan didalam

gerusan tersebut terdapat lubang yg memiliki ketebalan sebesar 28 mm dan dengan tinggi sebesar 40 mm.

Berdasarkan Gambar 4.1 (a) dan (b) korosi yang terjadi *uniform corrosion* dan *erosion corrosion*. *Uniform corrosion* menurut NACE akan menyebabkan penurunan ketebalan secara keseluruhan pada material dan dapat diidentifikasi dengan semakin kasarnya permukaan dan terdapat produk korosi.

Penyebab terjadinya *uniform corrosion* adalah karena ketidaksesuaian pemilihan antara material dengan fluida yang mengalir. Dan penyebab terjadinya korosi erosi adalah kecepatan fluida yang tinggi sehingga menyebabkan turbulensi.

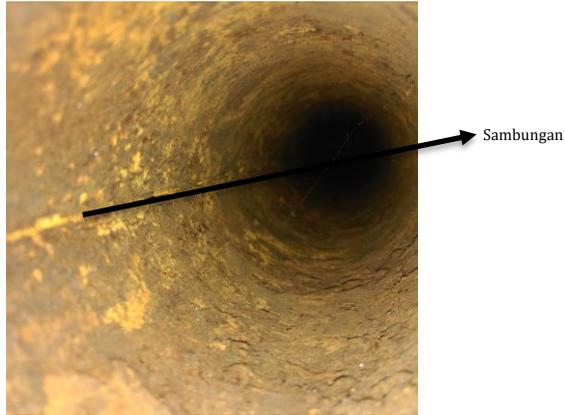
**Gambar 4.2** Daerah sambungan pada pipa

Gambar 4.2 (a) menunjukkan terdapat bekas sambungan secara melintang dan lubang tersebut tepat pada daerah sambungan dan terdapat daerah akibat korosi. Gambar 4.2 (b) menunjukkan adanya daerah sambungan sepanjang pipa secara melintang. Gambar 4.3 menunjukkan bahwa terdapat penurunan ketebalan pada pipa dan didaerah sambungan terjadi penurunan ketebalan paling besar dari ketebalan 3.9 mm sebesar menjadi ketebalan sebesar 3.36 mm.

Mekanisme terjadinya korosi ini diawali dari segi material yaitu baja karbon dan *seam welded pipe*. Pipa *seam welded pipe* memiliki daerah sambungan yang menyebabkannya menjadi pusat tegangan. Dengan kombinasi antara material yang rentan terhadap korosi ditambah dengan fluida yang korosif menyebabkan pipa ini mengalami kegagalan. Berdasarkan pengamatan makro jenis korosi ini ada dua, yaitu *uniform corrosion* dan *erosion corrosion*. Mekanisme terjadinya *uniform corrosion* adalah Karena adanya proses elektrokimia yang terjadi di permukaan. Dengan kata lain terdapat reaksi katoda anoda. Anodanya adalah pipa dengan reaksi:

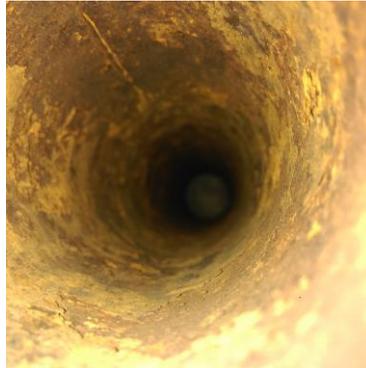
**Gambar 4.4** Kerak didalam pipa penyalur cooling water

Pada Gambar 4.4 menunjukkan bahwa terjadi korosi dan terdapat kerak didalam pipa

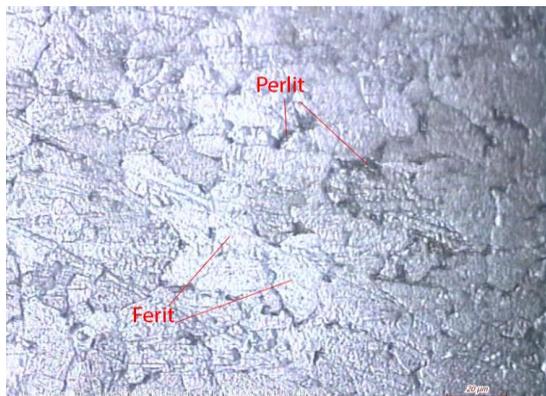
**Gambar 4.5** Struktur mikro pipa dengan perbesaran 50x

Pengamatan struktur mikro menggunakan alat mikroskop optik. Pengamatan ini berguna untuk melengkapi karakterisasi dari pipa penyalur *cooling water*

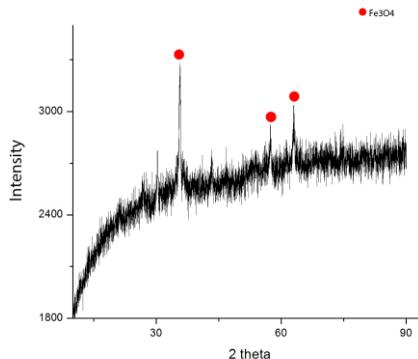
**Gambar 4.7** Hasil Pengujian Senyawa Deposit di Dalam Pipa

Uji senyawa dilakukan untuk mengetahui senyawa yang terdapat di dalam pipa menggunakan XRD (*X-Ray Diffraction*). Pada penelitian kali ini sampel yang digunakan adalah deposit pipa yang berupa serbuk.

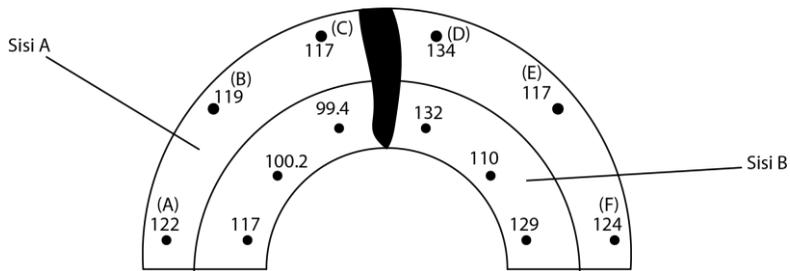
**Gambar 4.8** Titik-Titik Pengujian Kekerasan

Dapat dilihat bahwa pada pipa tersebut bagian luar lebih keras dari pada bagian dalam dan bagian paling keras secara melintang adalah di dekat patahan.

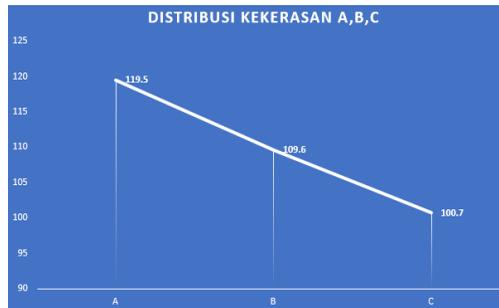
**Gambar 4.9** Distribusi kekerasan titik A, B, C

Tabel 4.5 menunjukkan kekerasan dari titik A ke titik C yang didekat lubang mengalami penurunan kekerasan. Dari titik F ke titik D yang didekat lubang mengalami penurunan kemudian kenaikan yang signifikan. Distribusi kekerasan ditampilkan di Gambar 4.11 dan 4.12

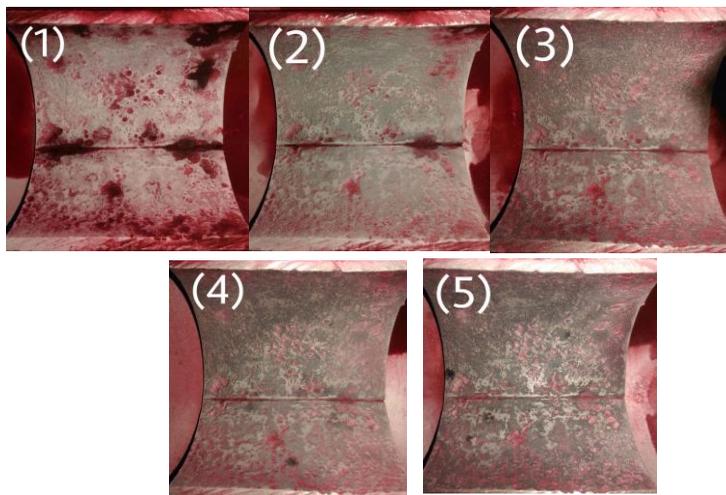
**Gambar 4.11** Hasil uji penetran; (1) satu kali pemberian developer; (2) dua kali pemberian developer; (3) tiga kali pemberian developer; (4) empat kali pemberian developer; (5) lima kali pemberian developer

Gambar 4.11 menunjukkan bahwa daerah sambungan memiliki kondisi paling parah yang ditunjukkan dengan warna merah. Dengan pemberian developer beberapakali daerah sambungan tetap memiliki intensitas warna merah paling tinggi .

Uji penetran ini dilakukan didaerah sambungan yang jauh dari lubang. Gambar 4.11 menunjukkan hasil dari uji penetran
