TUGAS AKHIR - TL 141584

**ANALISIS KEGAGALAN KOMPONEN
DRIVER PLATE DALAM COOLER CLINKER
PADA UNIT TUBAN I PT. SEMEN
INDONESIA TBK.**

Departemen Teknik Material
Fakultas Teknologi Industri
Institut Teknologi Sepuluh Nopember
Surabaya
2017

**FAILURE ANALYSIS OF DRIVER PLATE IN
COOLER CLINKER ON TUBAN 1 UNIT PT.
SEMEN INDONESIA TBK.**

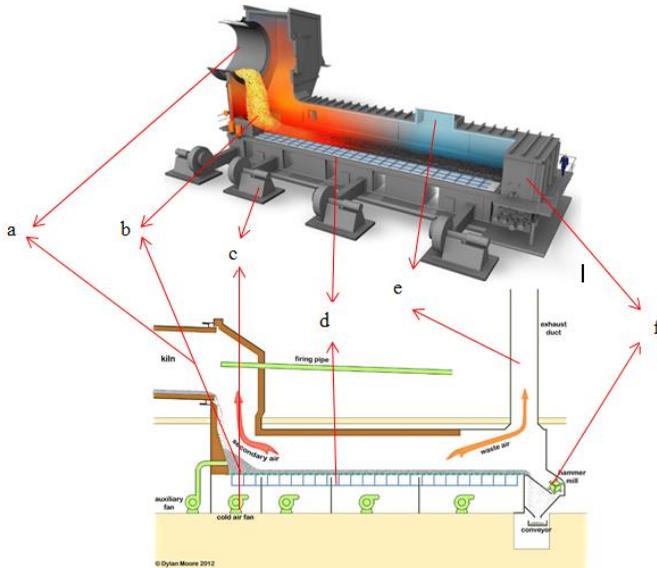
Gambar 2.1 Komponen utama *Clinker Cooler* (FLSmith, 2016)

Pada Gambar 2.1 dijelaskan komponen – komponen pada *clinker cooler*. Proses pendinginan dimulai ketika (b) *clinker* keluar dari (a) *rotary kiln*. Selanjutnya *clinker* dihantarkan menuju ke (f) *hammer crusher* melalui (d) *crossbar* yang berjajar diatas bagian *cooler*. Bagian *cooler* terdiri atas (c) kipas (*fan*) yang memiliki fungsi sebagai pendingin. Udara yang digunakan untuk mendinginkan dibuang melalui (e) pipa pembuangan (*exhaust duct*).

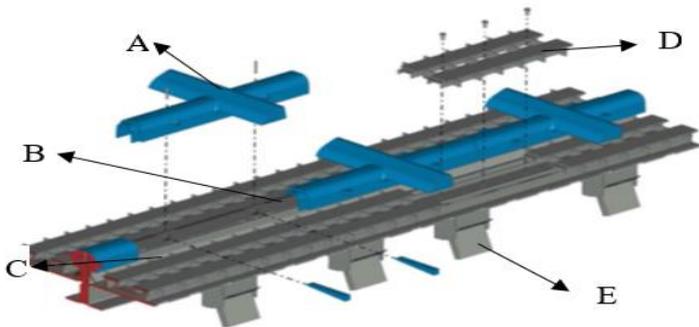
Gambar 2. 2 Komponen *Cooler* (FLSmith Komponen, 2016)

Secara umum komponen *cooler* (Gambar 2.2) dapat dibedakan menjadi 3 bagian utama yaitu : *cooling chamber*, *cooler drive*, dan *cooler hammer*. *Cooling chamber* berfungsi sebagai tempat terjadinya pendinginan *clinker* seperti komponen *crossbar* (A), *air distribution plate* (D), *mechanical flow regulator* (E). *Cooler drive* terdiri atas *drive plate* (B) dan *actuator* (C) yang berfungsi untuk alat transport *clinker* menuju ke *cooler hammer* sebelum diproses untuk menjadi bahan baku pembuat semen.

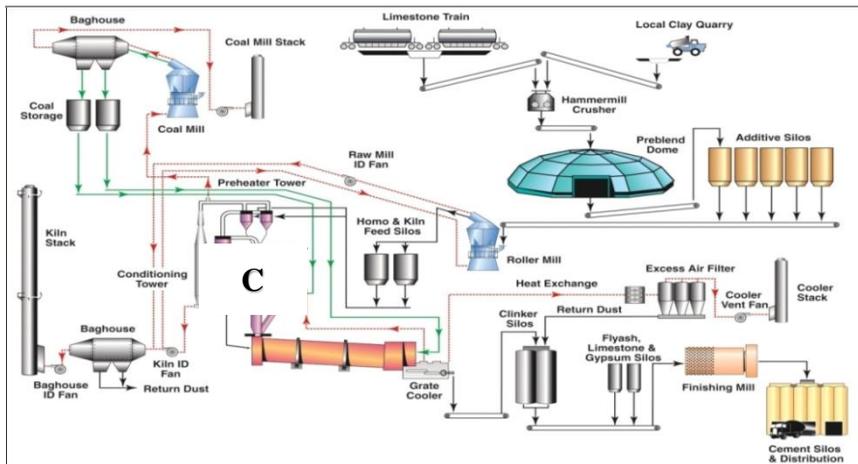
Gambar 2. 3 Skema umum *Grate Cooler*

Setelah melewati landasan material, udara pendingin akan masuk kedalam kiln atau ruang bakar yang mana akan digunakan sebagai udara sekunder untuk pemanasan awal pada proses pembakaran. Selain itu juga akan dialirkan ke *calciner*, *coal mills* dan *dryers*. Sebagian lagi dari udara hasil pendinginan akan dikeluarkan ke atmosfer. (Anwar, 2011)

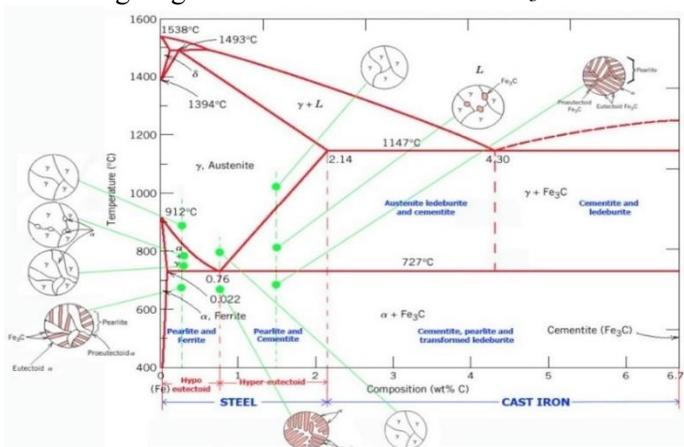
Gambar 2. 1 Diagram fase Fe - Fe₃C (Avner, 1974)

Dari Gambar 2.6. tampak bahwa diagram fase ini memiliki tiga garis mendatar yang menandakan adanya reaksi yang berlangsung secara *isothermal*, yaitu :

- Pada 1496°C, kadar karbon antara 0.10 – 0.50 %, berlangsung reaksi peritektik. $L + \delta \rightarrow \gamma$ (daerah ini tidak begitu penting untuk dunia teknik)
- Pada 1130°C, kadar karbon antara 2,0 – 6,67 %, berlangsung reaksi eutektik. $L \rightarrow \gamma + Fe_3C$
- Pada 723°C, kadar karbon antara 0.025 – 6.67 %, berlangsung reaksi eutektoid. $\Gamma \rightarrow \alpha + Fe_3C$

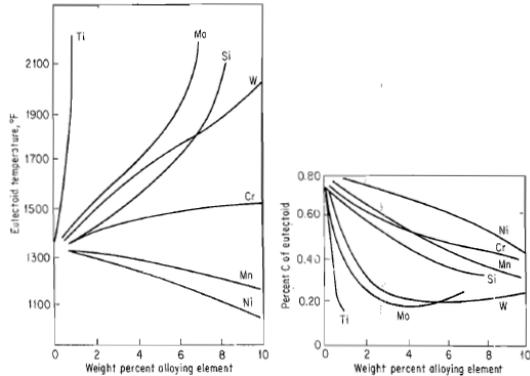
Gambar 2. 6 Pengaruh unsur paduan terhadap temperatur eutectoid (kiri) dan kadar dalam eutectoid (kanan) (Avner, 1974)

Adanya unsur paduan di dalam baja akan merubah diagram fase baja. Pada umumnya titik eutektoid akan tergeser ke kiri, sehingga kadar karbon di dalam perlit akan kurang dari 0,8%. Unsur paduan yang berfungsi sebagai penstabil austenit, yaitu Ni dan Mn, menurunkan temperatur eutektoid, sedangkan unsur paduan penstabil ferrit, akan menaikkan temperature eutektoid (Gambar 2.8.) Jadi unsur paduan penstabil ferrit akan menggeser titik eutektoid ke kiri atas, sedang penstabil austenite menggeser titik eutektoid ke bawah. (Avner, 1974)

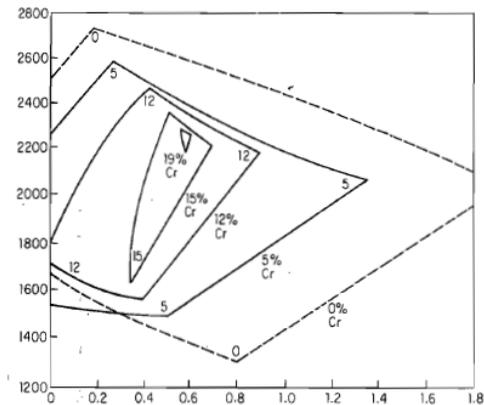
Gambar 2. 7 Pengaruh kadar chromium terhadap luasan daerah austenite (Avner, 1974)

Selain itu unsur paduan penstabil ferrit akan memperluas daerah ferrit dan memperkecil daerah austenit, ini digambarkan dengan makin sempitnya daerah austenit dari baja dengan kadar karbon kromium yang makin tinggi seperti pada Gambar 2.9. (Avner, 1974)

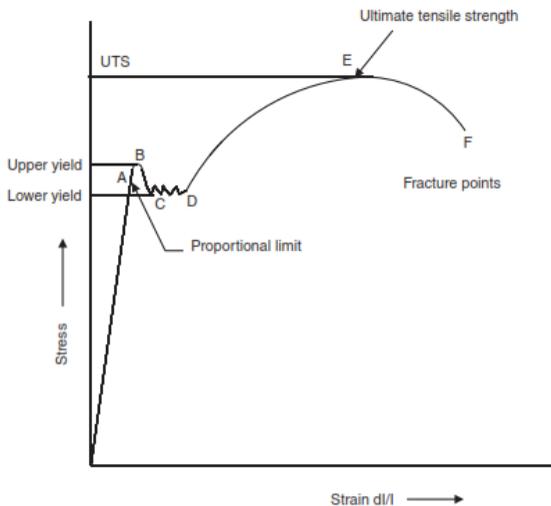
Gambar 2.13 Kurva standar tegangan – regangan baja ringan (Lange, 1995)

hubungan antara stres dan ketegangan. Itulah sebabnya titik A juga disebut batas proporsional. Setelah itu, hubungan antara stres dan ketegangan adalah nonlinear sampai titik B yang sangat dekat A. Juga sampai ke titik B deformasi sebagian besar elastis dan di bongkar spesimen mendapatkan kembali dimensi aslinya. Tapi di luar titik B yield logam, itu menderita deformasi plastik. Hal ini ditunjukkan dengan sebuah tikungan tiba-tiba kurva. Sebagian ketegangan setelah ini titik regangan plastik yang belum pulih di bongkar. Nilai tegangan pada B disebut atas kekuatan luluh dan titik B disebut titik yield atas. (Lange, 1995)

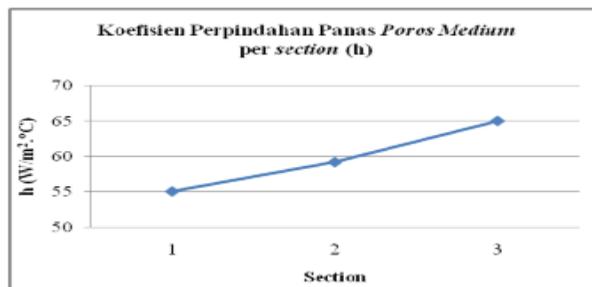
Gambar 2.17 Koefisien Perpindahan Panas per *section*

Dari hasil perhitungan terlihat bahwa koefisien perpindahan panas *porous medium* lebih besar di *section 3*, setelah itu *section 2*, kemudian *section 1* (lihat gambar 5).

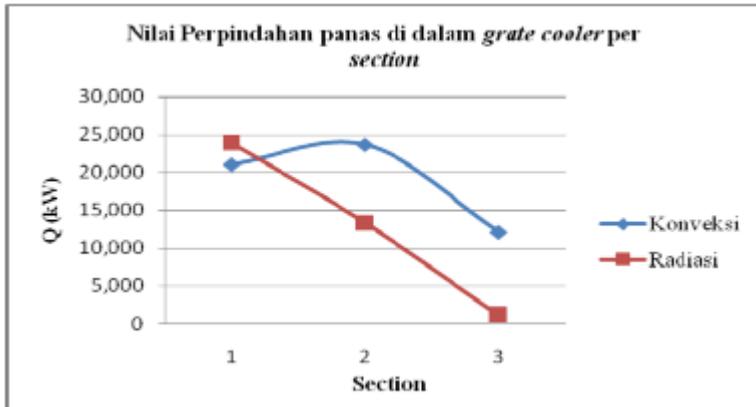
Gambar 2.18 Nilai perpindahan panas per *section*

Sedangkan perpindahan panas secara radiasi, terbesar pada *section 1* sebesar 23870,1 kW, kemudian *section 2* sebesar 13265,73 kW, dan *section 3* sebesar 1149,36 kW. Kalor radiasi klinker ke udara sesuai data terlihat menurun sesuai dengan penurunan temperatur klinker pada tiap bagian. Kalor perpindahan panas total dari klinker ke udara pendingin diperoleh sebesar : 95185,936 kW. Perhitungan secara termodinamika melalui kesetimbangan energi akan diperoleh kalor yang dilepaskan klinker ke udara sedikit lebih besar dengan persentase perbedaan perhitungan sebesar ± 2 %. Hal ini disebabkan karena perhitungan secara termodinamika, sistem ditinjau pada keadaan awal dan akhirnya saja, tanpa melihat laju perpindahan yang terjadi (prosesnya). Seperti yang di tunjukan pada gambar 2.13 di bawah ini. (Anwar, 2011)

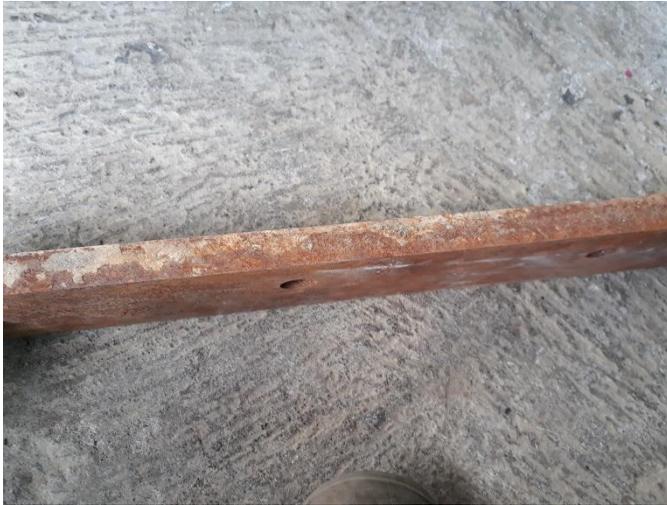
Gambar 3. 2 Komponen *driver plate* yang patah

Pada bulan Januari 2017 ditemukan *driver plate* pada *Cooler Clinker* Pabrik Tuban 1 mengalami deformasi yang diperlihatkan pada Gambar 3.2.

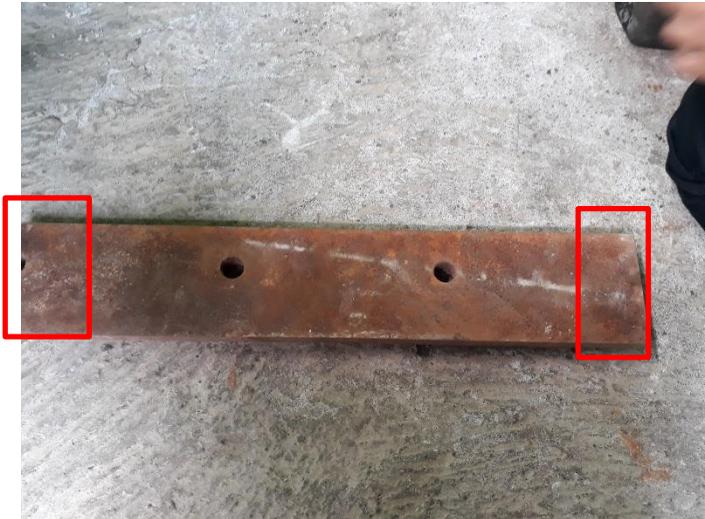
Gambar 3.3 Bagian komponen *driver plate* yang akan diuji dan dianalisa

Spesimen yang digunakan dalam penelitian ini yaitu potongan komponen *driver plate* pada bagian yang mengalami deformasi dan spesimen untuk pengujian kekerasan pada bagian yang dekat dan jauh dari daerah yang terdeformasi, yang dapat dilihat pada gambar 3.3.

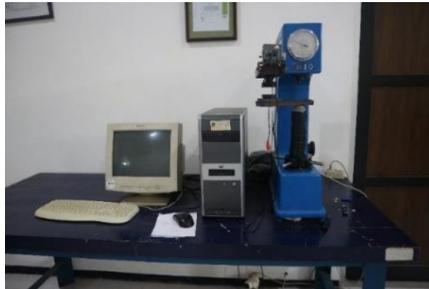
Gambar 3. 4 Universal Hardness Tester

1. Penggaris
Digunakan untuk mengukur spesimen.
2. Mesin *Wire Cut*
Digunakan untuk memotong spesimen.
3. Kamera Digital
Digunakan untuk mendapatkan informasi kegagalan secara makro dan dokumentasi selama penelitian.
4. Mesin OES (*Optical Emission Spectroscopy*)
Digunakan untuk mengetahui komposisi material uji. Mesin yang digunakan adalah mesin OES *Foundry Master Pro*.
5. Uji Kekerasan
Digunakan untuk mengetahui nilai kekerasan dari material uji. Mesin uji kekerasan ditunjukkan pada Gambar 3.4.

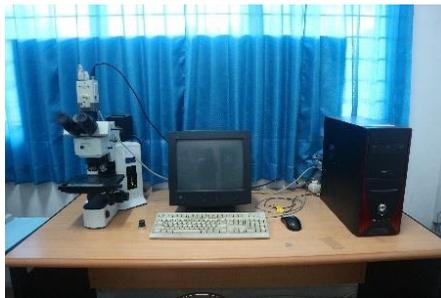
Gambar 3. 5 Mikroskop Optik *Olympus BX51M-RF*

6. Amplas SiC grade 80 hingga 2000
Digunakan untuk preparasi pengujian mikroskop optik. Amplas yang digunakan adalah amplas jenis SiC dengan grade 80 hingga 2000.
7. Mesin Polish
Digunakan untuk preparasi pengujian mikroskop optik.
8. Larutan Etsa
Digunakan untuk preparasi pengujian metalografi.
9. Mikroskop Optik
Digunakan untuk mendapatkan informasi struktur mikro/fasa yang terdapat pada material uji. Mikroskop optik *Olympus BX51M-RF* ditunjukkan pada Gambar 3.5.

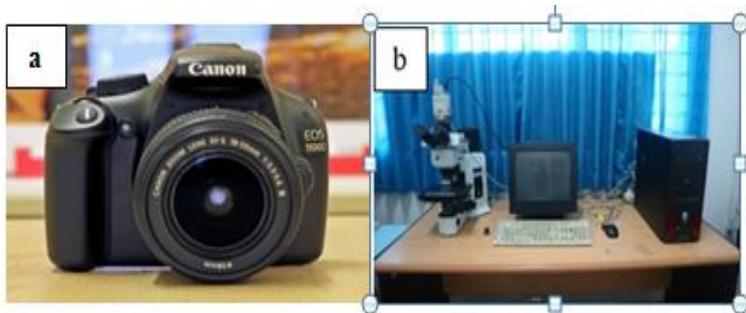
Gambar 3.6 (a) Kamera merk Canon tipe SLR. (b) Mikroskop Optik

1. Melakukan pengambilan fotografi dengan kamera *mirrorless* seperti pada Gambar 3.7.a untuk mendapatkan informasi bentuk dari kegalan secara makro.
2. Pengamatan melalui mikroskop optik seperti pada Gambar 3.7.b terhadap sampel material dengan beberapa kali perbesaran untuk mendapatkan profil makronya

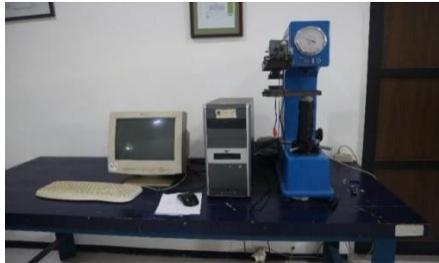
Gambar 3. 7 Universal Hardness Tester HBRV 187.5A

Pengujian kekerasan dilakukan untuk mengetahui distribusi kekerasan dengan melakukan indentasi di beberapa titik pada sampel material. Pengujian ini dilakukan dengan metode Brinell dimana dalam pengujiannya memakai indenter bola baja, pembebanan sebesar 187.5 kgf dan waktu indentasi selama 15 detik. Pengujian ini menggunakan *Universal Hardness Tester HBRV 187.5A* di Laboratorium Metalurgi, Jurusan Teknik Material dan Metalurgi, ITS. Gambar 3.9. merupakan gambar dari mesin uji kekerasan. Sebelumnya, sampel yang digunakan harus memiliki permukaan yang rata untuk menghindari cacat indentasi.

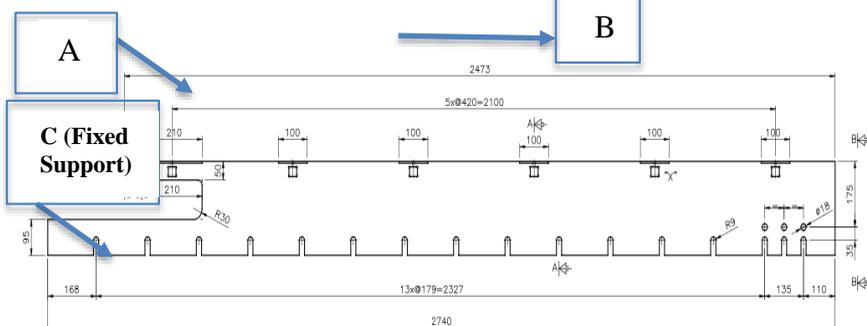
Gambar 4.1 Desain driver plate tampak depan

Pada bulan Januari 2017 PT. Semen Indonesia Tuban Plant 1 sedang melaksanakan *maintenance* rutin. Kemudian di *Cooler Clinker 1* ditemukan sebuah kegagalan dari *Driver Plate* yang merupakan komponen dari mesin *Cooler Clinker 1*. *Driver plate* tersebut beroperasi selama 10 bulan. *Driver plate* dirancang dapat beroperasi dengan usia pakai 1 tahun (12 bulan). *Driver plate* ini dirancang untuk menggunakan material *Hardox 500*. Gambar 4.1 menunjukkan desain dari *driver plate*. Tabel 4.1 menunjukkan data-data *driver plate* dan *cooler clinker*.

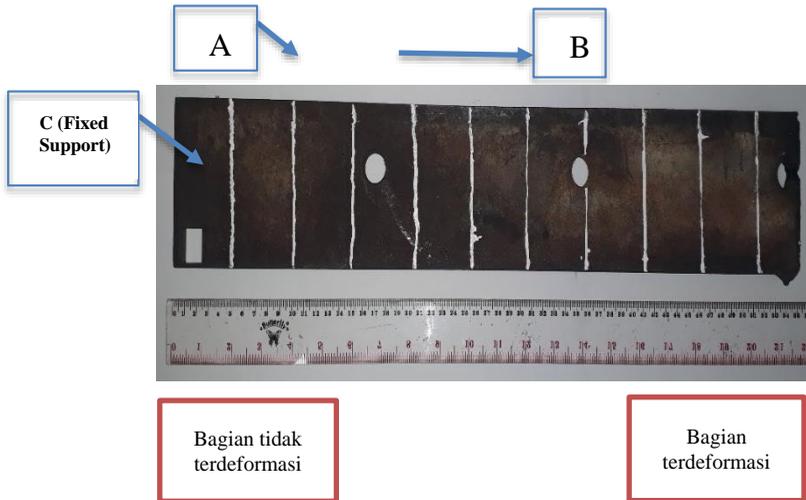
Gambar 4.2 Pengamatan makroskopik permukaan spesimen
Driver plate

Gambar 4.2 menunjukkan hasil visual dari permukaan driver plate yang mengalami kegagalan. Terlihat kegagalan driver plate berupa deformasi atau perubahan bentuk dan ukuran. Perubahan bentuk dan ukuran dari driver plate ditunjukkan dengan gambar 4.2 dimana terdapat perbedaan ketinggian dari daerah yang terdeformasi dan tidak terdeformasi. Deformasi juga ditunjukan dengan perubahan dimensi ukuran di daerah kegagalan seperti yang ditunjukkan pada Gambar 4.3. Lebar pelat mula mula sebesar 95.0 mm kemudian mengalami perubahan ukuran menjadi 97.9 mm. Deformasi bergerak dengan arah yang ditunjukan oleh B, dari bagian yang tidak terdeformasi menuju bagian yang terdeformasi.

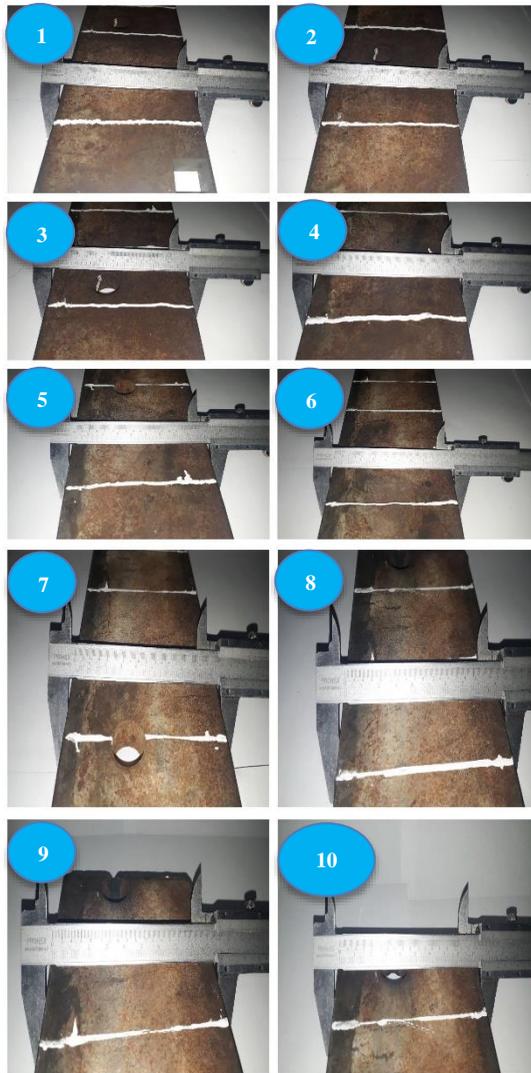
Gambar 4.3 Pengukuran lebar komponen Driver plate

Titik Uji	Lebar awal (mm)	Lebar akhir (mm)	Selisih lebar (mm)
1	95	96.7	1.7
2	95	96.8	1.8
3	95	97	2
4	95	97.1	2.1
5	95	97.2	2.2
6	95	97.2	2.2
7	95	97.5	2.5
8	95	97.7	2.7
9	95	97.9	2.9
10	95	97.9	2.9

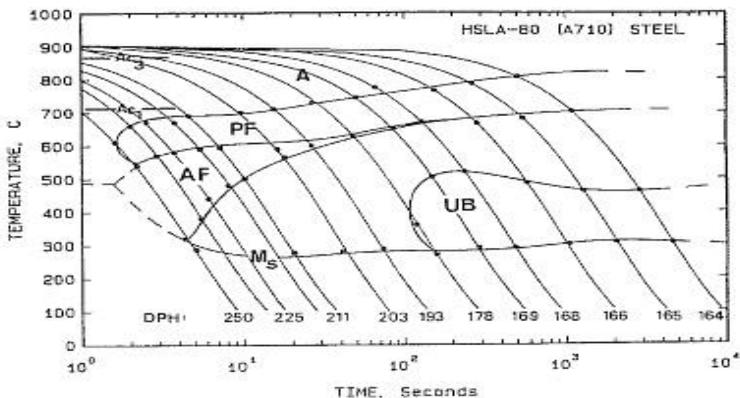
Gambar 4.5 Diagram transformasi HSLA

Gambar 4.5 adalah diagram transformasi dari HSLA (*High Strength Low Alloy*) yang merupakan jenis material dari *driver plate*. Terlihat beberapa fasa yang terbentuk akibat

pendinginan dari material HSLA. Pada kasus ini, material *driver plate* mengalami pendinginan yang lambat setelah terjadi kegagalan dan unit *cooler clinker* berhenti bekerja. Akibat dari pendinginan yang lambat ini maka terbentuk beberapa fasa pada material *driver plate* yang di tunjukan pada gambar 4.6 di bawah ini.

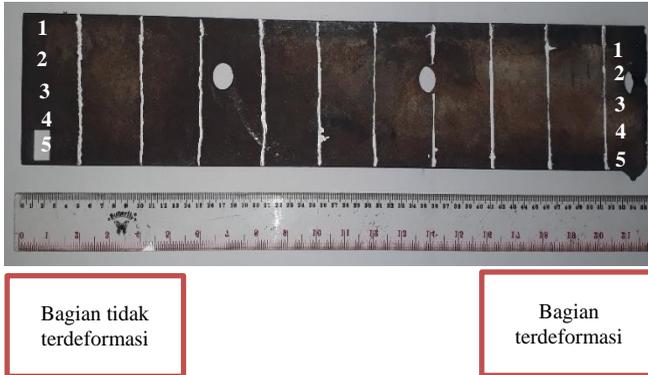
Gambar 4.7 Daerah indentasi pengujian kekerasan pada *Driver Plate* untuk daerah di dekat deformasi dan daerah di jauh dari deformasi

yang tidak terdeformasi dan 5 titik pada bagian yang terdeformasi. Indentasi tersebut tersebar merata pada daerah yang dekat dan jauh dari deformasi. Pembagian daerah indentasi dapat dilihat pada Gambar 4.7.

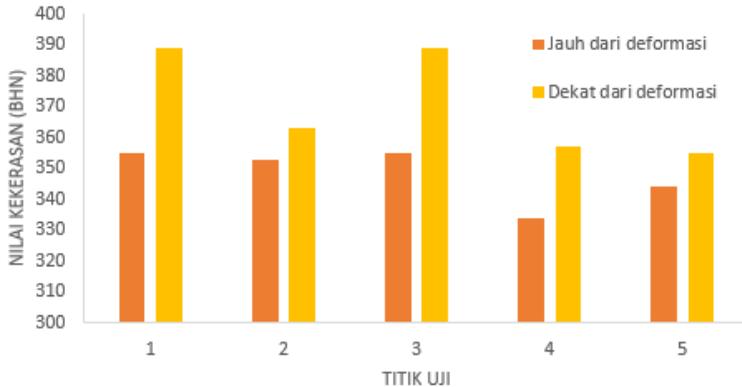
Gambar 4.8 Grafik nilai kekerasan *Driver plate* pada area dekat deformasi dan jauh dari deformasi

Tabel 4.7 memperlihatkan nilai kekerasan berdasarkan area indentasi pada *driver plate* yang mengalami deformasi. Pengujian dilakukan dari titik 1 hingga titik 5 pada daerah yang terdeformasi dan tidak terdeformasi.

Gambar 4.9 menunjukkan sifat kekerasan material *driver plate* pada daerah yang jauh dari deformasi dan dekat dengan deformasi. Pada daerah yang jauh dari deformasi memiliki distribusi nilai kekerasan yang stabil dengan rata – rata sebesar 348.2 ± 9 dan pada daerah yang dekat dengan deformasi memiliki nilai kekerasan dengan rata – rata sebesar 370.6 ± 17 serta memiliki distribusi nilai kekerasan yang cenderung tidak merata.

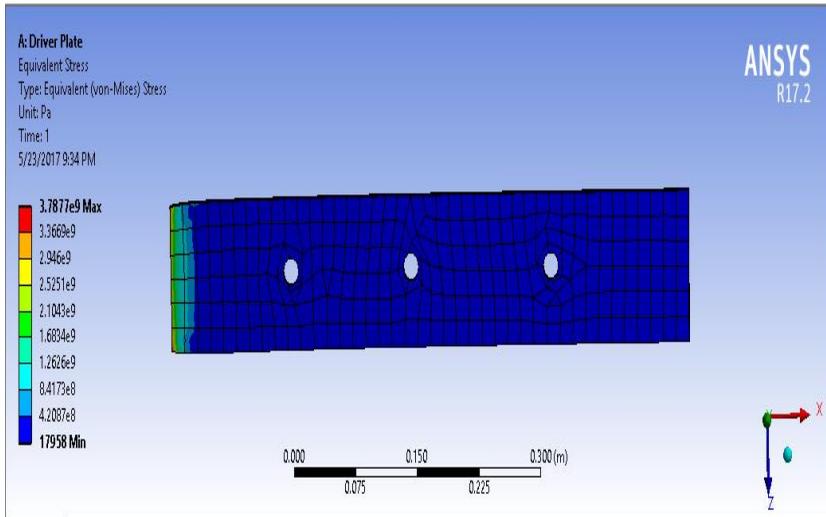
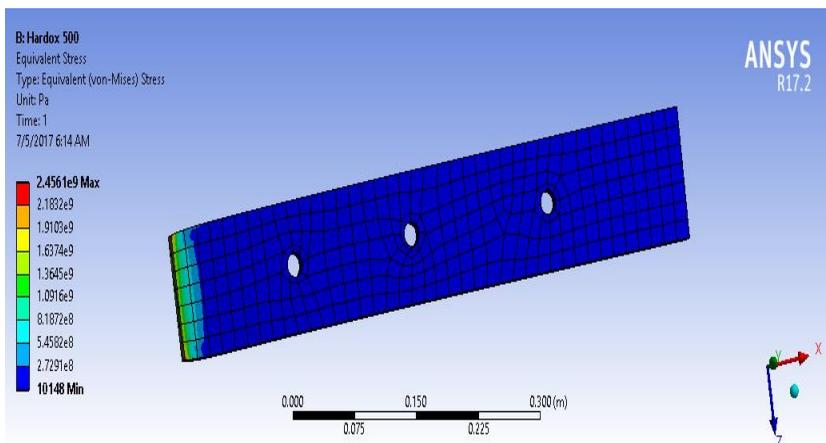
Gambar 4.9 Hasil analisa untuk *total stress* (a) Driver Plate (b) Hardox 500

memperlihatkan analisa untuk *total stress* dan gambar 4.7 yang memperlihatkan analisa untuk *total deformation* seperti berikut.
