# **ANALISIS KEGAGALAN BAUT PENGUNCI PELAT TRUNNION PADA KOMPARTMEN 1 BALL MILL VI TUBAN III PT. SEMEN INDONESIA TBK**

DEPARTEMEN TEKNIK MATERIAL  
Fakultas Teknologi Industri  
Institut Teknologi Sepuluh Nopember  
Surabaya  
2017

**FAILURE ANALYSIS OF TIGHT FITTING  
TRUNNION BOLT AT COMPARTMENT 1 AT  
BALL MILL VI TUBAN III PLANT PT. SEMEN  
INDONESIA TBK**

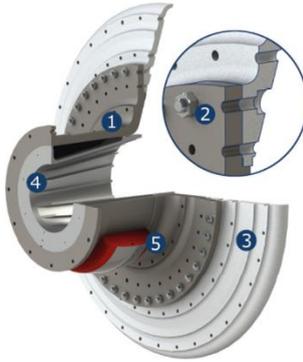
Fungsi dari *trunnion liner* adalah untuk melindungi pelat *trunnion* dari aliran material yang dimasukkan ke *ballmill*, dikarenakan sebagian dari pelat *trunnion* berkontak langsung dengan material dan *grinding ball* maka harus dilapisi *trunnion liner* agar pelat *trunnion* tidak rusak, letak *trunnion liner* dan pelat *trunnion* beserta komponennya ditunjukkan pada gambar 2.3. (*Handbook Semen Indonesia*, 2016)

**Gambar 2.3** *Trunnion pada ball mill (1) trunnion (2) tight fitting trunnion bolt (3) mill head (4) trunnion liner (5) bearing liner (FLSmith, 2013)*

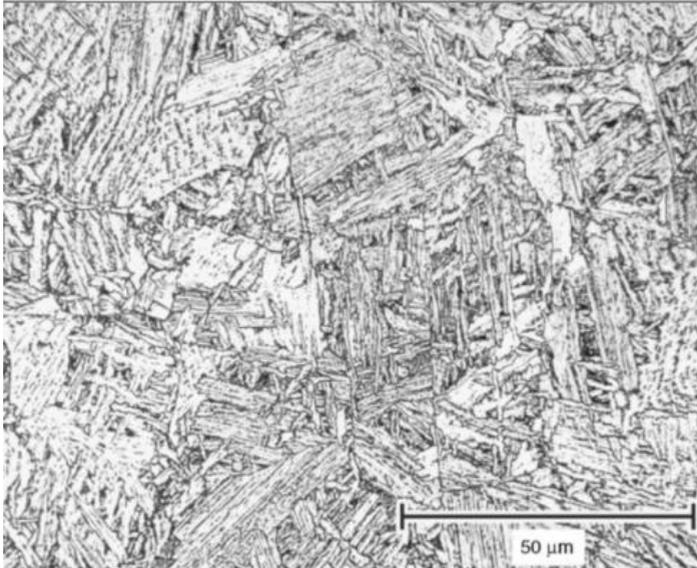
**Gambar 2.19** Struktur mikro bainit dari baja paduan rendah yang telah mengalami perlakuan panas (ASM Metal Handbook Vol. 9 Metallography, 2002)

Bainit adalah struktur ferit dan sementit yang berbentuk lidi atau plat tergantung temperatur transformasi. Struktur mikro bainit adalah sangat halus sehingga resolusinya hanya bisa dilihat dengan mikroskop elektron . Foto mikroskop untuk bainit bisa dilihat pada Gambar 2.19. Temperatur pembentukan bainit terjadi dibawah temperatur pembentukan pearlite yaitu diantara temperatur  $215^\circ\text{C}$ - $540^\circ\text{C}$ . Laju pembentukan bainit akan naik dengan naiknya temperatur. Bainit dibagi menjadi dua, *upper bainite* dengan bentuk *feathery* (menyerupai bulu) dan *lower bainite* dengan bentuk *accicular* (menyerupai jarum). *Upper bainite* terbentuk pada temperatur transformasi yang cenderung tinggi ( $550$ - $400^\circ\text{C}$ ), sementara *lower bainite* terbentuk pada temperatur yang lebih rendah ( $400$ - $250^\circ\text{C}$ ), saat pendinginan berlangsung secara isothermal. Kekerasan pada bainit akan

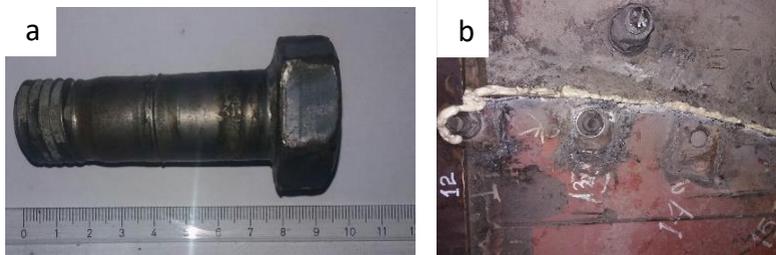
**Gambar 3.2** (a) Bagian *baut* pengunci yang patah (b) baut pengunci yang masih terpasang

Pada tanggal 9 Januari 2017 ditemukan baut pengunci pelat *trunnion* pada *ball mill* di *finish mill* Pabrik Tuban III patah menjadi 2 bagian yang diperlihatkan pada gambar 3.2.

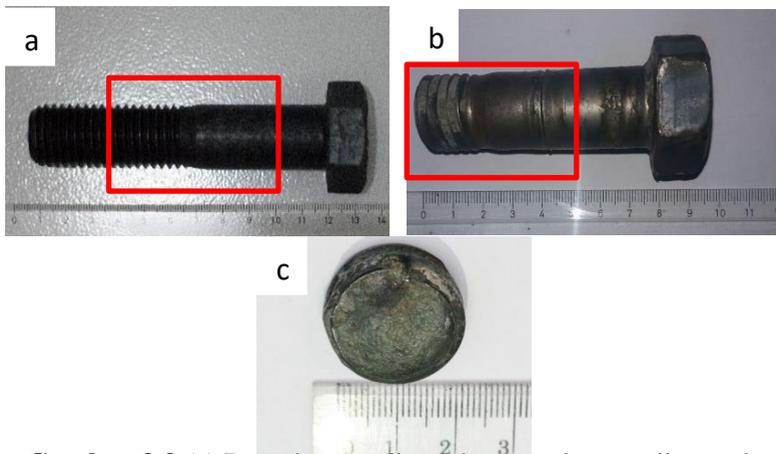
**Gambar 3.3** (a) Daerah yang digunakan untuk pengujian pada baut baru (b) daerah yang digunakan untuk pengujian pada baut patah (c) potongan permukaan baut pengunci patah

Spesimen yang digunakan dalam penelitian ini yaitu potongan dari permukaan baut yang patah, potongan melintang dan membujur dari baut yang baru dan baut yang gagal untuk pengujian kekerasan dari daerah yang jauh hingga daerah yang dekat dengan patahan, dapat dilihat pada Gambar 3.3

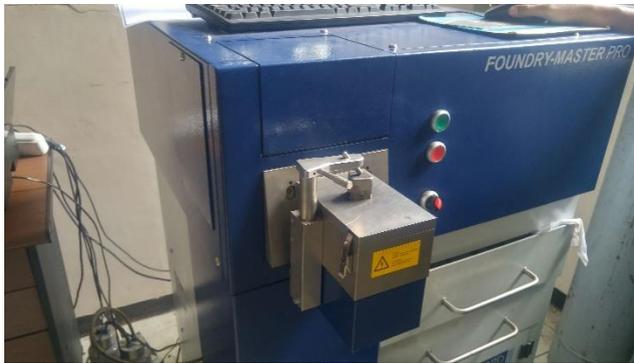
**Gambar 3.4** Mesin *OES FOUNDRY-MASTER PRO*

Pengujian komposisi adalah untuk mengetahui komposisi paduan dan jumlahnya yang terdapat pada komponen yang mengalami kegagalan. Pada identifikasi komposisi menggunakan alat *Optical Emission Spectroscopy (OES) Spectralanlyse FOUNDRY-MASTER PRO* ditunjukkan pada Gambar 3.4 di Laboratorium Politeknik Perkapalan Negeri Surabaya (PPNS) untuk mengetahui komposisi yang ada pada baut pengunci *trunnion*. pengujian dilakukan pada potongan material yang patah dan mengalami preparasi spesimen terlebih dahulu.

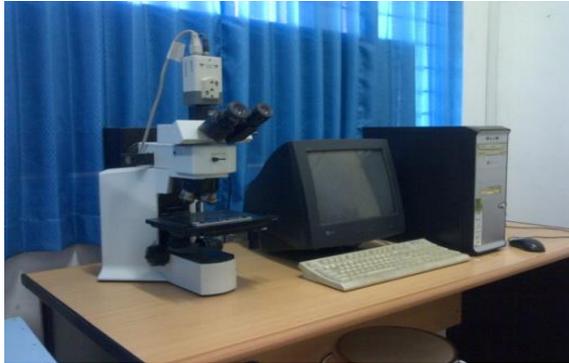
**Gambar 3.6** Mikroskop optik *Olympus BX51M-RF*

Pengujian metallografi dilakukan untuk mengetahui perubahan struktur mikro pada daerah baut pengunci *trunnion* yang dekat dengan bagian yang patah dibandingkan dengan baut pengunci yang baru. Pengamatan metallografi ini menggunakan mikroskop optik, untuk pengujian ini baut dipotong secara melintang. Mikroskop yang digunakan adalah mikroskop optik *Olympus BX51M-RF*, ditunjukkan pada Gambar 3.6.

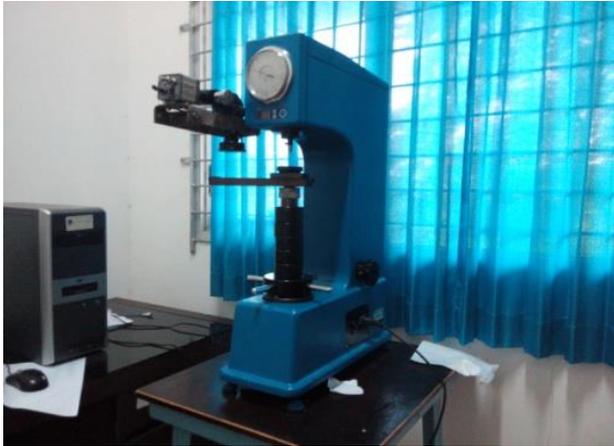
**Gambar 3.7** *Universal Hardness Tester HBRV 187.5A*

Pengujian kekerasan dilakukan untuk mengetahui distribusi kekerasan dengan melakukan indentasi di beberapa titik pada sampel material. Pengujian ini dilakukan menggunakan metode Vickers yang memakai indenter piramida intan yang bagian dasarnya berbentuk bujur sangkar. Besar sudut antar permukaan piramida intan yang saling berhadapan adalah  $136^\circ$ . Pengujian ini dilakukan dengan indentasi dari titik bagian yang patah hingga bagian yang jauh dengan patahan dan juga pada baut pengunci *trunnion* yang baru pada posisi yang sama dengan 5 titik indentasi, pembebanan sebesar 100 kgf dengan waktu indentasi 10 detik. Mesin yang digunakan adalah *Universal Hardness Tester HBRV 187.5A*. Ditunjukkan pada Gambar 3.7.

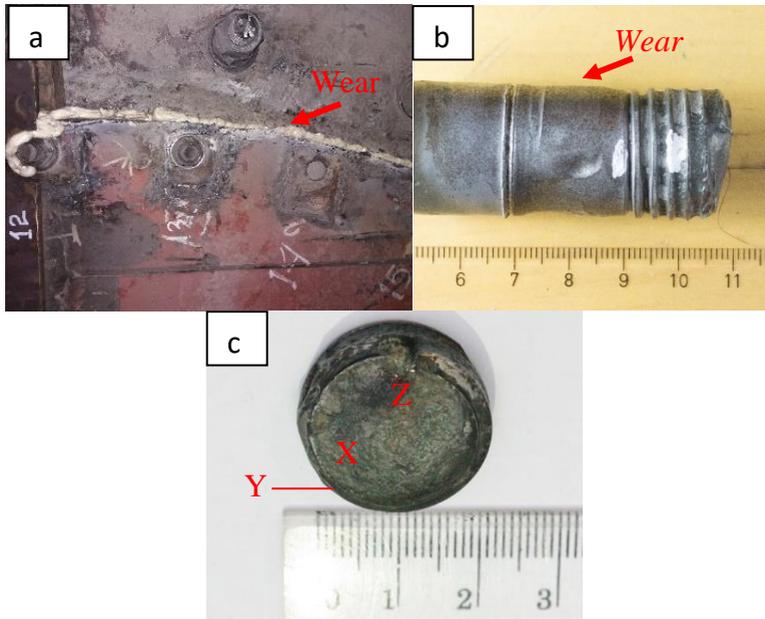
**Gambar 4.3** Pengamatan visual baut pengunci pelat *trunnion* (a) pengamatan baut gagal yang terpasang pada pelat *trunnion* (b) pengamatan *wear* pada baut pengunci (c) pengamatan permukaan patahan baut pengunci

Berdasarkan hasil dari pengamatan visual secara makro dengan menggunakan kamera *digital* pada baut pengunci ditemukan deformasi plastis berupa *wear* ditunjukkan pada Gambar 4.3 (b) . Pada pengamatan permukaan patahan baut pengunci pelat *trunnion* yang terlihat pada Gambar 4.3 (c). Terlihat kegagalan baut pengunci pelat *trunnion* bermula dari bagian bawah sebelah kiri

dan menjalar sampai kebagian atas. Lalu kemudian pada gambar 4.3 (c) permukaan patahan dibagi menjadi 3 daerah yaitu retak awal (*initial crack*) pada daerah Y, penjarangan retak (*crack propagation*) pada daerah X, dan retak akhir (*final crack*) pada daerah Z.

material semen yang masuk pada *ball mill* yang berputar, ditunjukkan oleh daerah yang berwarna merah dan sesuai dengan kondisi sebenarnya dimana terjadi patahan dan *wear* yang ditunjukkan pada Gambar 4.3 (a). Daerah badan baut yang terjadi pemusatan tegangan dengan daerah berwarna merah tersebut rentan terjadinya pembentukan *crack* dibandingkan dengan daerah lain pada baut pengunci.

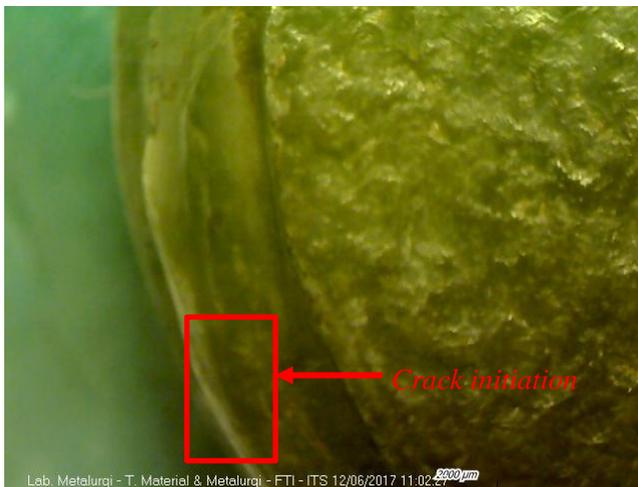
**Gambar 4.4** Pengamatan *crack initiation* dengan mikroskop stereo perbesaran 8 kali

Pengamatan pada Gambar 4.4 yaitu pada penampang patahan ditunjukkan adanya awal retak (*crack initiation*) ditunjukkan tanda panah, pada *initial crack* ini memiliki permukaan yang lebih terang. Kemudian dari *initial crack* yang kemudian arah retakannya menjalar (*crack propagation*)

Pada pengamatan fraktografi dapat diketahui bahwa *initial crack* merupakan retak awal yang ditandai dengan daerah permukaan yang terlihat terang dan halus yang terletak pada permukaan baut, hal ini terjadi karena permukaan pertama kali menerima beban terbesar yang berasal dari berat pelat *trunnion*, *liner* dan material terak yang masuk ke dalam *ball mill* dan paling memungkinkan terjadinya konsentrasi tegangan. Hal ini sesuai dengan pengujian kekerasan yang dilakukan pada penampang melintang dimana hasil nilai kekerasan pada ujung permukaan baut pengunci memiliki nilai kekerasan paling tinggi yang menunjukkan adanya konsentrasi tegangan.

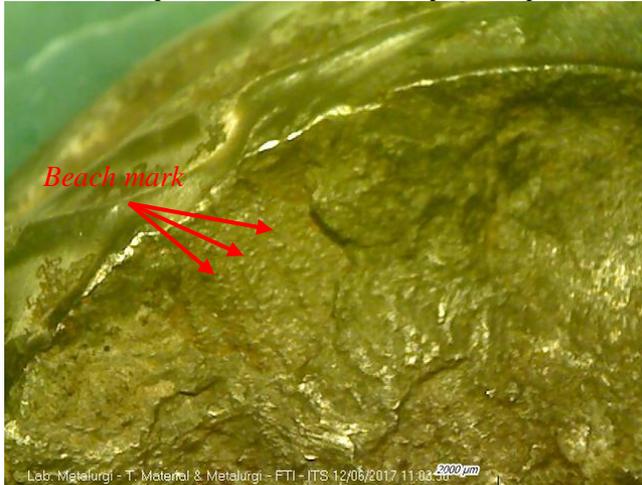
**Gambar 4.5** Pengamatan *crack propagation* dengan mikroskop stereo perbesaran 8 kali

Kemudian dari *initial crack* patahan berlanjut pada daerah penjarangan retak (*crack propagation*) ditunjukkan pada Gambar 4.5. Dimana pada pada daerah ini terjadi *fatigue zone* dimana terjadi pertumbuhan retak yang lambat. Pada daerah ini juga terlihat *beach mark* ditunjukkan pada tanda panah yang merupakan indikasi dari patah lelah. Daerah ini memiliki permukaan yang lebih halus daripada daerah *rupture zone* atau daerah patah cepat.

*Initial crack* mengalami perambatan retak (*crack propagation*) dikarenakan pembebanan yang terus berlanjut, pada daerah *crack propagation* merupakan daerah penjalaran retak dengan permukaan yang berwarna lebih gelap dan adanya perbedaan ketinggian yang terlihat secara makro bila dibandingkan dengan daerah *initial crack*. Pada daerah penjalaran retak (*crack propagation*) ditunjukkan pada Gambar 4.5. Dimana pada daerah ini terjadi *fatigue zone* dimana terjadi pertumbuhan retak yang lambat. Pada daerah ini juga terlihat *beach mark* ditunjukkan pada tanda panah yang merupakan indikasi dari patah lelah. *Beach marks* atau *clam shells* ini menunjukkan arah perambatan retak dari daerah awal retak (*initial crack*). Pada daerah perambatan retak ini memiliki permukaan yang lebih halus daripada permukaan daerah *final crack*.

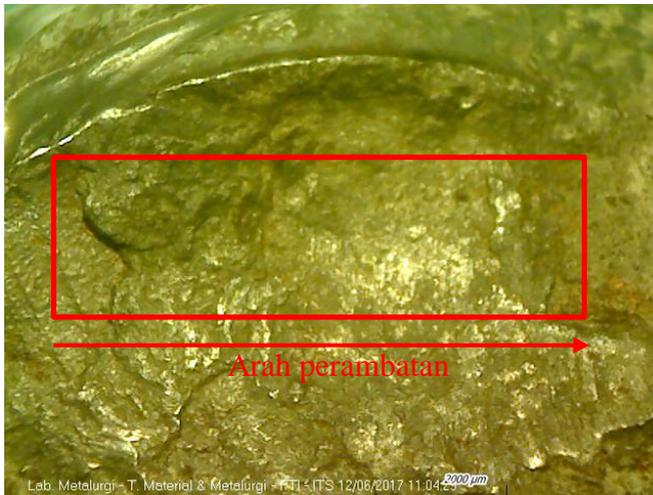
**Gambar 4.6** Pengamatan *crack propagation* menjalar ke arah *final fracture* dengan mikroskop stereo perbesaran 8 kali

Kemudian setelah dari *propagation crack* kemudian menjalar hingga ke bagian patah akhir (*final crack*) ditunjukkan dengan panah pada gambar 4.6 . Pada daerah *final fracture* yang ditunjukkan gambar 4.7 menunjukkan kontur permukaan dari patah akhir yang memiliki permukaan yang kasar, hal ini disebabkan karena patah akhir (*final crack*) mendapatkan perambatan patah secara cepat (*rapid failure*). Ditunjukkan juga adanya perubahan tinggi pada penampang komponen pada daerah patah akhir. Meninjau hasil pengamatan makro dengan mikroskop stereo tampak patahan yang terjadi pada baut pengunci pelat *trunnion* dapat dikategorikan sebagai patah lelah.

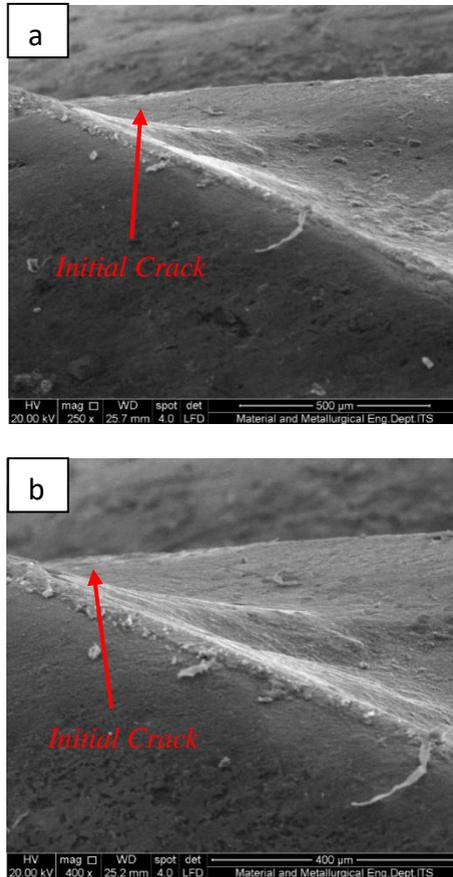
**Gambar 4.8** (a) Pengamatan SEM pada *crack initiation* 250x ;  
(b) pengamatan SEM pada *crack initiation* perbesaran 400x

Pengamatan SEM dilakukan untuk menganalisa profil permukaan dan fraktografi dari permukaan patahan baut pengunci. Pada Gambar 4.8 menunjukkan daerah *initial crack* pada permukaan patahan dengan perbesaran 250x dan 400x. Pada daerah *initial crack* ditandai dengan daerah permukaan yang lebih rendah dibandingkan permukaan lain, dan mempunyai persebaran butir – butir halus. Daerah *initial crack* ini terjadi pada permukaan baut pengunci yang merupakan daerah yang pertama dalam menerima beban.

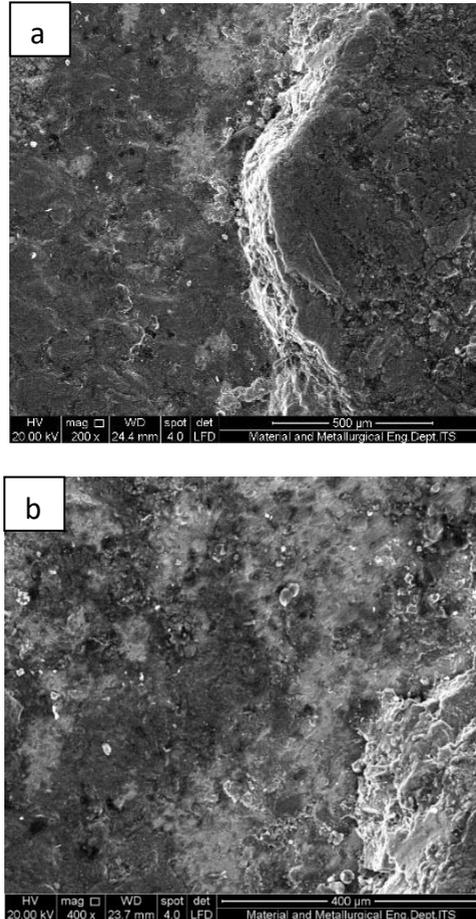
**Gambar 4.9** (a) Pengamatan SEM pada *crack propagation* 250x ;  
(b) pengamatan SEM pada *crack propagation* perbesaran 400x

Kemudian pengamatan SEM dilanjutkan ke daerah perambatan retakan dengan perbesaran 200x dan 400x, ditunjukkan pada gambar 4.9 terlihat perbedaan ketinggian secara nyata dan warna yang lebih gelap daripada daerah *crack initiation*. Memiliki profil permukaan yang lebih kasar daripada *initial crack*.

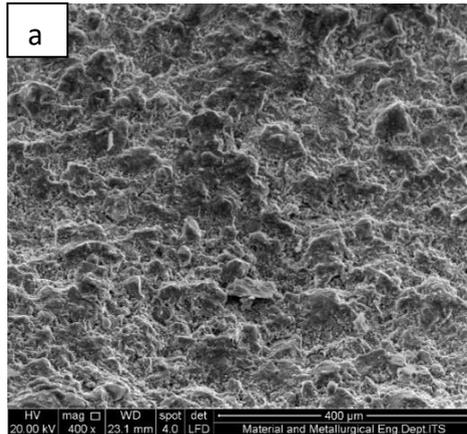
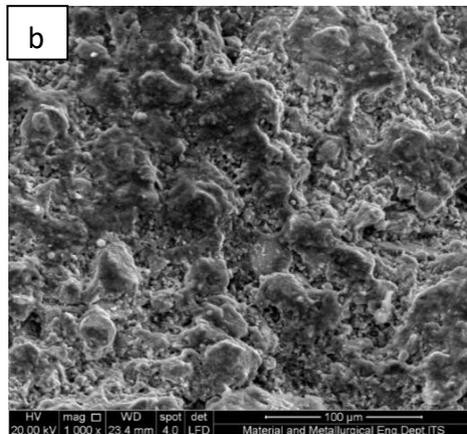
**Gambar 4.10** (a) Pengamatan SEM pada *final crack* perbesaran 400x ; (b) pengamatan SEM pada *final crack* perbesaran 1000x

Pada Gambar 4.10 ditunjukkan daerah patah akhir (*final crack*) pada permukaan patahan baut pengunci. Pada daerah *initial crack* memiliki profil permukaan yang kasar dengan butiran – butiran yang kasar (*coarse grain*). Ini diakibatkan dikarenakan

mengalami perambatan *crack* secara cepat akibat komponen tidak bisa menerima beban dengan luasan yang tersisa.

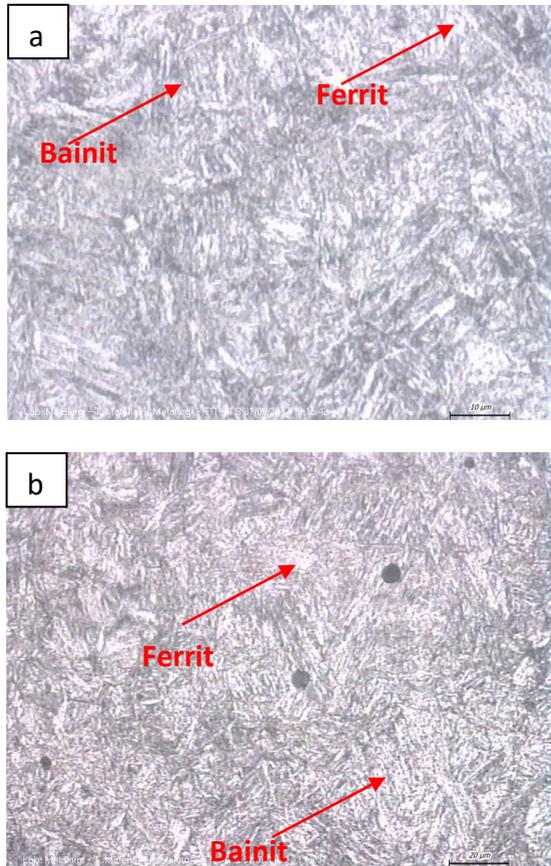
**Gambar 4.11** Struktur mikro baut pengunci baru ISO 898-1 grade 10.9; (a) perbesaran 1000x (b) Perbesaran 500x

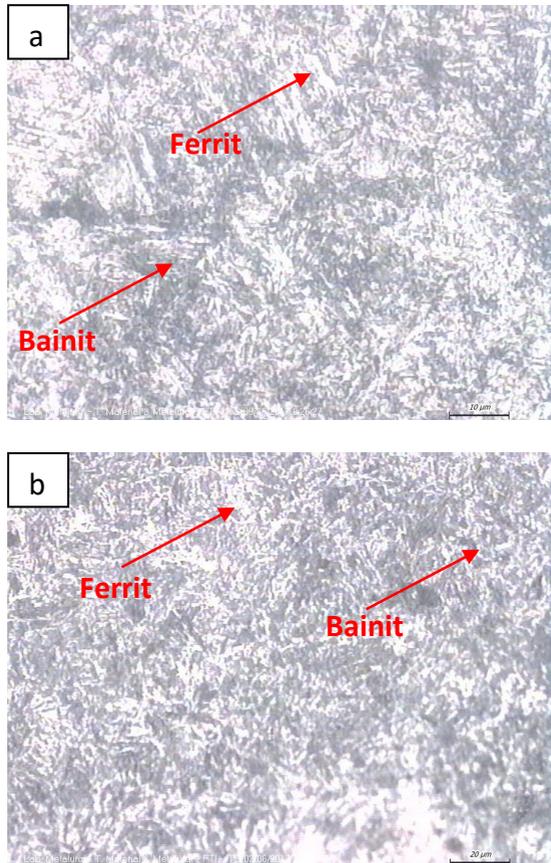
**Gambar 4.12** Struktur mikro baut pengunci gagal ISO 898-1 grade 10.9; (a) perbesaran 1000x (b) Perbesaran 500x

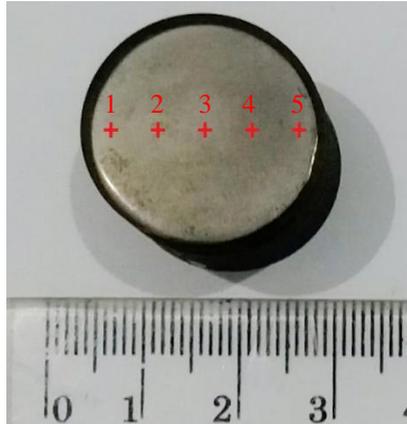
**Gambar 4.13** Skema indentasi pembebanan kekerasan pada potongan melintang

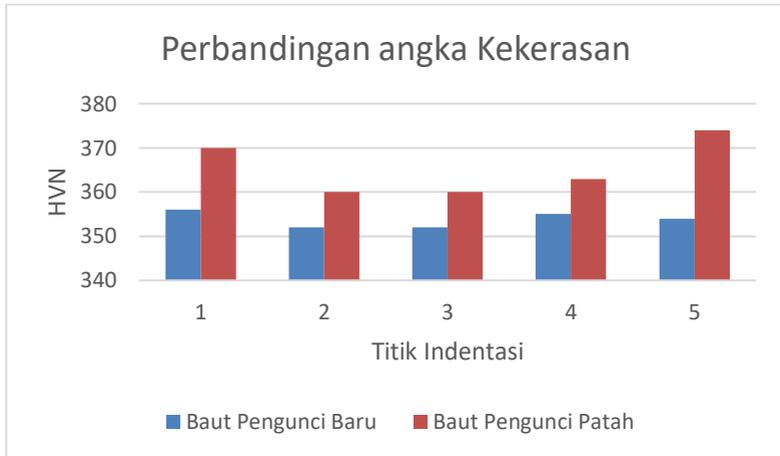
**Gambar 4.14** Perbandingan angka kekerasan baut pengunci pelat *trunnion* pada potongan melintang

Berdasarkan uji kekerasan yang dilakukan pada penampang melintang terjadi kenaikan kekerasan pada permukaan baut pada baut pengunci yang patah yang ditunjukkan pada tabel 4.4. Pada daerah ujung permukaan baut menunjukkan kekerasan yang lebih tinggi dibandingkan pada bagian tengah baut, yang disebabkan pada bagian permukaan baut pengunci adalah bagian yang mengalami deformasi plastis berupa *wear* dan merupakan bagian yang menerima pembebanan pertama kali. Hal ini menunjukkan pada baut pengunci yang patah mengalami peningkatan kekerasan akibat deformasi plastis yang terjadi, hal ini dikarenakan efek *strain hardening* di bagian yang terkena deformasi.

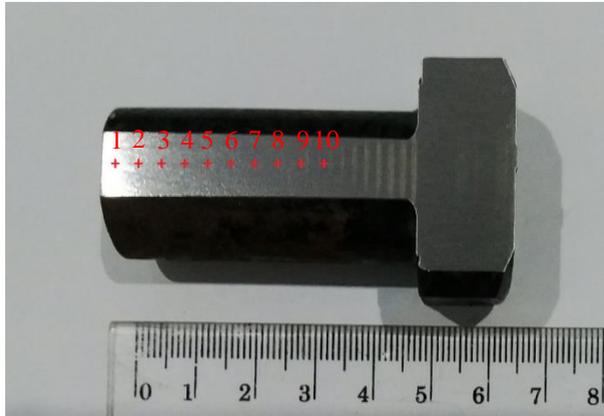
**Gambar 4.15** Skema indentasi pembebanan kekerasan pada potongan membujur dari daerah yang dekat dari patah hingga daerah yang jauh dengan patahan

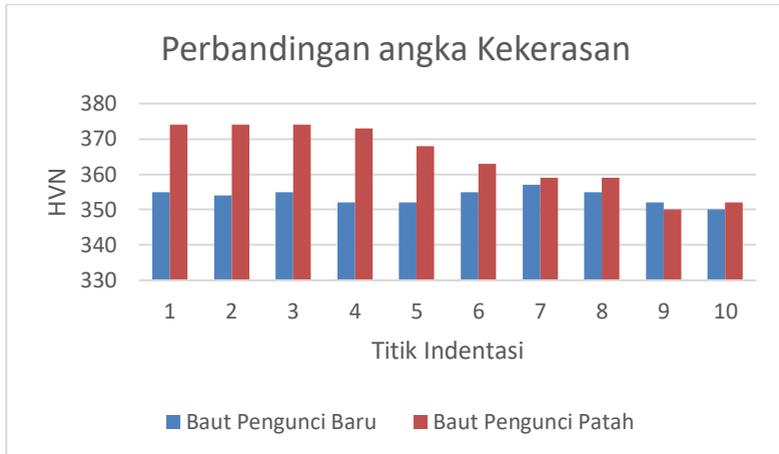
**Gambar 4.16** Perbandingan angka kekerasan baut pengunci pelat *trunnion* pada potongan membujur

Pada penampang membujur, pada baut yang gagal terjadi kenaikan kekerasan yang signifikan dari titik yang jauh dari patahan hingga daerah yang dekat dengan patahan, ditunjukkan pada tabel 4.6, sedangkan pada baut pengunci baru ditunjukkan bahwa persebaran kekerasan dengan titik indentasi yang sama pada baut pengunci yang gagal memiliki persebaran kekerasan yang merata pada setiap titik indentasinya. Pada daerah dengan titik kekerasan tinggi mengindikasikan bahwa terdapat tegangan tinggi pada baut yang rentan terjadi pembentukan *crack* pada baut yang gagal akibat pembebanan yang diterima.

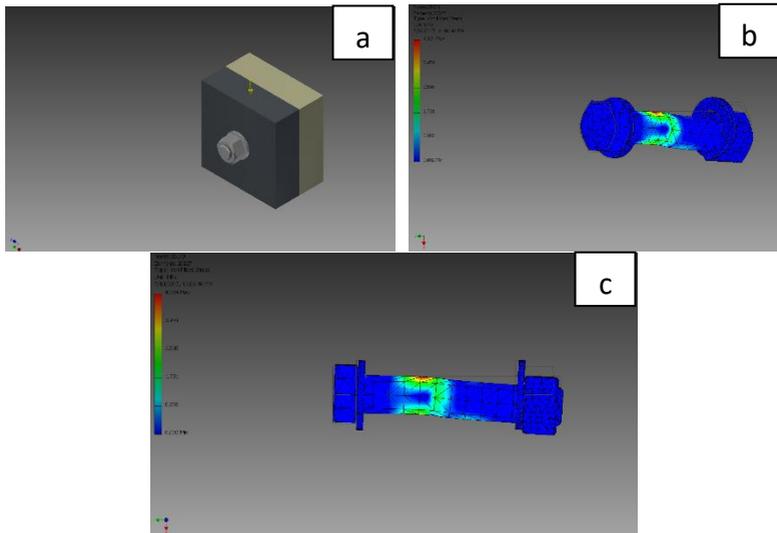
**Gambar 4.17** (a) Skema pembebanan (b) hasil simulasi pembebanan pada baut pengunci (c) hasil simulasi baut pengunci pandangan membujur
