ANALISIS KEGAGALAN PADA *SHAFT GEARBOX* MESIN *PALLETIZER* DI PT HOLCIM TBK TUBAN

DEPARTEMEN TEKNIK MATERIAL DAN METALURGI
Fakultas Teknologi Industri
Institut Teknologi Sepuluh Nopember
Surabaya 2018

FAILURE ANALYSIS ON SHAFT GEARBOX PALLETIZER MACHINE IN PT HOLCIM TBK TUBAN

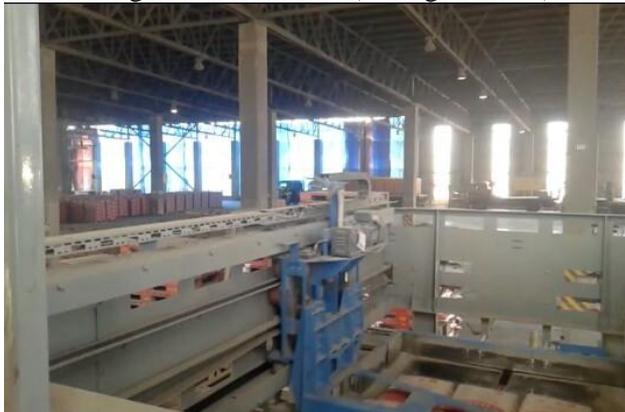
Gambar 2.1 Mesin *Palletizer* di PT Holcim Tbk Tuban

Gambar 2.1 merupakan mesin *palletizer* di PT Holcim. Mesin *palletizer* di PT Holcim ini sendiri bekerja selama 24 jam. Mesin ini berfungsi untuk ngepres kantong semen yang sudah berisi semen yang kemudian dipindahkan ke tempat yang telah disediakan. Setiap 3 detik mesin ini berjalan dari kiri ke kanan mengangkut 5 kantong semen dengan berat 250 kg. Berikut bagian-bagian dari mesin *palletizer* yang ditunjukkan pada gambar 2.2 sampai gambar 2.11:

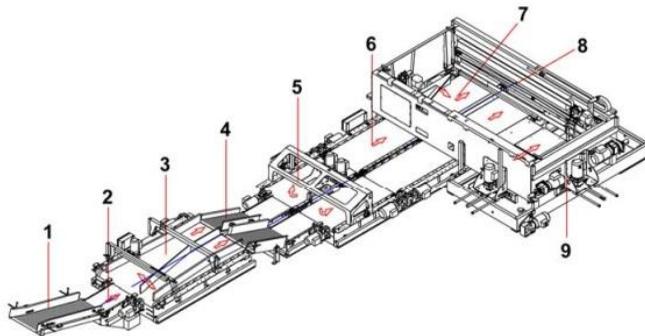
Gambar 2.2 Bagian-bagian Mesin *Palletizer* (*Manual Book Holcim*)

1. *Gravity roller conveyor*
2. *Timing belt conveyor*
3. *Distribution conveyor*
4. *Double storage roller conveyor*
5. *Bar-type turning device*
6. *Accumulating conveyors for bag rows*
7. *Layer forming belt conveyors*
8. *Layer pushing unit*
9. *Layer stacking table*

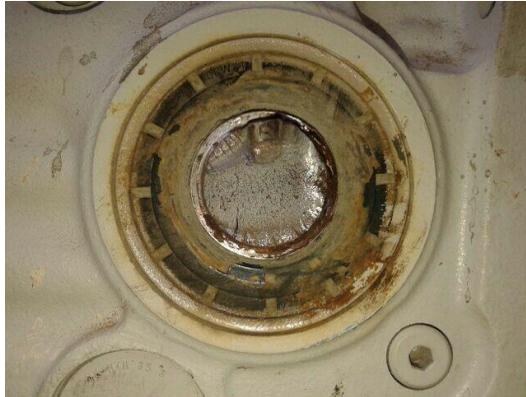
Gambar 3.2 *Shaft Mesin Palletizer*

Pada tanggal 12 September 2017 ditemukan *shaft* pada mesin palletizer di PT. Holcim Tbk Tuban ada yang mengalami kepatahan seperti yang terlihat pada gambar 3.2.

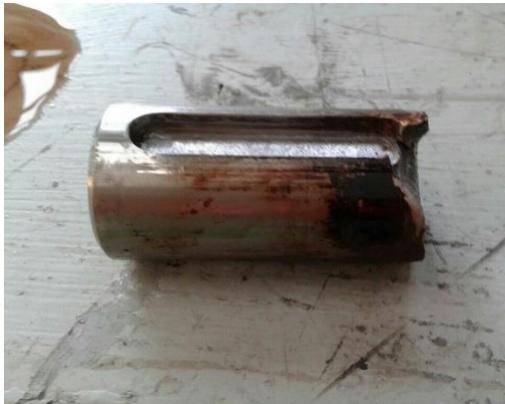
Gambar 3.3 *Shaft Mesin Palletizer yang Patah*

Spesimen yang digunakan pada penelitian ini adalah *shaft* mesin palletizer yang patah, diperlihatkan pada gambar 3.3 dan 3.4 berikut:

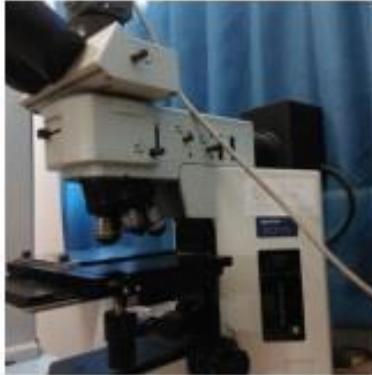
Tahap pengamatan dilakukan untuk mengamati struktur mikro spesimen dengan mikroskop optik dengan beberapa kali perbesaran. Hal ini dimaksudkan agar struktur mikro yang akan diamati lebih jelas apabila memakai pembesaran yang sesuai.

Gambar 3.5 Mikroskop Optik *Olympus BX51M-RF*

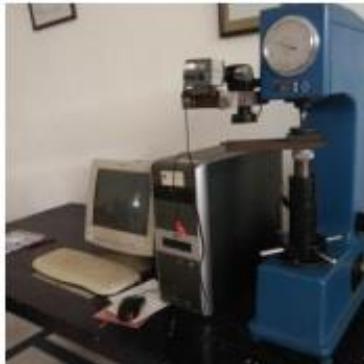
Pengujian kekerasan dilakukan untuk mengetahui distribusi kekerasan dengan melakukan indentasi di beberapa titik pada sampel material. Pengujian ini dilakukan dengan metode Vickers dimana dalam pengujiannya memakai indentor piramida intan, pembebanan sebesar 100 kg dan waktu indentasi selama 10 detik. Pengujian ini menggunakan *Universal Hardness Tester HBRV 187.5A* yang ditunjukkan pada gambar 3.6 di Laboratorium Metalurgi, Departemen Teknik Material ITS.

Gambar 3.6 Alat Uji kekerasan *Universal Hardness Tester HBRV 187.5A*

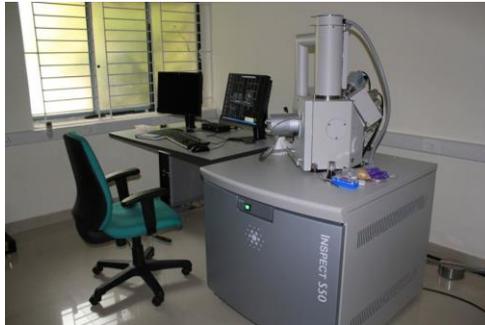
Pengujian SEM dilakukan untuk mengetahui informasi yang terdapat pada permukaan patahan suatu material. Pengujian ini dilakukan di Departemen Teknik Material dengan alat yang ditunjukkan pada gambar 3.7:

Gambar 3.7 Alat Uji SEM

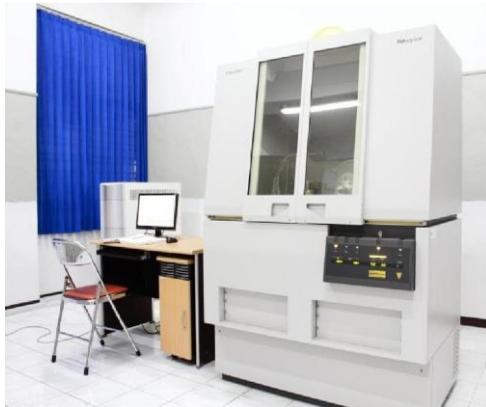
Pengujian XRD dilakukan untuk mengetahui karakterisasi Kristal dari material *shaft*. Pengujian ini dilakukan di Departemen Teknik Material dengan alat yang ditunjukkan pada gambar 3.8:

Gambar 3.8 Alat Uji XRD

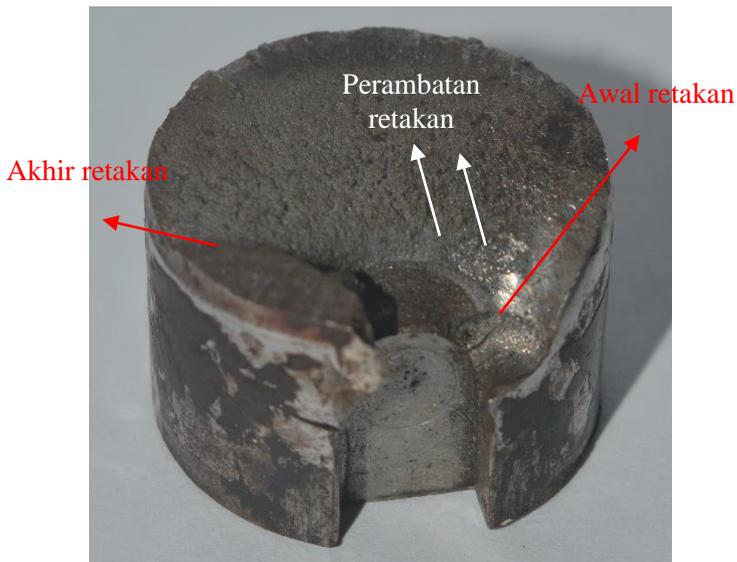
Gambar 4.1 Permukaan Patahan *Shaft*

Pada gambar 4.1 terlihat jelas permukaan patahan dari *shaft gearbox*. Pada permukaan patahan *shaft* ini ditandai dengan adanya area awal retakan (*crack initiation*), perambatan retak (*crack propagation*) yang ditandai dengan adanya garis pantai dan *final fracture* dengan patahan yang kasar yang terlihat pada gambar 4.2. Garis-garis striasi halus terlihat jelas pada area tengah permukaan patahan. Munculnya garis-garis striasi menandakan bahwa pada *shaft gearbox* tersebut mengalami beban atau kerja yang berulang.

Dari hasil pengamatan makroskopik pada gambar 4.1 dan 4.2 terlihat jelas dari permukaan patahan terdapat adanya *initial crack* atau awal retakan yang terdapat di pinggir cekungan. Awal retakan terjadi pada daerah tersebut karena pada daerah tersebut merupakan pusat tegangan sehingga lebih sering terjadi retakan pada daerah tersebut. Retak mulai menjalar dan akhirnya menyebabkan patah yang berujung di daerah seberang terjadinya awal retakan. Pada daerah tengah permukaan patahan material *shaft* tersebut terlihat adanya garis striasi yang halus. Penjalaran retak disepanjang permukaan patahan ditandai dengan adanya garis pantai. Sedangkan pada akhir patahan terlihat dengan jelas permukaannya lebih kasar.

- b. Pola patahan termasuk pola patahan *rotasi bending*. Terdapat retakan sebelum material patah yang ditandai dengan adanya awal retakan (*crack initiation*) yang terjadi pada ujung rumah pasak, penjalaran retak (*crack propagation*) yang ditandai dengan adanya garis pantai dan *final fracture* dengan permukaan yang kasar. Pada daerah tengah permukaan patahan terdapat garis-garis striasi halus yang menandakan adanya pembebanan berulang

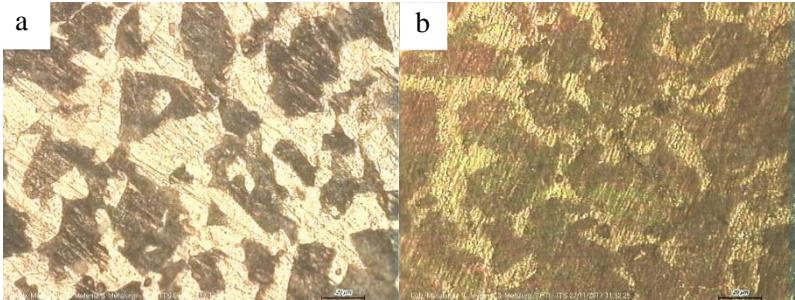
Pada hasil pengamatan struktur mikro terdapat 2 fasa yang diperoleh yaitu fasa ferit dan perlit. Hal ini sesuai dengan penjelasan pada diagram fasa Fe-Fe₃C bahwa baja dengan kadar karbon 0,3% C akan memiliki fasa ferit dan perlit. Gambar 4.3 (a) merupakan hasil *metallography* pada daerah yang jauh dari patahan. Sedangkan gambar 4.3 (b) merupakan hasil *metallography* pada daerah yang dekat patahan. Strukturmikro pada daerah yang dekat dari patahan terlihat lebih memanjang dari pada strukturmikro daerah yang jauh dari patahan. Hal ini disebabkan karena pada daerah yang dekat dengan patahan mengalami *strain hardening* yang mengakibatkan terjadinya deformasi pada struktur mikro material *shaft* tersebut.

Gambar 4.3 Struktur Mikro *Shaft* (a) Daerah yang Jauh dari Patahan Menggunakan Etsa Nital dengan Perbesaran 50x (b) Daerah yang Dekat dari Patahan Menggunakan Etsa Nital dengan Perbesaran 50x

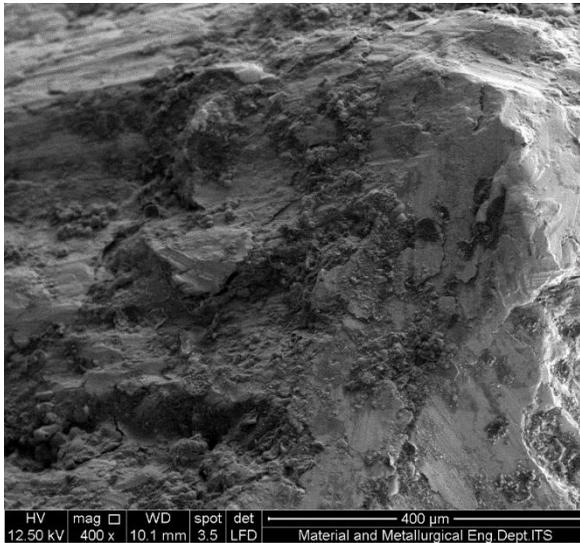
Gambar 4.4 Fraktografi pada Permukaan *Shaft*

Sama halnya seperti pengamatan struktur mikro, pengamatan SEM ini dilakukan juga untuk melengkapi karakterisasi pada bagian permukaan dari material yang digunakan untuk *shaft gearbox* tersebut. Gambar 4.4, 4.5, 4.6 dan 4.7 merupakan hasil pengamatan SEM pada permukaan *shaft* yang patah. Pada hasil pengamatan SEM tersebut terlihat jelas adanya retakan dan juga terdapat garis-garis striasi halus pada permukaan patahan *shaft* tersebut.

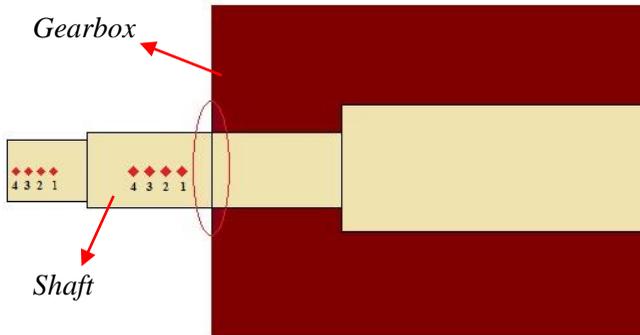
Gambar 4.8 Titik-titik Pengujian Kekerasan

Pengujian kekerasan pada material *shaft gearbox* dilakukan untuk mengetahui nilai kekerasan dari material tersebut. Pengujian menggunakan 2 sampel yaitu yang pertama pengujian dilakukan pada daerah yang jauh dari patahan dan yang kedua pada daerah yang dekat dari patahan. Pada setiap sampel dilakukan 4 kali indentasi menggunakan metode Vickers. Gambar 4.8 merupakan skema titik-titik pengujian yang dilakukan pada material *shaft* yang diteliti. Hasil pengujian kekerasan ini ditunjukkan pada tabel 4.5 dan 4.6. Sedangkan untuk distribusi kekerasan ditunjukkan pada gambar 4.9 dan 4.10.

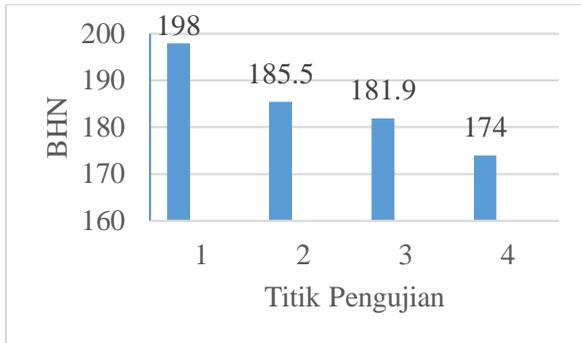
Gambar 4.9 Distribusi Kekerasan *Shaft* Daerah yang Jauh dari Patahan

Titik	D1	D2	HV	BHN
1	0,928	0,962	208	198
2	0,978	0,972	195	185,5
3	0,984	0,988	191	181,9
4	1,006	1,008	183	174
Rata-rata			194,25	184,85

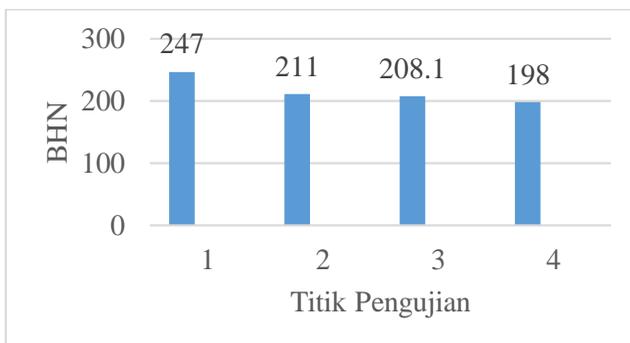
Gambar 4.10 Distribusi Kekerasan *Shaft* Daerah yang Dekat dari Patahan

Titik	D1	D2	HV	BHN
1	0,792	0,892	260	247
2	0,884	0,942	222	211
3	0,878	0,964	219	208,1
4	0,932	0,954	208	198
Rata-rata			227,25	216,025

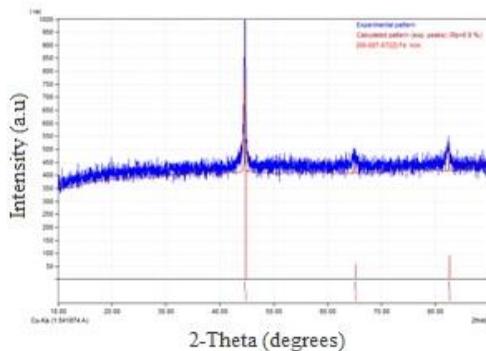
Gambar 4.11 Hasil Uji XRD pada Daerah yang Jauh dari Patahan

Analisis *rietveld* bertujuan untuk menganalisis tegangan dan regangan sisa dengan metode *Rietveld* pada material *shaft gearbox*. Analisis menggunakan program *rietica* dan MAUD berdasarkan data pengujian XRD yang ditunjukkan pada gambar 4.11 dan 4.12. Hasil *output* dari program *rietica* dapat dilihat pada tabel 4.7 dan hasil perhitungan regangan dan tegangan sisa pada material *shaft gearbox* dapat dilihat pada tabel 4.8.

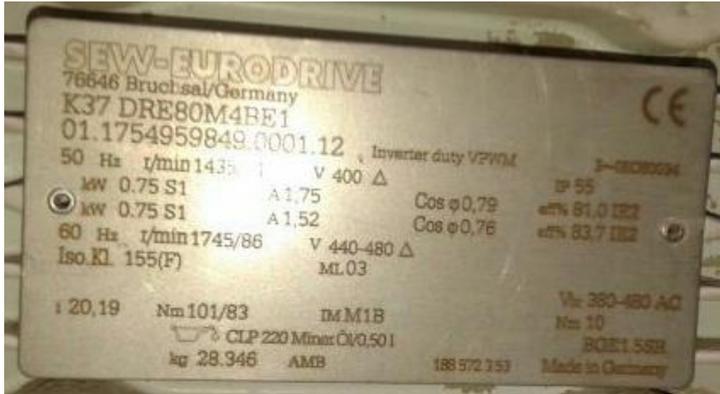
1. Data Motor

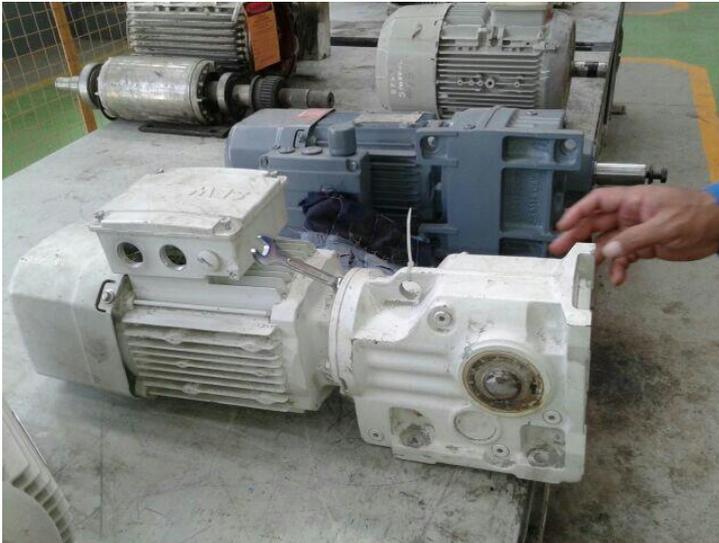
2. Gambar Motor Beserta Gearbox
