ANALISIS KEGAGALAN *RING SEGMENT COBALT BASE SUPERALLOYS X40* PADA TURBIN GAS PEMBANGKIT LISTRIK PT. X

DEPARTEMEN TEKNIK MATERIAL
Fakultas Teknologi Industri
Institut Teknologi Sepuluh Nopember
Surabaya 2018

FAILURE ANALYSIS OF RING SEGMENT COBALT BASE SUPERALLOYS X40 ON GAS TURBINE ELECTRICAL POWER PLANT PT.X

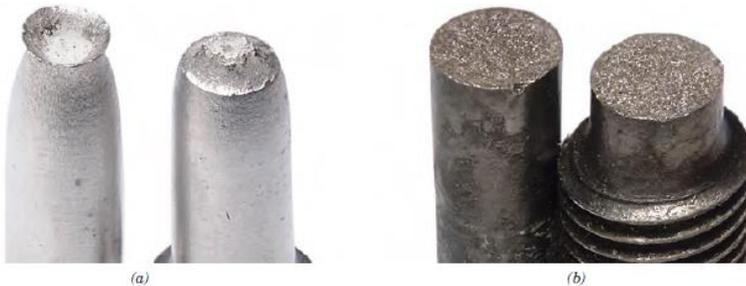
Gambar 2.5 Penampakan (a) patah ulet (*cup and cone*) pada aluminium, dan (b) patah getas pada *mild steel* (Callister, 2007)

Terkadang sebuah patahan mempunyai karakteristik kontur seperti *cup* dan *cone* karena salah satu permukaan patahan menyerupai *cone*. Spesimen yang mempunyai bentuk patahan seperti ini berbentuk fibrous yang tidak teratur dimana hal ini menandakan deformasi plastis. Lebih jauh lagi untuk mengetahui informasi mengenai penentuan secara pengujian dengan menggunakan *Scanning Electron Microscope* (SEM). Studi mengenai tipe patahan disebut *fractographic*. *Scanning Electron Microscope* (SEM) lebih banyak digunakan dalam mengamati bentuk crack, patahan karena mempunyai resolusi dan kedalaman observasi yang lebih tinggi dari mikroskopik optik. Gambar 2.5 menunjukkan patah ulet *cup* dan *cone* dan perbedaan patah getas pada *mild steel*.

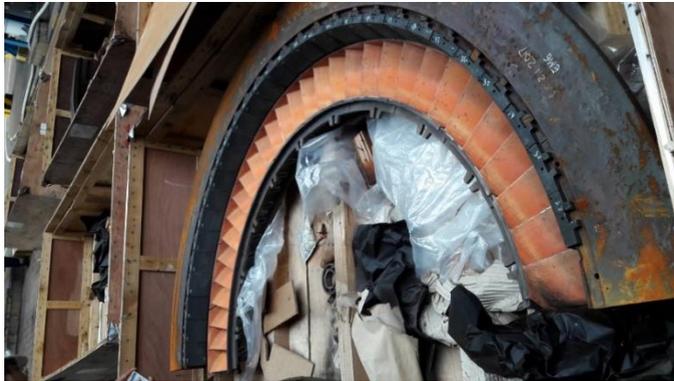
Gambar 3.2 Ring Segment pada Turbin Gas

Pada tanggal 2 September 2017 ditemukan *ring segment* pada turbin gas ada yang mengalami kepatahan seperti yang terlihat pada gambar 3.2.

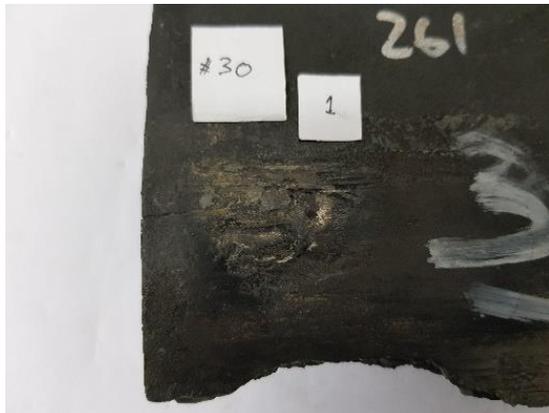
Gambar 3.3 Ring Segment yang patah

Spesimen yang digunakan pada penelitian ini adalah *ring segment* yang patah pada turbin gas, diperlihatkan pada gambar 3.3 dan 3.4 berikut:

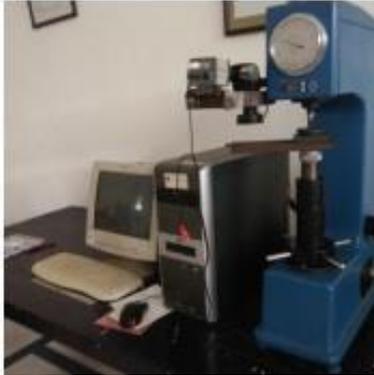
Gambar 3.6 Alat Uji kekerasan *Universal Hardness Tester HBRV 187.5A*

Vickers dimana dalam pengujiannya memakai indentor piramida intan, pembebanan sebesar 100 kg dan waktu indentasi selama 10 detik. Pengujian ini menggunakan *Universal Hardness Tester HBRV 187.5A* yang ditunjukkan pada gambar 3.6 di Laboratorium Metalurgi, Departemen Teknik Material ITS.

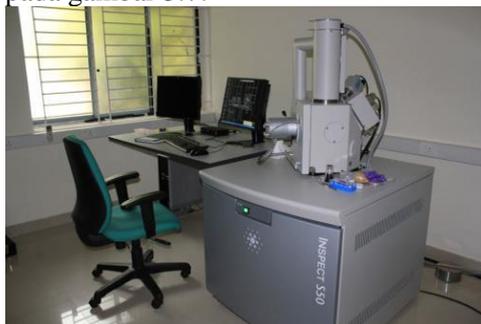
Gambar 3.7 Alat Uji SEM

Pengujian SEM dilakukan untuk mengetahui informasi yang terdapat pada permukaan patahan suatu material. Pengujian ini dilakukan di Departemen Teknik Material dengan alat yang ditunjukkan pada gambar 3.7:

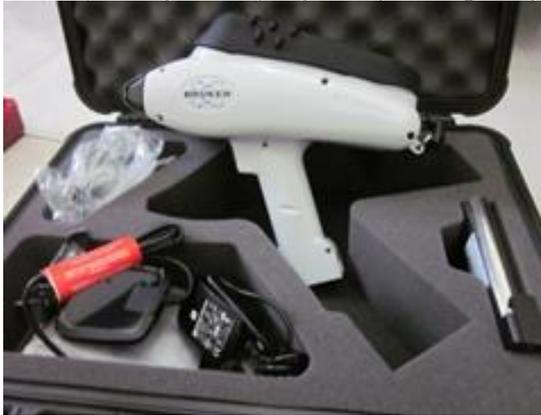
Gambar 3.8 Alat Uji XRF

Pengujian XRF dilakukan untuk mengetahui komposisi utama material berbahan logam. Pengujian ini dilakukan di Robutech Surabaya dengan alat yang ditunjukkan pada gambar 3.8:

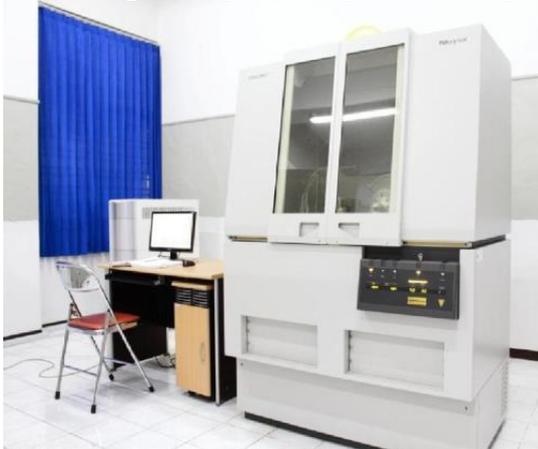
Gambar 3.9 Alat Uji XRD

Pengujian XRD dilakukan untuk mengetahui karakterisasi Kristal dari material *shaft*. Pengujian ini dilakukan di Departemen Teknik Material dengan alat yang ditunjukkan pada gambar 3.9:

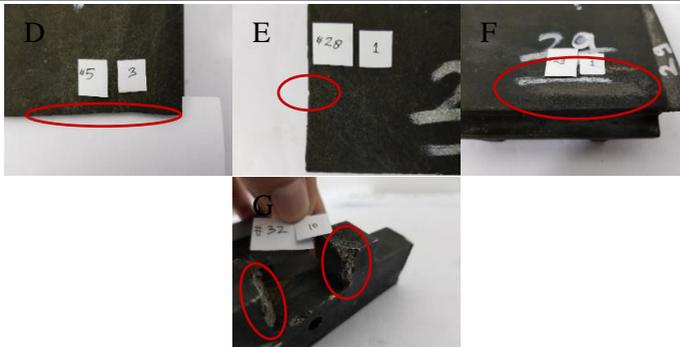
Gambar 4.1 Cacat pada Material *Ring Segment* yang Tidak Mengalami Kegagalan (a) Material dengan Kode 1 (b) Material dengan Kode 2 (c) Material dengan Kode 3 (d) Material dengan Kode 5 (e) Material dengan Kode 28 (f) Material dengan Kode 29 (g) Material dengan Kode 32

Pada Gambar 4.1 terlihat berbagai macam cacat yang terdapat pada material *ring segment* tidak mengalami kegagalan, sedangkan pada Gambar 4.2 terlihat jelas permukaan dari *ring segment* yang mengalami kegagalan. Kegagalan *ring segment* ini bisa dilihat dari adanya awal retakan (*crack initiation*), perambatan retak (*crack propagation*) yang ditandai dengan munculnya garis pantai dan akhir patahan (*final fracture*) dengan patahan yang kasar bisa dilihat pada Gambar 4.3.

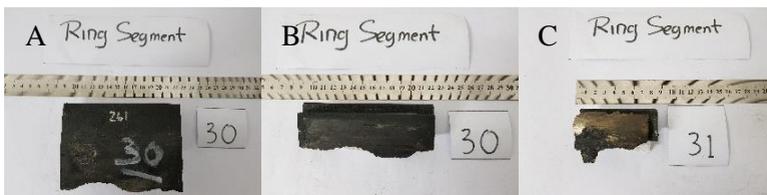
Gambar 4.2 Permukaan Patahan *Ring Segment* (a) Bagian Atas dengan Kode 30 (b) Bagian Bawah dengan Kode 30 (c) Bagian yang Hancur dengan Kode 31

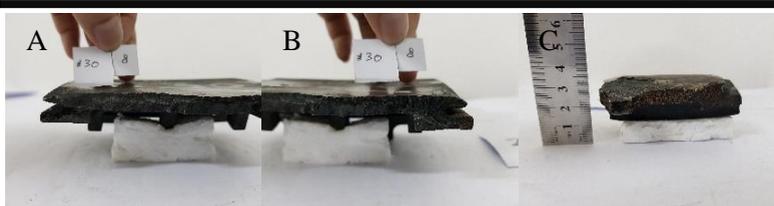
Gambar 4.3 Pola Patahan *Ring Segment* (a) Awal Pola Patahan dengan Kode 30 (b) Akhir Pola Patahan dengan Kode 30 (c) Pola Patahan dengan Kode 31

Dari hasil pengamatan makroskopik pada Gambar 4.3 dapat dilihat dengan jelas pola patahan dengan adanya *initial crack* atau awal retakan yang terdapat di bagian pinggir *ring segment*. Awal retakan terjadi pada daerah tersebut karena pada daerah tersebut terdapat celah antara *ring segment* yang dimana di dalamnya terdapat *seal strip* sebagai penyambung antara *ring segment*, dengan adanya celah tersebut fluida yang seharusnya mengalir secara stabil dapat berubah menjadi aliran yang trubulensi, sehingga berpotensi menyebabkan rusaknya lapisan oksida pada material *ring segment*, aliran fluida yang trubulensi tersebut terbentuk selain karena adanya celah antara *ring segment* juga disebabkan oleh *blade* turbin yang berputar dengan kecepatan tinggi. Dari hasil trubulensi fluida tersebut terbentuklah *pitting corrosion* yang menyebabkan timbulnya retakan kecil, dari retakan kecil tersebut dapat merambat, rambatan retak disebabkan oleh kondisi di dalam turbin yang memiliki getaran yang sangat kuat serta ditambah dengan aliran fluida yang terus mengalir dan juga temperatur kerja yang sangat tinggi dapat mempercepat perambatan retak, retak mulai menjalar dan akhirnya menyebabkan patahan yang berujung pada sisi sebrang dari awal retakan. Pada bagian tengah permukaan patahan material *ring segment* dapat dilihat adanya garis striasi yang halus. Penjalaran retak di sepanjang permukaan patahan ditandai dengan adanya garis pantai, sedangkan pada akhir patahan terlihat dengan jelas permukaannya lebih kasar.

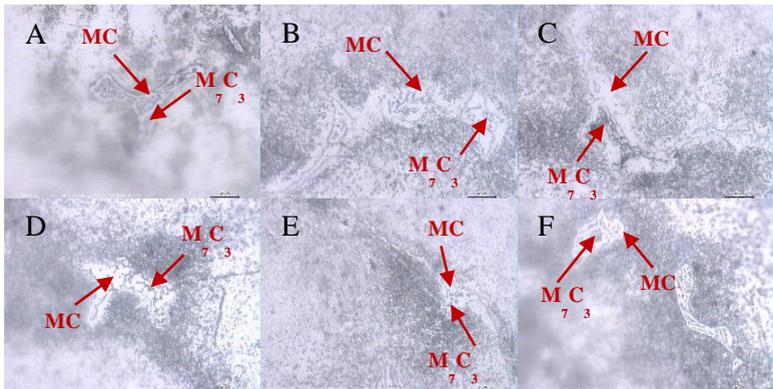
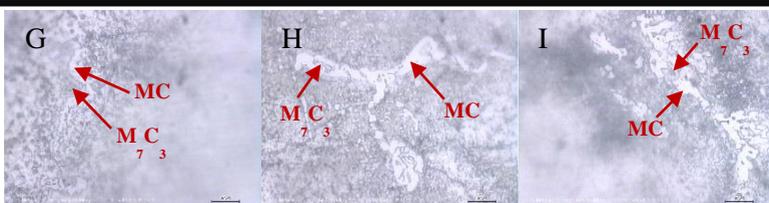
Pengamatan ini dilakukan dengan menggunakan mikroskop optik, pengamatan yang dilakukan untuk *ring segment* ini adalah material yang tidak mengalami kegagalan dan yang mengalami kegagalan. Sehingga dapat diketahui apakah terjadi perubahan struktur mikro yang nantinya berpengaruh pada perubahan sifat material yang dapat memicu terjadinya retakan yang berujung pada sebuah patahan. Hasil pengujian dapat dilihat pada gambar di bawah ini.

Gambar 4.4 Hasil Metalografi pada Permukaan *Ring Segment* (a) Material dengan Kode 1 (b) Material dengan Kode 2 (c) Material dengan Kode 3 (d) Material dengan Kode 5 (e) Material dengan Kode 28 (f) Material dengan Kode 29 (g) Material dengan Kode 30 (h) Material dengan Kode 31 (i) Material dengan Kode 32

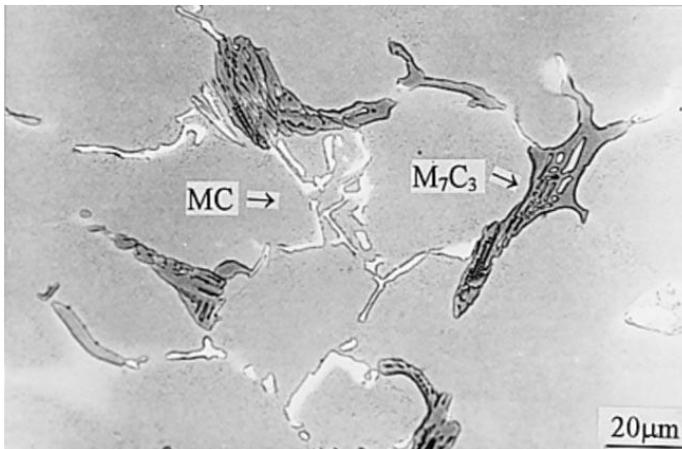
Gambar 4.5 Hasil Metalografi pada Material *Cobalt Base Superalloys* DZ40M Sebagai Cetakan (Jiang, 1999)

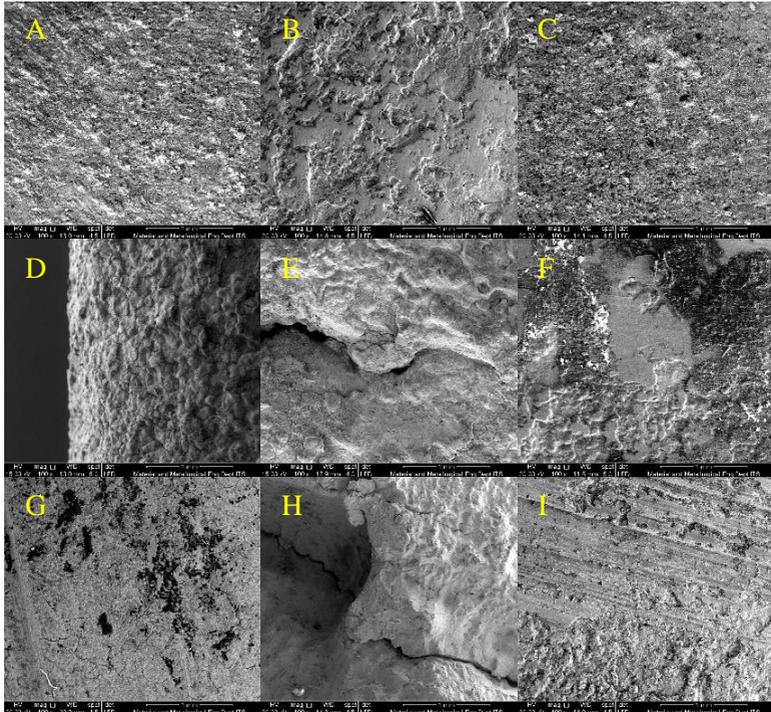
Gambar 4.6 Morfologi pada Permukaan *Ring Segment* (a) Material dengan Kode 1 (b) Material dengan Kode 2 (c) Material dengan Kode 3 (d) Material dengan Kode 5 (e) Material dengan Kode 28 (f) Material dengan Kode 29 (g) Material dengan Kode 30 (h) Material dengan Kode 31 (i) Material dengan Kode 32

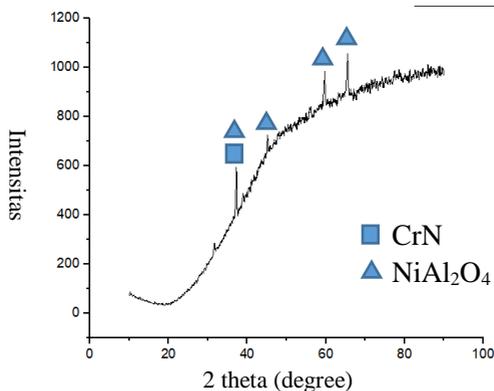
Gambar 4.7 Hasil Pengujian XRD

Dari hasil pengujian XRD ini dapat dilihat dari gambar 4.7 di bawah ini.
