ANALISA KEGAGALAN *ROCKER ARM* PADA
VERTICAL ROLLER MILL DI *COAL MILL TUBAN*
1 PT. SEMEN INDONESIA

JURUSAN TEKNIK MATERIAL DAN METALURGI
Fakultas Teknologi Industri
Institut Teknologi Sepuluh Nopember
Surabaya
2016

FAILURE ANALYSIS OF ROCKER ARM IN VERTICAL ROLLER MILL AT COAL MILL PLANT TUBAN 1 PT. SEMEN INDONESIA

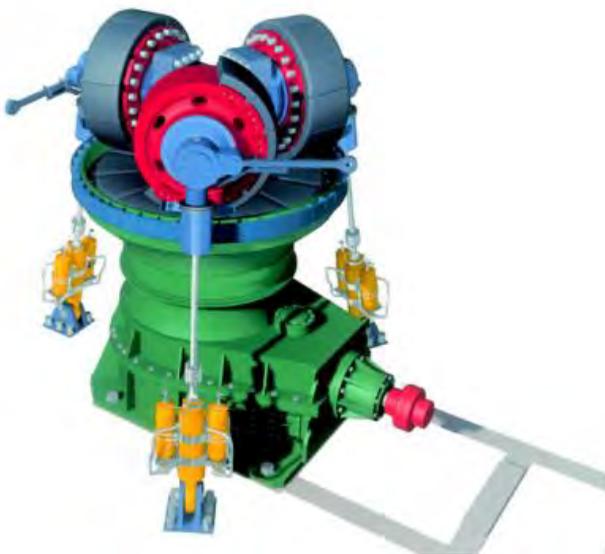
Gambar 2.1 Komponen utama *Vertical Roller Mill* (Jensen, 2011)

Vertical Roller Mill merupakan komponen paling umum sebagai unit penggilingan (*Grinding*) *raw material* yang banyak digunakan di perusahaan semen. *Vertical Roller Mill* sendiri mempunyai ukuran diameter meja 2 sampai 6 meter tergantung oleh ukuran *Vertical Roller Mill* itu sendiri. Produk akhir dari *Vertical Roller Mill* itu sendiri berukuran lebih kecil dari ukuran semula sekita 90 mikron. (Jensen, 2011)

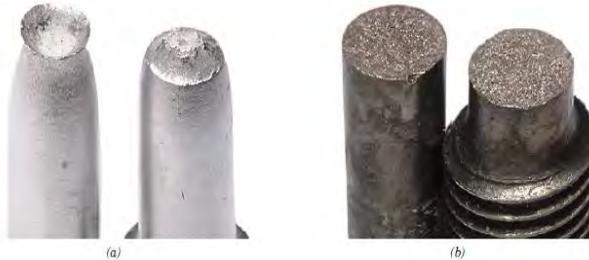
Gambar 2.10 (a) patah ulet (*cup and cone*) pada aluminium, dan (b) patah getas pada *mild steel* (Callister,2007)

Electron Microscope (SEM) lebih banyak digunakan dalam mengamati bentuk crack, patahan karena mempunyai resolusi dan kedalaman observasi yang lebih tinggi dari mikroskopik optik. Gambar 2.10 menunjukkan patah ulet *cup* dan *cone* dan perbedaan patah getas pada *mild steel*

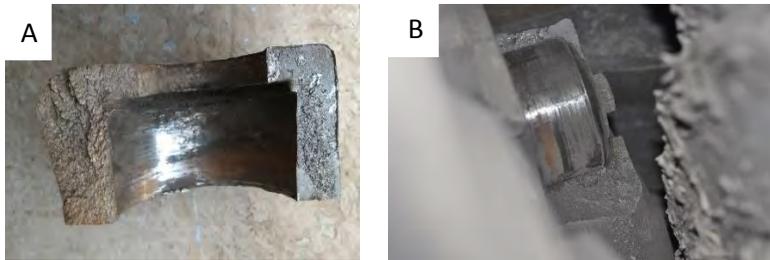
Gambar 3.2 A.Komponen *rocker arm* yang terpecah B.Bagian rocker arm yang masih terpasang

Pada tanggal 7 Januari 2016 ditemukan rocker arm pada *vertical roller mill* di *coal mill* Pabrik Tuban 1 pecah menjadi 2 bagian yang diperlihatkan pada gambar 3.2.

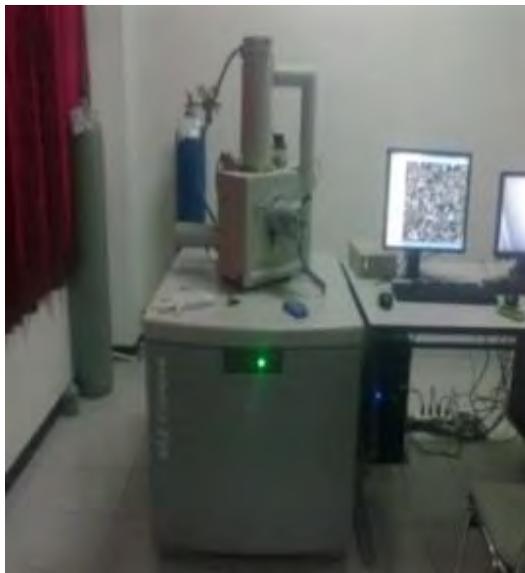
Gambar 3.5 : Mesin SEM –EDAX FEI type Inspect S-50

1. Spesimen yang telah dipotong dibersihkan dengan hati-hati menggunakan *blower* untuk menghilangkan debu dan pengotor ringannya.
2. Spesimen diletakkan diatas holder yang sebelumnya telah dilekatkan dengan *carbon tape*. *Carbon tape* berfungsi untuk melekatkan *holder* dengan sampel
3. Spesimen yang telah berisi *holder* dimasukkan kedalam mesin SEM pada gambar 3.5 dan siap dilakukan proses pengamatan. Pada layar komputer akan tampak permukaan spesimen dengan berbagai perbesaran yang bisa diatur sesuai keinginan.

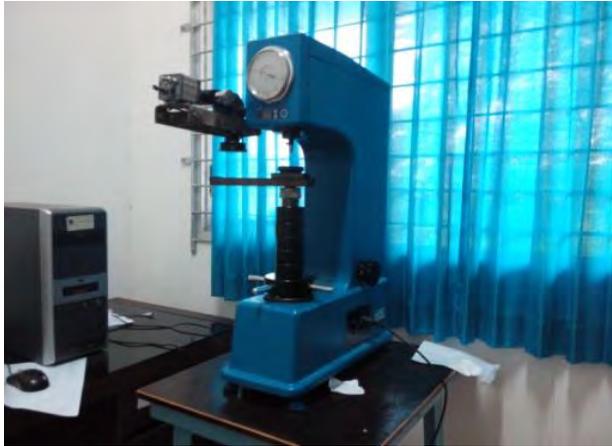
Gambar 3. 6 *Universal Hardness Tester HBRV 187.5A*

Pengujian kekerasan dilakukan untuk mengetahui distribusi kekerasan dengan melakukan indentasi di beberapa titik pada sampel material. Pengujian ini dilakukan dengan metode Brinell dimana dalam pengujiannya memakai indenter bola baja, pembebanan sebesar 187.5 kgf dan waktu indentasi selama 15 detik. Pengujian ini menggunakan *Universal Hardness Tester HBRV 187.5A* di Laboratorium Metalurgi, Jurusan Teknik Mterial dan Metalurgi, ITS.

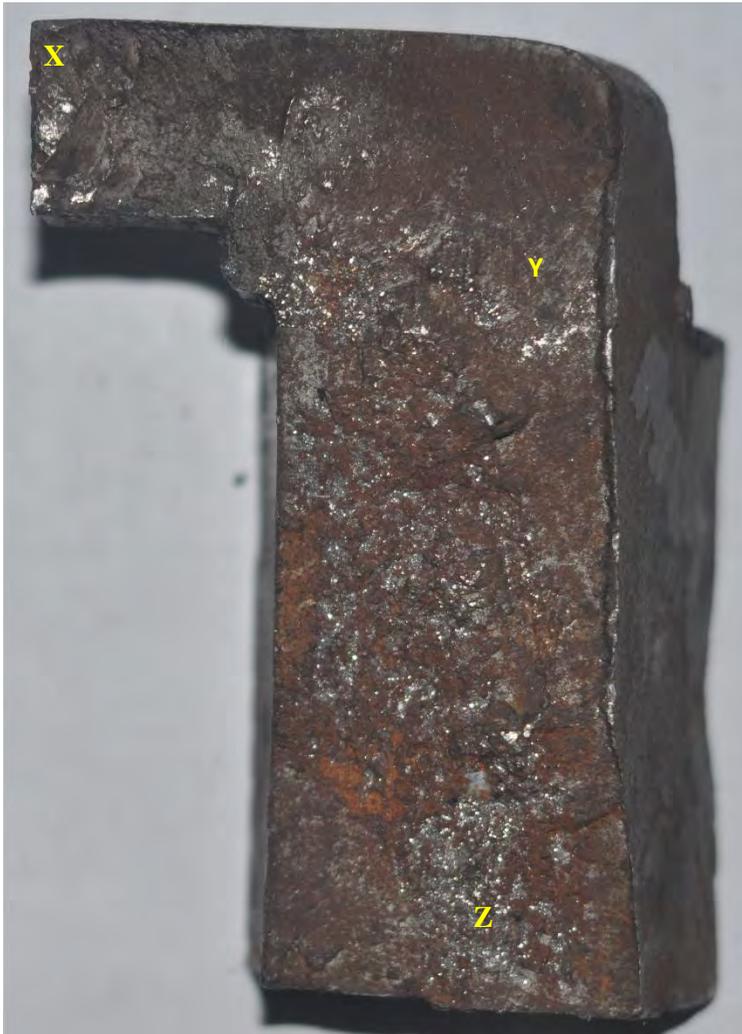
Gambar 4.2 Pengamatan makro komponen rocker arm gagal

Berdasarkan hasil pengamatan visual secara makro menggunakan bantuan kamera DSLR pada daerah komponen rocker arm yang mengalami kerusakan terlihat pada Gambar 4.2. Terlihat kegagalan pada rocker arm bermula dari ujung sebelah kanan dan menjalar sampai ke bawah. Lalu kemudian dapat ditentukan Pada gambar 4.2 dibagi menjadi 3 daerah yaitu retak awal (*initial crack*) pada daerah X, penjalaran retak (*crack propagation*) pada daerah Y, dan retak akhir (*final crack*) pada daerah Z.

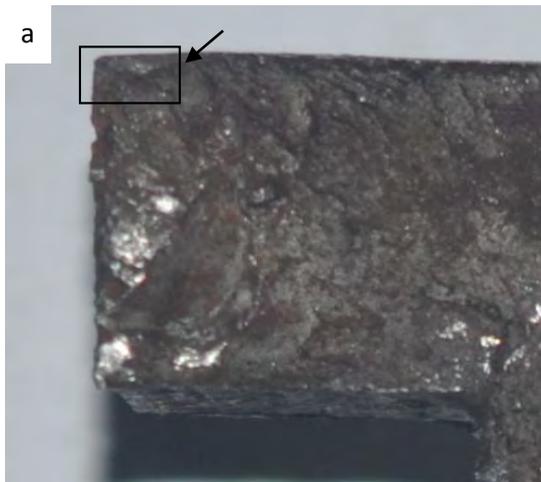
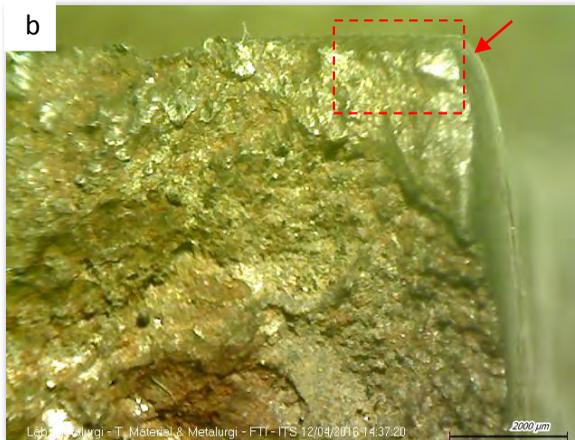
Gambar 4.3 (a) pengamatan *crack initiation* dengan kamera SLR ;
(b) pengamatan *crack initiation* dengan Stereomicroscope perbesaran 8kali. .

Berdasarkan pengamatan dengan menggunakan *stereomicroscope* dengan perbesaran yang lebih besar dari kamera DSLR sehingga retakan tampak jelas. Gambar 4.3 (a) initial crack dengan menggunakan bantuan kamera SLR dan gambar 4.3 (b) menggunakan *stereomicroscope* dengan perbesaran 8 kali

Pengamatan pada gambar 4.3 (a) yaitu pada permukaan *rocker arm* menggunakan bantuan Kamera SLR terdapat adanya awal retak (*crack initiation*) ditunjukkan tanda panah yang kemudian arah retakannya menjalar (*crack propagation*) ke samping kiri

Kemudian pada pengamatan fraktografi dapat diketahui bahwa *Initial Crack*, merupakan retak awal yang ditandai dengan permukaan yang terlihat terang dan halus. Menurut Nishida Shin-ichi (1992). Awal retak biasanya dimulai dari permukaan. Hal ini terjadi karena permukaan menerima beban terbesar dan paling memungkinkan terjadinya konsentrasi tegangan yang disebabkan oleh adanya perubahan dimensi pada permukaan atau proses pengerjaan tertentu

Terjadinya kerusakan pada *rocker arm* ini dapat di akibatkan oleh pemasangan dowell pada *rocker arm* yang tidak hati-hati dapat mengakibatkan inisiasi crack dan juga pada proses pemeliharaan (*maintenance*) yang kurang baik dapat dilihat dengan rocker arm yang harusnya terlumasi oli akan tetapi pada saat patah ditemukan kering tanpa oli, sehingga *dowell* jika bergerak pada daerah yang tidak diberikan oli dapat dengan mudah menyebabkan inisiasi crack karena gesekan dengan lingkaran dalam *rocker arm*

1. Pada saat proses maintenance *rocker arm* pemasangan *dowell* harus dilakukan hati-hati agar tidak terjadi pergesekan yang menyebabkan *inisiasi crack*.
2. Inspeksi berkala pada komponen *rocker arm* dan *dowell* untuk mengurangi jumlah *rocker arm* yang patah.
3. Memperhatikan selalu proses pelumasan *rocker arm* agar kondisinya tidak kering

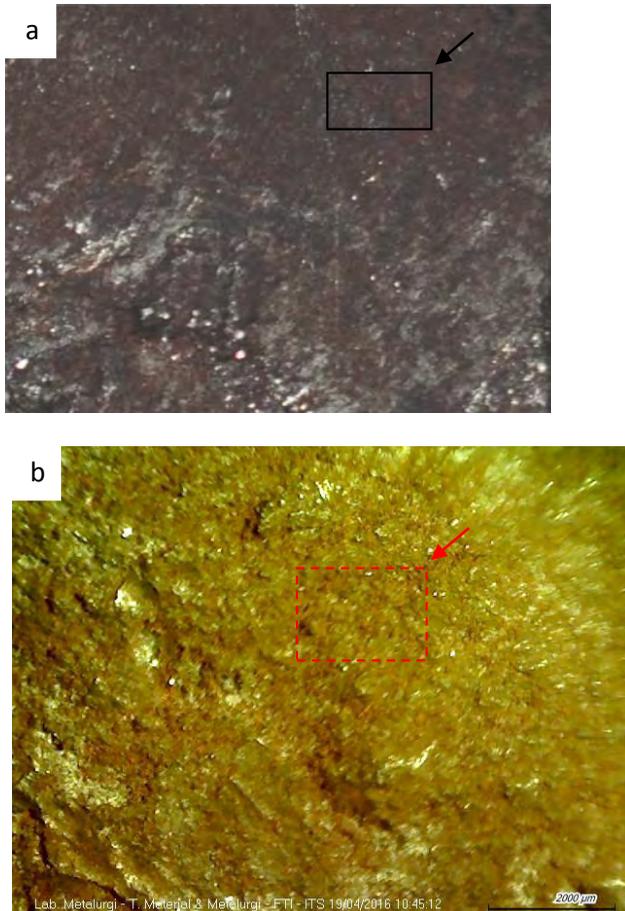
Gambar 4.4 (a) pengamatan *crack propagation* dengan kamera SLR ; (b) pengamatan *crack propagation* dengan Stereomicroscope perbesaran 8kali

Kemudian dari *initial crack* tadi patahan berlanjut ke *propagation* atau penjaralan patah pada gambar 4.4 (b) arah yang ditunjukkan pada tanda panah *crack propagation*, warna dari permukaan patah lebih gelap di bandingkan dengan warna *crack initiation* yang memiliki warna terang.

Crack Propagation, merupakan penjalaran retak dengan permukaan yang berwarna lebih gelap dan adanya perbedaan ketinggian yang terlihat secara makro bila dibandingkan dengan daerah initial crack.

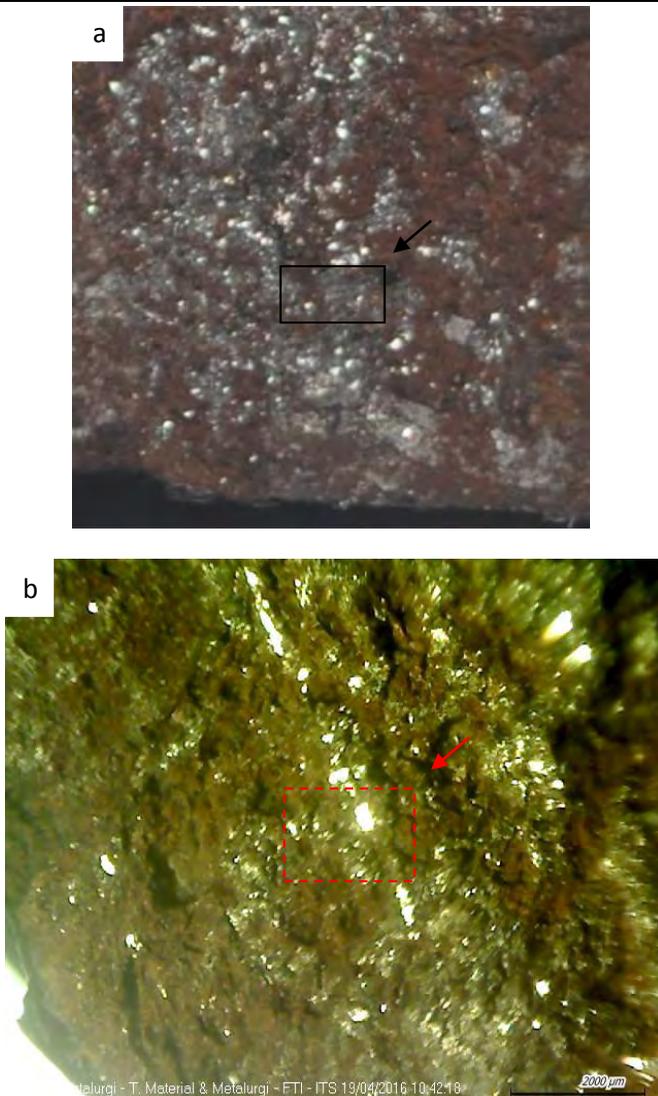
Gambar 4.5 (a) Pengamatan patah akhir dengan kamera SLR; (b) Pengamatan patah akhir dengan *stereomicroscope* perbesaran 8kali.

Lalu setelah dari propagation tadi lanjut ke bagian patah akhir (*final crack*) yang di tunjukkan pada gambar 4.5 menunjukkan kontur permukaan dari patah akhir yang kasar, hal ini di sebabkan karena pada patah akhir (*final crack*) mendapatkan pembebanan yang statis. Pada skala makro juga di tunjukan adanya perubahan tinggi pada penampang komponen. Meninjau hasil pengamatan makro dengan menggunakan *stereomicroscope* tampak patahan yang terjadi pada permukaan *rocker arm* dapat di kategorikan patah getas.

Final Crack, merupakan daerah rambatan akhir dengan permukaan yang kasar dengan butir-butir yang kasar (*coarse grains*).

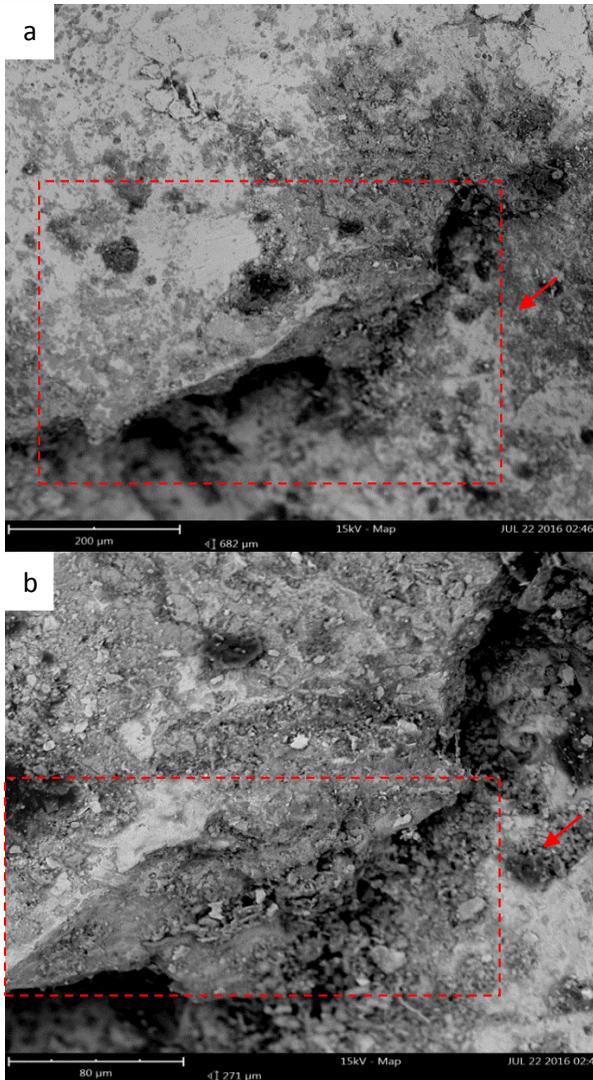
Gambar 4.6 (a) Pengamatan *crack initiation* dengan SEM perbesaran 400x ; (b) Pengamatan *crack initiation* dengan SEM perbesaran 100x

Berdasarkan hasil pengamatan SEM yang lebih jelas lagi Pada gambar 4.6 memperlihatkan daerah *initial crack* pada *rocker arm* dengan menggunakan sem perbesaran 400x dan 1000x. Di tandai dengan adanya permukaan yang lebih rendah dibandingkan permukaan yang lain. Daerah ini diambil tepat pada daerah kuping *rocker arm* tempat dimana *dowell* dipasangkan, yang mendapatkan pembebanan paling besar pada saat *rocker arm* bekerja. Dari sini terlihat bahwa *rocker arm* telah mengalami *fatigue crack brittle* dengan arah retakan yang tegak lurus dengan pembebanan. Pada daerah awal retak ini tidak terdapat *beachmark* dan striasi yang berarti komponen ini menerima beban dinamis lebih sedikit dibandingkan beban statisnya. Hal ini sesuai dengan sifat material yang memiliki kekerasan yang tinggi.

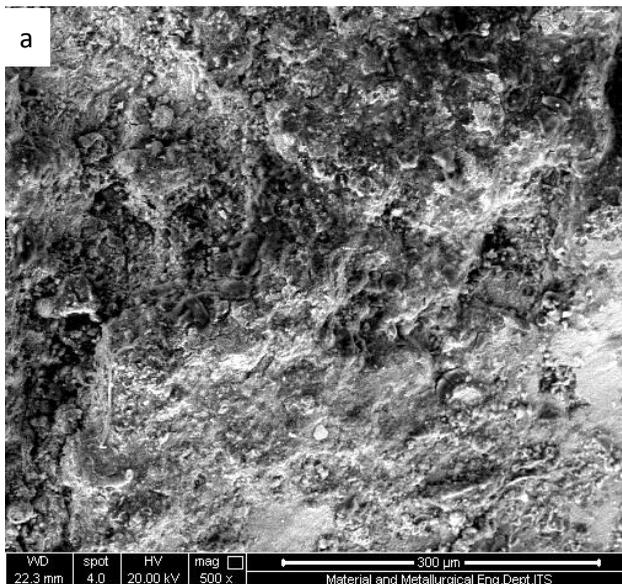
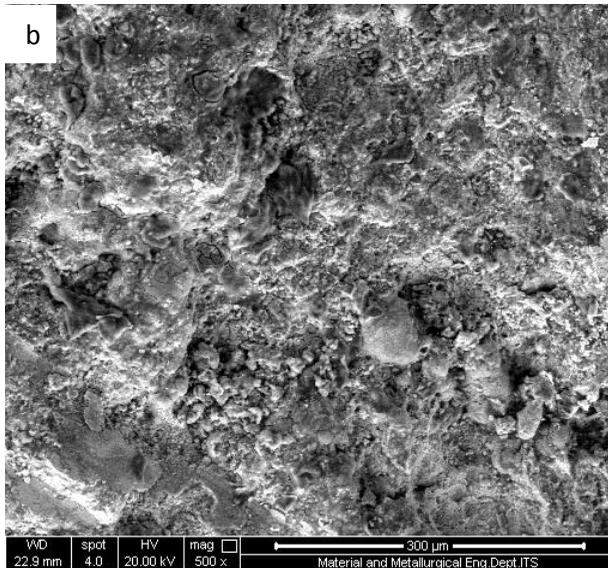
Gambar 4.7 (a) pengamatan crack propagation dengan SEM perbesaran 500x ; (b) pengamatan crack propagation dengan SEM perbesaran 500x

Kemudian setelah dari *initial crack* kemudian pengamatan SEM dilanjutkan kembali Pada gambar b adalah daerah perambatan retak pada rocker arm yang mengalami kegagalan dimana terlihat adanya perbedaan ketinggian secara nyata dan juga warna yang lebih gelap dibandingkan daerah awal retak yang dapat dilihat pada gambar 4.6 dan dengan SEM pada perbesaran 500x pada gambar 4.7. berdasarkan pengujian pada gambar 4.x daerah ini terlihat adanya butiran butiran kasar yang merupakan ciri dari patah getas. Disini terlihat dengan Jelas patahan yang melintasi butiran atau patah transgranular. Patah Transgranular Ini ditandai dengan adanya pola patahan dipermukaan yang memiliki bentuk butir butir kasar yang dan tersebar acak di permukaan patahan

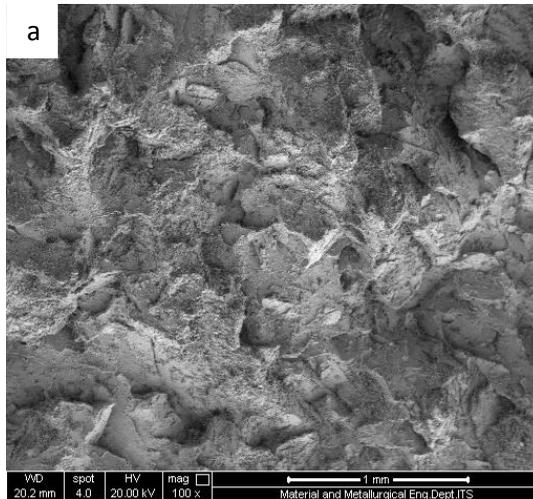
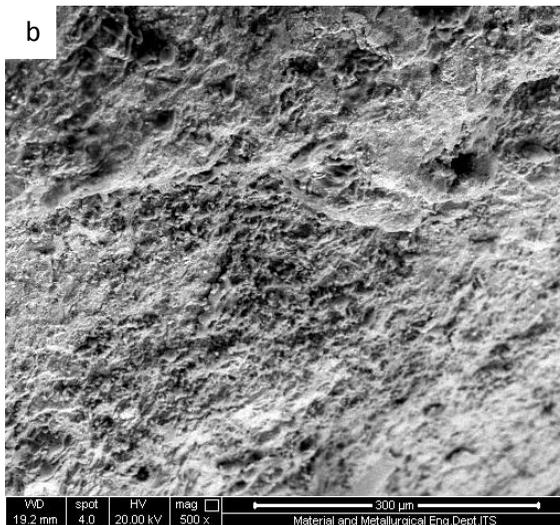
Gambar 4.8 (a) Pengamatan *final crack* dengan SEM perbesaran 100x ; (b) Pengamatan *final crack* dengan SEM perbesaran 500x

Pada gambar 4.8 adalah daerah dari patah akhir (*final crack*) pada rocker arm yang mengalami kegagalan. Dengan permukaan yang kasar dengan butir-butir yang kasar (*coarse grains*) yang terlihat pada hasil pengamatan secara makro dengan menggunakan *stereomicroscope* pada Gambar 4.8. hal ini mengindikasikan bahwa rambatan ini adalah rambatan akhir pada saat komponen tidak lagi bisa menerima beban yang diberikan dengan luasan penampang yang tersisa sehingga terjadi kegagalan pada komponen ini.

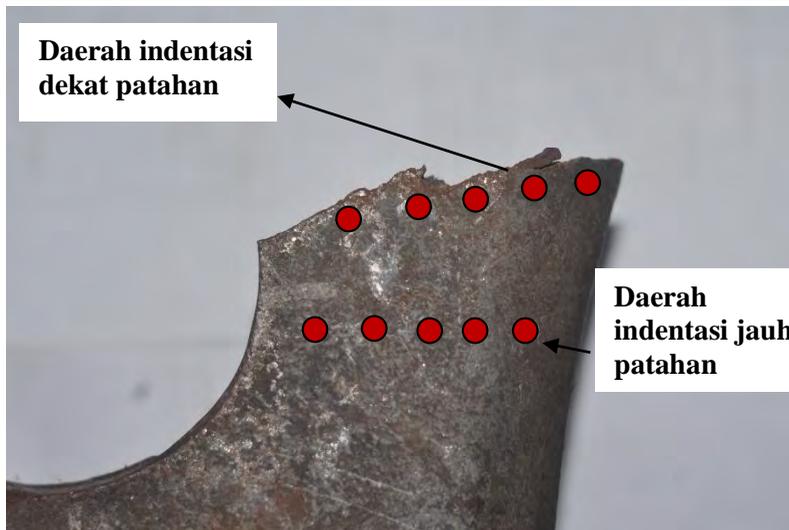
Gambar 4.15 Pembagian daerah indentasi uji kekerasan brinell

Pengujian *hardness* ini digunakan untuk mengetahui distribusi kekerasan pada *rocker arm* yang mengalami kegagalan dan yang berada jauh dari kegagalan diperlihatkan pada gambar xxxx. Pengujian ini menggunakan indentasi sebanyak 5 titik, indentasi dilakukan pada daerah yang dekat dan jauh dari patahan dengan beban sebesar 187.5 kgf. Pembagian daerah indentasi dapat dilihat pada gambar 4.15

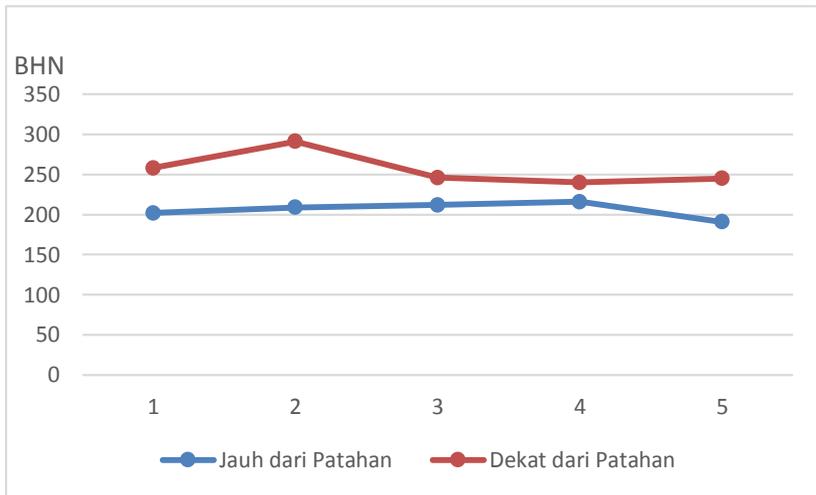
Gambar 4.16 Grafik distribusi kekerasan pada *rocker arm*

Nilai Kekerasan (BHN)		
Daerah Indentasi	Jauh dari patahan	Dekat dari patahan
<i>1</i>	202	258
<i>2</i>	209	291
<i>3</i>	212	246
<i>4</i>	216	240
<i>5</i>	191	245
<i>Average</i>	206	256

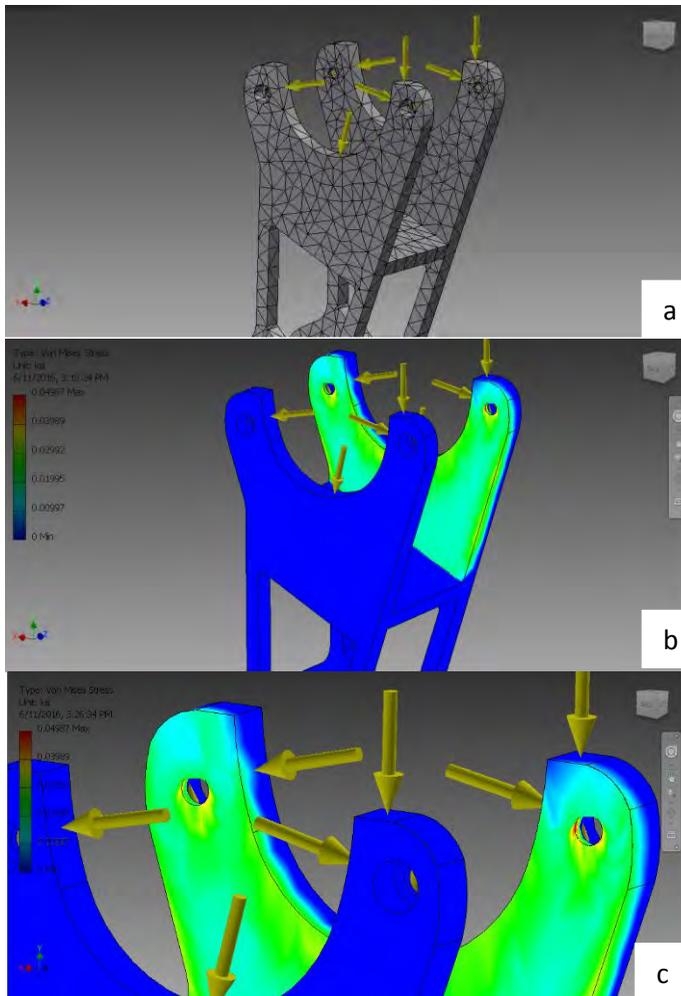
Gambar 4.17 (a) meshing pada *rocker arm* (b) hasil simulasi pembebanan pada *rocker arm* (c) perbesaran gambar, terjadi konsentrasi tegangan pada daerah yang berwarna merah yang juga daerah terjadinya patahan

Berdasarkan permodelan software inventor untuk mengetahui titik kritis *rocker arm*. Pembebanan dibagi menjadi beberapa gaya yaitu *force load* dari atas dan bawah. kemudian dilakukan *meshing* pada oleh software inventor pada gambar 4.17a setelah itu kemudian di simulasikan dan terdapat di bagian lingkaran didalam kuping *rocker arm* memiliki warna yang lebih merah. Pada gambar 4.17b terlihat bahwa Pembebanan *rocker arm* terpusat pada bagian lingkaran ditegah kuping *rocker arm*. Dimana pada bagian tersebut sebagai tumpuan dari *dowell* yang digunakan untuk menahan struktur *roller mill*, sehingga menandakan bahwa didalam lingkaran tersebut terjadi pusat tegangan. Hal ini sesuai dengan dengan temuan patahan yang berada di tengah lingkaran tersebut.

Hasil analisa titik kritis menggunakan software inventor pun di dapatkan bahwa daerah yang terjadi patahan merupakan daerah yang memiliki tegangan yang tinggi yang berasal dari *roller mill, hydraulic pneumatic pressure* yang menyebabkan pusat tegangan pada rocker arm tersebut. Selain itu, pemasangan *dowell* pada rocker arm pun dapat menyebabkan terjadinya patah karena dekat dengan daerah yang memiliki tegangan tinggi. Menurut Zhang, (2011) tegangan yang tinggi mengakibatkan semakin mudah terjadinya *crack*
