**Analisa Kegagalan Komponen Superbolt
pada Girth-Gear Mesin Kiln Pabrik Tuban 3
PT. Semen Indonesia**

Failure Analysis Of Component Superbolt In Kiln Machine Girth-Gear At PT. Semen Indonesia Plant Tuban 3

**ANALISA KEGAGALAN KOMPONEN SUPERBOLT
PADA GIRTH-GEAR MESIN KILN PABRIK TUBAN 3
PT. SEMEN INDONESIA**

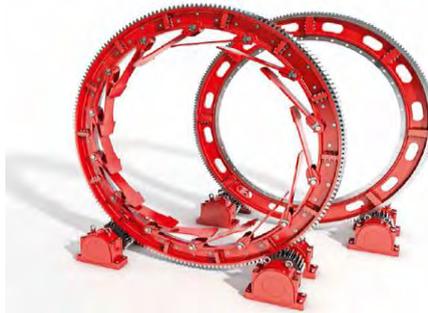
Gambar 2.2 Komponen *girth-gear* pada kiln (Sew-Eurodrive)

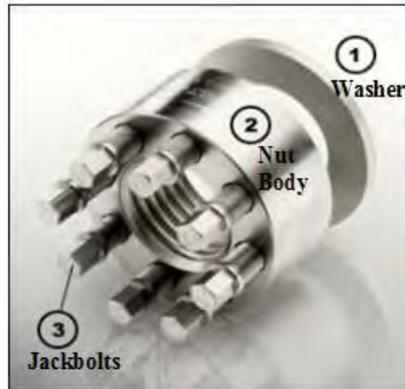
Superbolt terdiri dari tiga komponen utama seperti yang terlihat pada gambar 2.7.

Gambar 2.7 Komponen utama superbolt: *washer* (1), *nut* (2) *body*, *jackbolts* (3) (Nord Lock, 2012)

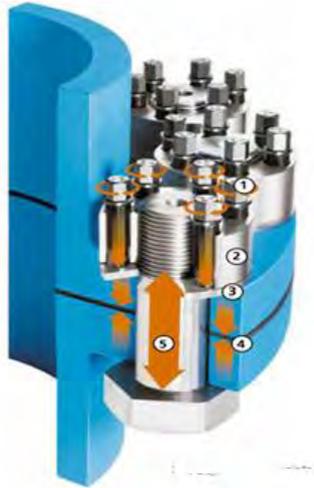
membaginya menjadi torsi melalui *jackbolt* yang terpasang pada badan mur (*nut body*). Gambar 2.8 menunjukkan prinsip kerja dari superbolt yang terdiri dari langkah-langkah berikut:

Gambar 2.8 Prinsip kerja superbolt (Nord Lock, 2012)

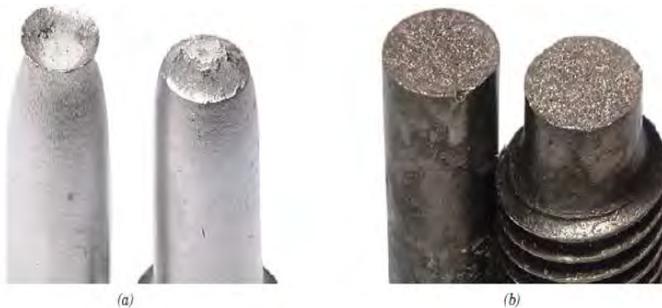
Gambar 2.21 Patah ulet (*cup and cone*) pada aluminium (a). Patah getas pada mild steel (b) (Wulpi,1999)

Terkadang sebuah patahan mempunyai karakteristik kontur seperti *cup* dan *cone* karena salah satu permukaan patahan menyerupai *cone*. Spesimen yang mempunyai bentuk patahan seperti ini berbentuk fibrous yang tidak teratur dimana hal ini menandakan deformasi plastis. Gambar 2.21 menunjukkan patahan *cup* dan *cone* dan perbedaan patah getas pada *mild steel*.

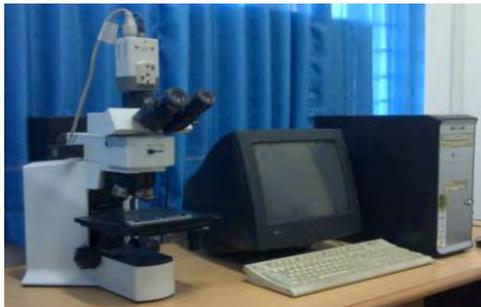
Gambar 3.4 Mikroskop optik *Olympus BX51M-RF*

1. Spesimen dipotong menjadi bagian yang lebih kecil
2. Permukaan spesimen digosok dengan kertas gosok mulai dari grid 80 sampai 2000
3. Permukaan spesimen yang telah selesai digosok dengan kertas gosok lalu dipoles dengan menggunakan mesin polish
4. Mengambil spesimen kemudian melakukan etsa dengan larutan etsa nital selama beberapa detik
5. Melakukan pengamatan struktur mikro dengan mikroskop optik dengan beberapa kali perbesaran

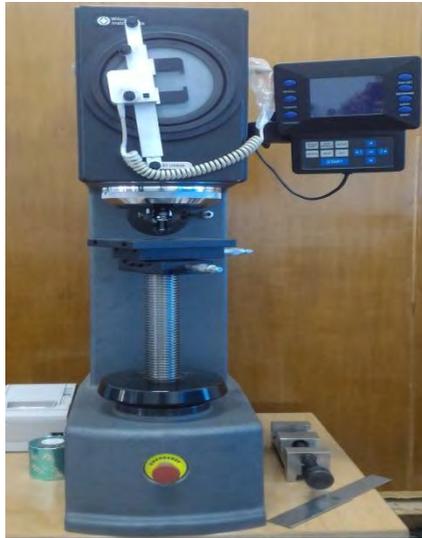
Gambar 3.5 Alat uji kekerasan

Pengujian kekerasan dilakukan untuk mengetahui distribusi kekerasan pada benda uji dengan menggunakan metode Rockwell dengan indenter intan. Beban yang diberikan sebesar 150 kg. Pengujian dilakukan pada sampel komponen superbolt yang jauh dan dekat dengan kegagalan dan baja AISI 4340 hasil austempering. Indentasi dilakukan pada 5 titik berbeda pada setiap sampel dan nilai kekerasan dirata-rata.

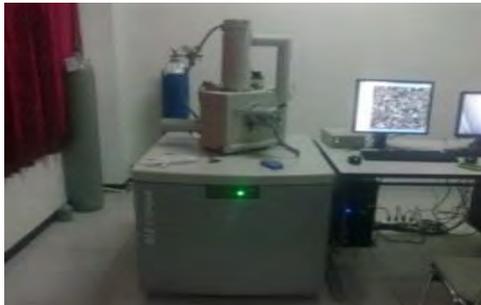
Gambar 3.6 Mesin SEM –EDAX FEI type Inspect S-50

1. Spesimen yang telah dipotong dibersihkan untuk menghilangkan debu dan pengotor lainnya.
2. Spesimen diletakkan diatas holder yang sebelumnya telah dilekatkan dengan *carbon tape*. *Carbon tape* berfungsi untuk melekatkan *holder* dengan sampel
3. Spesimen yang telah berisi *holder* dimasukkan kedalam mesin SEM seperti pada Gambar 3.6 dan siap dilakukan proses pengamatan.
4. Pada layar komputer akan tampak permukaan spesimen dengan berbagai perbesaran yang bisa diatur sesuai keinginan.

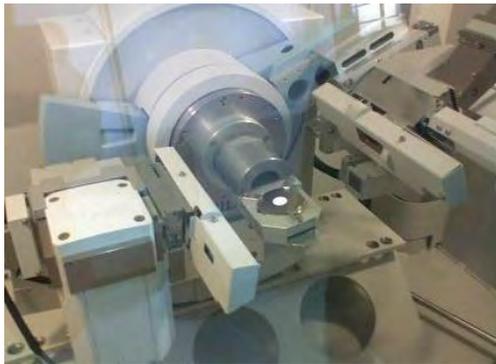
Gambar 3.8 PAN analytical

permukaan benda uji dengan menggunakan analisa Rietveld. Analisis Rietveld adalah sebuah metode pencocokan tak linier kurva pola difraksi terhitung (model) dengan pola difraksi terukur yang didasarkan pada data struktur kristal dengan menggunakan metode kuadrat terkecil (*least squares*). XRD dilakukan dengan menggunakan PAN Analytical. Sebelumnya spesimen dipotong hingga berukuran 1 x 1 x 0,5 cm, karena jika terlalu tebal dan tinggi dapat mengganggu analisa.

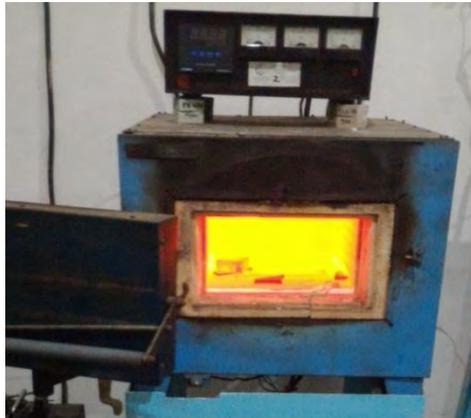
Gambar 3.9 Proses pemanasan di dalam *muffle furnace*

Proses Austempering dilakukan dengan melakukan pemanasan sampai temperatur 950°C pada *muffle furnace* dan ditahan selama 60 menit lalu dilakukan pendinginan cepat kedalam *salt bath* dengan temperatur 350° secara *isothermal* selama 60 menit. *Salt bath* yang digunakan sebagai media pendingin yaitu campuran potassium nitrat (KNO_3) 40% dan sodium nitrat (NaNO_3) 60%. Setelah itu material dikeluarkan dari *salt bath* dan didinginkan di udara pada temperatur kamar.

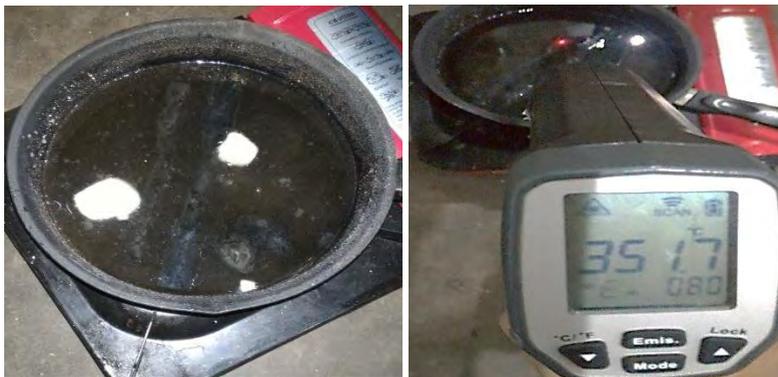
Gambar 3.10 Proses pendinginan di dalam *salt bath* pada temperatur $\pm 350^{\circ}\text{C}$

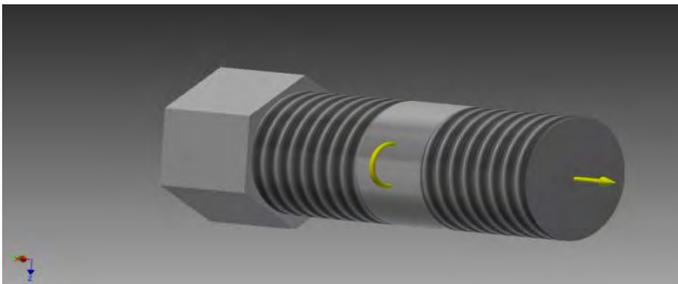
Gambar 4.2 Gambar modeling komponen superbolt

Analisa titik kritis dilakukan untuk mengetahui lokasi terjadinya pemusatan tegangan pada komponen superbolt yang mengalami kegagalan. Untuk itu dilakukan simulasi menggunakan software inventor. Pada inventor dilakukan modeling dengan membuat bentuk komponen superbolt seperti pada gambar 4.2.

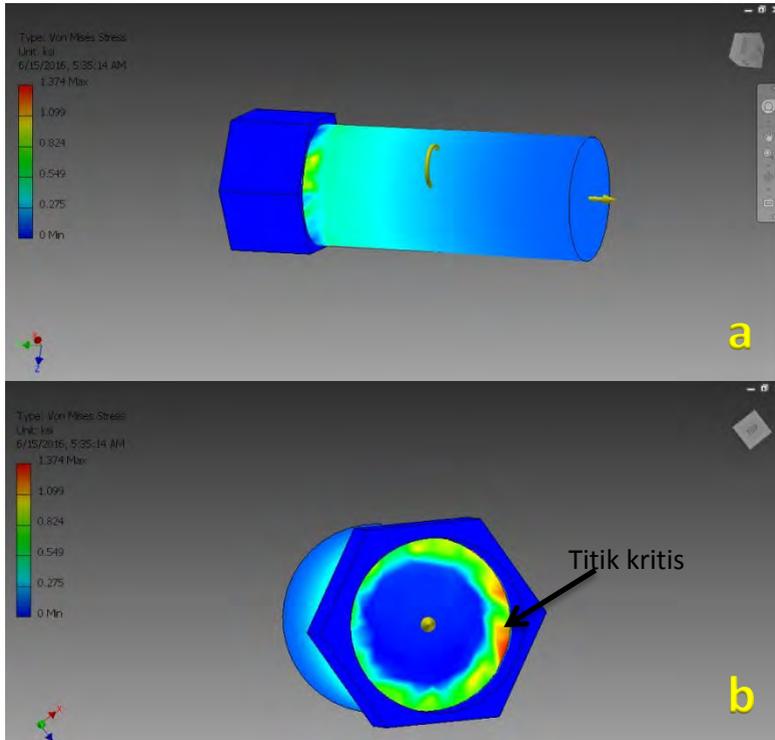
Gambar 4.3 Hasil simulasi pembebanan pada komponen modeling: tampak samping (a), dan tampak atas (b)

Pembebanan yang diberikan pada komponen modeling sama seperti dengan komponen superbolt yang sebenarnya, yaitu pembebanan berupa tegangan tarik dan gaya momen. Dari hasil simulasi pembebanan yang diberikan maka didapatkan hasil seperti pada gambar 4.3 yang menunjukkan pembebanan terpusat pada bagian batang baut yang berulir yang kontak dengan mur bagian atas. Sehingga pada daerah yang menjadi pusat tegangan tersebut berwarna hijau yang menunjukkan pada daerah tersebut terjadi tegangan yang lebih besar dari daerah lainnya. Oleh karena itu pada bagian tersebut merupakan titik kritis dimana terjadi awal retakan yang mengakibatkan kegagalan.

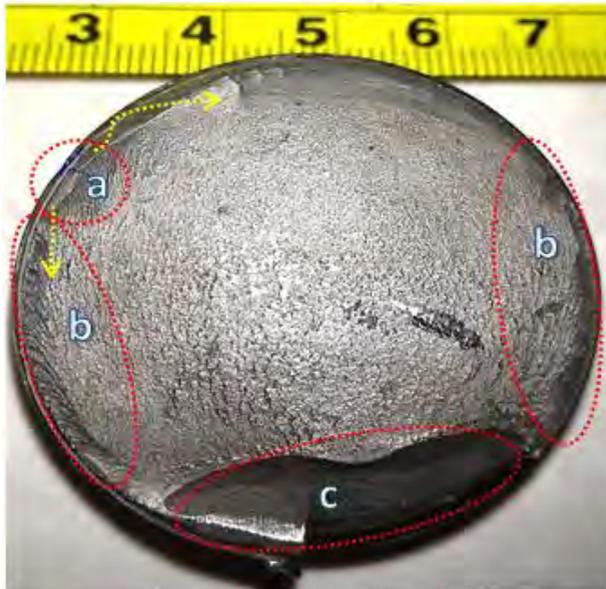
Gambar 4.4 Pembagian daerah: retak awal (a), rambatan retak (b), retak akhir (c)

Pada permukaan patahan superbolt yang diambil dengan kamera DSLR dapat diamati daerah patahan dibagi menjadi 3 daerah yaitu retak awal (*initial crack*), rambatan retak (*crack propagation*), dan retak akhir (*final crack*) seperti yang ditunjukkan pada Gambar 4.4

Analisa fraktografi dilakukan untuk mengetahui mekanisme kegagalan yang terjadi dengan mengamati pola patahan pada bagian permukaan yang mengalami patahan. Pengamatan permukaan patahan dengan hasil foto kamera SLR, mikroskop stereo, dan SEM (*Scanning Electron Microscope*). Pengamatan hasil foto kamera SLR dapat menunjukkan pola patahan yang terbagi menjadi 3 daerah yaitu daerah *initial crack*, *crack propagation*, dan *final crack*. Pada pengamatan menggunakan mikroskop stereo dengan perbesaran 20x dapat terlihat daerah *initial crack* yang terang dan halus, pada daerah *crack propagation* permukaannya lebih kasar dan menunjukkan pola arah rambatan, dan pada daerah *final crack* permukaannya lebih gelap dan membentuk cekungan yang menunjukkan bahwa pada daerah tersebut baut sudah tidak bisa menahan beban siklik lagi dan akhirnya terjadi patah statik.

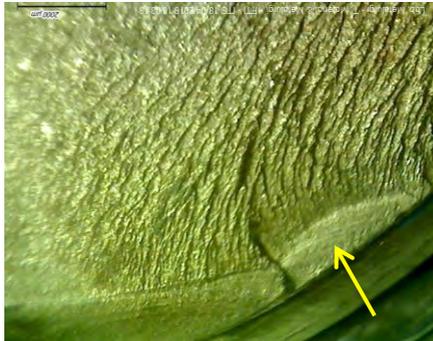
Gambar 4.5 Daerah *initial crack* diambil dengan *stereomicroscope* perbesaran 20x

Pada gambar 4.5 menunjukkan daerah retak awal hasil pengamatan menggunakan *stereomicroscope* perbesaran 20x terdapat bagian kecil pada pinggir atau tepi baut yang ditunjukkan pada tanda panah berwarna kuning terlihat permukaan yang terang dan halus dibandingkan dengan permukaan sekitarnya. Ciri-ciri tersebut merupakan tanda dari *initiation crack*. Apabila diamati menggunakan SEM dengan perbesaran 100x dan 1000x seperti yang ditunjukkan pada gambar 4.6 menunjukkan permukaan yang lebih halus.

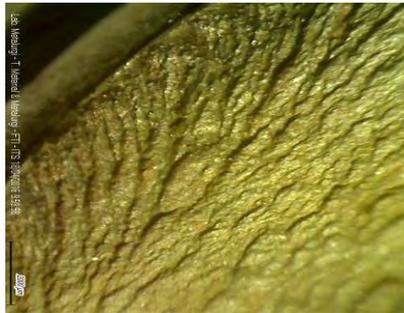
Gambar 4.7 Daerah *crack propagation* diambil dengan *stereomicroscope* perbesaran 20x

Gambar 4.7 merupakan hasil pengamatan daerah rambatan retak menggunakan *stereomicroscope* perbesaran 20x menunjukkan permukaan yang lebih kasar dengan pola arah rambatan pada bagian tepi kanan dan kiri permukaan patahan baut seperti yang ditunjukkan pada tanda panah warna kuning pada Gambar 4.4. Pada gambar 4.8 merupakan hasil pengamatan daerah *crack propagation* menggunakan SEM dengan perbesaran 500x dan 1000x menunjukkan adanya butiran-butiran kasar dan berwarna gelap.

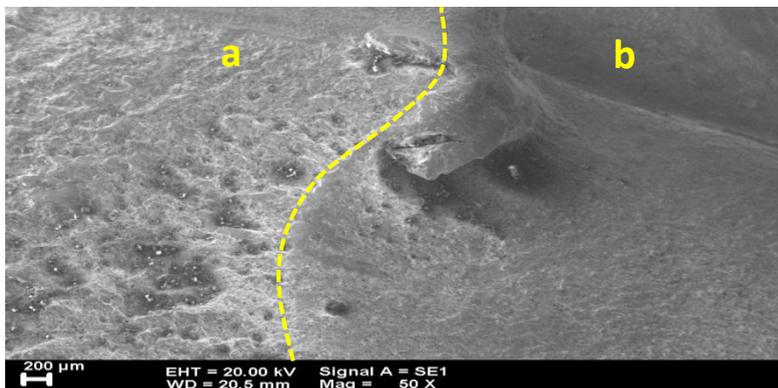
Gambar 4.9 Hasil SEM pada daerah *propagation crack* (a) dan *final crack* (b) dengan perbesaran 100x

Pada gambar 4.9 menunjukkan daerah perbatasan antara *crack propagation* dan *final crack* hasil pengamatan menggunakan SEM perbesaran 500x, terlihat pada bagian kiri merupakan daerah *crack propagation* dan bagian kanan yaitu daerah *final crack*.

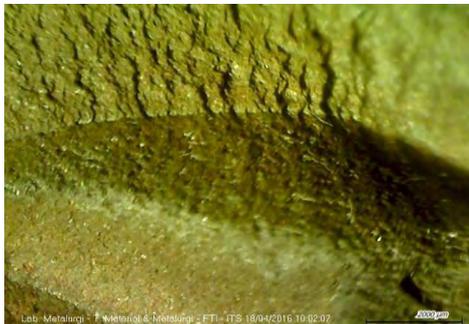
Gambar 4.10 Daerah *final crack* diambil dengan *stereomicroscope* perbesaran 20x

Retakan terus menjalar sampai daerah *final crack* yang merupakan daerah akhir patahan dengan permukaan yang lebih gelap dan ketinggian yang berbeda membentuk cekungan yang ditunjukkan pada gambar 4.10 hasil pengamatan *stereomicroscope* perbesaran 20x. Adanya cekungan menunjukkan bahwa baut sudah tidak bisa menahan beban lagi dan terjadi patah statik pada daerah tersebut. Hasil pengamatan SEM pada daerah *final crack* menunjukkan morfologi berupa butiran-butiran yang lebih halus dan lebih gelap dibandingkan dengan daerah *crack propagation* seperti yang ditunjukkan pada gambar 4.11

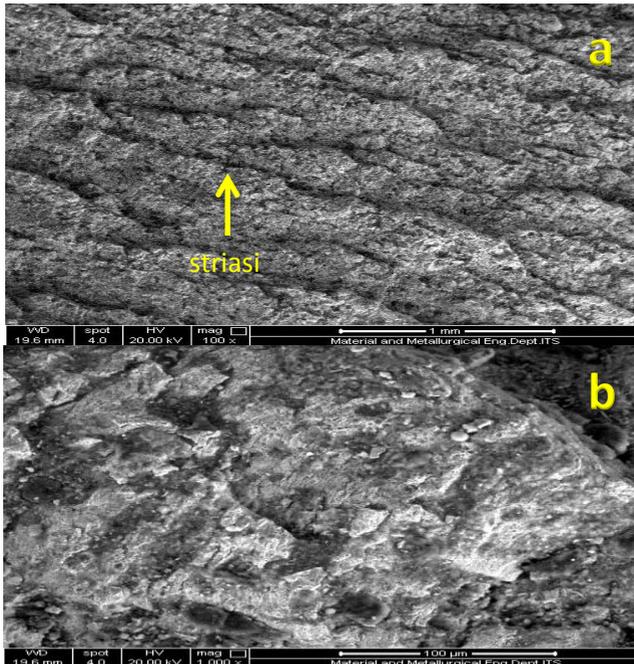
Gambar 4.12 Hasil SEM pada permukaan striasi perbesaran 100x (a) dan perbesaran 1000x (b)

perbesaran 1000x menunjukkan morfologi pada daerah striasi yang sangat kasar dan terdapat banyak perbedaan ketinggian.

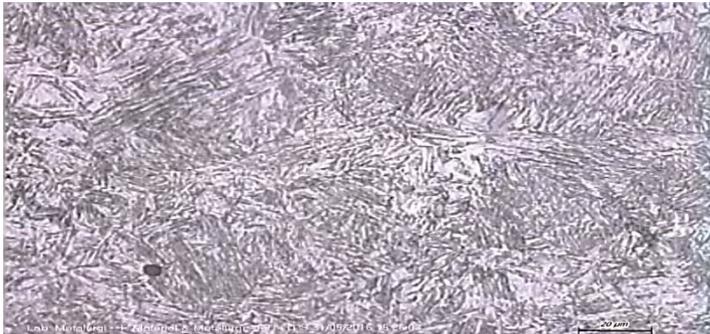
Gambar 4.13 Struktur mikro daerah dekat patahan. Dietsa dengan nital. Perbesaran 500x

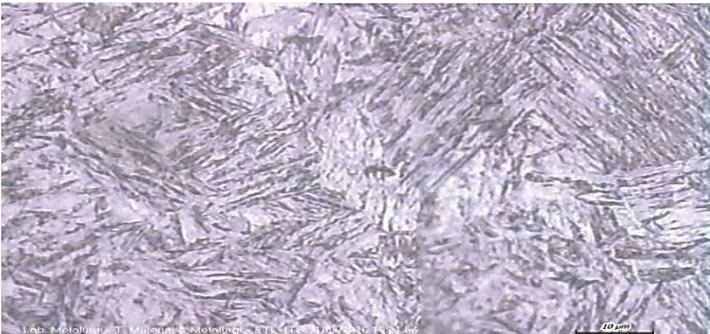
Gambar 4.14 Struktur mikro daerah dekat patahan. Dietsa dengan nital. Perbesaran 1000x

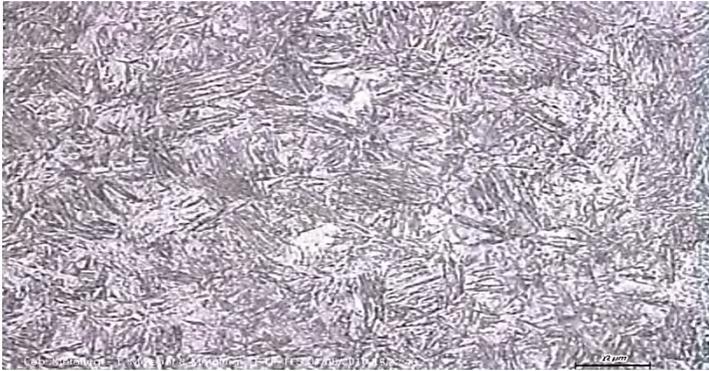
Gambar 4.15 Struktur mikro daerah jauh dari patahan. Dietsa dengan nital. Perbesaran 500x

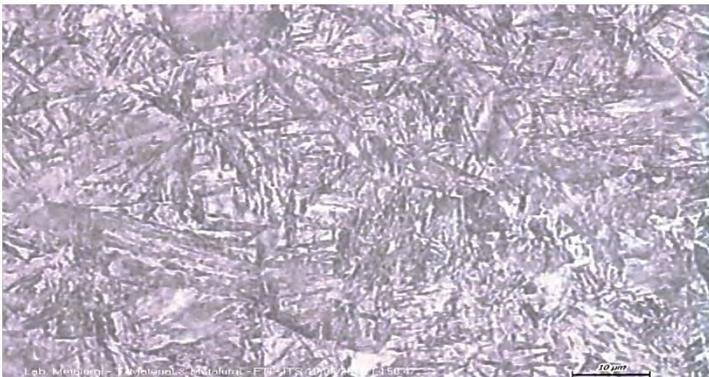
Gambar 4.16 Struktur mikro daerah jauh dari patahan. Dietsa dengan nital. Perbesaran 1000x

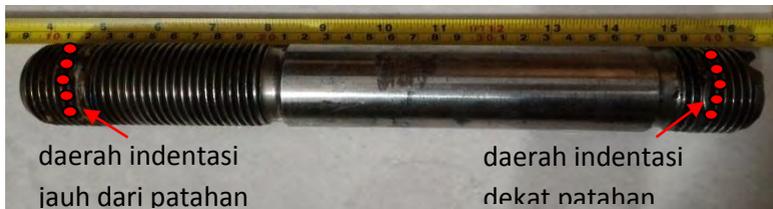
Gambar 4.17 Pembagian daerah indentasi pada pengujian kekerasan

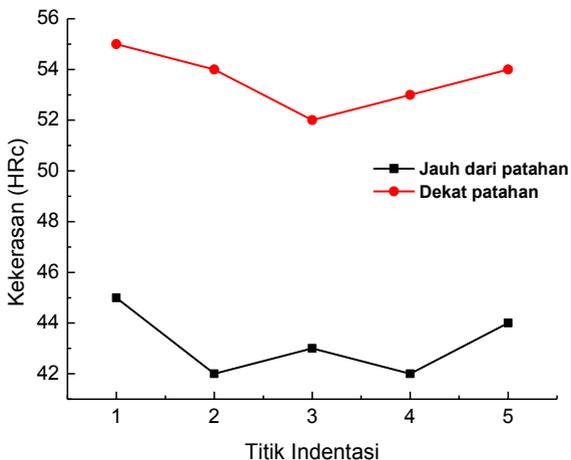
Gambar 4.18 Grafik distribusi kekerasan pada komponen superbolt

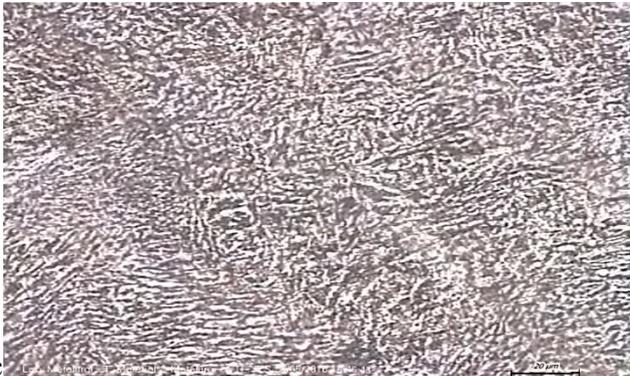
Gambar 4.19 Gambar struktur mikro pada baja AISI 4340 hasil Austempering. Dietsa dengan nital. Perbesaran 500x

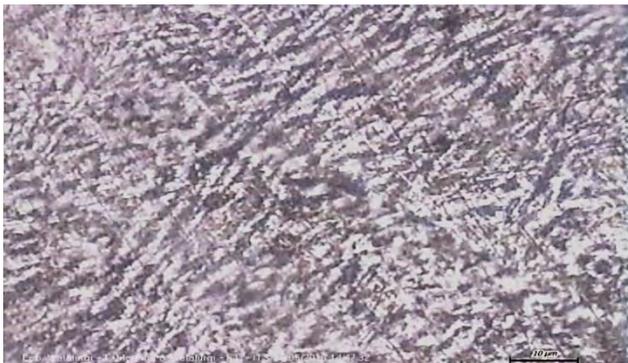
Gambar 4.20 Gambar struktur mikro pada baja AISI 4340 hasil Austempering. Dietsa dengan nital. Perbesaran 1000x

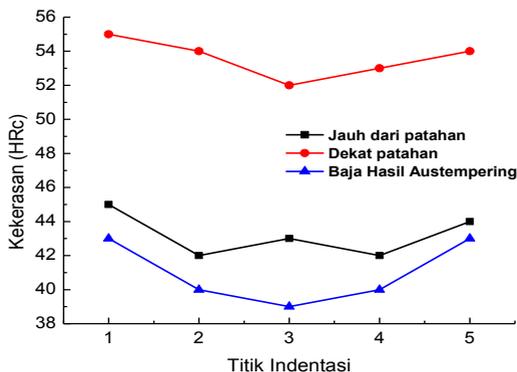
Gambar 4.21 Grafik distribusi kekerasan pada baja hasil austempering dan komponen superbolt yang patah
