**STUDI MEKANISME KEGAGALAN LAS  
PADA *RISER WALL TUBE* NOMOR 2 ASTM  
A210 GRADE A-1 PADA PEMBANGKIT  
LISTRIK TENAGA UAP UNIT 2 PT X**

JURUSAN TEKNIK MATERIAL DAN METALURGI  
Fakultas Teknologi Industri  
Institut Teknologi Sepuluh Nopember  
Surabaya  
2016

**STUDY ON THE FAILURE MECHANISM OF  
WELDING JOINT ON RISER WALL TUBE  
NUMBER 2 ASTM A210 GRADE A-1 AT  
STEAM POWER PLANT 2 PT X**

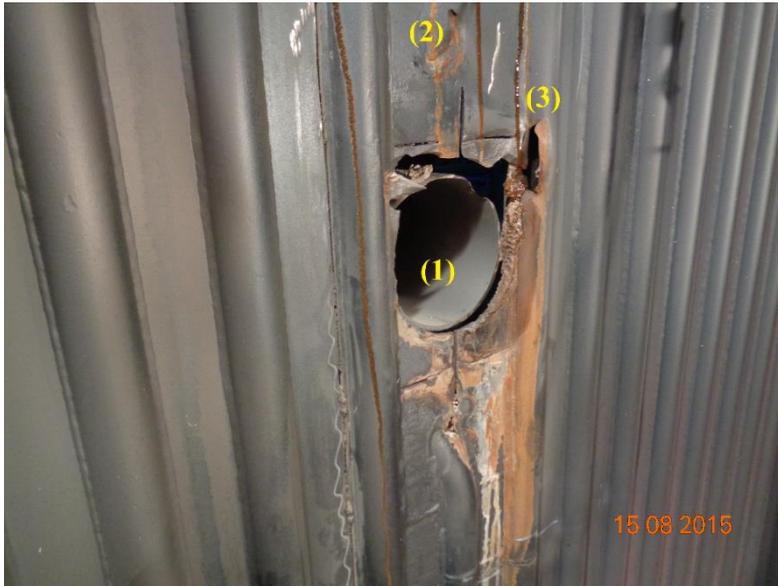
**Gambar 1.1** Riser wall tube yang mengalami kegagalan

Tube nomor 2 (gambar nomor 2) dan tube nomor 3 (gambar nomor 3) yang terletak di dekat sootblower (gambar nomor 1) terlihat mengalami kebocoran. Namun penyebab serta mekanisme kegagalan pada kedua tube tersebut berbeda. Banyak faktor yang dapat menyebabkan gagalnya kedua tube tersebut. Kegagalan tersebut dapat terjadi karena beberapa sebab seperti kesalahan pada aspek desain alat, kesalahan pada saat fabrikasi maupun instalasi, kesalahan pengoperasian dan perawatan alat, pengaruh lingkungan yang tidak sesuai dan sebagainya. Oleh karena itu, diperlukan suatu analisa secara menyeluruh untuk mengetahui secara pasti faktor – faktor penyebab dari gagalnya riser wall tube tersebut, khususnya nomor 2, serta dapat ditentukan tube mana yang mengalami kegagalan utama (primary failure) dan kegagalan yang diakibatkan dari kegagalan utama (secondary

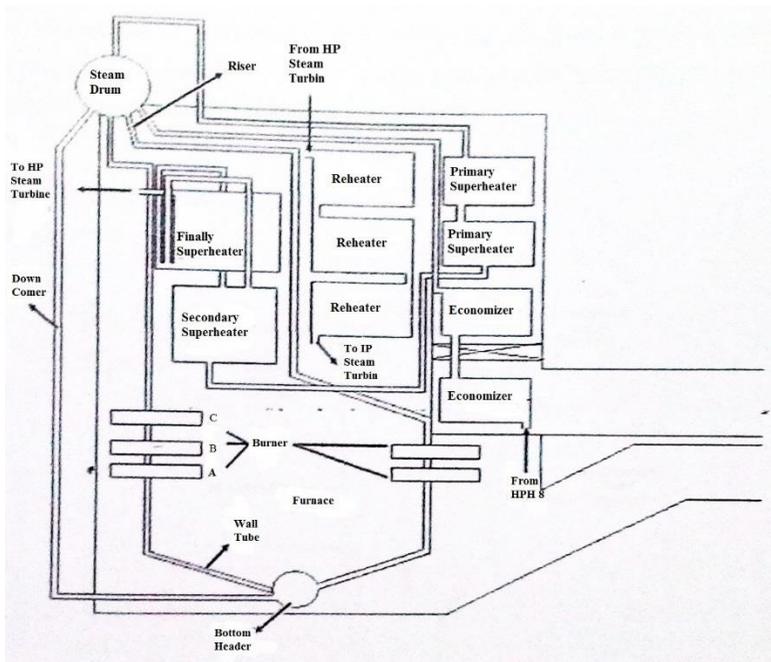
**Gambar 2.1** Skema Siklus Kerja Boiler (PJB UP. Gresik)

Boiler memiliki 5 koomponen utama, yaitu wall tube, economizer, steamdrum, superheater dan reheater. Air dari feedwater pump memasuki bagian economizer terlebih dahulu. Di bagian ini air dinaikkan temperaturnya secara perlahan sebelum mencapai sistem berikutnya. Setelah diberi pemanasan awal, kemudian air dialirkan menuju steamdrum. Pada bagian ini level air dijaga 50% dari volume steamdrum. Kemudian setelah melewati penampungan sementara di steamdrum, air dialirkan menuju bottom header dengan melalui downcorner. Karena adanya panas dari hasil pembakaran pada bagian furnace, perlahan-lahan air berubah bentuk menjadi uap basah. Proses pemanasan dilakukan secara kontinu sehingga sesuai dengan sifat pada uap air, uap air merambat keatas dengan sendirinya menuju steamdrum dengan melewati wall tube. Dari steamdrum, uap air yang masih basah dialirkan menuju superheater untuk diberikan pemanasan lanjut agar uap yang dihasilkan benar - benar kering. Pada superheater sendiri terdapat tiga tahap, yaitu primary superheater, secondary superheater dan finally superheater. Tiga tahapan ini memiliki tingkat pemanasan yang berbeda. Uap air basah melalui primary superheater terlebih dahulu yang kemudian dilanjutkan ke secondary superheater dan finally superheater. Hasil dari pemanasan lanjut pada superheater adalah uap yang benar – benar kering yang kemudian dimanfaatkan sebagai energi kinetik untuk memutar turbin. Reheater tidak dilalui oleh uap air yang dihasilkan dari air melainkan dari uap yang keluar dari high pressure turbine. Uap ini mengalami pemanasan kembali di reheater dan kemudian energi kinetiknya dimanfaatkan untuk memutar turbin. (*Steam Generation*, The Babcock & Wilcox Company)

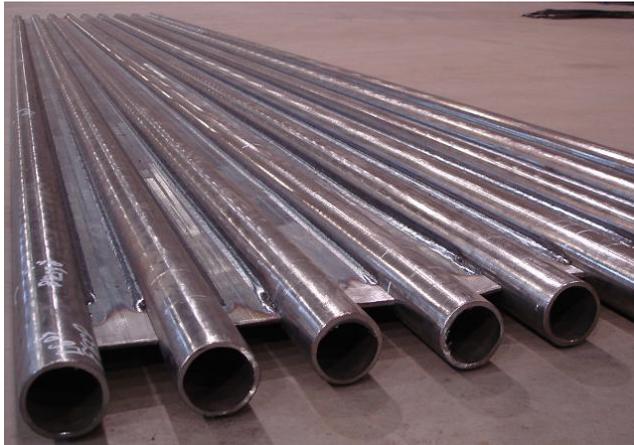
**Gambar 2.2** Riser wall tube yang belum terpasang pada boiler (Ken Heselton, 2014)

Riser wall tube merupakan salah satu bagian yang penting pada boiler. Fungsi utamanya adalah menyalurkan campuran antara air dan uap yang dihasilkan di ruang bakar utama menuju steamdrum (Ken Heselton, 2014). Dimensi riser wall tube sendiri memiliki diameter luar 48 mm dengan tebal 6 mm dengan desain temperature sebesar 393 °C dan desain tekanan sebesar 19.79 MPa.

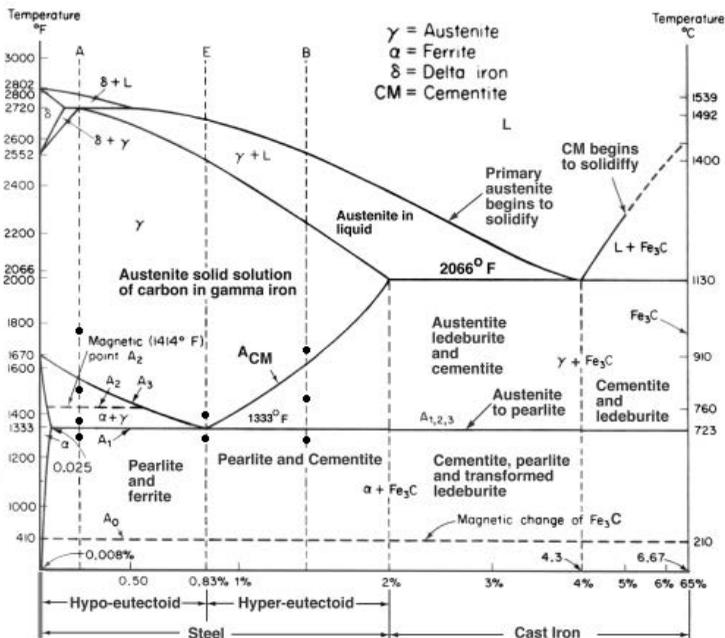
**Gambar 2.3** Diagram fasa Fe-Fe<sub>3</sub>C (Materials Science and Metallurgy, 4th ed, Pollack, Prentice-Hall, 1988)

Baja Karbon memiliki fasa yang berbeda sesuai dengan kadar karbon serta dipengaruhi oleh keadaan lainnya. Berikut merupakan diagram fasa Fe-Fe<sub>3</sub>C yang mendeskripsikan fasa – fasa pada baja karbon.

Sesuai dengan pada diagram fasa Fe-Fe<sub>3</sub>C, fasa yang terbentuk pada AWS E7016 sebagai elektroda adalah ferit dan perlit. Berikut merupakan struktur mikro pada AWS E7016:

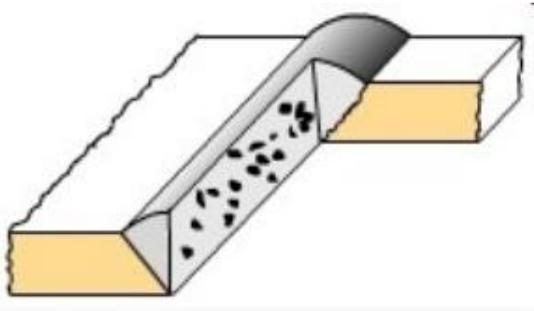
**Gambar 2.5** Cacat las berupa *slag inclusion* (Shivaji Choudhury, 2011)

biasanya ditemukan berupa *surface-lying slag inclusion* atau slag membentang disepanjang permukaan las serta *slag inclusion* yang secara signifikan mengurangi cross-sectional area pada daerah las. Jumlah dan ukuran *slag inclusion* dapat diminimalisir dengan cara menjaga weld metal pada viskositas yang rendah, mencegah proses solidifikasi yang berlangsung cepat serta menjaga temperature weld metal. Berikut merupakan contoh gambar pada *slag inclusion*:

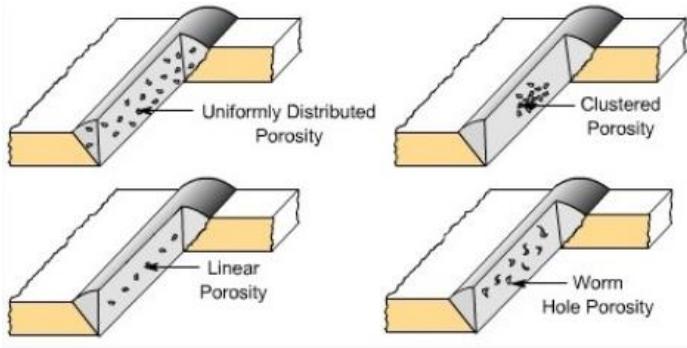
**Gambar 2.6** Cacat las berupa porositas (Shivaji Choudhury, 2011)

saat pengelasan agar tetap kering. Berikut merupakan contoh gambar dari cacat porositas beserta perbedaannya:

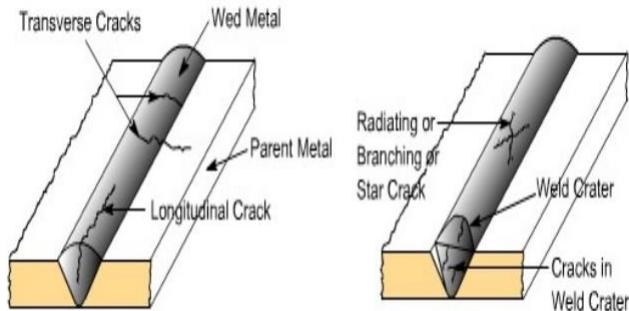
**Gambar 2.7** Cacat las berupa *cracking* (Shivaji Choudhury, 2011)

Cracking atau retakan merupakan sebuah cacat las yang berupa sebuah celah terbuka yang membentang secara linear yang dapat terjadi pada bagian permukaan maupun bagian dalam *weld pool*. Retakan pada weld metal merupakan hal yang sangat penting dan merupakan penyebab yang paling sering terjadi pada kasus kegagalan las. Retakan dapat terjadi dalam beberapa paroses seperti hot cracking dan cold cracking. Hot cracking terjadi ketika proses solidifikasi sedang berlangsung sedangkan cold cracking terjadi ketika logam telah didinginkan dan biasanya terjadi beberapa hari setelah proses pengelasan berlangsung.

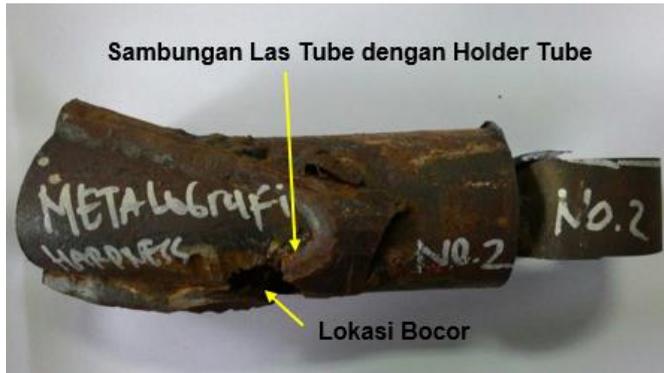
**Gambar 3.2** Komponen riser wall tube yang mengalami kerusakan

Material uji yang digunakan pada penelitian ini adalah riser wall tube, yaitu ASTM SA210 Grade A1 sebagai base metal serta AWS E7016 sebagai elektroda dengan komposisi, desain kerja dan sifat mekanik sebagai berikut:

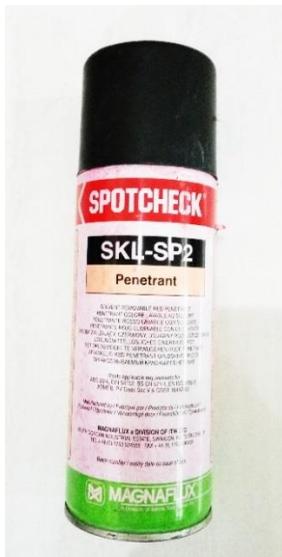
**Gambar 3.2** Penetrant SKL-SP2

Pengujian penetrant dilakukan pada daerah las spesimen pembanding yang telah dibuat. Pengujian ini dilakukan dengan tujuan untuk mendeteksi adanya kerusakan atau diskontinuitas pada permukaan pada hasil las. Pengujian penetrant dilakukan dengan menggunakan penetrant SKL-SP2 dan developer SKD-S2 di Laboratorium Metalurgi Jurusan Teknik Material dan Metalurgi FTI-ITS. Berikut merupakan penetrant SKL-SP2 dan developer SKD-S2.

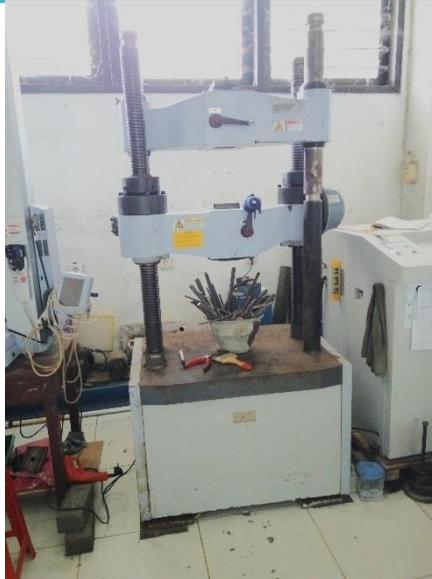
**Gambar 3.5** Universal Tensile Testing Machine

Pengujian tarik dilakukan pada spesimen las pembanding yang telah dibuat dan dilakukan pengujian penetrant. Pengujian ini dilakukan dengan tujuan untuk memastikan apakah las yang dibentuk sudah dilakukan dengan baik atau tidak. Pengujian tarik dilakukan dengan menggunakan *universal tensile testing machine* di Laboratorium Beton dan Material Bangunan Jurusan Teknik Sipil FTSP – ITS. Berikut merupakan gambar mesin uji tarik *universal tensile testing machine*.

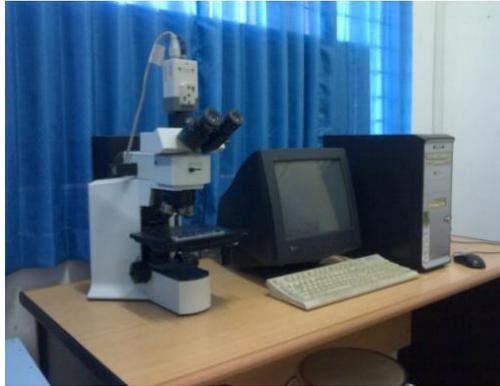
**Gambar 3.6** mikroskop optik *Olympus BX51M-RF*

Pengujian ini dilakukan dengan melakukan pengamatan pada struktur mikro spesimen dan dengan menggunakan alat bantu mikroskop optik yang selanjutnya dilakukan analisa fasa, bentuk serta ukuran butir struktur mikronya. Hal ini digunakan untuk mengetahui proses manufaktur yang terjadi pada material tersebut. Pengamatan metalografi dilakukan dengan menggunakan mikroskop optik *Olympus BX51M-RF* yang berada di Laboratorium Metalurgi Jurusan Teknik Material dan Metalurgi FTI-ITS.

Berikut merupakan alat mikroskop optik *Olympus BX51M-RF*.

Pengujian ini dilakukan baik pada spesimen las yang gagal maupun spesimen las pembanding yang selanjutnya akan dibandingkan hasil yang didapatkan pada kedua spesimen tersebut. Pada masing – masing spesimen, pengamatan metalografi dilakukan pada tiga daerah yaitu base metal, *heat affected zone* dan *weld metal*.

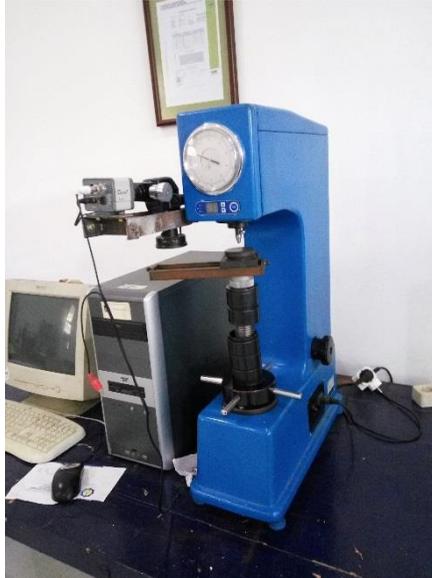
**Gambar 3.7** Universal Hardness Tester HBRV 187.5A

Pengujian kekerasan dilakukan untuk mengetahui nilai kekerasan spesimen. Pengujian ini dilakukan baik pada spesimen las yang gagal maupun pada spesimen las pembanding yang selanjutnya akan dibandingkan hasil yang didapatkan pada kedua spesimen tersebut. Pada kedua spesimen, dilakukan indentasi di tiga daerah yang berbeda yaitu *base metal*, *heat affected zone* dan *weld metal*. Pengujian ini dilakukan dengan metode Vickers. Yang menggunakan indenter berupa piramida intan, dengan pembebanan

sebesar 30 kg dengan waktu indentasi selama 10 detik. Pengujian ini dilakukan dengan menggunakan Universal Hardness Tester HBRV 187.5A di Laboratorium Metalurgi, Jurusan Teknik Material dan Metalurgi FTI-ITS

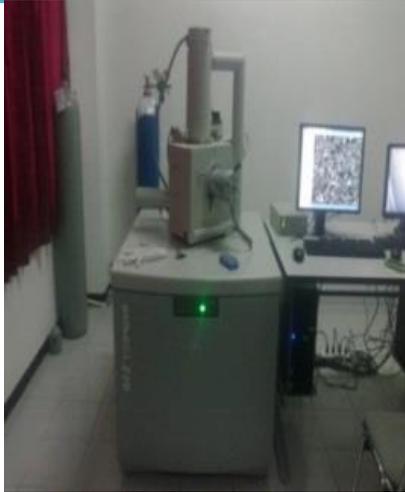
**Gambar 3.8** Mesin Uji SEM

Pengamatan dengan menggunakan mesin scanning electron microscope (SEM) bertujuan untuk menganalisa adanya porositas pada spesimen las yang mengalami kegagalan. Pengujian ini dilakukan di Laboratorium Divisi Karakterisasi Material, Jurusan Teknik Material dan Metalurgi FTI-ITS. Berikut merupakan gambar dari mesin SEM:

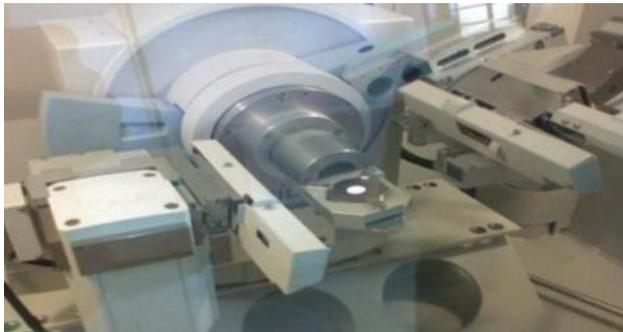
**Gambar 3.9** Pan Analytical

Pengujian XRD dilakukan untuk mengamati adanya senyawa korosi pada spesimen las yang mengalami kegagalan. Pengujian ini dilakukan di Laboratorium Divisi Karakterisasi Material, Jurusan Teknik Material dan Metalurgi FTI-ITS dengan menggunakan PAN Analytical sesuai dengan gambar 3.9

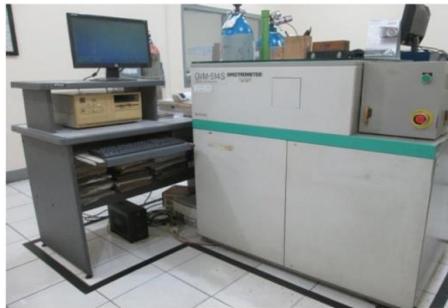
**Gambar 3.9** Mesin Uji Spektrometri

Pengujian spektrometri adalah pengujian yang bertujuan untuk mengetahui komposisi kimia yang terdapat pada spesimen las yang mengalami kegagalan. Pada identifikasi komposisi kimia menggunakan alat OES (*Optical Emission Spectroscopy*).

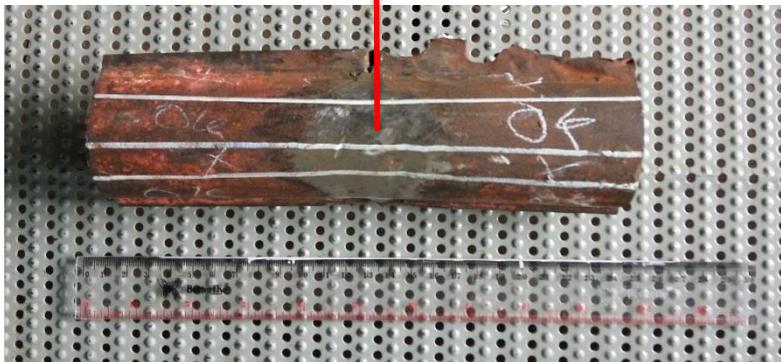
**Gambar 4.1** Spesimen las pemanding

Berikut merupakan spesimen las pemanding yang telah dibuat:

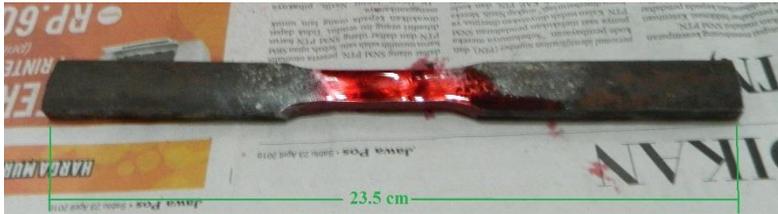
**Gambar 4.3** Pemberian *Penetrant*

Setelah dilakukan pemberian penetrant pada spesimen dan didiamkan selama sepuluh menit, selanjutnya dilakukan pembersihan dengan menggunakan cleaner serta dilakukan pemberian developer. Berikut merupakan hasil dari pemberian developer pada kedua spesimen:

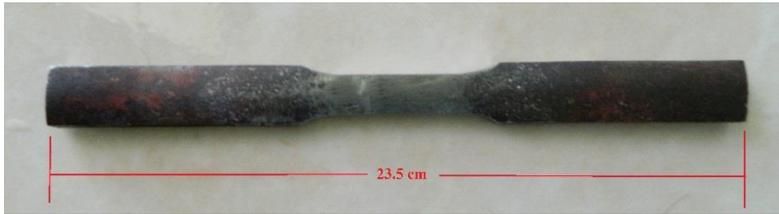
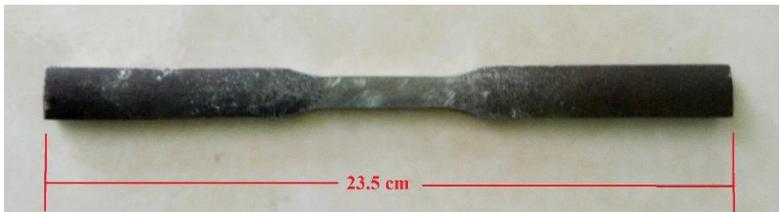
**Gambar 4.6** Spesimen las pembanding 1 (a) dan 2 (b) yang dibentuk untuk pengujian tarik

Pengujian tarik dilakukan pada spesimen las pembanding. Spesimen dibuat menjadi dua buah. Spesimen pertama dibuat sesuai dengan ukuran standar ASTM E8 dan spesimen kedua dibuat dengan dimensi yang hampir sama dengan standar ASTM E8 tetapi dengan lebar gage length sebesar 11 mm. Berikut merupakan gambar dari spesimen las pembanding yang telah dibentuk:

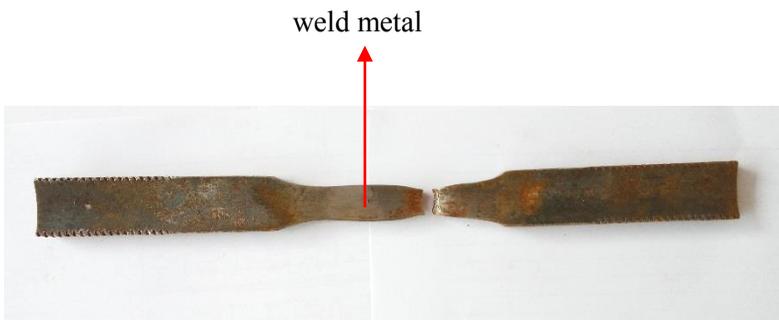
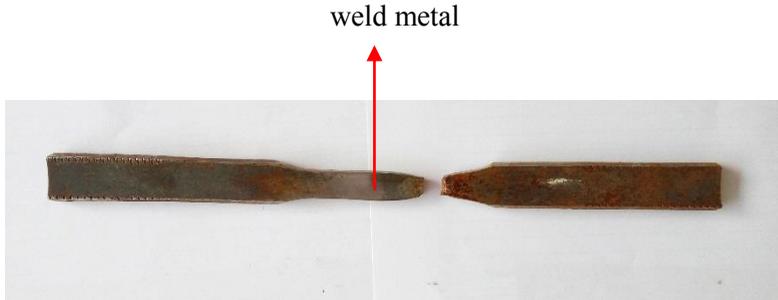
**Gambar 4.7** Hasil Pengujian Tarik pada: (a) Spesimen 1 dan (b) Spesimen 2

Hasil dari pengujian tarik didapatkan patahan yang terjadi pada base metal. Berikut merupakan hasil dari pengujian tarik:

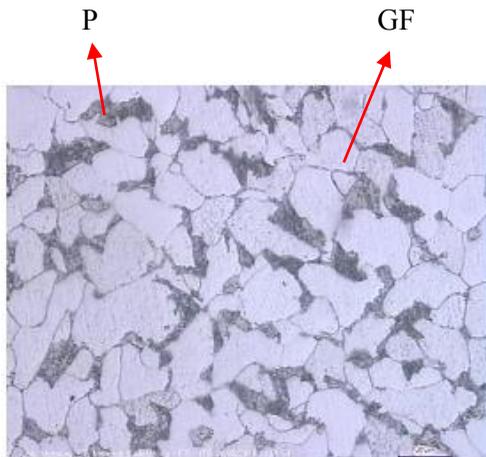
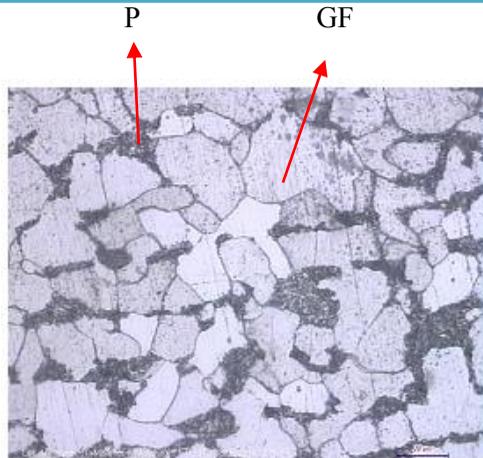
**Gambar 4.9** Struktur mikro base metal dengan perbesaran 500x pada: (a) spesimen las gagal dan (b) spesimen las pembeding

Gambar 4.10 merupakan hasil pengujian metalografi yang didapatkan pada bagian *base metal* dari spesimen las yang mengalami kegagalan (a) dan *base metal* dari spesimen las pembanding (b). Baik *base metal* dari spesimen las yang mengalami kegagalan maupun *base metal* dari spesimen pembanding, keduanya menunjukkan fasa yang sama yaitu poligonal ferit dan perlit serta dengan ukuran butir yang hampir sama.

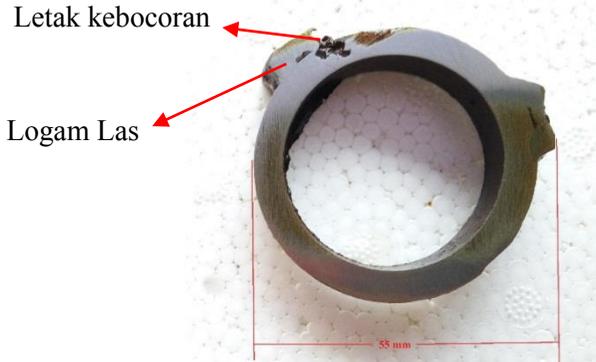
**Gambar 4.13** Potongan *tube* yang mengalami kebocoran

Dari hasil pengamatan visual secara makro menggunakan kamera pada *tube* yang mengalami kegagalan pada gambar 4.14, didapat gambar kerusakan yang terlihat. Kebocoran terjadi pada daerah las dan akibat dari kebocoran tersebut *tube boiler* di dekat daerah tersebut juga mengalami erosi karena adanya semburan gas.

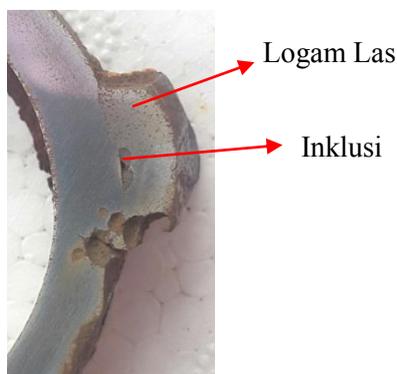
**Gambar 4.14** Inklusi pada logam las

Gambar 4.15 menunjukkan adanya inklusi yang berada disambungan antara logam las dengan *base metal*.

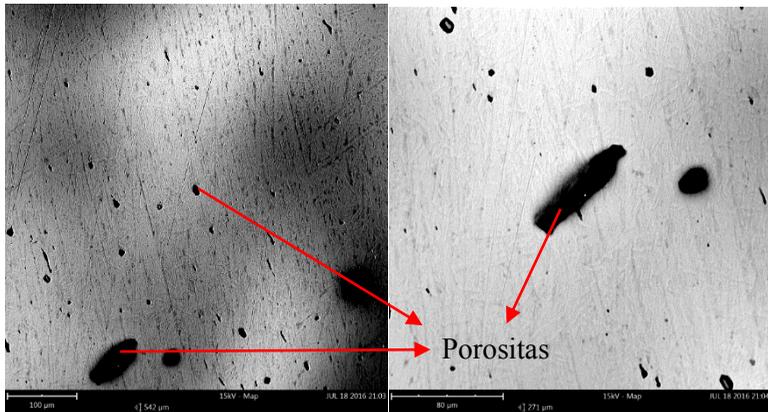
**Gambar 4.15** Hasil Pengujian SEM dengan perbesaran sebesar 500x (gambar kiri) dan perbesaran sebesar 1000x (gambar kanan)

Pengamatan dengan menggunakan alat bantu mesin uji SEM juga dilakukan pada daerah las yang mengalami kegagalan guna mengetahui adanya porositas. Gambar 4.15 merupakan hasil dari uji SEM dan menunjukkan adanya porositas pada daerah tersebut.

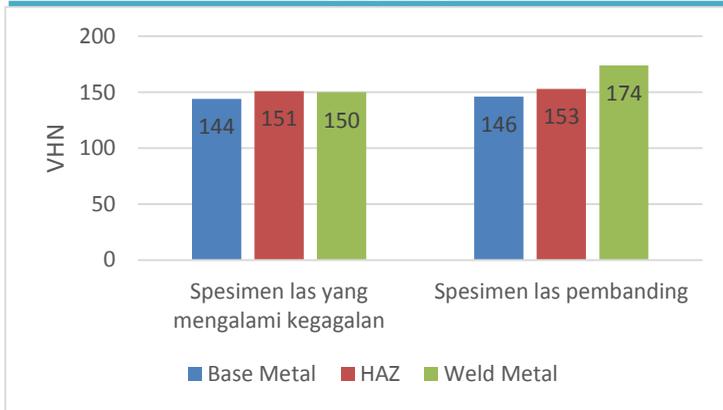
**Gambar 4.16** Perbandingan distribusi nilai kekerasan rata – rata ketiga daerah (*base metal*, HAZ, dan *weld metal*) pada kedua spesimen

Daerah	Nilai Kekerasan (HV)	Rata – rata (HV)
<i>Base metal</i>	144	146
	146	
	148	
HAZ	152	153
	154	
	153	
<i>Weld metal</i>	170	174
	175	
	177

Untuk memperjelas distribusi kekerasan rata – rata pada kedua spesimen, berikut merupakan diagram yang menunjukkan nilai rata – rata kekerasan ketiga daerah (*base metal*, *heat affected zone*, dan *weld metal*) pada kedua spesimen:

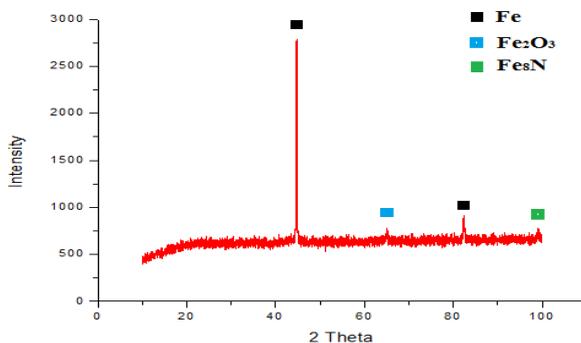
**Gambar 4.17** Hasil Pengujian XRD

Pengujian XRD dilakukan pada spesimen las yang mengalami kegagalan. Pengujian ini bertujuan untuk mengetahui adanya korosi pada spesimen tersebut. Berikut merupakan hasil dari pengujian XRD:
