TUGAS AKHIR - TL 141584

# ANALISIS KEGAGALAN OUTER TUBE CHLORINATION PLANT PADA PEMBANGKIT LISTRIK TENAGA GAS UAP PT. PJB UP GRESIK

JURUSAN TEKNIK MATERIAL DAN METALURGI  
Fakultas Teknologi Industri  
Institut Teknologi Sepuluh Nopember  
Surabaya 2016

# FAILURE ANALYSIS OF OUTER TUBE CHLORINATION PLANT IN STEAM GAS POWER PLANT PT. PJB UP GRESIK

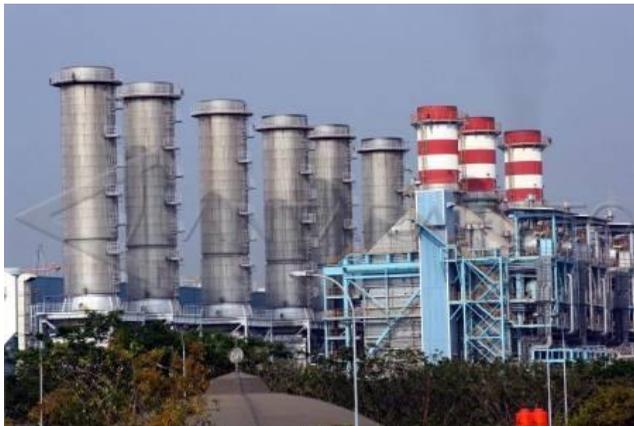
**Gambar 2. 1 PLTGU**

Pembangkit Listrik Tenaga Gas Uap (PLTGU) merupakan suatu instalasi peralatan yang dimiliki oleh PT PJB UP. Gresik disamping PLTU dan PLTG. PLTGU berfungsi untuk mengubah energi panas, yang berasal dari hasil pembakaran bahan bakar dan udara, menjadi energi listrik yang dapat dimanfaatkan untuk masyarakat. Pada dasarnya, sistem kerja PLTGU ini memanfaatkan sistem daur ganda (*combined cycle*) yang merupakan penggabungan antara PLTG dan PLTU. Dengan memanfaatkan energi panas dan uap dari gas buang hasil pembakaran di PLTG, yang kemudian digunakan untuk memanaskan air di HRSG (Heat Recovery Steam Generator), sehingga menghasilkan uap jenuh kering yang bertekanan tinggi dan rendah. Uap jenuh kering inilah yang akan digunakan untuk memutar baling-baling sehingga menghasilkan energi mekanis yang berguna untuk memutar turbin dan kemudian generator yang akan mengubahnya menjadi energi listrik.

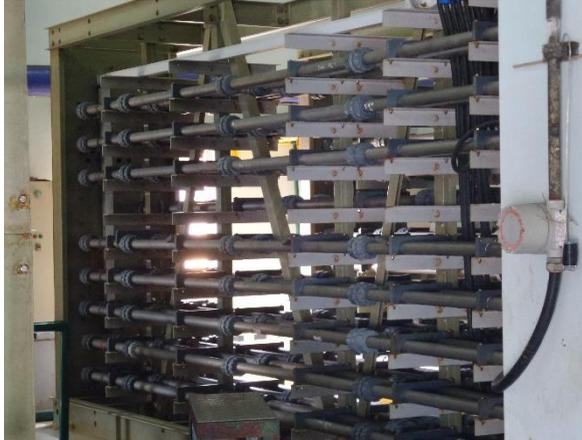
**Gambar 2. 2** Chlorination Plant

*Chlorination Plant* atau yang biasa disebut Chloropac adalah sebuah unit peralatan penunjang pada sistem pembangkit listrik tenaga gas uap yang berfungsi untuk memproduksi sodium hipoklorit ( $\text{NaOCl}$ ) dari bahan air laut dengan cara elektrolisa. Penggunaan injeksi chlorin pada air laut berfungsi untuk melemahkan biota-biota laut yang terkandung dalam air laut sehingga biota laut tidak akan merusak *tube-tube* alat penukar panas dan mempercepat umur pemakaian. Prosesnya adalah dengan cara menguraikan air laut yang diinjeksi dengan arus searah (arus DC) didalam *tube hypochlorite generator* melalui proses elektrolisa. Mutu dan kualitas produksi sodium hipoklorit yang dibentuk oleh sel tergantung pada besar arus yang diberikan pada sel. Semakin besar arus yang diberikan maka semakin baik kualitas pula produksinya. Sedangkan jumlah atau kuantitas produksi Sodium hipoklorit ditentukan oleh banyaknya sel yang digunakan.

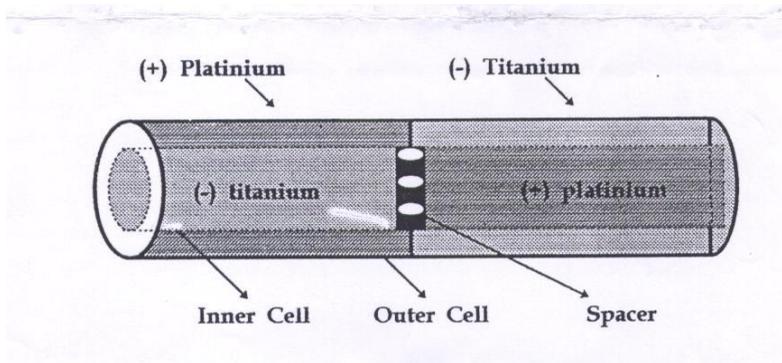
**Gambar 2. 4** Sel/Tube Inner dan Outer

Larutan elektrolit mengalir mengisi tempat yang terbentuk diantara bagian dalam dari silinder luar serta bagian luar dari silinder dalam. Bahan outer Titanium ASTM B 338 Grade 2 yang dipakai memiliki lapisan yang berbeda di bagian dalamnya. Terdapat setengah bagian yang dilapisi dengan Platinum (Pt) dan setengah bagiannya tetap berbahan Titanium (Ti) tanpa dilapisi apapun. Material ini digunakan sebagai pengisi sel – sel *Chloropac* yang akan digunakan untuk mereaksikan air laut menjadi *Sodium Hypochlorite*. Untuk elektroda positif (+) yang diletakan sebagai anoda dari bahan Titanium yang dilapisi Platina (P) dan elektroda negatif (-) yang diletakan sebagai katoda dari bahan Titanium saja (Ti) seperti yang terlihat pada Gambar 2.4 dimana nanti air yang mengalir berada diantara kedua outer tube dan inner tube. Garis putus putus melingkar merupakan inner tube dan garis melingkar tidak putus putus merupakan outer tube. Instalasi inner dan outer tube dibuat selang seling. Apabila pada outer disebelah kiri menggunakan titanium yang dilapisi platina dalam hal ini sebagai kutub positif maka sisi inner sebelah kiri menggunakan titanium tanpa pelapisan platina dan dihubungkan dengan kutub negatif. Rangkaian ini dibuat agar reaksi elektrolisis berjalan dengan seksama dan sodium hipoklorit yang dihasilkan menjadi maksimal.

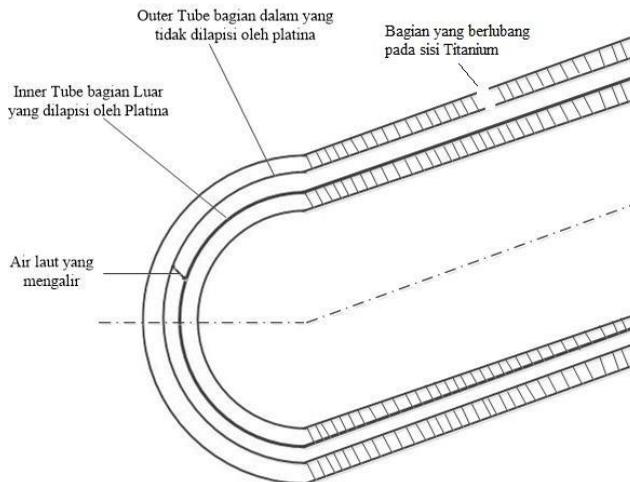
**Gambar 2. 5** Outer dan Inner tube dipotong Horizontal

lalu tampak potongan Horizontal ada pada Gambar 2.5 yang terdapat lubang yang merepresentasikan kegagalan material tersebut.

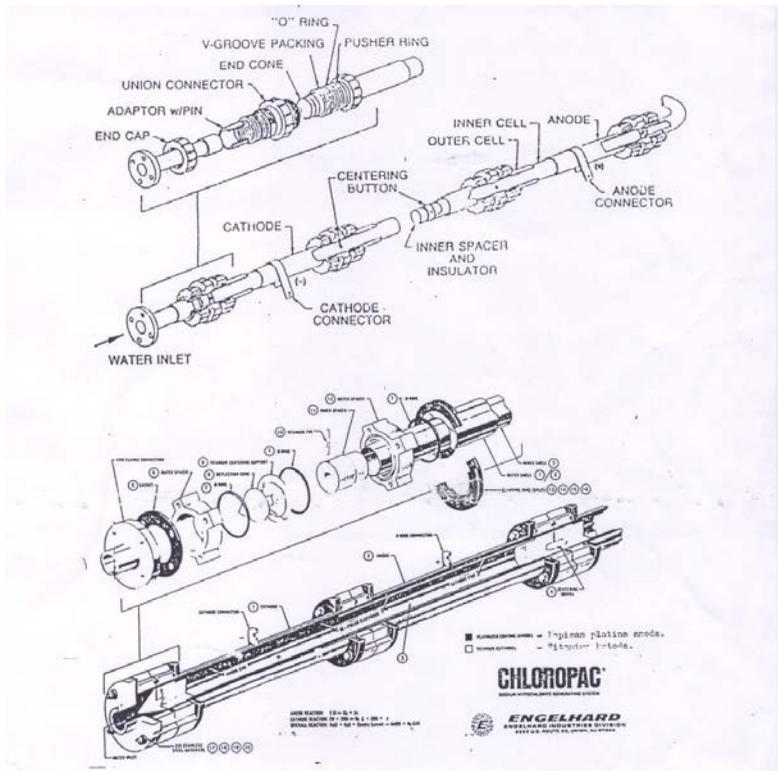
Gambar 2. 6 Susunan Sel dan Rangkaianannya

Tube pertama yang dipasang adalah satu tube pendek yang berbahan titanium kemudian sebelah tube tersebut dipasang tube panjang yang sebelah dalam lapisan Outer tube yang dilapisi platina, hingga membentuk rangkaian yang selang seling. Susunan tube atau yang sering disebut sel, memiliki rangkaian yang kompleks dalam hal susunannya. Ketika *inner* dan *outer* telah tersambung menjadi satu serta dihubungkan dengan *spacer*, maka susunan tersebut harus dirangkai dengan penyambung listrik dari Rectifier dengan menggunakan *Cathode Connector* dan *Anode Connector* seperti yang terlihat pada Gambar 2.6

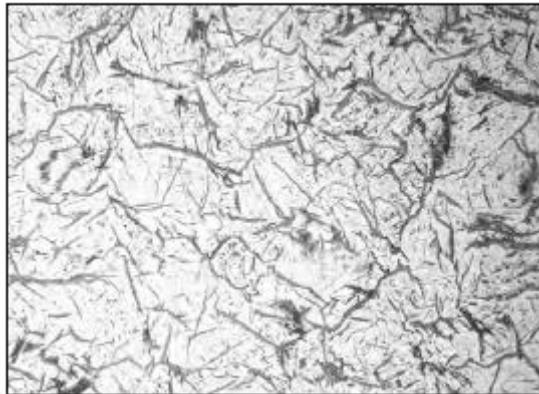
langsung diantara keduanya dalam suatu larutan elektrolit. Di dunia industri sering kali terjadi korosi galvanik dalam media asam atau media air laut. Dalam media air laut nilai potensial titanium terhadap *saturated calomel electrode* sekitar  $-0,1$  V menempatkan titanium tepat dibawah platinum, emas, dan perak yang merupakan golongan logam mulia seperti yang ditunjukkan dalam Tabel 2.4. Titanium dapat mempercepat korosi logam lainnya karena sifat titanium yang hampir selalu menjadi katodik setiap terjadi kontak dengan metal lain. Tetapi, karna itu pula setiap terjadi reaksi galvanik menyebabkan hidrogen dapat berkembang dipermukaan titanium. Ketika konsentrasi hidrogen terlewat tinggi, hidrogen bisa terdifusi kedalam logam yang menyebabkan *embrittlement*. Dalam beberapa keadaan lingkungan titanium hidrida itu bersifat tidak stabil dan mudah terurai, sehingga titanium akan kehilangan massanya. Hydrogen Embrittlement dapat terlihat dengan adanya hydrid needle, yaitu permukaan terdapat seperti jarum jarum (J. Schumert). Seperti yang ditunjukkan oleh Gambar 2.10

**Gambar 2. 10** Hydrid Needle (J.Schumerth)

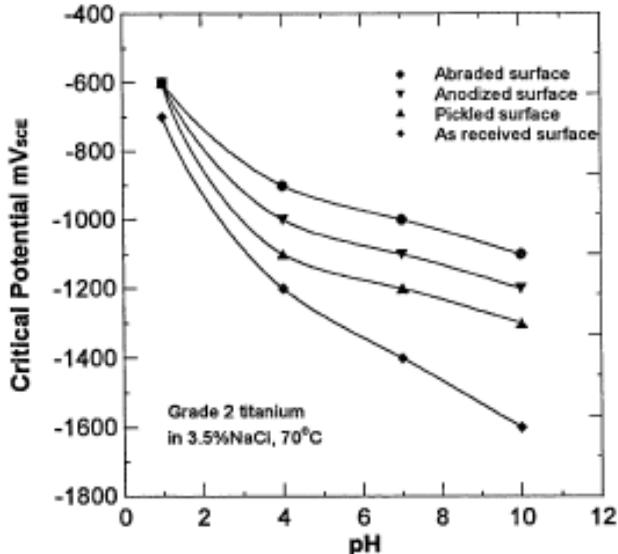
terjadi reaksi hydrogen embrittlement apabila temperatur lingkungan kerjanya menyentuh angka 70 °C dan pH diatas 3, maka critical potensialnya akan melebihi -700 mV yang merupakan batas perlindungan. Selain itu dengan meningkatnya temperatur dan meningkatnya pH, maka potensial kritis pembentukan Hydrid Needle akan bertambah, seperti Gambar 2.11

**Gambar 2. 11** Hubungan Kondisi Lingkungan dengan Impressed Potential (L. Briant, 1997)

slip bands merupakan efek dari *Hydrogen Embrittlement* yang bersifat rapuh ketika diterpa aliran air secara terus menerus. Slip band merupakan hasil disklokasi atom atom didalam titanium yang ketika temperature naik melebihi ambang batas menyebabkan pergerakan ke salah satu sisi sehingga membentuk pita. Disisi lain, desakan atom ke salah satu sisi menimbulkan lubang yang akan diisi oleh hydrogen yang menyebabkan pembentukan voids. Beberapa kumpulan *slip bands* kecil ini berkumpul bersama dan menyebabkan patah karna sifatnya rapuh. Seperti teori *mikro crack* yang menyebabkan *macro crack*. Hal ini bersesuaian seperti yang dijelaskan oleh L. Briant dalam penelitiannya di tahun 1997 yang berjudul *Hydriding Titanium* yang menfokuskan diri pada titanium grade 2 dan 3 dalam lingkungan kadar NaCl 3,5%, pH 8, Temperatur lingkungan 70 °C dan Impressed Potensial yang melewati batas perlindungan hingga -1400 mV<sub>sce</sub> pada Gambar 2.11.

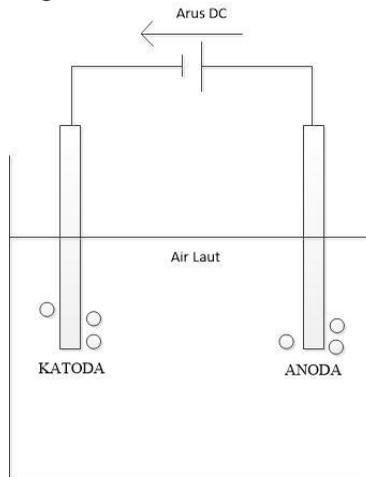
Pada gambar 2.14 terdapat dua garis lurus sejajar yang berukuran besar dan kecil. Yang berukuran kecil adalah sebagai kutub negatif dan berukuran besar adalah kutub positif. Arah panah diatas sumber adalah arah arus DC yang terjadi yaitu dari kutub positif ke kutub negatif. Maka akan terjadi reaksi pemisahan air laut dimasing masing elektroda.

**Gambar 2. 14** Reaksi Elektrolisis

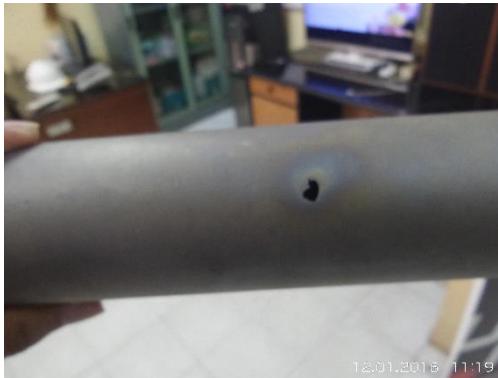
**Gambar 2. 15** Daerah Outer Tube yang Memiliki Kegagalan Berbentuk Lubang

Pada Gambar 2.15 disajikan penampang kegagalan pada material. Material mengalami gagal karna terdapat lubang dengan lebar 7 mm dibagian bahan outer yang tidak memiliki lapisan platina, dalam hal ini sebagai anoda.

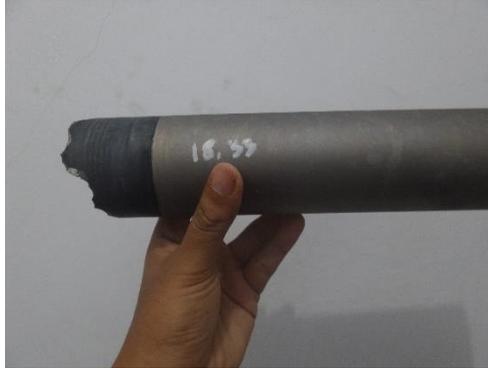
**Gambar 2. 16** Patahan Pada Ujung Pipa Outer Tube

selain itu masih pada sisi Titanium yang tidak memiliki coating, terdapat pula patahan pada ujung pipa seperti yang ditunjukkan Gambar 2.16

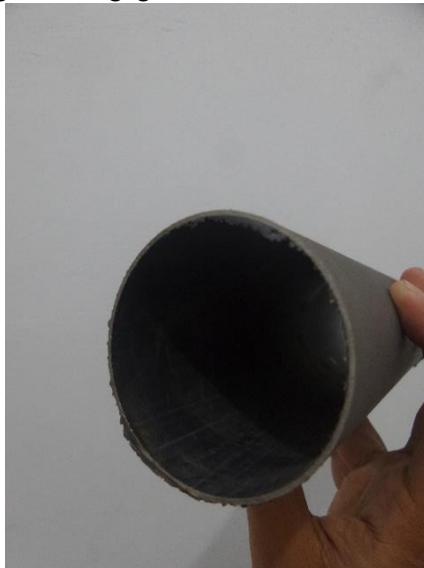
**Gambar 2. 17** Sisi Dalam dari Outer Tube tanpa Pelapisan Platina

Dalam tulisan sebelumnya banyak dibahas mengenai sisi titanium yang dilapisi platina maupun tidak. Berikut merupakan bentuk visual hasil dokumentasi. Pada Gambar 2.17 merupakan sisi titanium tanpa pelapisan yang nantinya digunakan sebagai katoda dan yang mengalami kegagalan material.

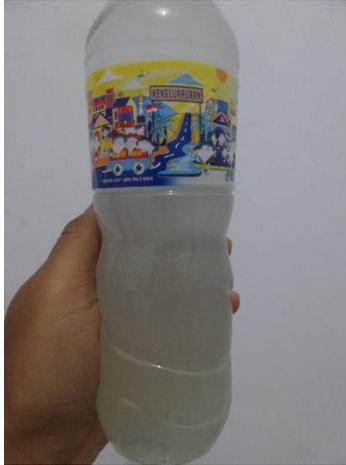
**Gambar 2. 18** Air Laut Hasil Klorinasi

Tube titanium ini bekerja pada lingkungan air laut, dimana air laut ini yang akan diubah menjadi gas Hidrogen dan Sodium Hipoklorit. Maka dari itu Gambar 2.18 merupakan air laut hasil klorinasi yang diambil untuk pengujian unsur yang mempengaruhi.

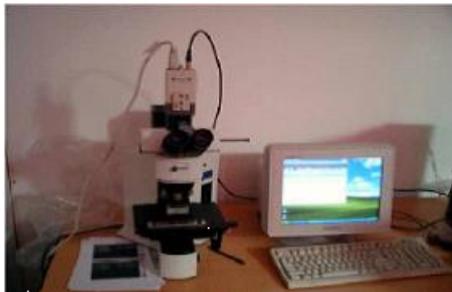
**Gambar 3. 3** Mikroskop Optik Olympus BX51M-RF

2. Mounting  
Mounting dilakukan menggunakan resin dan katalis yang dicampur
3. Proses *grinding* dan *polishing*  
*Grinding* dilakukan bertahap dengan menggunakan kertas gosok dari grade 200 hingga grade ukuran 2000. Kemudian dilakukan *polishing* menggunakan alumina cair.
4. Pencucian dengan air bersih
5. Proses etsa menggunakan larutan *Aquaregia*
6. Pengambilan gambar secara mikroskopis dilakukan dengan mikroskop optik dengan perbesaran 100 – 1000 x.

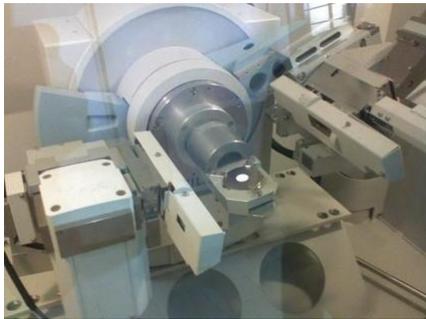
**Gambar 3. 4** Mesin XRD PAN Analytical

- Memasukan sampel ke *holder*, Kemudian *Holder* diletakkan ke dalam mesin *X-RD*. Setting pengukuran sudut dilakukan dengan rentang  $5-90^\circ$ , tetapi sudut terbaiknya adalah  $45^\circ$ . Tembak spesimen dengan sinar-X.
- Data tampil pada layar komputer berupa grafik horizontal dengan puncak-puncak grafik pada sudut tertentu.

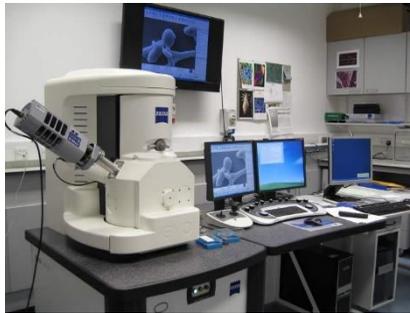
**Gambar 3. 5** Mesin SEM FEI INSPECT S50

Holder yang telah berisi spesimen dimasukkan kedalam mesin SEM pada Gambar 3.5 dan siap dilakukan proses pengamatan. Pada layar komputer akan tampak permukaan spesimen dengan berbagai perbesaran yang bisa diatur sesuai keinginan.

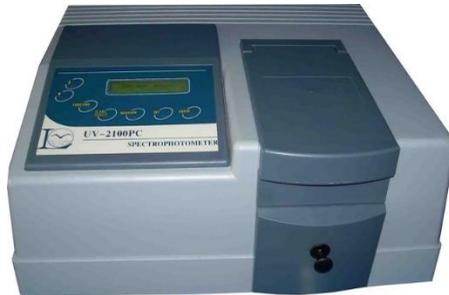
**Gambar 3. 7** Mesin Spektrofotometer

Pengujian kandungan air laut menggunakan alat spektrofotometri. Spektrofotometri merupakan salah satu metode dalam kimia analisis yang digunakan untuk menentukan suatu sampel baik secara kuantitatif dan kualitatif yang didasarkan pada interaksi antara materi dengan cahaya. Peralatan yang digunakan dalam spektrofotometri disebut spektrofotometer. Cahaya yang dimaksud dapat berupa cahaya visibel, UV dan inframerah, sedangkan materi dapat berupa atom dan molekul namun yang lebih berperan adalah elektron valensi. Spektrofotometer umum digunakan karena kemampuannya dalam menganalisa begitu banyak senyawa kimia serta kepraktisannya dalam hal preparasi sampel apabila dibandingkan dengan beberapa metode analisa (Herliani, 2008)

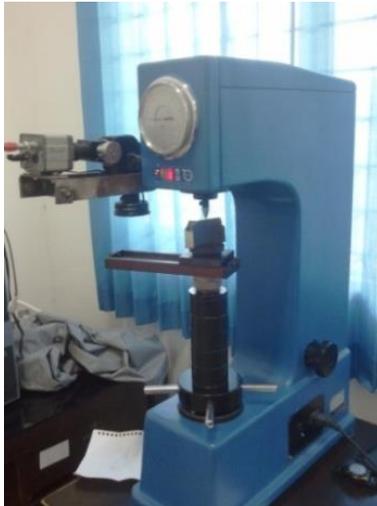
**Gambar 3. 8** Alat Uji Hardness HBRV

2. Spesimen yang digunakan dalam pengujian hardness vickers adalah material memerlukan tingkat kehalusan dari permukaan specimen uji hampir sehalus pada specimen foto makro, kurang lebih hingga grade 2000.
3. Mempersiapkan peralatan pengujian hardness
4. Pengujian dilakukan pada daerah dekat lubang dan jauh dari lubang.
5. Meletakkan material uji pada meja kerja, menekan indenter pada masing – masing lokasi yang diinginkan pada masing – masing specimen dengan beban sebesar 60 kg
6. Indentor berbentuk diamond diletakkan pada tempat yang akan diuji kekerasannya dengan cara menarik handle yang ada di samping mesin. Handle dilepas, sehingga indenter akan menekan spesimen dengan dwell time 10 detik.
7. Mencatat hasil pengukuran.

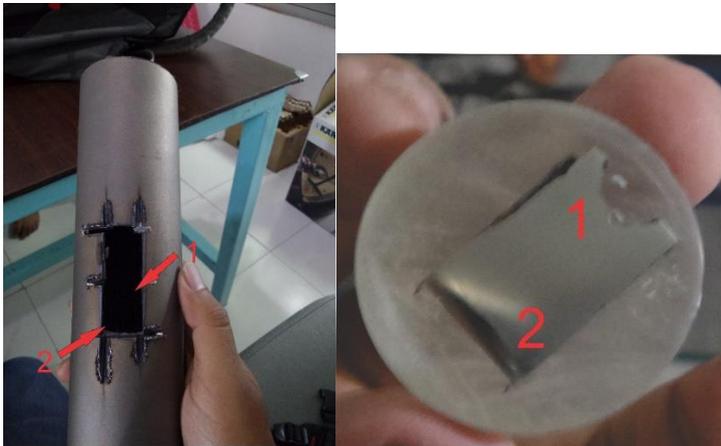
**Gambar 4.1** (a) Titanium yang sudah dipotong. (b) Titanium yang sudah dietsa dan memiliki 2 titik.

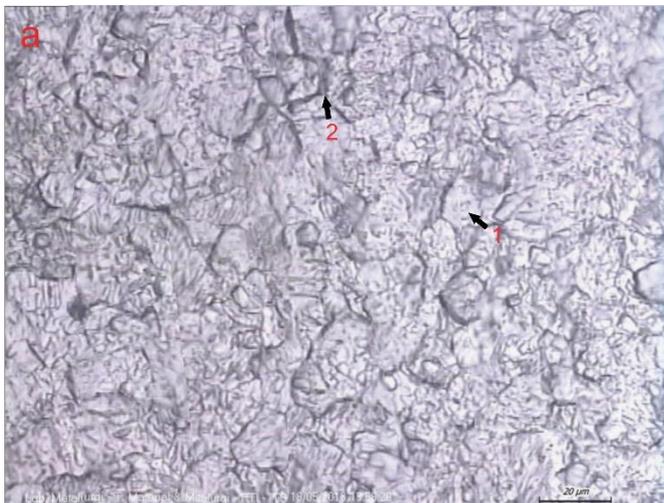
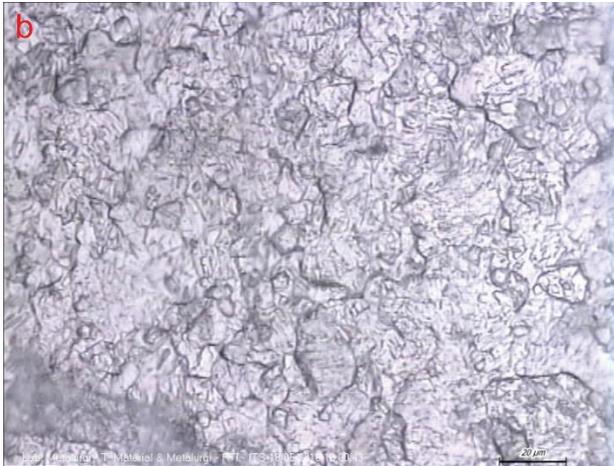
**Gambar 4. 2** (a) Perbesaran 50 X Dekat dengan Lubang. (b) Perbesaran 50x Jauh dari Lubang

Dari Gambar 4.2 dapat dilihat bahwa Outer tube sisi dalam dengan perbesaran 50x memiliki struktur mikro menyerupai “plate” yang berwarna lebih terang dari sekitarnya yang merupakan fase alfa (ditunjukkan dengan angka 1 pada gambar) dan seperti garis-garis hitam atau bagian yang lebih gelap menunjukkan intergranular beta (ditunjukkan dengan angka 2 pada gambar). Ini bersesuaian menurut *ASM Committee on Metallography of Titanium and Titanium Alloys*.

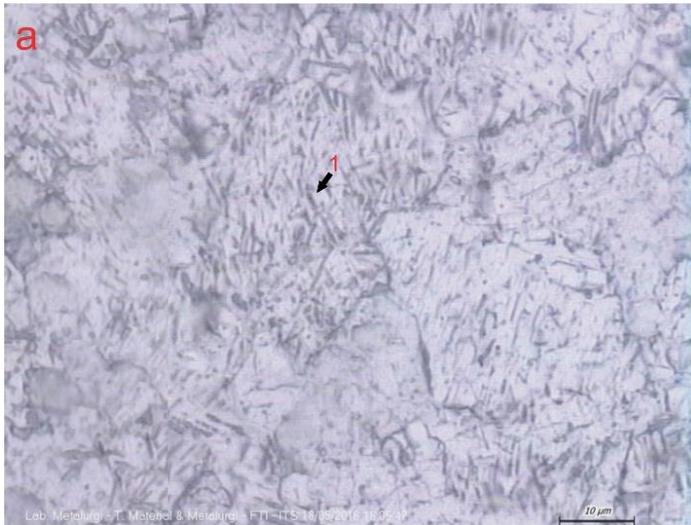
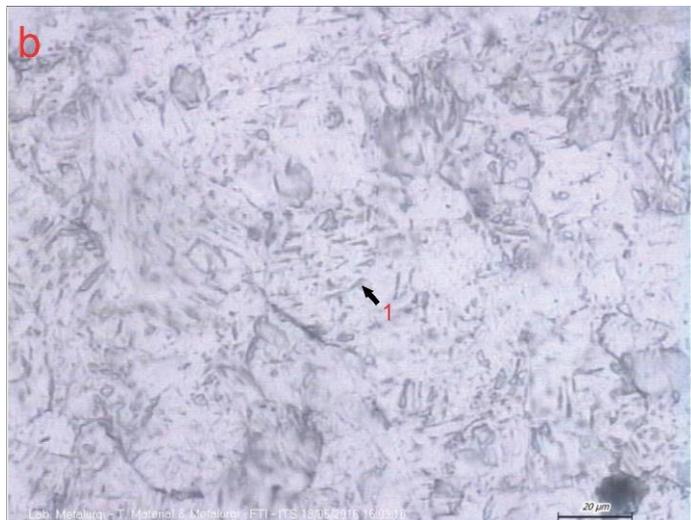
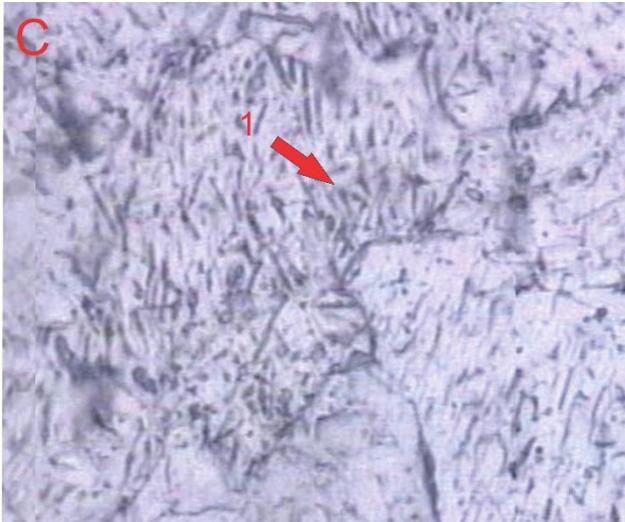
**Gambar 4. 3** (a) Perbesaran 100x dekat dengan lubang (b) perbesaran 100x jauh dari lubang (c) perbesaran pada bagian Hydride Needle sample (a)

Lain halnya untuk perbesaran 100x terdapat perbedaan yang bisa dilihat dibandingkan dengan perbesaran 50x. Pada Gambar 4.3 hasil perbesaran 100x tidak terlalu berbeda jauh antara yang dekat dengan dekat lubang dan jauh dari lubang, hanya saja pada plate metalnya terdapat seperti jarum jarum yang disebut dengan “*Hydride Needle*” (ditunjukkan dengan angka 1). Jarum ini disebabkan oleh Hidrogen yang masuk kedalam matriks titanium. Matriks ini memiliki sifat yang mudah rapuh dan ketika rapuh mudah sekali terhempas dengan aliran air dan pasir yang bersifat abrasif menyebabkan pipa menjadi berlubang. Hidrogen yang masuk biasa terjadi pada kebanyakan aluminium, baja karbon, titanium, dan baja tahan karat feritik. Hidrogen bisa masuk disebabkan oleh aktivitas dari proses kimia didalamnya, hydrogen yang bereaksi bisa berasal dari luar ataupun hydrogen hasil sampingan dari proses klorinasi (J. Schumerth).

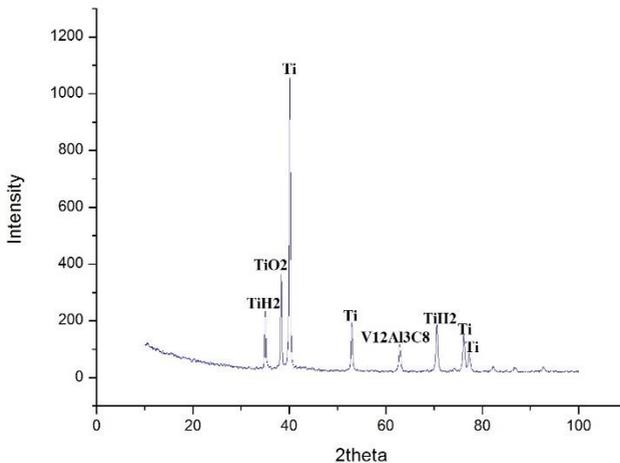
**Gambar 4. 4** Hasil XRD Dekat dengan Lubang

Pada Gambar 4.4 disajikan hasil XRD dengan *Peak* tertinggi terdapat pada  $2\theta = 40.0705^\circ$  dengan *peak height* sebesar 1118.90 cts yang dimiliki oleh Titanium. Untuk *peak* tertinggi kedua dengan *peak height* 408.34 cts terletak pada  $2\theta =$

$38.3137^\circ$  dimiliki oleh  $\text{TiO}_2$  dan *peak* tertinggi ketiga memiliki *peak height* 245.43 cts pada  $2\theta = 35.0041^\circ$  dimiliki oleh  $\text{TiH}_2$

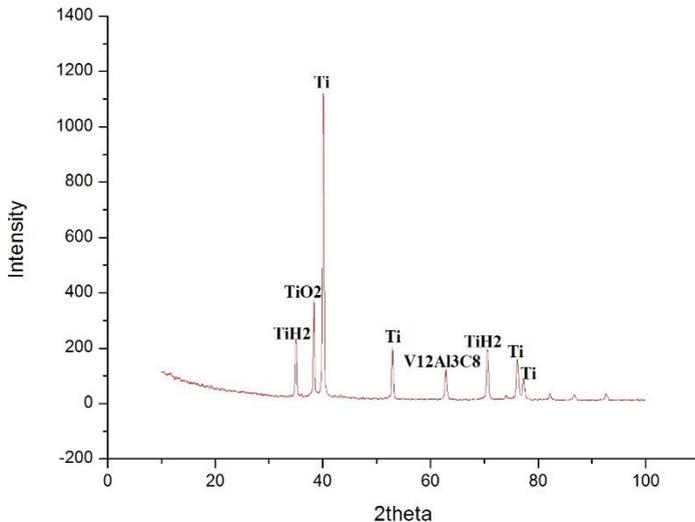
**Gambar 4. 5** Hasil XRD Jauh dari Lubang

Pada Gambar 4.5 disajikan hasil XRD dengan *Peak* tertinggi terdapat pada  $2\theta = 40.0969^\circ$  dengan *peak height* sebesar 1228.94 cts yang dimiliki oleh Titanium. Untuk *peak* tertinggi kedua dengan *peak height* 438.17 cts terletak pada  $2\theta = 38.3323^\circ$  dimiliki oleh  $\text{TiO}_2$  dan *peak* tertinggi ketiga memiliki *peak height* 248.24 cts pada  $2\theta = 35.0154^\circ$  dimiliki oleh  $\text{TiH}_2$ . Secara keseluruhan, *pattern* yang dihasilkan jauh dari lubang sama dengan yang dekat dengan lubang, hanya terjadi penurunan atau kenaikan pada intensitas antara keduanya.

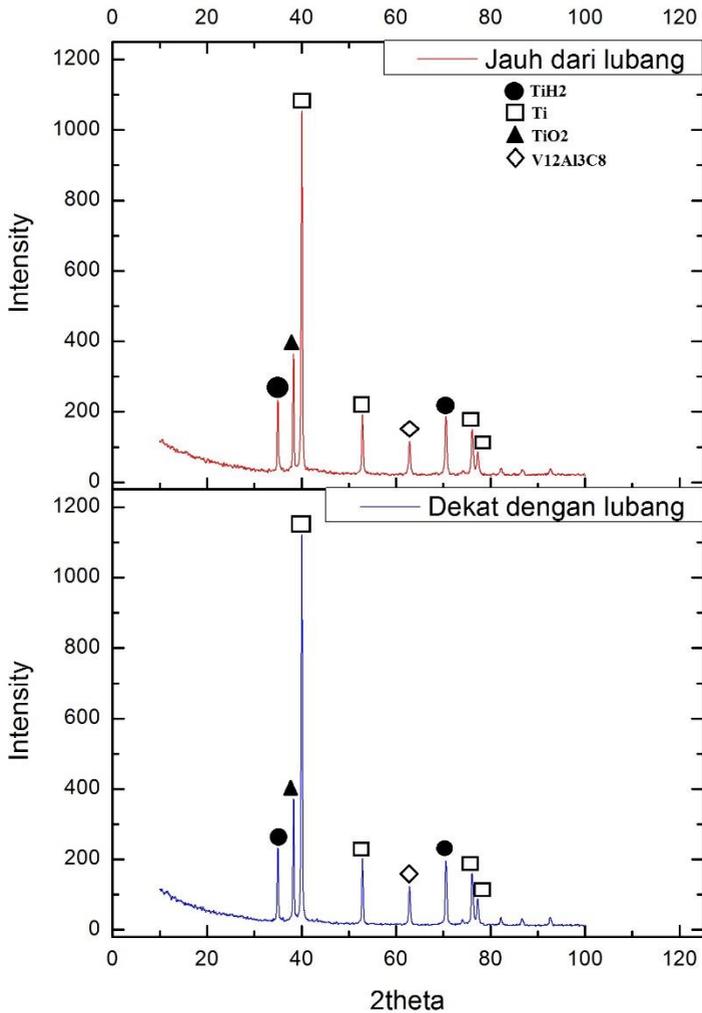
Gambar 4. 6 Perbandingan Grafik Hasil XRD

Berikut merupakan perbandingan diantara kedua grafik hasil XRD seperti yang terlihat pada Gambar 4.6

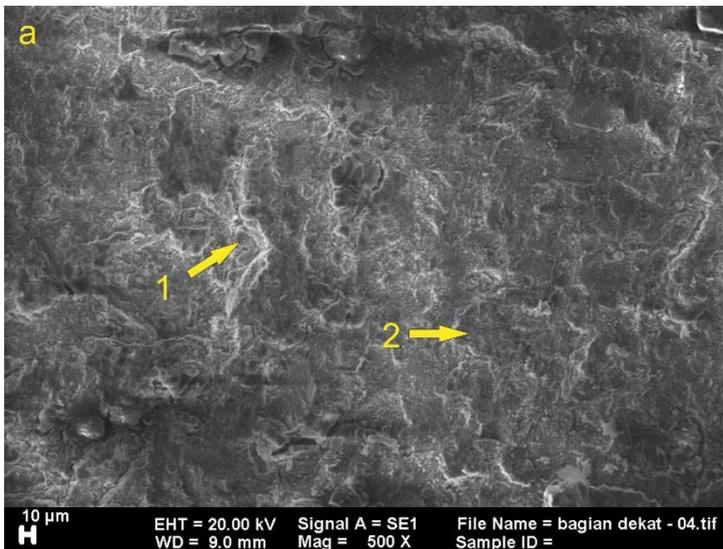
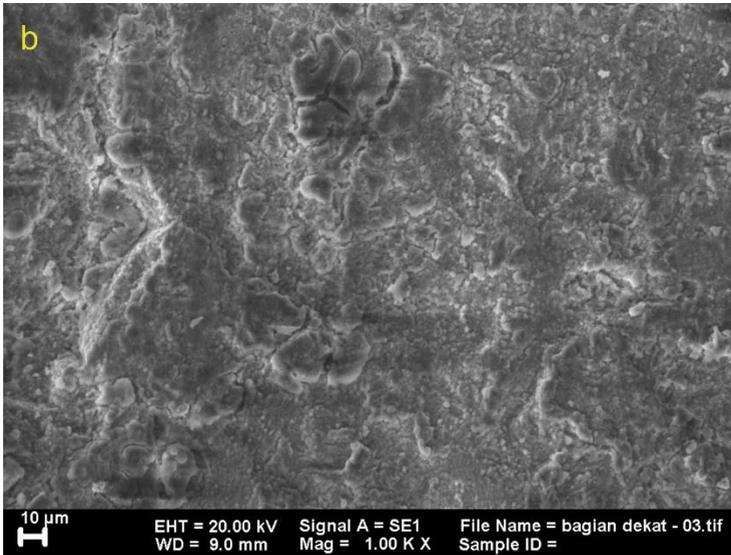
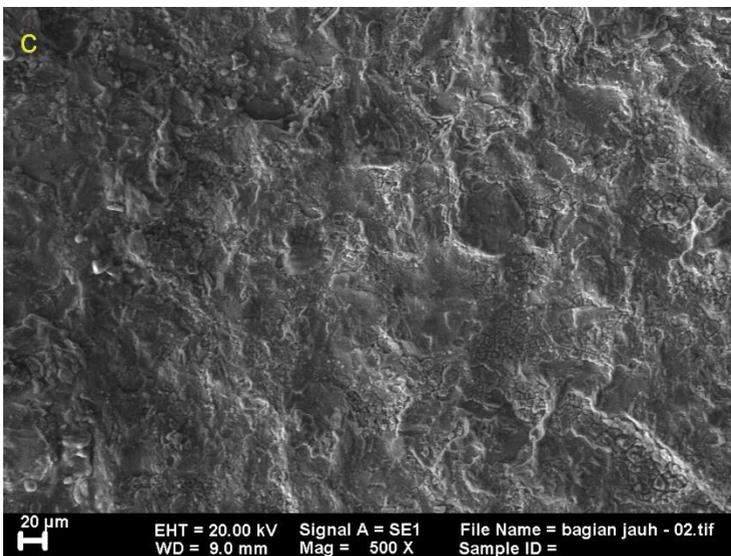
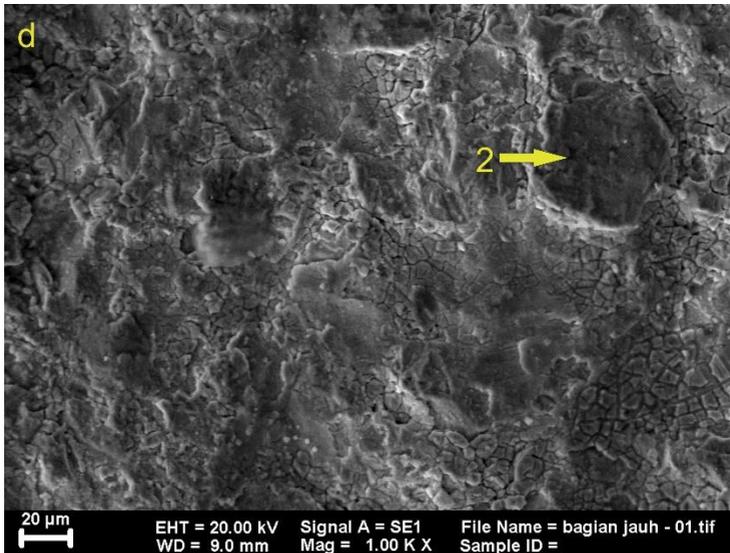
**Gambar 4. 7** (a) perbesaran 500x dekat lubang (b) perbesaran 1000x dekat lubang (c) perbesaran 500x jauh lubang (d) perbesaran 1000x jauh lubang

Pada hasil pengujian SEM dengan perbesaran 500x tertera pada Gambar 4.6 a dan b yang dilakukan didaerah dekat dengan patahan dari lubang yang terbentuk mengidentifikasi terdapat permukaan menyerupai pita pita tipis atau yang biasa disebut dengan “*slip bands*” (ditunjukkan dengan angka 1) dan kekosongan atau *Voids* (ditunjukkan dengan angka 2). Pada hasil pengujian dengan perbesaran dekat lubang memiliki lebih banyak *Slip Bands* dengan posisi yang tak beraturan daripada yang jauh dari lubang. Pada Gambar tersebut juga disajikan *Voids* atau kekosongan yang terbentuk disekitar *slip bands*. Dari hasil SEM dengan perbesaran 1000x yang jauh dari lubang, terdapat *voids* lebih banyak dan nampak cukup besar tetapi sedikit *slip bands* yang lebih menyerupai pecah pecah tidak seperti benang tipis.

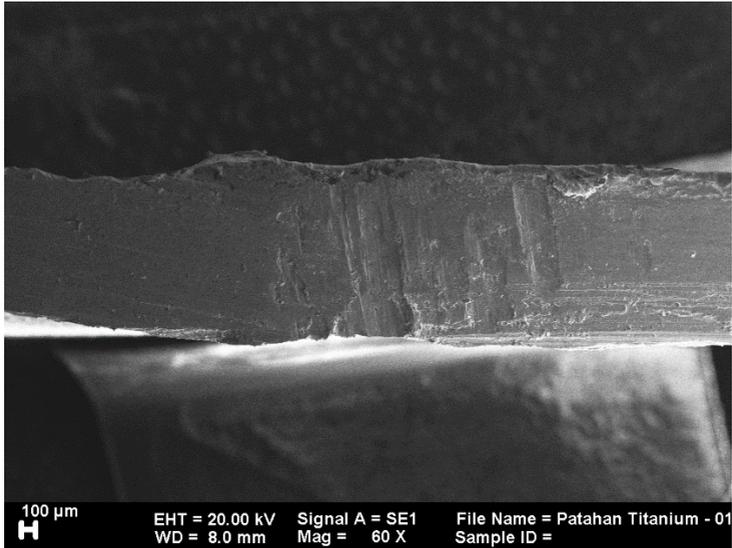
**Gambar 4. 8** Perbesaran 60x pada Patahan

Pada Gambar 4.8 hingga 4.11 disajikan hasil pengujian SEM pada daerah tepat dipatahannya.

Pada Gambar 4.7 dengan perbesaran 60x terlihat alur patahan yang berbeda dengan sekitarnya. Bagian tengahnya memiliki patahan vertical yang merupakan patahan dari bawah keatas yang menyebabkan terbentuknya lubang. Gambar 4.8 yang merupakan perbesaran 100x semakin terlihat komparasi yang berbeda dimana patahan vertical ternyata cukup banyak serta terdapat cekungan dibagian bawah dan atasnya (ditunjukkan dengan garis merah dan angka 1) pada alur patahan terbesar. Gambar 4.9 merupakan perbesaran 400x, terlihat alur patahan menyerupai rambut tipis lurus vertikal dari bawah keatas (ditunjukkan dengan angka 1) disepanjang patahan dan berjumlah banyak, ini membuktikan bahwa patahan yang terbentuk hingga terciptanya lubang merupakan patahan yang bersifat ulet karna terjadi deformasi plastis. Gambar 4.10 dengan perbesaran 500x dibagian atas dapat terlihat pula *Voids* (ditunjukkan dengan nomor 1) dan *slip bands* (ditunjukkan
