TUGAS AKHIR - TL141584

ANALISA KEGAGALAN CONNECTING ROD TIPE MAHLE PADA AUXILIARY ENGINE MAN D 2840 LE PT MERATUS LINE SURABAYA

FAILURE ANALYSIS OF CONNECTING ROD MAHLE TYPE IN AUXILIARY ENGINE MAN D 2840 LE PT MERATUS LINE SURABAYA

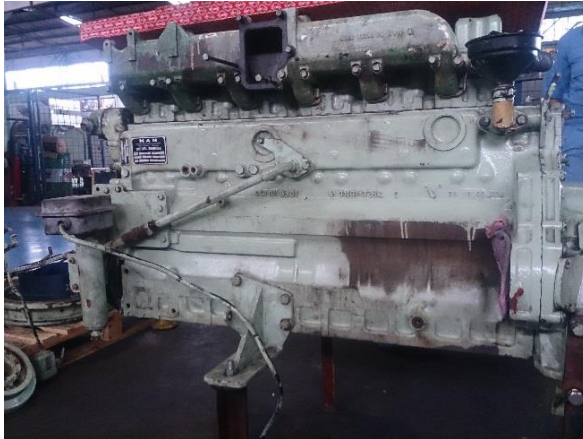
Gambar 2.1 Auxiliary Engine MAN D 2840 LE (MAN, 2012)

Mesin diesel ini memiliki mode operasi yang menggunakan mesin diesel 4 tak dengan injeksi bahan bakar secara langsung. Cara kerja mesin diesel 4 tak terdiri dari 4 langkah kerja yakni langkah hisap / *intake*, langkah kompresi / *compression*, langkah kerja / *work*, langkah buang / *exhaust*. Skema cara kerja 4 langkah dapat dilihat pada gambar 2.2.

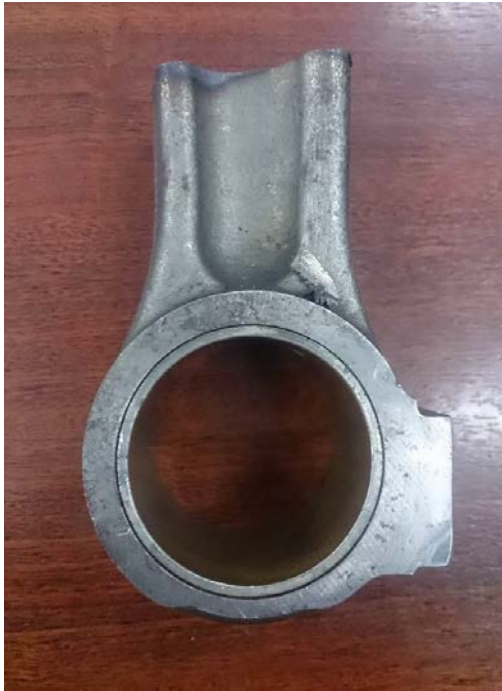
Gambar 2.3 *Connecting rod* pada *Auxiliary Engine* MAN D 2840 LE

Tugas *connecting rod* sangatlah berat, selain mendapatkan tekanan yang berasal dari piston, *connecting rod* juga mendapatkan pembebanan regangan pada saat langkah hisap dan tekukan pada saat merubah gerak lurus menjadi gerak putar. Fungsi dari *connecting rod* adalah untuk menghubungkan piston ke poros engkol dan selanjutnya menerima tenaga dari piston yang diperoleh dari pembakaran dan meneruskannya ke *crankshaft*.

Connecting rod adalah suatu komponen utama mesin yang berfungsi untuk menghubungkan piston ke *crankshaft* dan selanjutnya menerima tenaga dari piston yang diperoleh dari pembakaran dan meneruskannya ke *crankshaft*. Bagian ujung *connecting rod* yang berhubungan dengan pin piston disebut *small end*. Sedangkan yang berhubungan dengan poros engkol disebut *big end*. Poros engkol berputar pada kecepatan tinggi di dalam *big end*, dan mengakibatkan temperatur menjadi naik. Untuk menghindari hal tersebut, maka metal dipasang dalam *big end*. Metal ini dilumasi dengan oli dan sebagian dari oli ini dipercikkan dari lubang oli ke bagian dalam piston untuk mendinginkan piston atau torak.

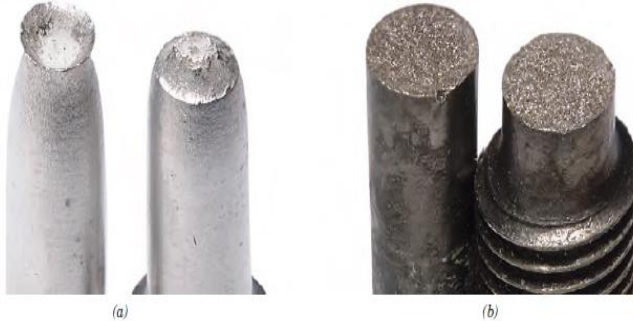
Gambar 2.14 a) patah ulet (*cup and cone*) pada aluminium.(b)patah getas pada *mild steel* (Wulpi,1999)

(SEM). Studi mengenai tipe patahan disebut *fractographic*. *Scanning Electron Microscope* (SEM) lebih banyak digunakan dalam mengamati bentuk crack, patahan karena mempunyai resolusi dan kedalaman observasi yang lebih tinggi darimikroskopik optik. Gambar 2.14 menunjukkan patah ulet *cup* dan *cone* dan perbedaan patah getas pada *mild steel*.

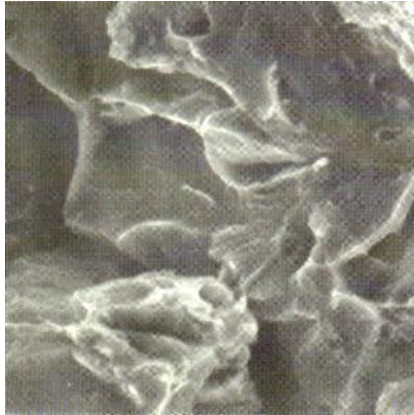
Gambar 2.26. Perpatahan decohesive yang muncul pada batas butir C-Mn Alloy

memotong batas butir pada suatu material. Pelemahan ini disebabkan oleh beberapa faktor diantaranya adanya inklusi, endapan, void bahkan hidrogen.

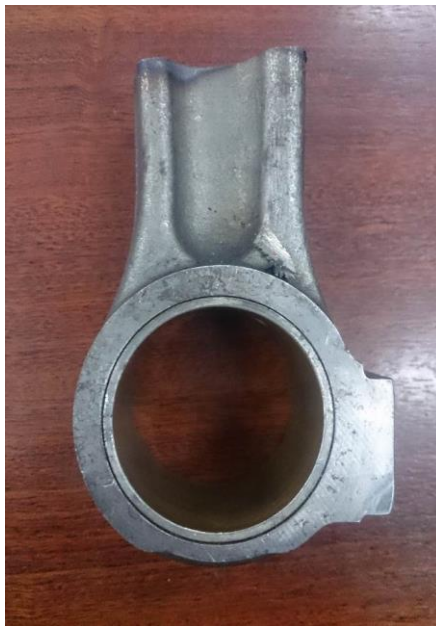
Gambar 3.2 Connecting Rod yang mengalami Kegagalan

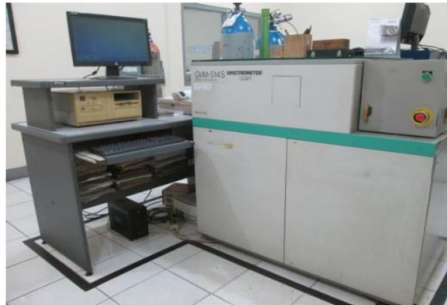
Gambar 3.5 Mesin uji komposisi

Pengujian komposisi kimia adalah untuk mengetahui komposisi kimia yang terdapat pada komponen yang mengalami kegagalan. Pada identifikasi komposisi kimia menggunakan alat OES (*Optical Emission Spectroscopy*) untuk mengetahui komposisi kimia yang ada pada Connecting Rod tipe MAHLE.

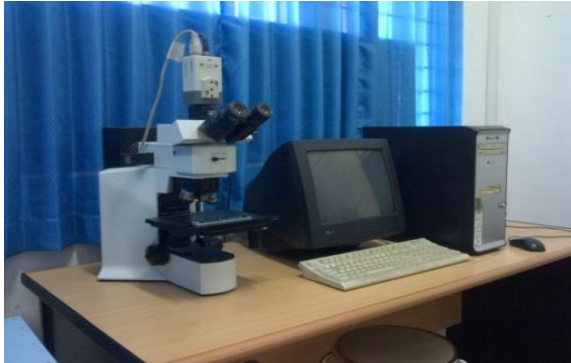
Gambar 3. 6 Mikroskop optik *Olympus BX51M-RF*

1. Tahap persiapan
 - *Mounting* : Membuat cetakan pada spesimen dengan resin agar proses penggosokan menjadi lebih mudah
 - *Grinding* : Menggosok spesimen dengan kertas gosok grade 80 – 2000 dan dialiri dengan air. Spesimen diputar 90° atau tegak lurus terhadap arah gosokan ketika pindah grade.
 - *Polishing* : Memoles spesimen dengan pasta alumina di atas piringan yang berputar cepat. Proses ini akan menghasilkan permukaan yang mengkilat seperti cermin.
 - *Etching* : Mencilup permukaan spesimen ke dalam larutan nital 2% (Alkohol 98% dan HNO_3 2%)
2. Tahap pengamatan
 - Tahap pengamatan dilakukan untuk mengamati struktur mikro spesimen dengan mikroskop optik dengan beberapa kali perbesaran.

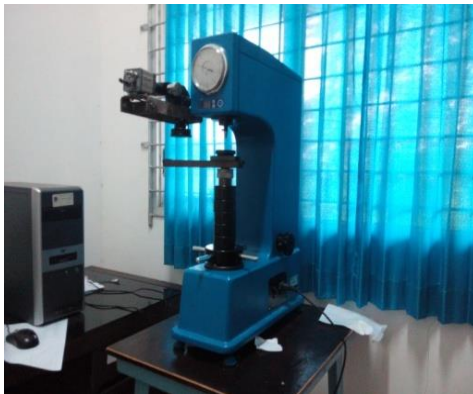
Gambar 3.7 Mesin uji kekerasan

Pengujian kekerasan dilakukan untuk mengetahui distribusi kekerasan dengan melakukan indentasi di beberapa titik pada sampel material. Pengujian ini dilakukan dengan metode Vickers dimana dalam pengujiannya memakai indenter bola baja, pembebanan sebesar 30 kgf dan waktu indentasi selama 10 detik. Pengujian ini menggunakan *Universal Hardness Tester* di Laboratorium Metalurgi, Jurusan Teknik Material dan Metalurgi, ITS.

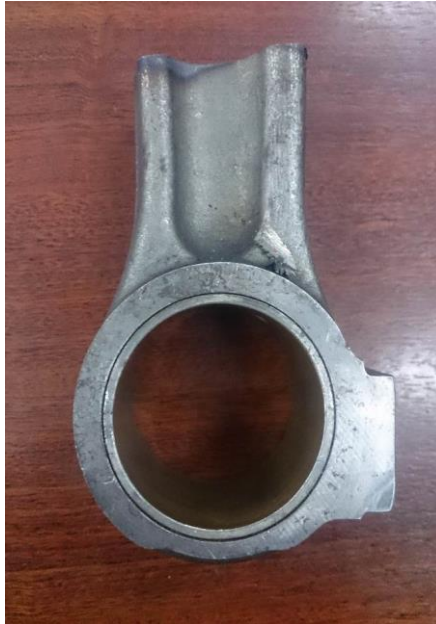
Dimensi	Jarak smaal end ke patahan (mm)	Diameter (mm)	Diameter small end (mm)	Diameter lekukan pada penampang batang (mm)
	134	45	62	6

Gambar 4.1 *Connecting Rod Mahle MAN D 2840 LE*

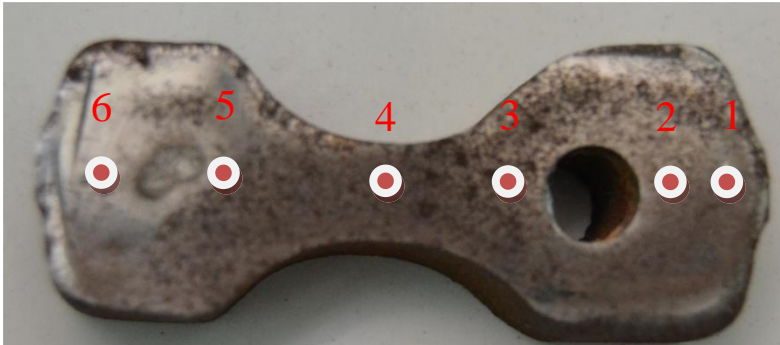
Pengujian kekerasan ini digunakan untuk mengetahui distribusi kekerasan pada *connecting rod* yang mengalami kegagalan. Pengujian ini menggunakan indentasi sebanyak 6 titik, indentasi dilakukan pada daerah yang dekat dan jauh dari patahan dengan beban sebesar 30 kgf. Pembagian daerah indentasi dapat dilihat pada gambar 4.2 dan 4.3

Gambar 4.2 Indentasi bagian yang dekat dengan patahan

Daerah Indentasi	VHN	
	Pada daerah yang jauh patahan	Pada daerah yang dekat patahan
1	72.2	122
2	70.4	120
3	74.5	122
4	76.3	129
5	71.2	123
6	72.2	131
<i>Average</i>	72.8	124.5

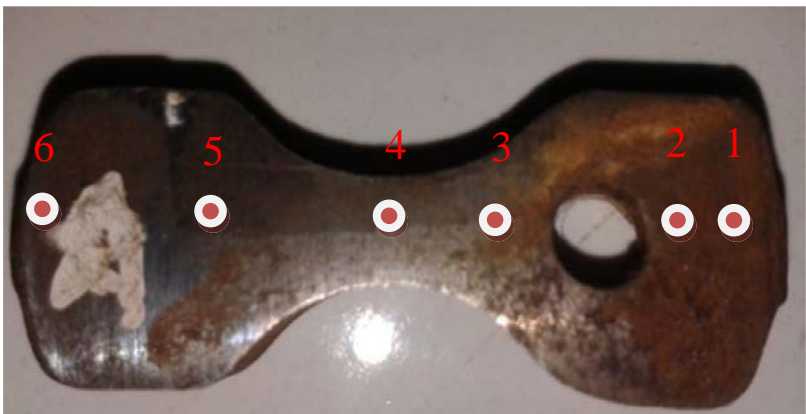
Gambar 4.3 Indentasi bagian yang jauh dengan patahan

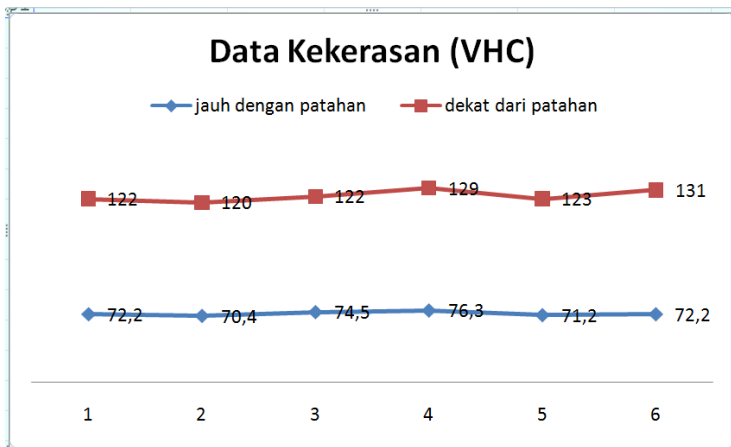
Gambar 4.4 Grafik distribusi kekerasan pada *connecting rod*

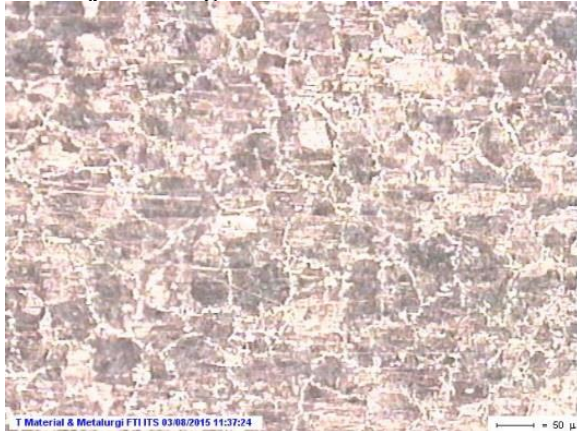
Gambar 4.5. Hasil metalografi dari connecting rod. Perbesaran 10x (etsa: Nital)

Dari hasil uji metalografi, didapatkan gambar mikrostruktur dari *connecting rod* yang mengalami patahan. Dari gambar tersebut dapat dilihat bagian yang gelap dan bagian yang terang. Bagian yang gelap menunjukkan fasa perlit dan sedangkan bagian yang putih menunjukkan fasa sementit. Hal ini dapat disimpulkan bahwa material dari *connecting rod* tersebut adalah *white cast iron*, karena dari ciri – cirinya menunjukkan adanya fasa perlit dan adanya jaringan sementit pada batas butir yang diakibatkan karena karbon tidak sempat berubah menjadi grafit pada proses pendinginan cepat. Hal ini dibuktikan dengan diagram fasa Fe-Fe₃C pada gambar 2.9 dan 2.10 dimana struktur mikronya terdiri atas perlit dan sementit, serta didinginkan dengan cepat.

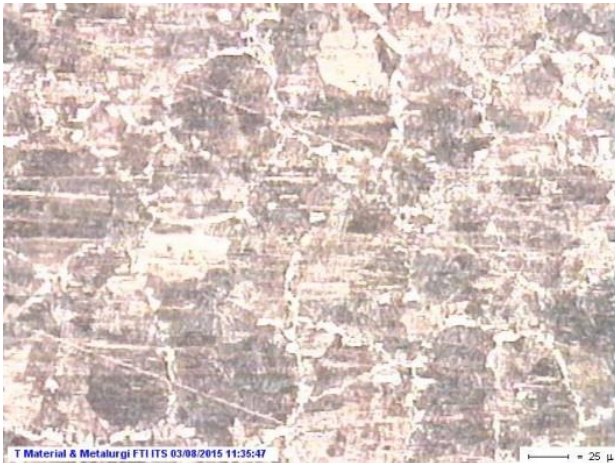
Gambar 4.61. Hasil metalografi dari connecting rod. Perbesaran 20x (etsa: Nital)

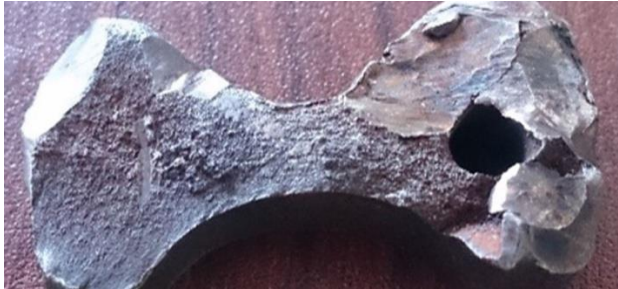
Gambar 4.8 Penampang patahan Connecting Rod

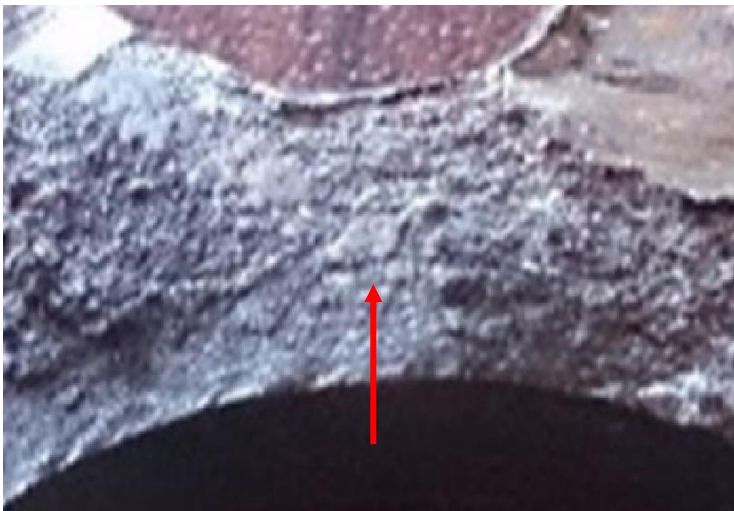
Pada penampang patahan juga menunjukkan adanya ciri – ciri dari patahan getas yakni permukaan patahan yang kasar serta permukaan patahan yang mengkilap seperti yang ditunjukkan pada gambar 4.10 dengan panah. Ini dikarenakan material yang digunakan bersifat getas dan menerima tegangan siklik, sehingga mengalami fatigue. Hal ini juga diperkuat dengan hasil pengujian sem pada gambar 4.12 4.13 dan 4.14 yang menunjukkan permukaan patahan yang kasar dan terdapat beberapa porositas pada permukaan patahan

Gambar 4.10 Daerah perambatan retak
