TUGAS AKHIR - TM091585

**ANALISA PENYEBAB DAN PENCEGAHAN
KEAUSAN *GUIDE VANE COAL MILL* PABRIK
TUBAN 4 (STUDI KASUS PT. SEMEN GRESIK
TUBAN, JAWA TIMUR)**

**CAUSES AND PREVENTION ANALYSIS OF FACTORY TUBAN
4 COAL MILL'S GUIDE VANE WEAR
(CASE STUDY PT. SEMEN GRESIK TUBAN, EAST JAVA)**

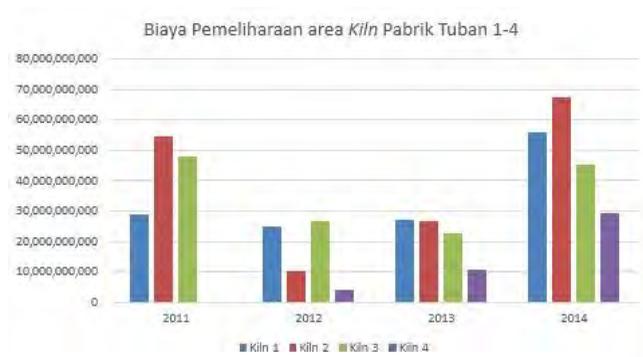
Gambar 1.1 Grafik biaya pemeliharaan (dalam rupiah) area *kiln* Pabrik Tuban 1-4 ^[1]

Pada gambar 1.1 menunjukkan grafik biaya pemeliharaan pada area *kiln* Pabrik Tuban 1-4. Pada grafik terlihat pada tahun 2014 area *kiln* Pabrik Tuban 4 memang memiliki biaya pemeliharaan paling rendah, tetapi *trend* kerusakan di Pabrik Tuban 4 lebih sering dibandingkan pabrik lainnya. Pemeliharaan pada pabrik PT. Semen Gresik memang rutin dilakukan dan sangat terencana, tetapi pemeliharaan tersebut sering kali harus dilakukan pada waktu yang tidak terduga akibat kerusakan yang dialami secara tiba-tiba dan terjadi pada waktu yang tidak menentu, sehingga apabila dibiarkan terus-menerus maka besar kemungkinan mesin harus dimatikan tidak sesuai dengan waktu yang telah direncanakan. Tabel 1.2 menunjukkan waktu *downtime* yang terjadi pada pabrik PT. Semen Gresik untuk area *kiln* dari tahun 2011 hingga 2014^[1].

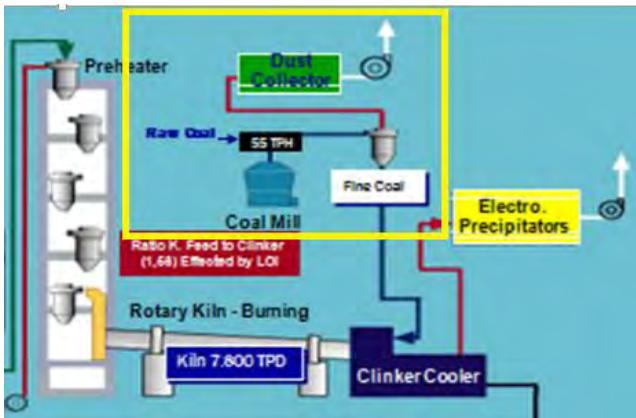
Gambar 1.4 Susunan *coal mill*, *dust collector*, *fan coal mill* ^[2]

Proses pengolahan batubara tersebut terjadi pada *coal mill* jenis *vertical roller mill* yang mempunyai *grinding table* dan tiga buah *grinding roller*. Proses tersebut juga melalui beberapa tahapan dengan memanfaatkan peralatan lain seperti *dust collector* dan *fan coal mill* yang ditunjukkan pada gambar 1.4.

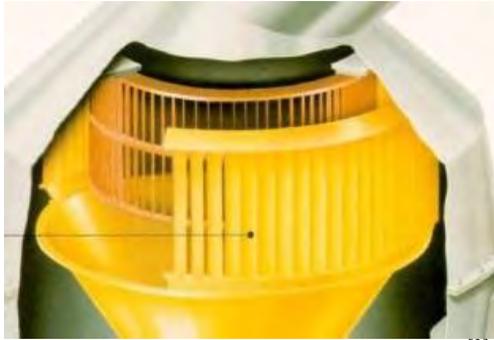
Gambar 1.6 Classifier pada coal mill ^[3]

Classifier yang berada di dalam *coal mill* terdiri dari dua bagian, yaitu *guide vane* dan *rotor* yang merupakan *dynamic classifier*. Prinsip kerja *classifier* adalah membagi suatu aliran material menjadi dua atau lebih aliran dengan distribusi ukuran partikel yang berbeda. Satu aliran mengandung lebih banyak partikel halus dan aliran yang lain lebih banyak mengandung partikel kasar. Gambar 1.6 menunjukkan *classifier* (*guide vane* dan *rotor*) yang berada pada *coal mill*.

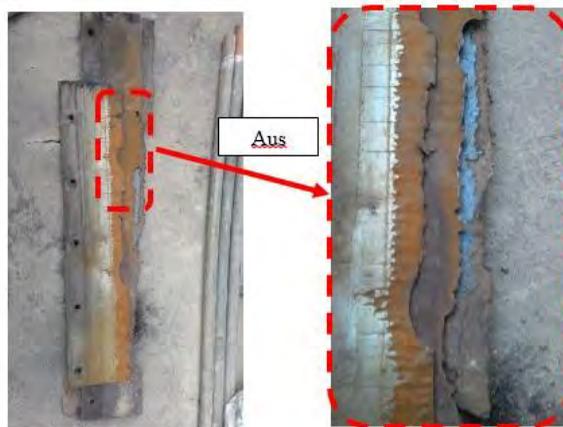
Gambar 1.7 Keausan pada *guide vane coal mill* [1]

Dari tabel 1.3 menunjukkan intensitas pemeliharaan yang cukup banyak pada *guide vane coal mill* Pabrik Tuban 4, terutama pada tahun 2014. Hal inilah yang melatar belakangi saya untuk menganalisa *guide vane coal mill* Pabrik Tuban 4, karena seharusnya performa pabrik yang baru didirikan dan beroperasi pada tahun 2012 ini dapat lebih maksimal. Gambar 1.7 berikut ini menampilkan keausan yang terjadi pada *guide vane coal mill* Pabrik Tuban 4.

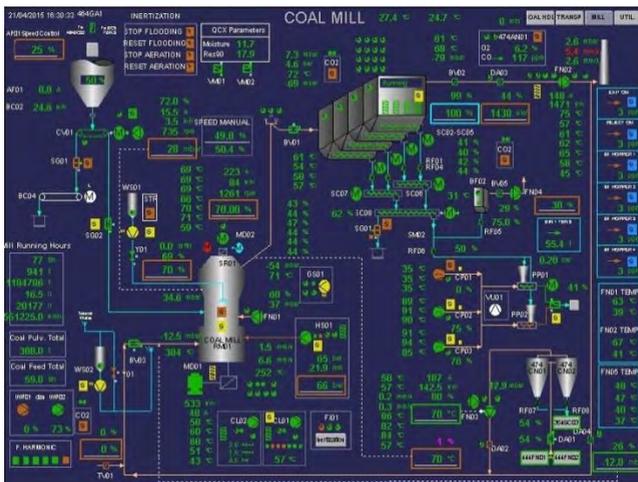
Gambar 2.1 Sistem area *kiln* dan *coal mill* Pabrik Tuban 4 [1]

Unit PKCM 3-4 adalah unit kerja yang bertanggung jawab memelihara *preheater*, *rotary kiln*, *coal mill*, dan *clinker cooler* pada Pabrik Tuban 4. Di area inilah terjadi pembentukan *clinker* yang merupakan hasil campuran dari beberapa bahan baku pembuatan semen seperti batu kapur, tanah liat, pasir besi, dan pasir silika. *Clinker* inilah yang nantinya akan digiling pada mesin *finish mill* untuk menjadi semen yang memiliki nilai jual. PKCM merupakan unit yang sangat vital pada proses produksi semen, karena pabrik akan berhenti jika ada salah satu mesin di area ini yang mengalami *breakdown*. Pada gambar 2.1 ini menunjukkan sistem pada area *kiln* dan *coal mill* Pabrik Tuban 4 yang ditangani oleh unit PMKC 3-4.

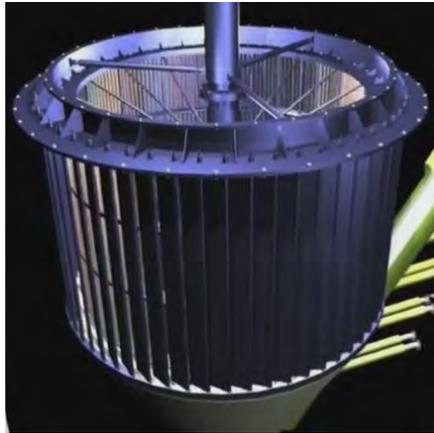
Gambar 2.3 *Guide vane* yang digunakan pada *coal mill* ^[4]

Guide vane pada *coal mill* berbeda dengan *guide vane* yang ada pada umumnya. *Guide vane coal mill* berfungsi untuk mengondisikan arah dan kecepatan alir tertentu. Sistem pemeliharaan yang dilakukan kepada *guide vane* ini adalah *condition base*, dengan pengertian tidak memiliki jadwal yang pasti untuk dilakukan pemeliharaan. *Guide vane* akan dilakukan pemeliharaan jika kondisi di lapangan memungkinkan untuk mematikan *coal mill*^[1]. Gambar 2.3 berikut ini menampilkan bentuk *guide vane* yang digunakan pada *coal mill*.

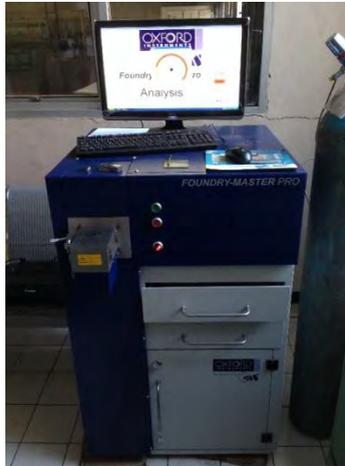
Gambar 3.4 Peralatan metode *Optical Emission Spectroscopy* (OES)

Identifikasi komposisi kimia dilakukan dengan metode *Optical Emission Spectroscopy* (OES) pada kedua *layer* yang terdapat pada material *guide vane*, yaitu *hardfacing* dan *mild steel*. Dari pengujian tersebut diperoleh informasi paduan yang terkandung di dalam *guide vane coal*

mill agar dapat menentukan jenis *material guide vane coal mill*. Pada gambar 3.4 berikut ini merupakan peralatan metode *Optical Emission Spectroscopy* (OES) yang digunakan pada pengujian ini.

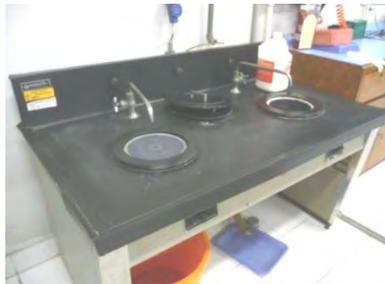
Gambar 3.5 Mesin *grinding* dan *polishing*

1. Pemotongan komponen untuk dijadikan spesimen uji.
2. *Grinding* : Spesimen digosok pada mesin *grinder*, dari yang paling kasar dimulai dengan *grade* 50 sambil dialiri air. Setelah terjadi garis-garis goresan yang sejajar dan merata, spesimen dicuci dengan air, dan kertas gosok diganti dengan *grade* yang lebih tinggi secara *gradual* yaitu 120, 150, 220, 400, 600, 800, 1000, 1200, 2000.

3. *Polishing* : Spesimen dipoles dengan ditekan pada permukaan piringan yang berputar cepat. Piringan ini dilapisi kain penggosok yang telah ditaburi bubuk alumina. Untuk kehalusan 0,05 mikron harus menggunakan kain penggosok lain. Agar pemakaiannya tidak berantakan, bubuk 1 mikron ditaburkan pada kain penggosok 10", sedang bubuk 0,05 mikron pada kain penggosok 8". Akan didapatkan permukaan spesimen yang mengkilap seperti cermin. Untuk membersihkan sisa-sisa *polishing powder* dan goresan-goresan, spesimen dicuci dengan air dan alkohol kemudian dikeringkan dengan *dryer* atau digosok dengan *soft tissue*.

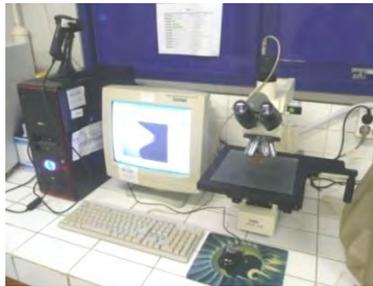
Gambar 3.6 Mikroskop optis

5. Pengamatan struktur mikro : Pengamatan ini dilakukan dalam dua kali perbesaran, yaitu perbesaran 100 kali dan perbesaran 500 kali. Perbesaran dilakukan dengan menggunakan mikroskop optis seperti pada gambar 3.6 berikut ini.

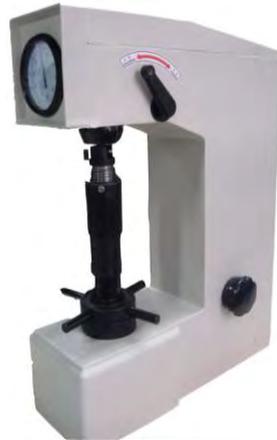
Gambar 3. 7 Alat uji kekerasan *rockwell c* (merk Frank)

Pengujian kekerasan dilakukan untuk mengetahui sifat mekanik *material guide vane coal mill* dengan menggunakan metode *rockwell* skala c dan mesin uji merk Frank yang dapat dilihat pada gambar 3.7. Metode ini sangat mudah dikarenakan hasilnya dapat langsung dibaca pada alat uji. Pengujian ini dilakukan kepada masing-masing *layer* yang terdapat pada spesimen uji.

Dari pengujian kekerasan ini didapatkan nilai kekerasan dalam HRC (*Hardness Rockwell C*). Pengujian ini dilakukan dengan melakukan indentasi sebanyak 10 titik. Pengindentasian dilakukan pada bagian permukaan spesimen uji yang rata. Lokasi titik-titik pengujian kekerasan dapat dilihat pada gambar 3.8.

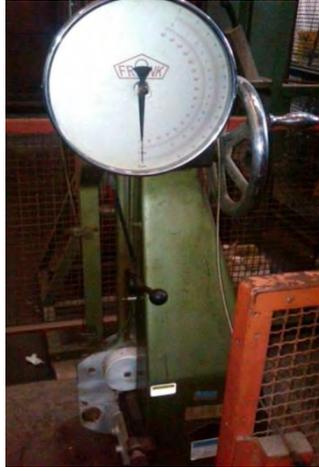
Gambar 3.9 Mesin uji *impact*

Pengujian *impact* ini dilakukan juga untuk mengetahui sifat mekanik *material guide vane coal mill*. Pengujian ini mengacu pada *standard* JIS Z 2242, dilakukan pada temperatur kamar, dan menggunakan mesin uji merk

Frank seperti gambar 3.9. Metode yang digunakan adalah *charpy* dengan melakukan pengujian kepada 3 buah spesimen uji. Takikan V diberikan pada sisi *mild steel*, dan kemudian ayunan bandul memukul sisi *hardfacing*.

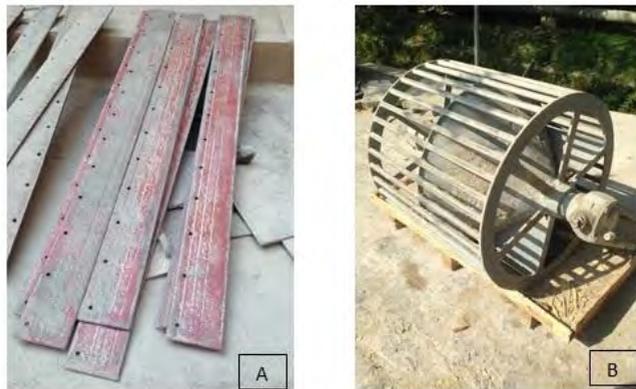
Gambar 4.1 *Guide vane* (A) dan rotor (B) ^[1]

aliran dengan distribusi ukuran partikel yang berbeda. Satu aliran mengandung lebih banyak partikel halus dan aliran yang lain lebih banyak mengandung partikel kasar. Keuntungan adanya *classifier* pada *coal mill* adalah lebih mudah mengontrol kehalusan produk, efisiensi penggilingan menjadi lebih baik, dan akan menaikkan kapasitas *mill*. Bertambahnya kapasitas *mill* disebabkan karena adanya pemisahan antara *material* kasar dan *material* halus oleh *classifier*, sehingga *material* yang digiling benar-benar *material* yang masih kasar. Hal ini juga akan menurunkan konsumsi energi untuk penggilingan. *Guide vane* dan *rotor* tersebut dapat dilihat pada gambar 4.1 berikut ini.

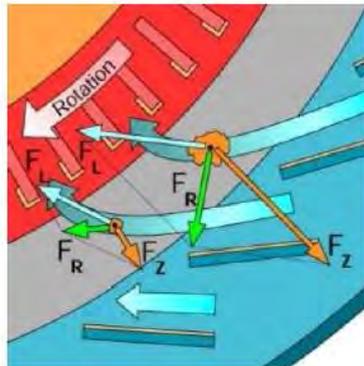
Gambar 4.3 Arah aliran gaya dan sistematika yang terjadi pada *classifier coal mill* ^[3]

Gambar 4.3 di atas menjelaskan arah aliran dan gaya sistematika pada *classifier coal mill* untuk memisahkan *material* kasar dan halus. *Lift Force* (F_L) dikurangi *Gravity Force* (F_G) merupakan gaya angkat untuk membawa batubara menuju *classiffier*, gaya ini dihasilkan oleh aliran udara pada *coal mill* yang melewati *guide vane* menuju *rotor*. *Centrifugal Force* (F_z) merupakan gaya yang dihasilkan oleh aliran udara dari putaran *rotor*, pada *case* ini aliran udara menuju ke arah *guide vane coal mill*. Gaya Resultan (F_R) disini adalah untuk menentukan arah batubara. Semisal arah tersebut benar batubara akan melewati *rotor*, dan jika tidak batubara akan terpekuk oleh *rotor* dan jatuh kembali ke *grinding table*.

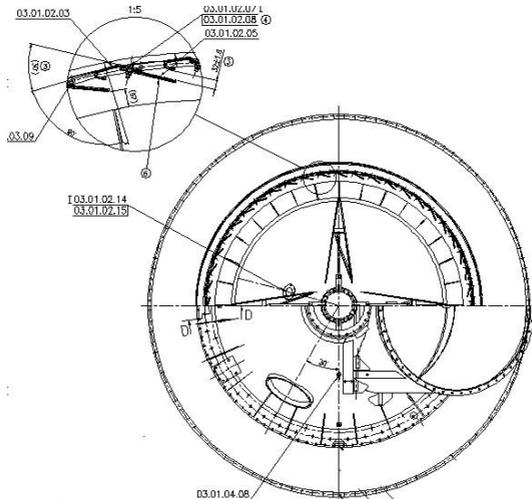
Gambar 4.4 Posisi pada gambar teknik *guide vane coal mill* ^[1]

Setelah dilakukan studi lapangan didapatkan beberapa informasi tentang dimensi dari *material guide vane coal mill*. Pada gambar 4.4 di bawah ini menunjukkan posisi *guide vane* pada gambar teknik.

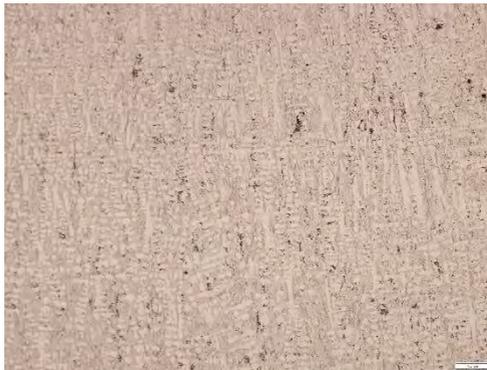
Gambar 4.6 Foto struktur mikro pada *guide vane coal mill layer hardfacing* setelah di-etsa dan dilakukan perbesaran 100x

Pada gambar 4.6 dan gambar 4.7 ini menampilkan struktur mikro dari *layer hardfacing* yang terdapat pada *material guide vane coal mill* setelah dilakukan pengetsaan.

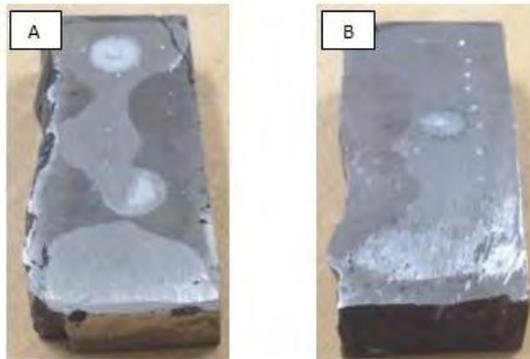
Gambar 4.9 Spesimen uji kekerasan pada *layer hardfacing* (A), dan spesimen uji kekerasan pada *layer mild steel* (B).

uji yang rata. Lokasi titik-titik pengujian kekerasan dapat dilihat pada gambar 4.9. Nilai kekerasan pada pengujian juga dapat dilihat pada tabel 4.4 dan tabel 4.5.

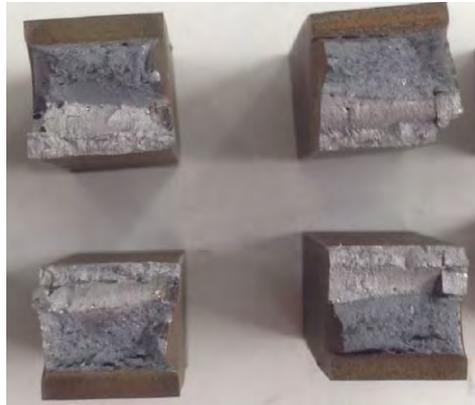
Gambar 4.12 Pola patahan spesimen uji *impact*

Dari gambar 4.11 di atas dapat diketahui hasil pengujian *impact charpy v-notch* pada *material* yang mengandung 0,20% karbon (*mild steel*) pada *temperature* 25°C adalah sebesar 140 joule. *Impact strength mild steel* lebih besar dibandingkan *material guide vane*. Hasil tersebut mengindikasikan *mild steel* memiliki ketangguhan yang lebih besar dibandingkan *guide vane*. Pada gambar 4.12 berikut ini menampilkan pola patahan spesimen hasil pengujian *impact*.

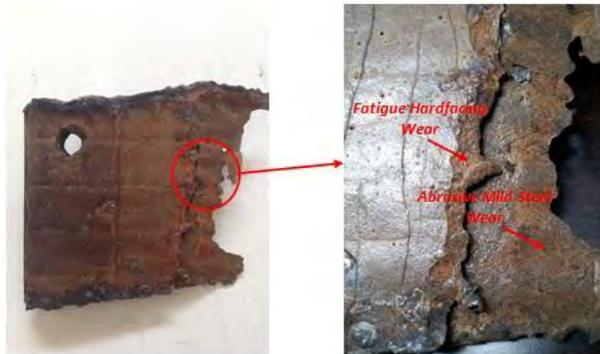
Gambar 4.14 Permukaan *guide vane coal mill* yang mengalami kerusakan [1]

Pada gambar 4.14 di atas dapat dilihat pola kerusakan yang terjadi pada permukaan *guide vane coal mill*. Pada gambar tersebut dapat dilihat *material* mengalami beberapa retakan. Mengacu pada buku referensi [12] didapatkan informasi pola kerusakan *guide vane coal mill* akibat *fatigue wear* serupa dengan gambar 4.15 berikut ini.

Berdasarkan hal tersebut, *material guide vane coal mill* memiliki pola kerusakan retakan-retakan yang mengindikasikan penyebab kerusakan tersebut diakibatkan oleh *fatigue wear* yang dialami permukaan *guide vane* akibat mengalami beban berulang. *Fatigue wear* menyebabkan retak-retak mikro, kemudian retak-retak mikro tersebut pada akhirnya menyatu dan menghasilkan pengelupasan *material*.

3. *Material guide vane* memiliki nilai kekerasan tinggi khususnya pada *layer hardfacing* yang terkena beban *impact* berulang. Hal tersebut menyebabkan *material hardfacing* tidak cukup tangguh terhadap *fatigue wear*.

4. Penyebab kerusakan *guide vane* disebabkan oleh *fatigue wear*. Hal ini dikarenakan *material guide vane* memiliki ketangguhan yang tidak baik dan tidak sesuai, sehingga *material guide vane* tidak cukup tangguh untuk menerima beban *impact* berulang. Hal ini dapat dilihat dari permukaan *guide vane* yang lebih dominan mengalami kerusakan yaitu pada *layer hardfacing* dibandingkan *layer mild steel*.

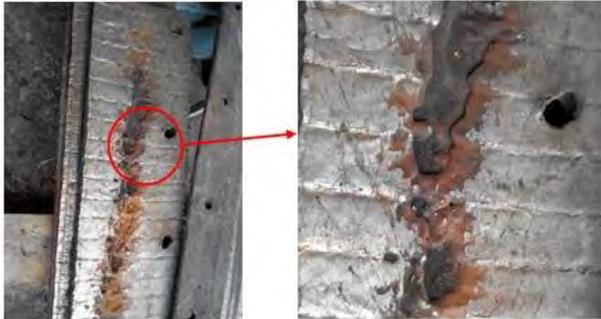
Gambar 4.16 Permukaan *guide vane coal mill* yang mengalami kerusakan

Pada gambar 4.16 dibawah juga merupakan hasil pengamatan makroskopik kerusakan yang terjadi pada permukaan *guide vane coal mill*.

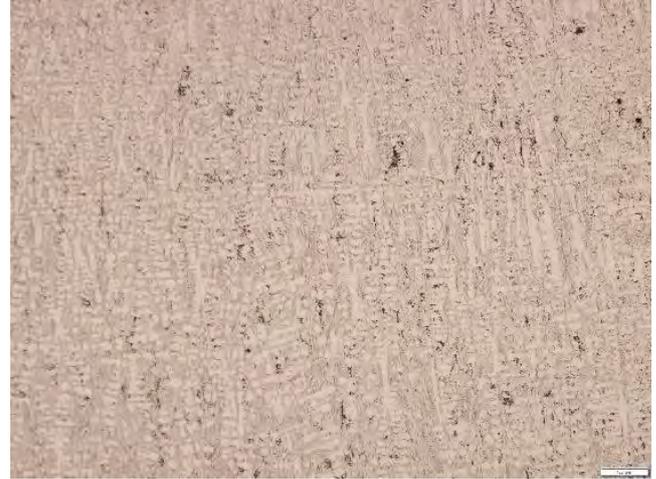
Gambar 5. Foto struktur mikro pada *guide vane coal mill layer hardfacing* setelah di-etsa dan dilakukan perbesaran 100x

Kondisi pengamatan metalografi sesudah dilakukan pengetsaan dilakukan untuk melihat struktur mikro dari *layer hardfacing* agar dapat diketahui jenis *material* yang digunakan. Pada Gambar 5 dan Gambar 6 ini menampilkan struktur mikro dari *layer hardfacing* yang terdapat pada *material guide vane* setelah dilakukan pengetsaan.

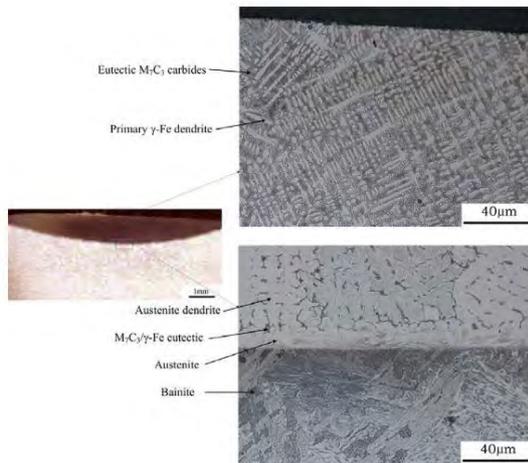
Gambar 7. Foto struktur mikro Fe-Cr-C [6]

Berdasarkan literatur^[6] didapatkan struktur mikro dari *material Fe-Cr-C overlay* ditunjukkan pada Gambar 7. Mengacu pada literatur^[6] tersebut struktur mikro pada Gambar 6 memiliki kemiripan dengan struktur mikro pada Gambar 7, sehingga dari perbandingan ini mengindikasikan *layer hardfacing* tergolong jenis *material Fe-Cr-C overlay*.

Setelah dilakukan uji metalografi, dari hasil yang diperoleh dapat dilihat struktur mikro *layer hardfacing material guide vane*. Gambar tersebut menunjukkan adanya *pearlite*, *austenite*, dan *flake*, dari hal tersebut menunjukkan *layer hardfacing* tergolong *material martensitic*.

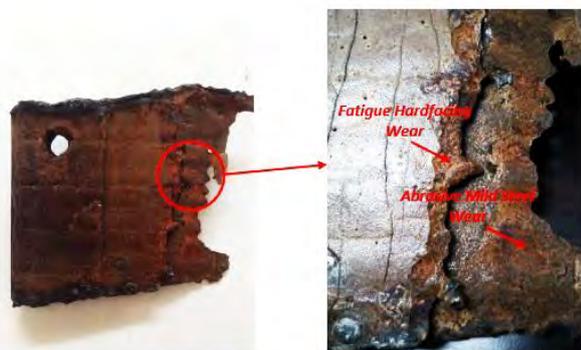
Gambar 12. Permukaan *guide vane* yang mengalami kerusakan

Pada Gambar 12 tersebut dapat dilihat pola kerusakan yang terjadi pada permukaan *guide vane coal mill*. Pada gambar tersebut dapat dilihat *material* mengalami beberapa retakan. Mengacu pada buku referensi [10] didapatkan informasi pola kerusakan *guide vane* diakibatkan oleh *fatigue wear* serupa dengan Gambar 13 berikut ini.

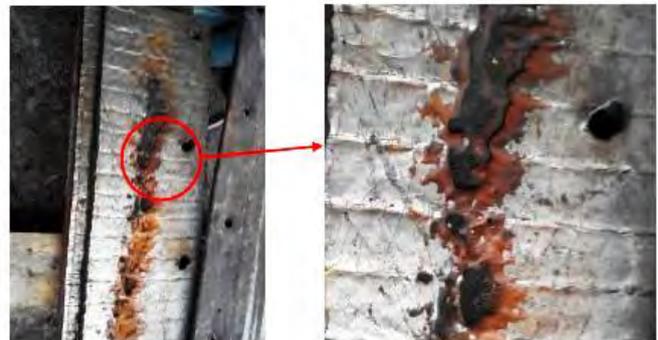
Gambar 14. Permukaan *guide vane* yang mengalami kerusakan [1]

Pada Gambar 14 dibawah ini juga merupakan hasil pengamatan makroskopik kerusakan yang terjadi pada permukaan *guide vane*.

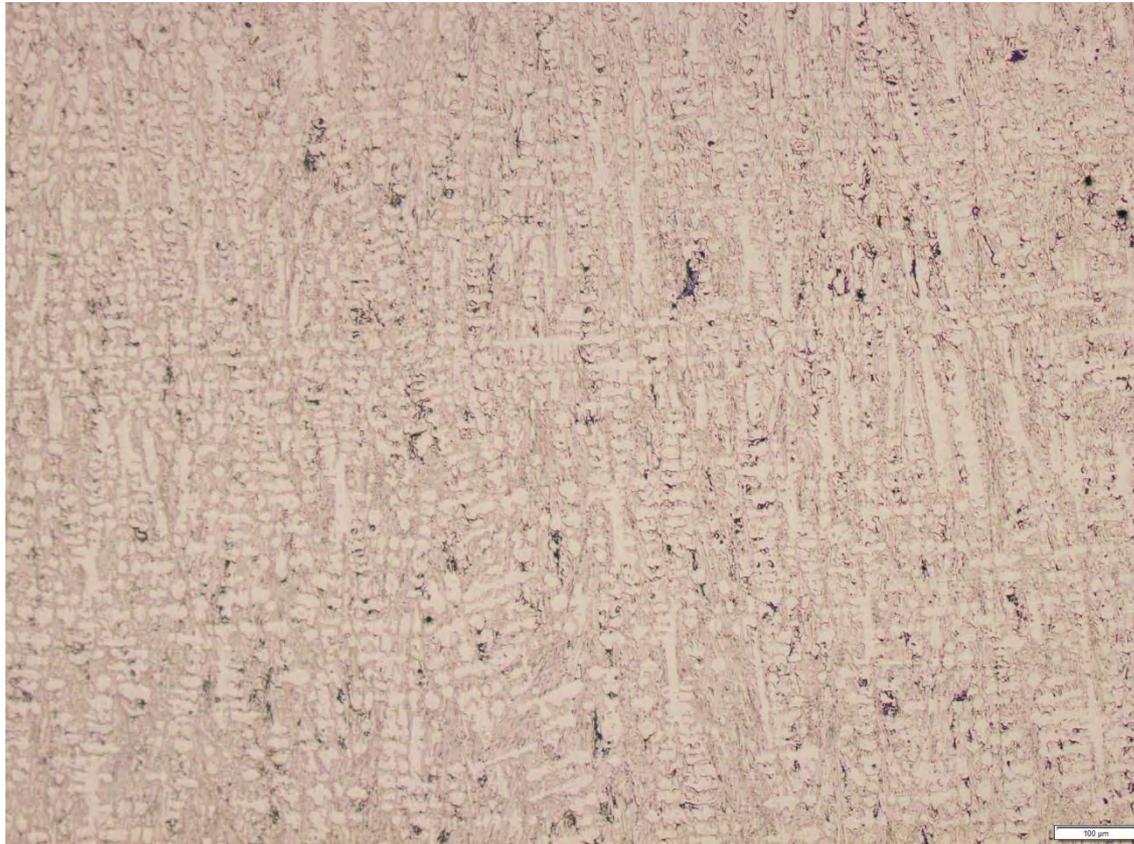
Perbesaran 100x

Pengujian *Metallography*
