TUGAS AKHIR - TM 141585

**ANALISA KEGAGALAN *RIDING GEAR* PADA
ROTARY DRYER DENGAN VARIASI POSISI
PEMBEBANAN
(Studi Kasus: Pabrik II PT. Petrokimia Gresik)**

JURUSAN TEKNIK MESIN
Fakultas Teknologi Industri
Institut Teknologi Sepuluh Nopember
Surabaya
2016

**FAILURE ANALYSIS OF ROTARY DRYER'S
RIDING GEAR WITH VARIATION OF LOADING
POSITION
(Case Study: Plant II PT. Petrokimia Gresik)**

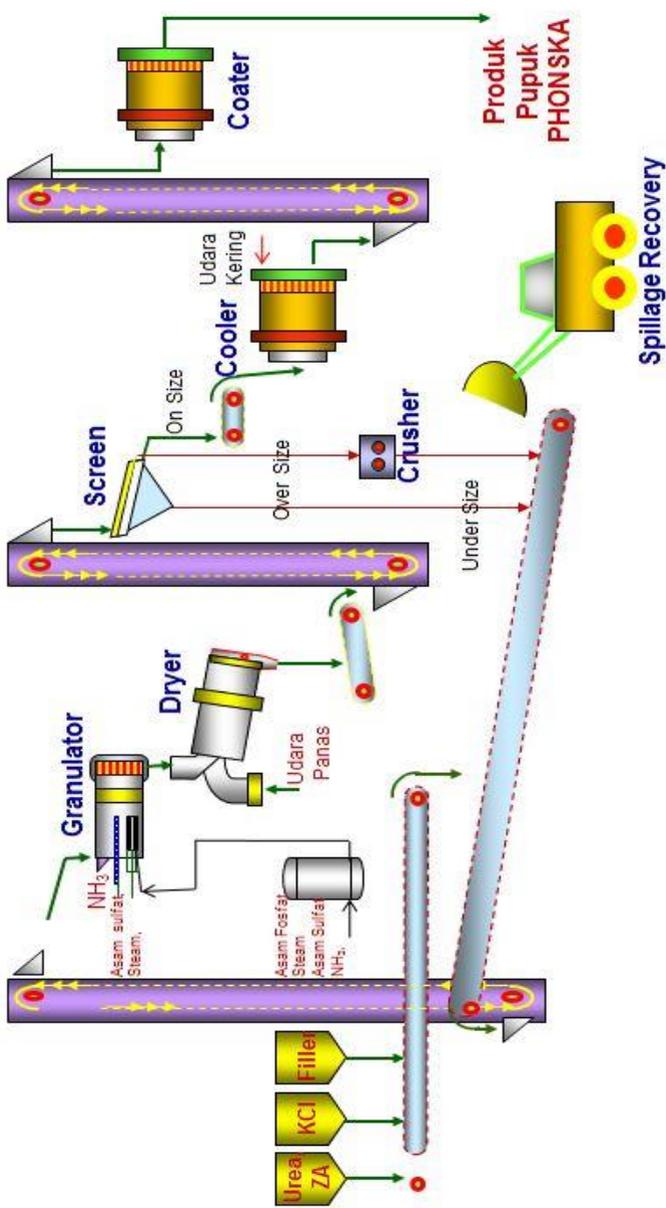
Gambar 1.2 Diagram Alur Produksi Phonska Pabrik II PT Petrokimia Gresik

menjadi lebih sempurna, setelah itu butiran kasar dan butiran halus akan dipisahkan pada sebuah *Screen*. Butiran produk yang memiliki ukuran sesuai dengan spesifikasi produk dipisahkan dan dialirkan kedalam *cooler*. Udara kering digunakan untuk mendinginkan produk sehingga butiran akan menjadi lebih padat. Produk pupuk tersebut masuk ke dalam proses terakhir yaitu *coater*, hal ini bertujuan agar butiran-butiran yang telah terbentuk tidak menyatu satu dengan lainnya. Beberapa equipment pendukung proses produksi pupuk Phonska antara lain: Granulator, *Dryer*, *Screen*, *Cooler*, dan *Coater*.

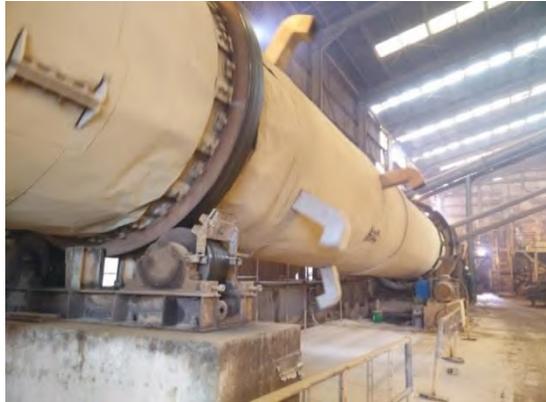
Gambar 1.3 Rotary Dryer di Pabrik II PT Petrokimia Gresik

- Kecepatan putar : 3,8 Rpm
- Kapasitas : 350 Ton/Jam
- Temperatur Operasi : 70°-100° C
- Tipe *Rotary Dryer* : 22M362
- Panjang : 33 meter
- Diameter : 4,2 meter

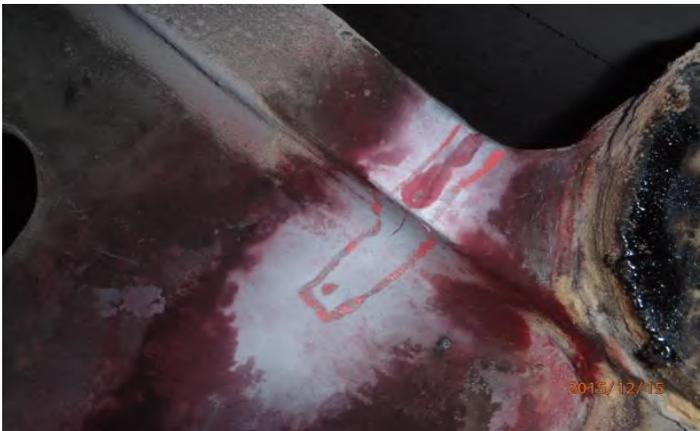
Gambar 1.5 *Crack* yang Terjadi pada *Riding Gear Rotary Dryer*

penggeraknya (*Riding Gear*) yang ditunjukkan pada gambar 1.5 berupa terjadinya *crack* pada *rim riding gear*. Berdasarkan kasus di lapangan selama ini kerusakan pada *riding gear* telah beberapa kali terjadi dan telah dilakukan *repair*. Repair yang diberikan yaitu berupa pengelasan dengan PWHT pada bagian *crack*, akan tetapi hanya bertahan selama 3 bulan saja hingga timbul retakan baru yang berasal dari rambatan *crack* sebelumnya. Pengelasan kembali dilakukan untuk menambal *crack* tersebut dan mampu bertahan hingga 10 bulan sebelum kemudian diganti dengan gear yang baru. Gambar 1.6 menunjukkan proses *repair* sebelum dilakukannya pengelasan yang pernah dilakukan oleh pihak perawatan Pabrik II PG.

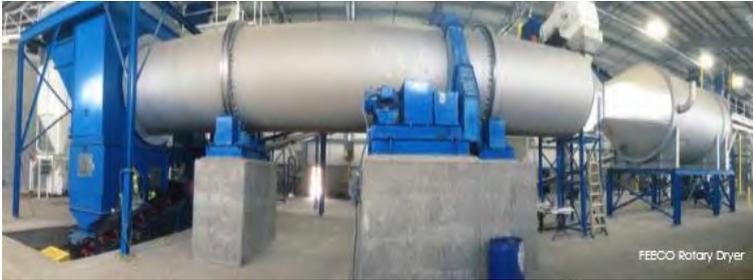
Gambar 2.8 Rotary Dryer ^[3]

Didalam *rotary Dryer* terjadi proses pembakaran, kalor yang diberikan harus cukup untuk mengeringkan kandungan air dalam slurry dan memanasi umpan yang telah kering sehingga mencapai temperatur clinkerisasi. ^[2]

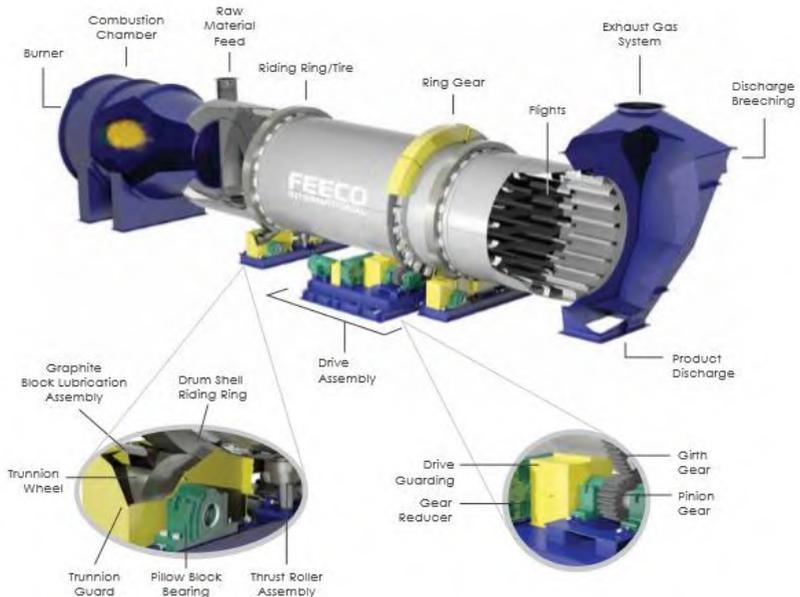
Gambar 2.11 Konstruksi Dasar *Rotary Dryer* ^[3]

Komponen dasar dari *rotary Dryer* adalah *shell*, lapisan tahan api (*refractory lining*), *support tyres* dan *rollers*, gigi drive (*drive gear*) dan penukar panas internal (*internal heat exchanger*).

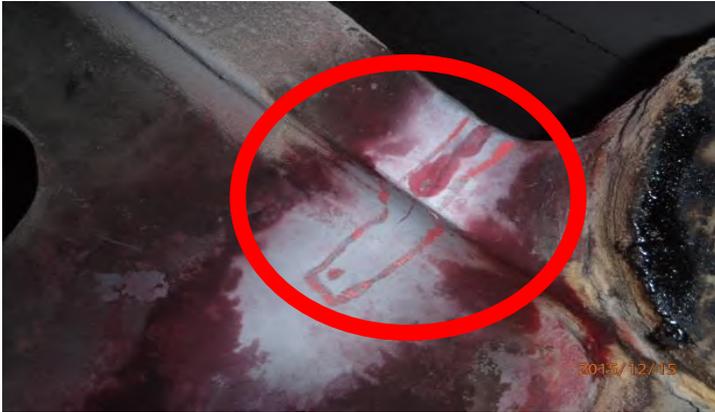
Gambar 4.1 Retakan yang Terjadi pada *Rim Riding Gear*

Beberapa gambar dibawah ini merupakan kerusakan dan perbaikan yang pernah dilakukan sebelumnya. Beberapa kerusakan menunjukkan letak kerusakan yang hampir berdekatan yaitu pada bagian yang menghubungkan antara *rim riding gear* dan pin yang menahan *spring plate*. *Riding gear* itu sendiri memiliki fungsi untuk memutar *shell*. *Spring plate* berfungsi untuk menarik *shell* agar ikut berputar bersama *riding gear*. Berdasarkan letak kerusakan yang berdekatan tersebut diindikasikan bahwa terjadi konsentrasi tegangan yang tinggi pada daerah tersebut.

Gambar 4.1 dan gambar 4.2 menunjukkan letak retak yang terjadi pada *rim riding gear*. Berdasarkan gambar tersebut dapat kita lihat bahwa letak kerusakan hampir berdekatan atau terletak pada bagian antara *rim riding gear* dengan pin yang menghubungkan *riding gear* dengan *shell*.

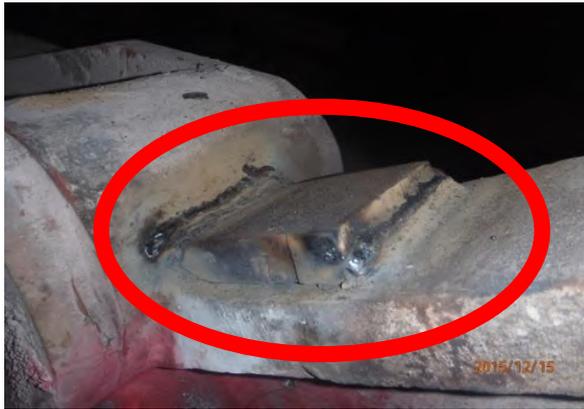
Gambar 4.3 Pemasangan Plat pada *Rim Riding Gear*

Gambar 4.3 menunjukkan perbaikan sementara yaitu dengan memberikan plat penguat pada punggung *rim riding gear* yang mengalami retak. Hal tersebut dilakukan guna memberi penguat tambahan agar retak tidak terjadi kembali. Berdasarkan gambar tersebut dapat kita lihat bahwa pengelasan pada plat penguat dilakukan pada bagian kanan dan kiri plat dan lebar plat penguat tidak sama dengan lebar punggung *rim riding gear* sehingga diindikasikan bahwa plat tersebut tidak cukup kuat untuk menahan.

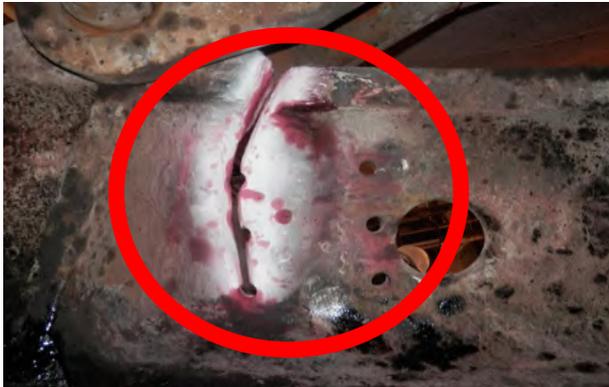
Gambar 4.4 Proses Pengelasan PWHT pada *Rim Riding Gear*

Gambar 4.4 menunjukkan perbaikan sementara dengan melakukan pengelasan PWHT dimana setelah dilakukannya pengelasan tersebut diberikan *heat treatment* guna mengurangi tegan sisa akibat pengelasan. Beberapa lubang kecil tersebut merupakan tempat plat penguat dipasang. Plat penguat dipasang pada dinding *rim riding gear* yang mengalami kerusakan. Retak kembali terjadi pada bagian lubang pemasangan plat penguat. Retak menjalar kembali dari ujung retakan lama yang menjalar melalui lubang plat penahan. Perbaikan kembali dilakukan dengan pengelasan PWHT kembali pada bagian yang retak tersebut.

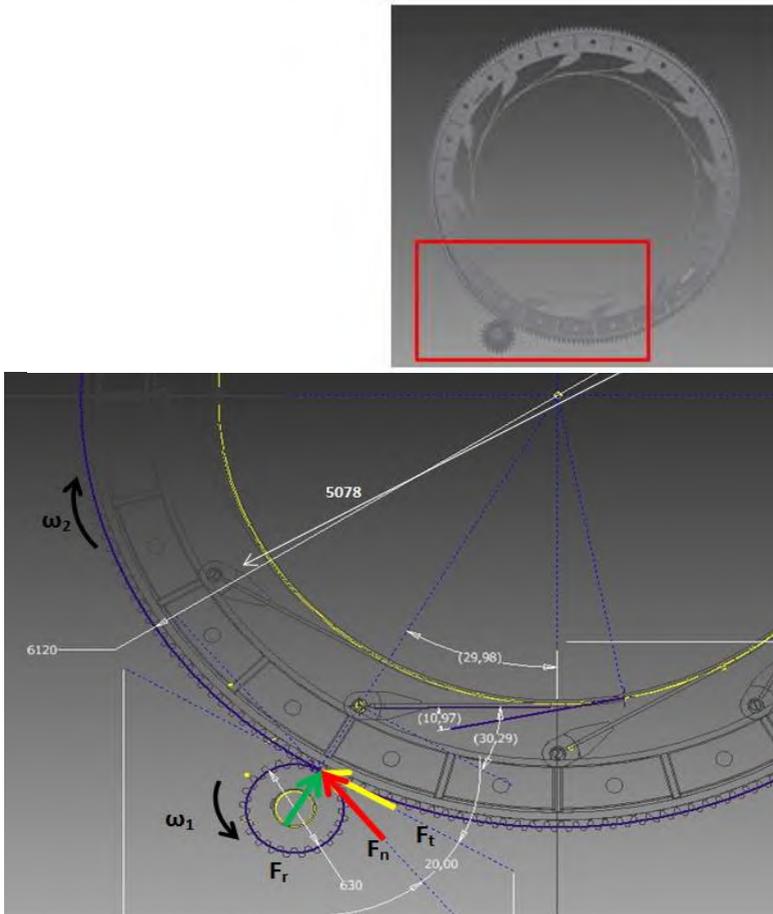
Gambar 4.5 Gaya yang Bekerja pada *Riding Gear*

Gambar 4.5 merupakan arah gaya-gaya yang bekerja pada *riding ring*. Beberapa gaya tersebut yang nantinya akan digunakan dalam perhitungan gaya serta digunakan sebagai *input* pada *software FEA* untuk mengetahui besar tegangan dan pengaruhnya terhadap *riding gear*. Pembuatan *drawing* objek yang diamati menggunakan *software Inventor*.

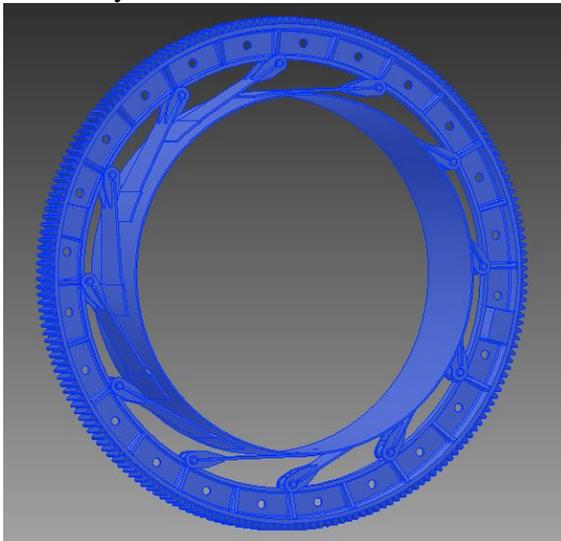
Gambar 4.6 Model Geometri *Riding Gear*

Gambar 4.6 merupakan model dari *riding gear* yang akan disimulasi dengan menggunakan *software FEA*. Gambar tersebut dimasukkan sebagai *geometry* yang akan disimulasikan dengan beberapa karakteristik sifat yang telah disebutkan diatas. Geometri tersebut disimulasi dengan diberi gaya gaya yang telah dihitung sebelumnya.

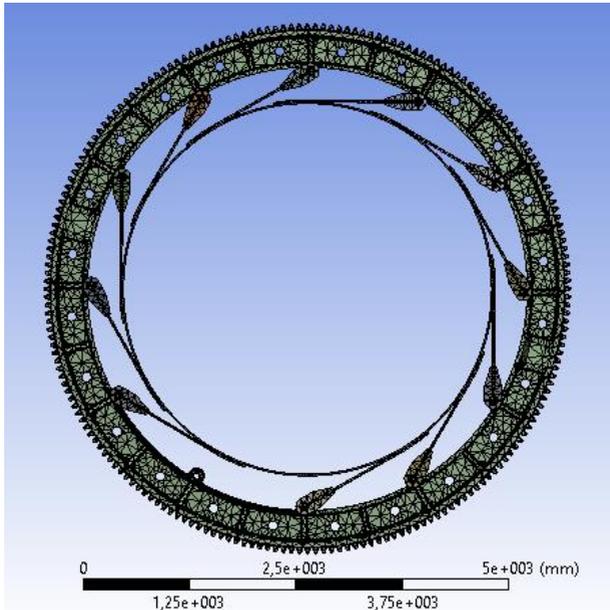
Gambar 4.8 Meshing Riding Gear pada Software FEA

Meshing yang diberikan pada geometri ditunjukkan oleh gambar 4.8 dengan *minimum edge length* sebesar 2,82840 mm menghasilkan *mesh* berjumlah 345956 *nodes* dan jumlah *elements* sebesar 154467.

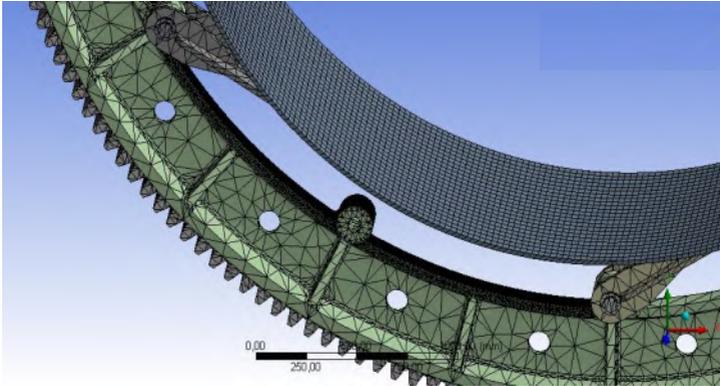
Gambar 4.9 *Face Meshing Riding Gear* pada *Software FEA*

Face meshing diberikan pada bagian yang diduga merupakan daerah yang menerima pengaruh paling tinggi akibat pemberian beban gaya pada kontak *gear*. Hal tersebut diberikan guna melihat lebih *detail* pengaruh yang terjadi akibat pembebanan itu sendiri. gambar 4.9 menunjukkan bagian yang diberi *face meshing*.

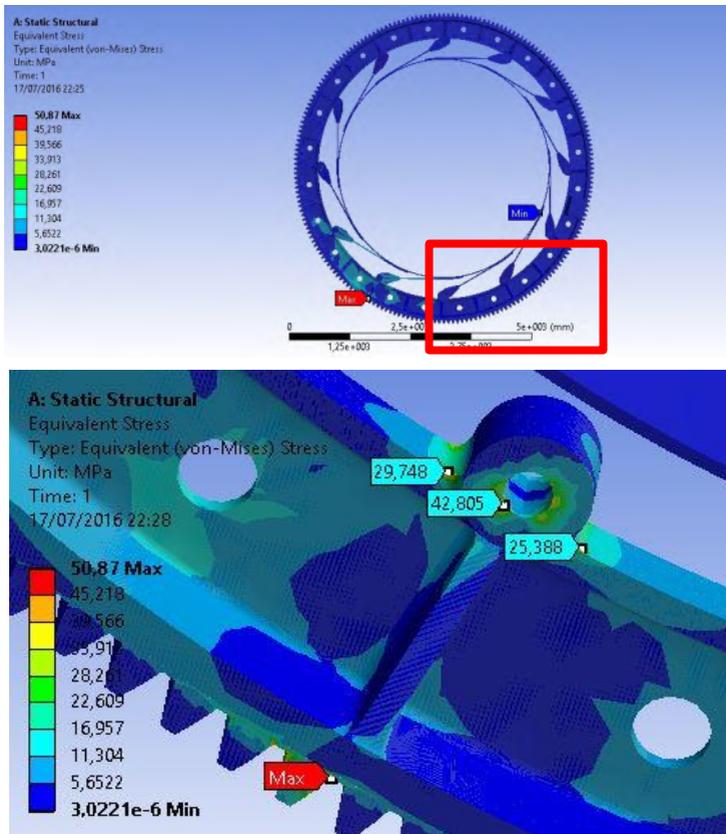
Gambar 4.10 *Equivalent Stress*

Gambar 4.10 menunjukkan daerah paling kritis yaitu terletak pada bagian kontak *gear* sebesar 50,87 Mpa dan pada daerah sekitar lengkungan penghubung antara *rim riding gear* dengan *pin spring* yang memiliki tegangan terbesar yaitu sebesar 40,718 Mpa. Secara detail pada daerah punggung *riding gear* ditunjukkan pada gambar 4.11 dimana konsentrasi tegangan dapat dilihat.

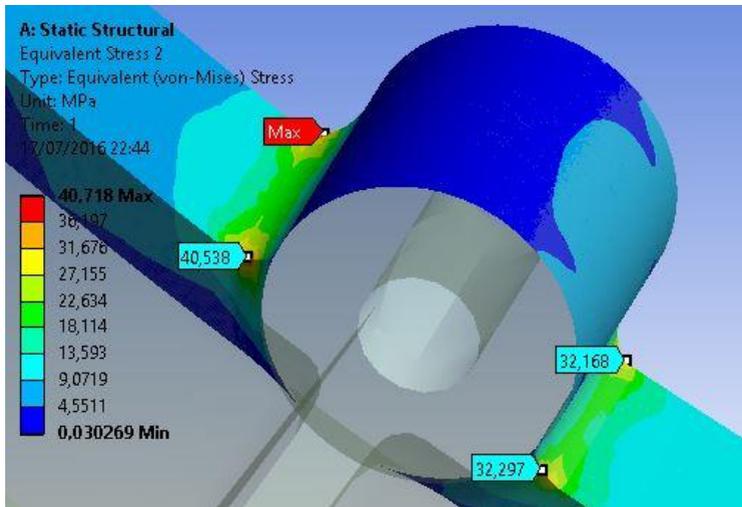
Gambar 4.11 *Equivalent Stress Detail* pada Bagian yang Mengalami Kerusakan

yang terjadi pada *rim riding gear*. Daerah yang mengalami kerusakan tersebut memiliki titik konsentrasi tegangan dan titik regangan terbesar, sehingga memicu timbulnya *crack* pada daerah tersebut.

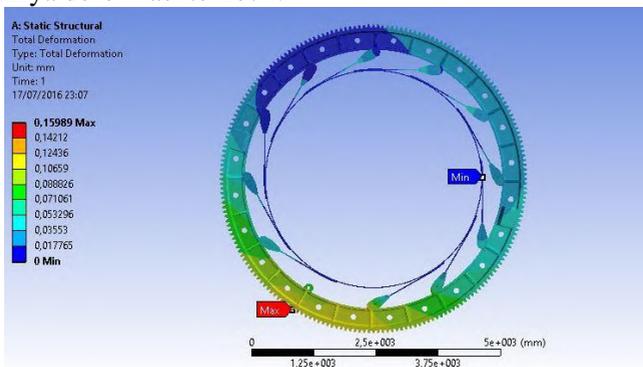
Gambar 4.13 *Total Deformation*

Total deformation yang ditunjukkan pada gambar 4.13 menunjukkan daerah yang memiliki kecenderungan terbesar untuk menyebabkan terjadinya deformasi pada *riding gear* itu sendiri. Bagian kontak *gear* memiliki kecenderungan terbesar untuk terjadi deformasi dan pada daerah yang berlawanan dengan kontak *gear* atau pada bagian atas memiliki kecenderungan terjadinya deformasi terkecil.

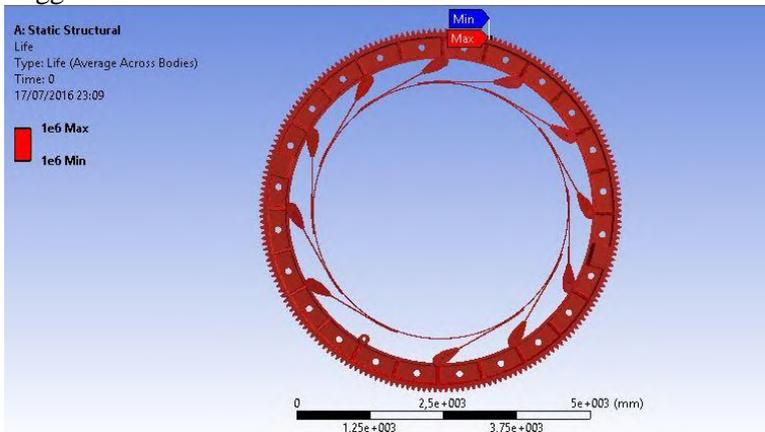
Gambar 4.14 *Fatigue Life*

Konfigurasi pembebanan pada simulasi tegangan lelah ini menggunakan *fully reverse*. Gambar 4.14 menunjukkan bahwa komponen tersebut memiliki ketahanan yang tinggi terhadap kelelahan. Hal ini menunjukkan bahwa kerusakan yang terjadi tidak disebabkan oleh tegangan lelah yang terjadi pada komponen tersebut, dengan kata lain komponen tersebut memiliki umur siklus yang sangat besar. Beban produksi yang ada masih jauh dibawah angka keamanan material tersebut, sehingga dapat dikatakan bahwa material *riding gear* tergolong material yang tangguh.

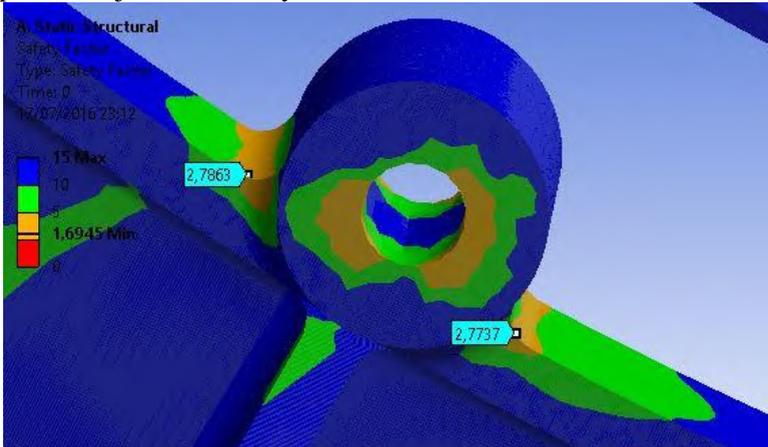
Gambar 4.15 Angka Keamanan pada *Fatigue Tool*

letak kerusakan yang sesuai dengan histori kerusakan yang pernah terjadi sebelumnya.

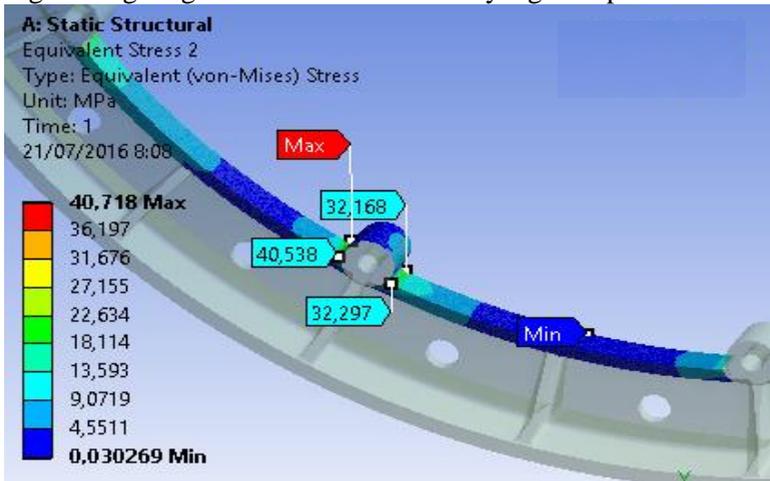
Gambar 4.18 Konsentrasi Tegangan pada Daerah Lengkungan Variasi Pertama

Mpa. Hal tersebut dapat dilihat pada gambar 4.18 dimana pada bagian lengkungan memiliki konsentrasi yang cukup besar.

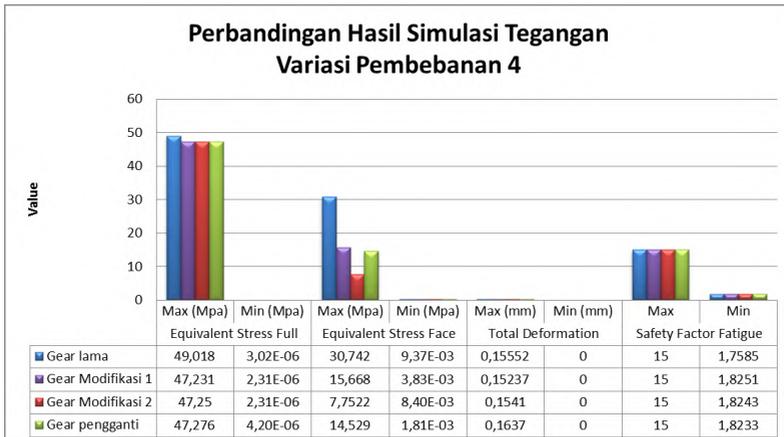
Gambar 4.47 Grafik Perbandingan Hasil Simulasi Tegangan Variasi Pembebanan 4

Berdasarkan grafik pada gambar 4.47, pengaruh variasi letak gaya kontak *gear* di titik keempat menunjukkan bahwa hasil simulasi *Equivalent Stress* pada keseluruhan *riding gear* menunjukkan tegangan paling kecil terjadi pada *riding gear* hasil modifikasi 1 sebesar 47,231. *Riding gear* hasil modifikasi 2 memiliki nilai tegangan sebesar 47,25 Mpa, sedangkan *riding gear* pengganti yang saat ini digunakan memiliki nilai tegangan sebesar 47,276 Mpa. Ketiga tegangan yang terjadi tersebut berada dibawah tegangan yang timbul pada pada *riding gear* lama memiliki tegangan sebesar 49,018 Mpa.
