**ANALISIS PENGARUH MAJOR INSPECTION GAS TURBINE  
TYPE M701D PADA PERFORMA HEATRATE PADA  
PEMBEBANAN 100MW**

**PT INDONESIA POWER GRATI POMU**

LAPORAN MAGANG INDUSTRI  
ANALISIS PENGARUH MAJOR INSPECTION GAS TURBINE TYPE M701D  
PADA PERFORMA HEATRATE BEFORE AND AFTER PEMBEBANAN 100MW

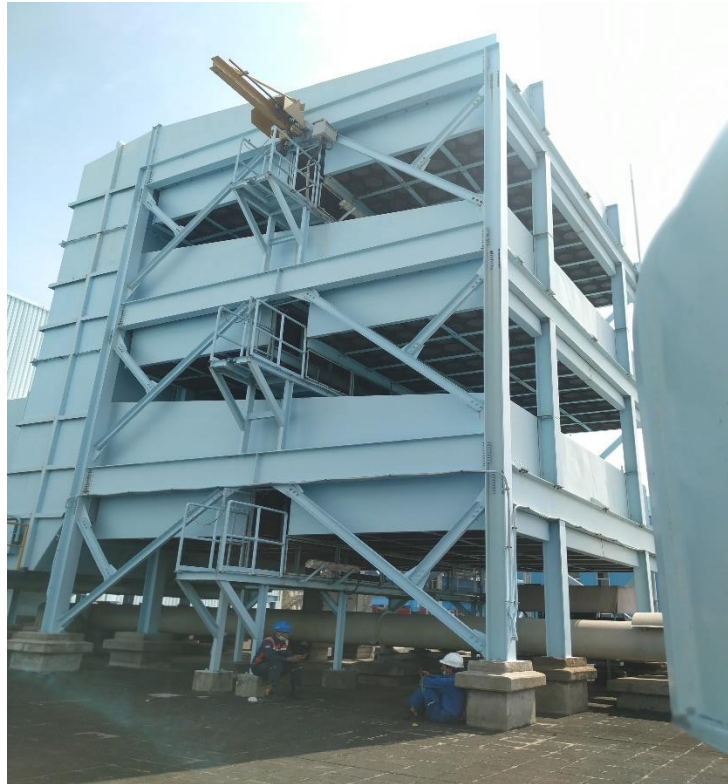
Gambar 4.12 Intake Air Filter

5. *Intake Air Filter*, merupakan tempat masuknya udara bebas ke dalam kompressor. Sebelum masuk udara disaring menggunakan filter udara yang disusun sedemikian rupa agar mengurangi udara yang kotor masuk kedalam.

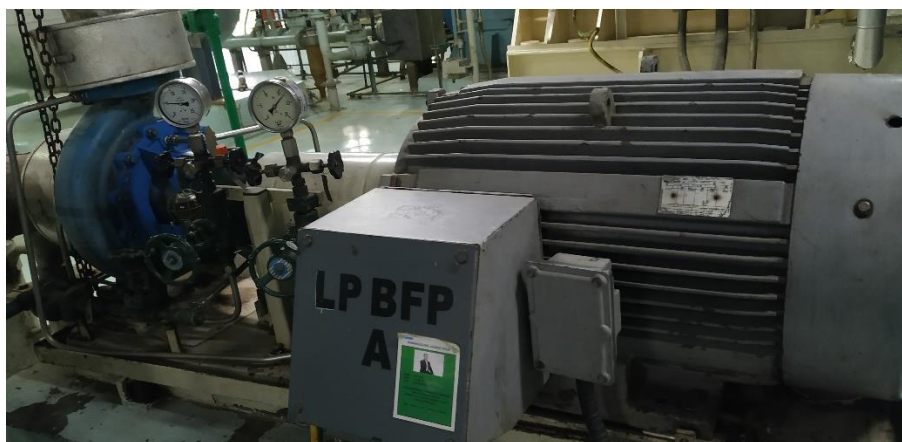
Gambar 4.17 Pompa LP BFP (Low Pressure Boiled feed Pump)

- CEP (*Condensate Extraction Pump*), pompa yang berfungsi menyuplai air condensate menuju deaerator dengan melalui proses preheater terlebih dahulu.
- BFP (*Boiler Feed Pump*), Pompa yang menyuplai air menuju LP drum dan HP drum dari deaerator dan melewati *economizer* terlebih dahulu.

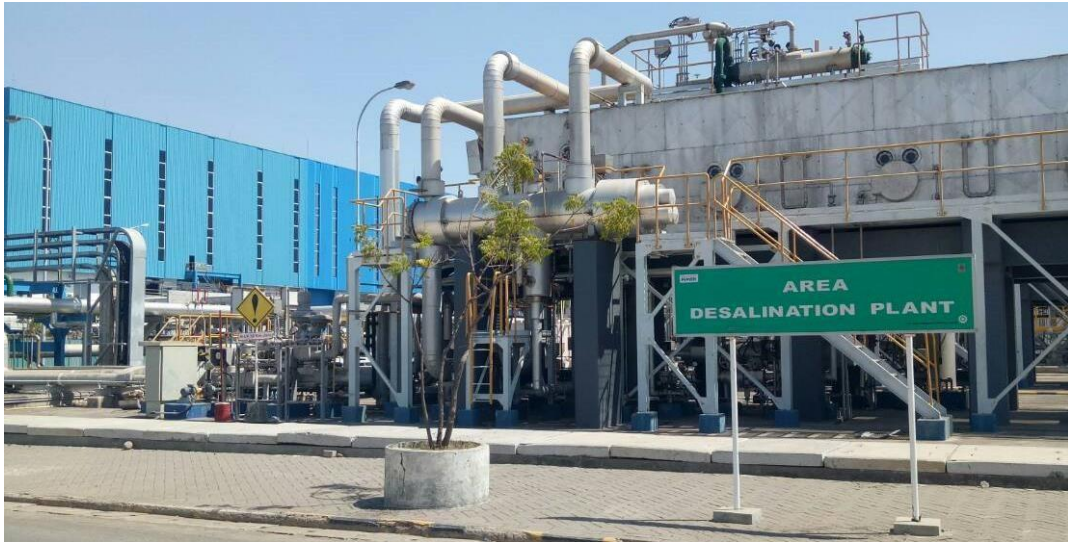
Gambar 4.18 Area Desalination plant

1. *Auxilliary Boiler*, adalah sebuah *boiler* yang berukuran kecil. Fungsi utama *auxiliary boiler* adalah penghasil steam yang dapat digunakan untuk peralatan seperti *desalination plant*, *gland steam*, dan sebagai penghasil steam ketika *steam turbine start-up*. *Auxilliary boiler* berkerja apabila tidak ada HRSG yang menghasilkan Steam.
2. *Desalination plant*, adalah sebuah tempat yang dapat menghilangkan kadar garam pada air laut, kemudian dapat digunakan sebagai *service water* untuk kebutuhan sehari-hari. Meskipun begitu air yang dihasilkan oleh *desalination plant* masih belum bisa digunakan untuk keperluan mesin pembangkit karena masih mengandung mineral dan memiliki nilai

konduktivitas tinggi. Maka dari itu air dari *desalination plant* akan diproses lagi dalam *water treatment plant*

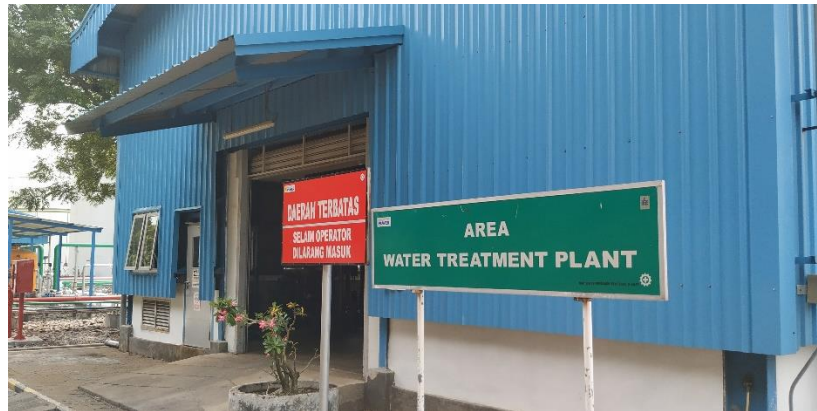
Gambar 4.19 Area water treatment plant

3. *Water Treatment Plant (WTP)*, merupakan suatu unit untuk memproduksi air *demin* dengan menghilangkan mineral yang terlarut dalam air dengan media penukaran ion yang ada di dalamnya (Anion dan Kation) sehingga menghasilkan air yang biasa disebut *make up water*

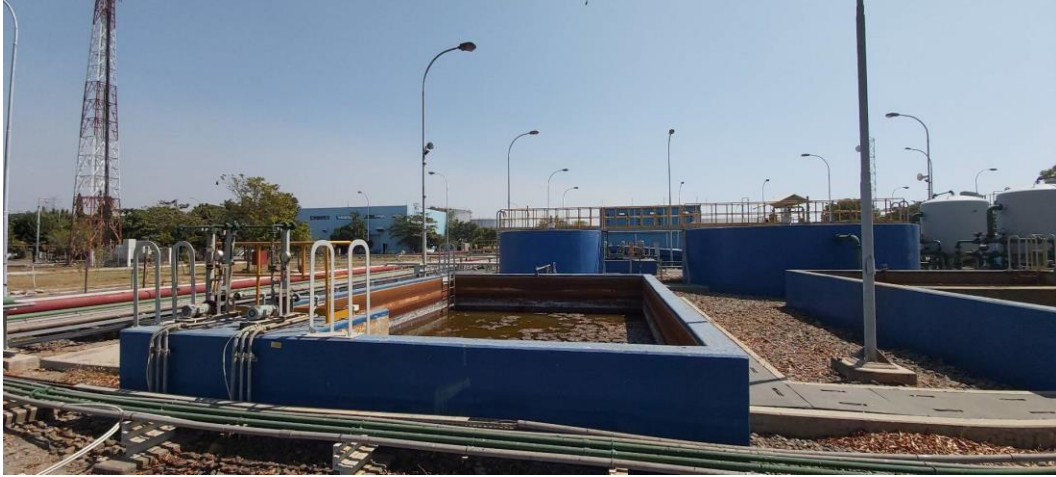
Gambar 4.20 Area Waste Water treatment plant

4. *Waste Water Treatment Plant (WWTP)*, merupakan suatu unit yang berfungsi untuk mengolah air sisa / air limbah dari HRSG, steam turbine dan air limbah dari tempat lain. Air limbah ini tidak dapat langsung dibuang ke lingkungan, karena akan membahayakan lingkungan sehingga harus diolah dulu untuk mengontrol PH agar sesuai dengan lingkungan. Bahan kimia yang digunakan untuk mengontrol PH adalah HCL dan NAOH.

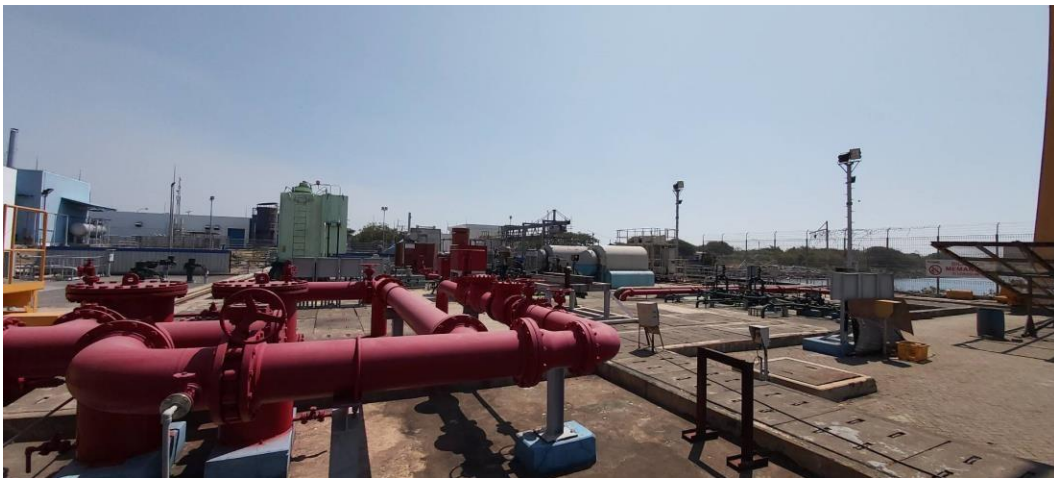
Gambar 4.21 Sea Water Intake

- a. *Screen Wash Pump*, pompa yang digunakan untuk menyemprot travelling screen
  - b. *Sea Water Feed Pump* merupakan pompa yang digunakan untuk mengalirkan air menuju chlorine plant dan desalination plant.

- c. *Circulating Water Pump (CWP)* merupakan pompa yang digunakan untuk memasok air ke kondensor yang digunakan sebagai pendingin lube oil cooler pada steam turbine.

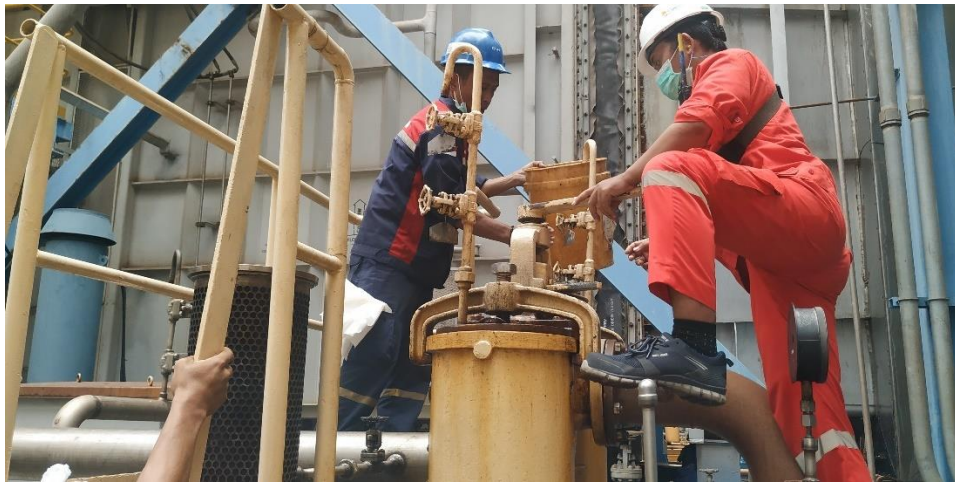
Gambar 4.23 Pelaksanaan Preventive Maintenance Flushing MFOP (main fuel oil pump)

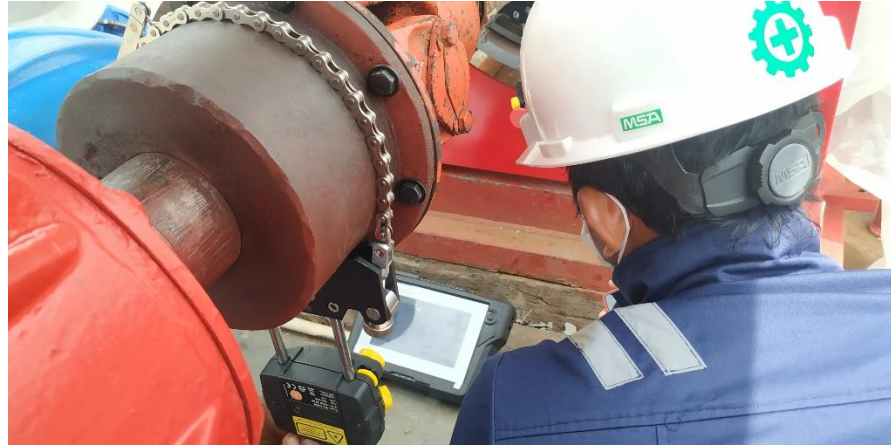
Gambar 4.24 Pengambilan data getaran bearing dengan alat untuk mengetahui keadaan bearing ketika bekerja

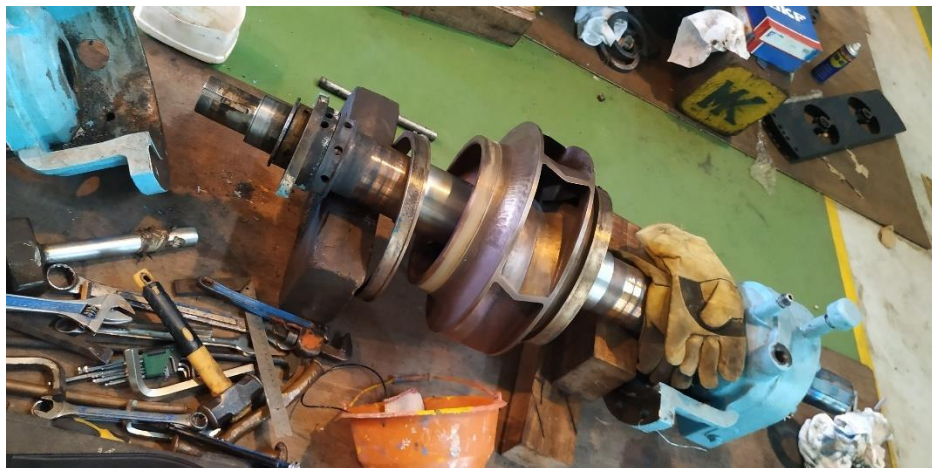
Gambar 3.25 Pemeliharaan *corrective maintenance* pada pompa C3WP

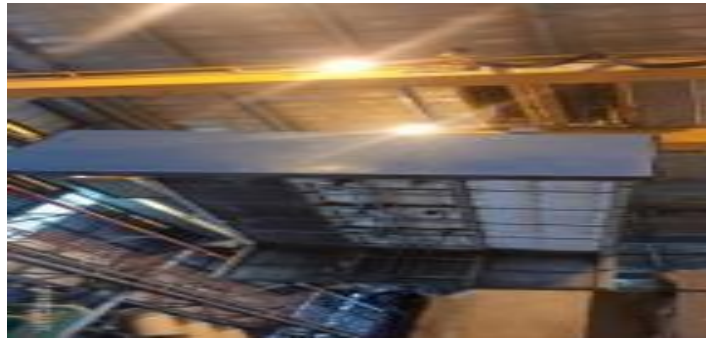
Gambar 4.26 Pelepasan Turbine enclosure

- Scope Pekerjaan : REMOVE TURBINE ENCLOSURE, INSTALL TURBINE ENCLOSURE
- Solusi : Cleaning Enclosure sebelum pemasangan, Melakukan perbaikan pada beberapa baut yang rusak
- Penggantian Parts : -
- Consumable Material : majun
- Final Result : Peralatan dalam kondisi bagus

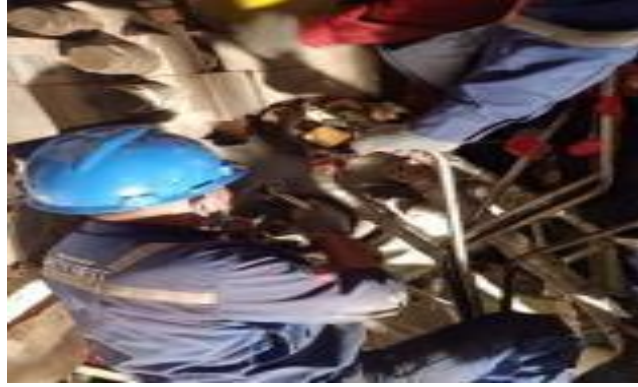
Gambar 4.27 Pelepasan Oil Pipe & Gas Pipe

- Scope Pekerjaan : REMOVE ATOMIZING AIR, FUEL OIL & GAS PIPE, INSTALL ATOMIZING AIR HEADER, FUEL OIL & GAS PIPE
- Solusi : Melepas pipa dengan memberikan tanda dan menutup lubang pipa agar kotoran tidak masuk, Memastikan lubang pipa aman dengan menggunakan udara service
- Penggantian Parts : SWG
- Consumable Material : Majun, WD 40
- Final Result : Peralatan dalam kondisi yang baik
- Catatan : Dilakukan penggantian Nozzle Oil sebanyak 1 buah pasca unit synchrone yaitu nozzle posisi nomer 3

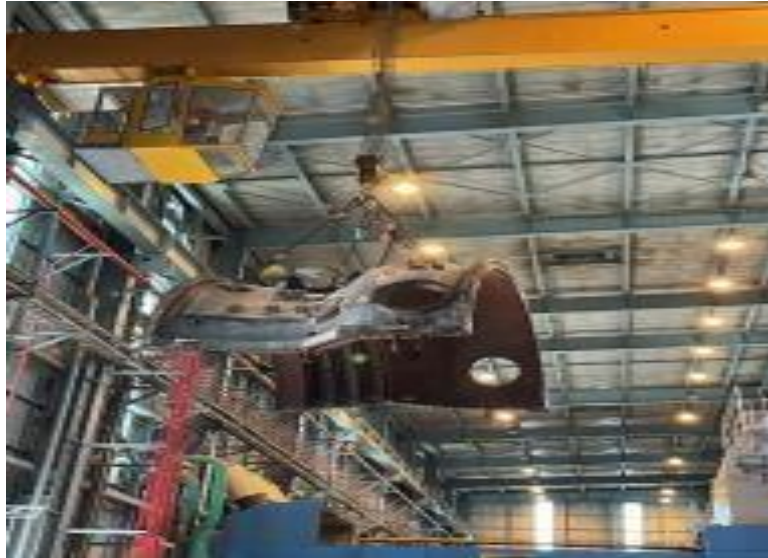
Gambar 4.28 Proses pengangkatan upper casing turbin

- Scope Pekerjaan : REMOVE TURBINE BOLTS (TORQUE PIN & PIN) U/H, REMOVE TURBINE BOLTS (VERTICAL & HORIZONTAL BOLTS), LIFT UP - TURBINE CASING, CLEANING TURBINE CASING (U/H), INSTALL TURBINE CASING (U/H), INSTALL TURBINE CASING BOLT
- Kondisi : Temuan crack pada pada sisi lubang baut aksial sisi R dan L
- Solusi : Cleaning grove casing turbine, Install Casing turbine, Install torque pin & pin (U/H), penetrant test after welding casing turbin.
- Penggantian Parts : Baut Radial 5 buah, Baut Aksial 3 buah
- Consumable material : Majun, Loctite Anti Seize, WD40, Penetrant Test Set
- Final Result : Peralatan dalam kondisi bagus

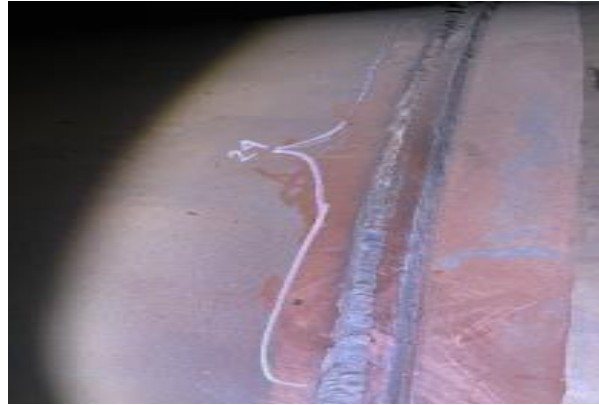
- Scope pekerjaan : REMOVE EXHAUST, MANIFOLD (INNER & OUTER BOLTS), INSPEKSI EXHAUST MANIFOLD, REPAIR (WELDING) EXHAUST MANIFOLD, INSTALL EXHAUST MANIFOLD
- Kondisi : Temuan Crack pada Exhaus Manifold

Gambar 4.30 Temuan Crack pada Exhaust manifold

- Solution : Welding pada bagian Crack exhaust, Cleaning Area Exhaust Manifold setelah inspeksi.
- Penggantian parts : -
- Consumable Material : Majun, kawat las Zenith, Penetrant test set.
- Final result : peralatan dalam kondisi baik
- Catatan manifold : Ditemukan 51 titik crack saat inspeksi exhaust manifold

Selain itu inspeksi juga dilakukan dalam *exhaust duck* untuk mengecek kondisi didalam ruang pembuangan. Setelah dilakukan inspeksi ternyata terdapat temuan 51 titik *crack* dalam *exhaust duck*. Titik-titik ini disebabkan karena getaran ketika mesin sedang bekerja, selain itu Ketika mesin sedang bekerja suhu *exhaust duck* bisa mencapai 400 derajat *celcius*, maka tak heran jika titik *crack* timbul. Perlakuan setelah mengetahui temuan tersebut adalah melakukan penambalan dengan metode pengelasan SMAW untuk menghambat pertumbuhan *crack*.

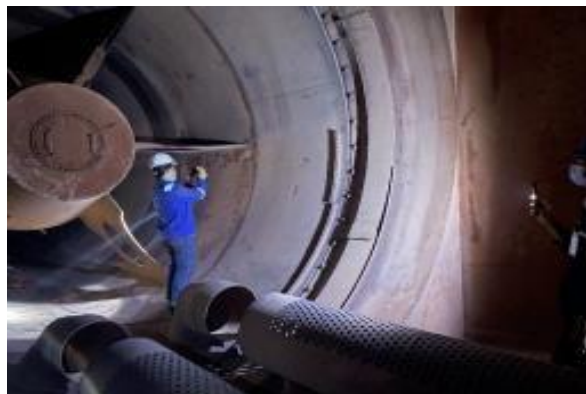
Gambar 4.31 Inspeksi didalam exhaust manifold

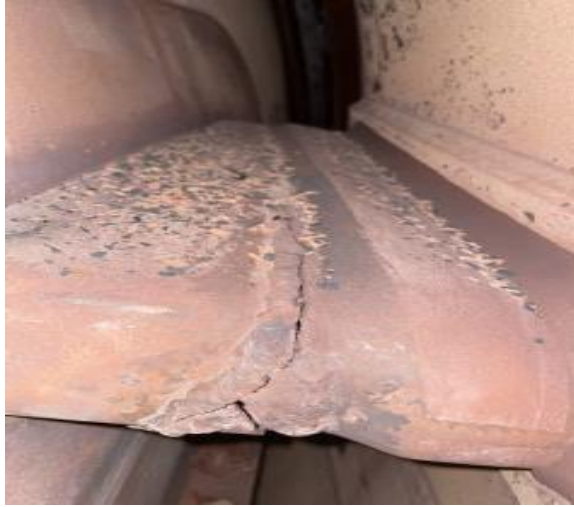
- Kondisi : Temuan Crack pada Exhaust Cylinder

Gambar 4.32 Temuan crack pada exhaust cylinder

- Solusi : Perbaiki baut patah pada exhaust cylinder, cleaning upper exhaust cylinder, welding dibagian crack exhaust Cylinder
- Penggantian parts : Penggantian seal ring plate, penggantian baut ring segment
- Consumable material : Majun, WD40, kawat las Zenith
- Final result : peralatan dalam kondisi bagus

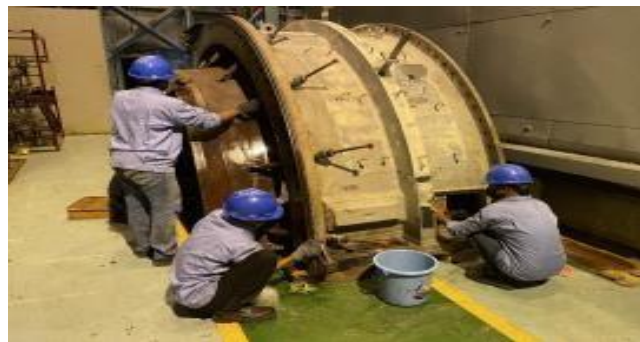
Gambar 4.33 Pembersihan upper exhaust cylinder

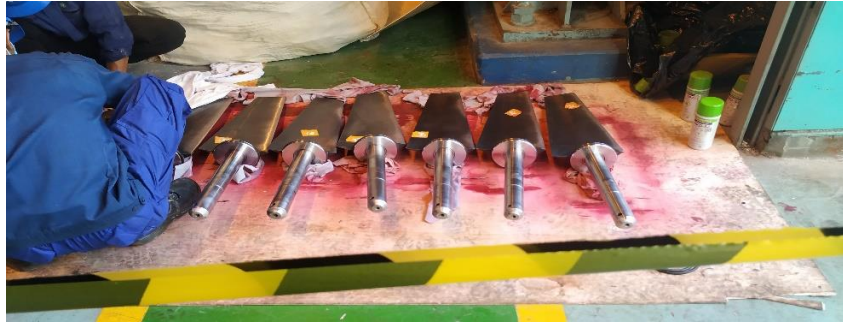
- Kondisi : Temuan deposit pada blade compressore, temuan material looseness pada air baffle

Gambar 4.34 Parts pengganti turbin blade ditest NDT sebelum dipasang

- Solusi : cleaning rotor turbine, magnetic test pada rotor turbine compressore, welding dibagian looseness, penetrant test dibagian polar thrust pad dan bearing.

- Replacement parts : penggantian turbine blade row 1 sampai 3, penggantian turbin blade ass'y
- Consumable material : majun, WD40, magnaflux 14HF, penetrant test set, thinner.

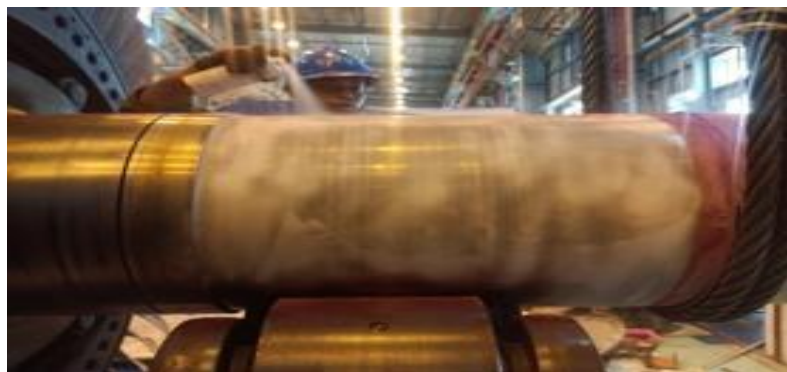
Gambar 4.36 Penetrant test pada posisi shaft bearing

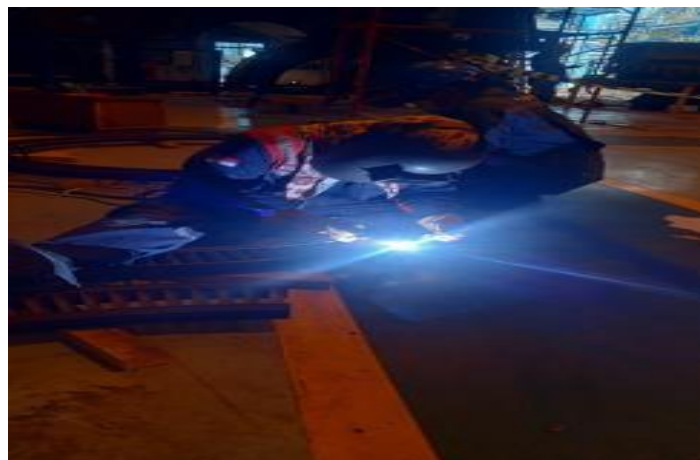
Gambar 4.38 Repair diaphragm Compresore dengan TIG Welding

- Scope pekerjaan : REMOVE COMPRESSOR BOLTS (COMP - COMB), REMOVE COMPRESSOR DIAPRAGM (L/H) & (U/H), CLEANING COMPRESSOR CASING (U/H), CLEANING COMPRESSOR ROTOR, REPAIR COMPRESSOR DIAPRAGM (L/H & U/H), INSTALL COMPRESSOR DIAPRAGM (L/H), INSTALL COMPRESSOR DIAPRAGM (U/H)
- Kondisi : -
- Solusi : Repair diaghpram Compresore, MT blade compresore, MT diaphragm compresore

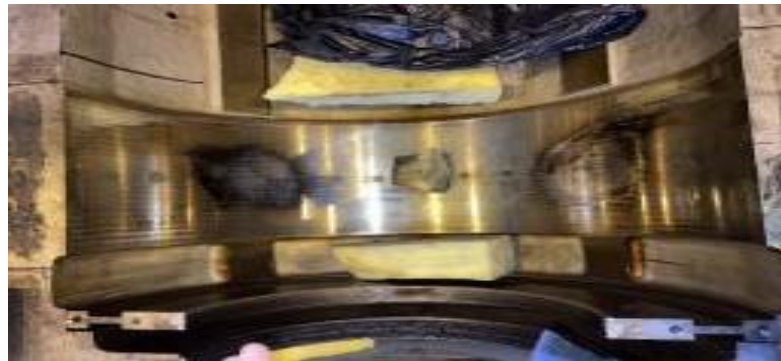
- Scope pekerjaan : CLEARANCE CHECK & REMOVE BEARING #1 (U/H), CLEARANCE CHECK & REMOVE BEARING #2 (U/H), CLEANING & NDT BEARING #1, CLEANING & NDT BEARING #2, REMOVE THRUST BEARING, CLEANING & NDT THRUST BEARING
- Kondisi : Temuan kondisi gosong pada housing lower bearing

Gambar 4.39 Temuan Gosong pada housing lower Bearing

- Solution : Penetrant Test Thrust pad, pengukuran thickness liner and pivot bearing, contact check pad bearing 1 & 2, check clearance bearing pad 1 & 2,

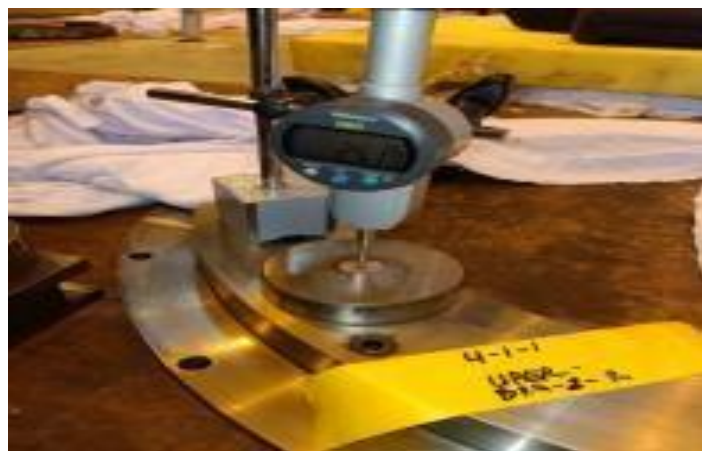
Gambar 4.40 Pengukuran Thickness liner and pivot dengan dial gauge

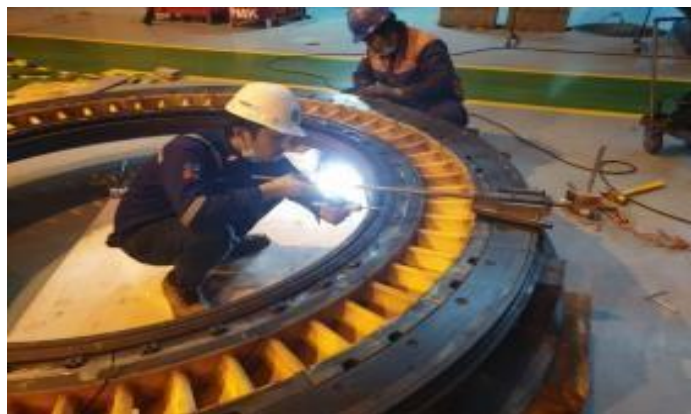
Gambar 4.41 Centering blade ring-seal Housing

- Scope pekerjaan : REMOVE BLADE RING ROW, REMOVE BLADE RING ROW, REMOVE BLADE RING ROW #2 (U/H), REMOVE BLADE RING ROW #1 (U/H), CLEANING & REPAIR BLADE RING ROW #1- #4, CENTERING BLADE RING - SEAL HOUSING ROW #2, CENTERING BLADE RING - SEAL HOUSING ROW #3, INSTALL BLADE RING ROW #1- #4(L/H), INSTALL BLADE RING ROW #1- #4 (U/H).
- Kondisi : -
- Solution : Centering blade ring-seal housing, install upper blade ring, penetrant test blade ring

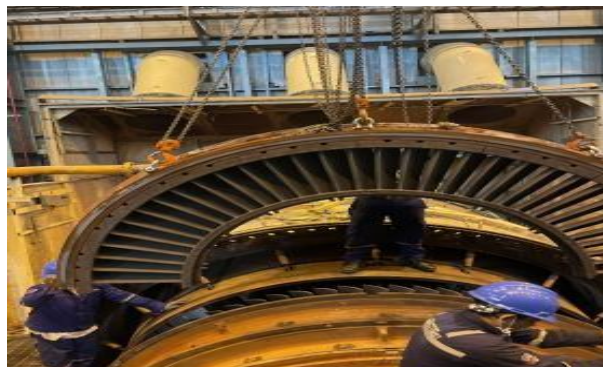
Gambar 4.43 Proses pelepasan upper Blade ring

- Consumable materials : majun, penetrant test set, Loctite antisize, thinner
- Final result : peralatan dalam kondisi baik
- Catatan : - Dilakukan penggantian Blade Ring Row 2 & 3, Dilakukan pemindahan Blade Ring Ass'y (Face Seal Ring, spring & Flat Head Screw) dari Blade Ring roll out ke Blade Ring roll in

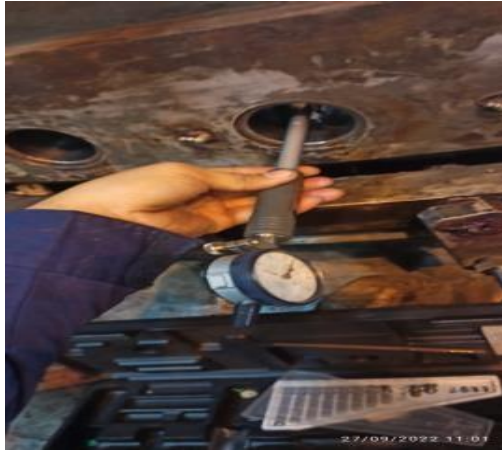
- Scope pekerjaan : DISASSEMBLY IGV BLADE (U/H), CLEANING & INSPECTION IGV BLADE (U/H), DISASSEMBLY IGV BLADE (L/H), CLEANING & INSPECTION IGV BLADE (L/H), CLEANING & INSPECTION ACTUATOR RING & ROLLER IGV, ASSEMBLY IGV BLADE (U/H), ASSEMBLY IGV BLADE (L/H)
- Kondisi : -
- Solusi : penetrant IGV blade, pengukuran bushing IGV, Penggantian Bushing IGV, Penggantian Spring dan Reassembly Actuator IGV

Gambar 4.44 Pengukuran bushing IGV dengan dial gauge

- Penggantian parts : Penggantian Bushing IGV, penggantian seal dan spring IGV blade
- Consumable materials : majun, Grease seyton S 3077-BC, penetrant test set.
- Final result : peralatan dalam kondisi baik
- Catatan : dari data yang diperoleh setelah inspeksi nilai clearance terbesar adalah 2,3mm.

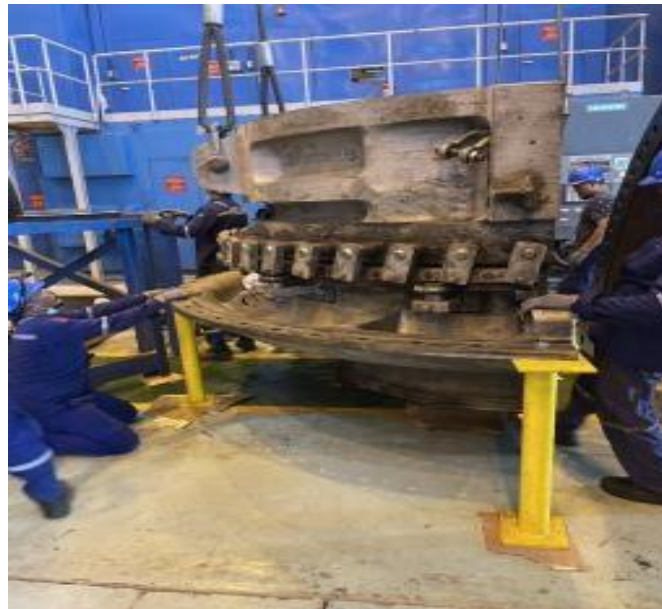
Gambar 4.45 Proses Diassembly roller dan IGV Blade

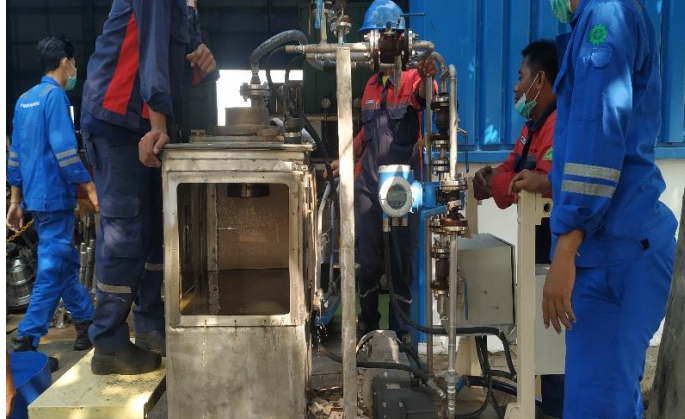
Gambar 4.46 Alat Test Spray Nozzle Gas Turbine

- Kondisi : -
- Solusi : Install Combuster basket, Test Spray Nozzle Oil, Centering Transition piece, penggantian outlet seal in & Out

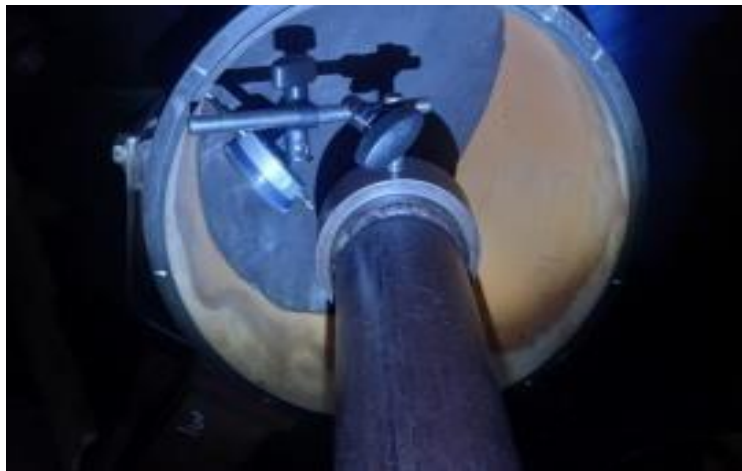
Gambar 4.47 Centering Transition piece menggunakan dial gauge

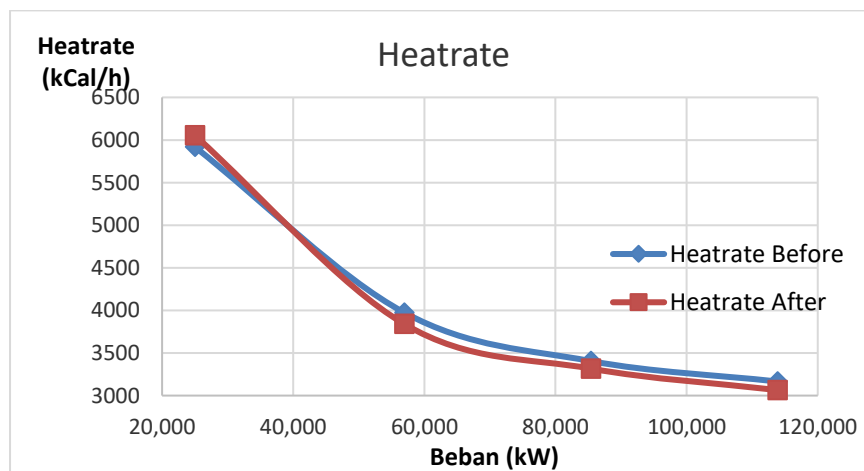
Perlakuan dari overhaul juga meningkatkan nilai combuster pressure dari yang awalnya 12,2 kg/cm<sup>2</sup> menjadi 12,6 kg/cm<sup>2</sup>. hal ini disebabkan oleh 2 faktor. Yang pertama adalah perlakuan cleaning pada sudu putar dan sudu diam *compressore*. Yang kedua adalah dipengaruhi oleh ambient temperature rendah yang dapat meningkatkan *compression ratio*.

Gambar 4.48 Grafik performa heatrate sebelum dan sesudah overhaul
