TUGAS AKHIR - DK184802

Arahan Pengembangan Jalur Pejalan Kaki Ramah Disabilitas di Kota Surabaya (Studi Kasus Koridor Mayjend Sungkono)

**DIRECTIONS FOR THE DEVELOPMENT OF
DISABILITY-FRIENDLY PEDESTRIAN PATHWAYS IN
THE CITY OF SURABAYA (STUDY CASE OF THE
MAYJEND SINGKONO CORRIDOR)**

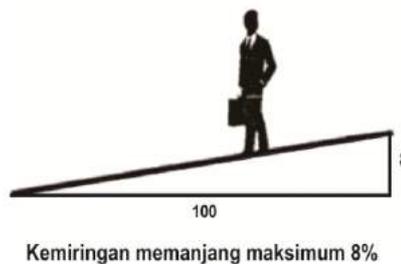
Gambar 2. 2 Ketentuan Ramp

2. Kelandaian jalan harus mudah dikenali antara lain melalui penggunaan material khusus,
3. Menghindari berbagai bahaya yang berpotensi mengancam keselamatan seperti jeruji dan lubang,
4. Tingkat trotoar harus dapat memudahkan dalam menyeberang jalan;
5. Dilengkapi jalur pemandu dan perangkat pemandu untuk menunjukkan berbagai perubahan dalam tekstur trotoar,
6. Permukaan jalan tidak licin,
7. Jalur pejalan kaki dengan ketentuan kelandaian yaitu sebagai berikut:
 - a. Tingkat kelandaian tidak melebihi dari 8% atau 1:12

- b. Jalur yang landai harus memiliki pegangan tangan dan disarankan di kedua sisi. Pada akhir landai setidaknya panjang pegangan tangan diletakkan sekitar 0,3 meter. Pegangan tangan harus dibuat dengan ketinggian 0.8 meter dari permukaan tanah,

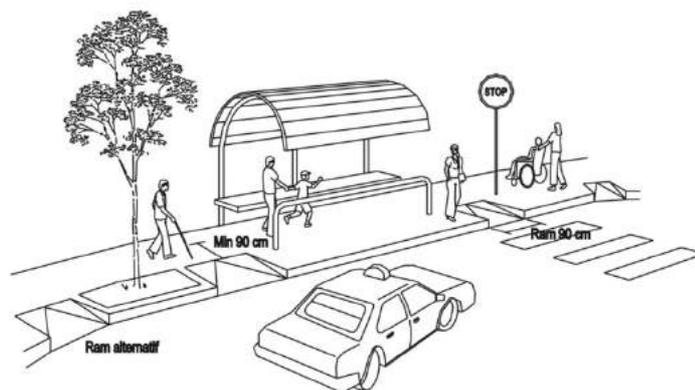
1. Lebar minimum jalur pedestrian adalah 120 cm untuk jalur searah dan 160 cm untuk dua arah. Jalur pedestrian harus bebas dari pohon, tiang rambu-rambu, lubang drainase/gorong-gorong dan benda-benda lainnya yang menghalangi serta harus memberikan ruang bebas halangan setinggi 210 cm.
2. Permukaan jalan harus stabil, kuat, tahan cuaca, bertekstur halus tetapi tidak licin dan terhindar dari sambungan pada permukaan.
3. Kemiringan ramp maksimum 6° , dengan perbandingan 1:10. Lebar minimum dari ramp adalah 95 cm tanpa tepi pengaman, dan 120 cm dengan tepi pengaman. Untuk ramp yang juga digunakan sekaligus untuk pejalan kaki dan pelayanan angkutan barang harus dipertimbangkan secara seksama lebarnya.

Gambar 2. 3 Contoh Peletakan dan Ukuran Ramp

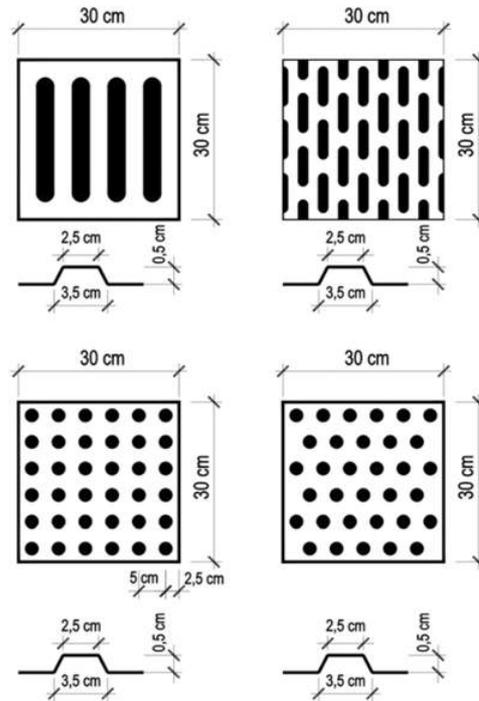
peringatan terhadap adanya perubahan situasi di sekitarnya. Untuk memberikan perbedaan warna antara ubin pemandu dengan ubin lainnya, maka pada ubin pemandu dapat diberi warna kuning atau jingga.

Gambar 2. 4 Tipe Tekstur Guiding Blocks

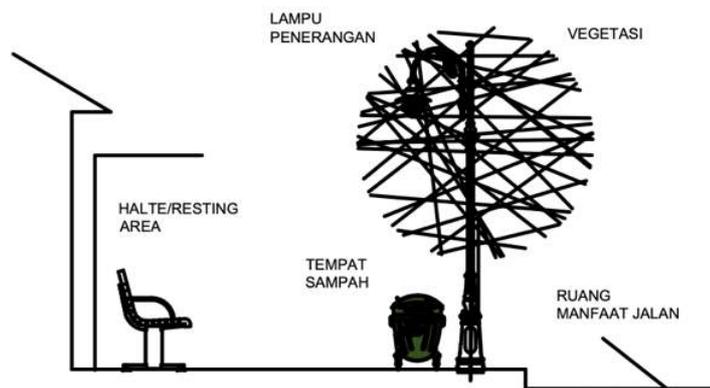
Gambar 4. 5 Desain Penampang Segmen C, D, G dan K dengan lebar berkisar 3-3,5 meter

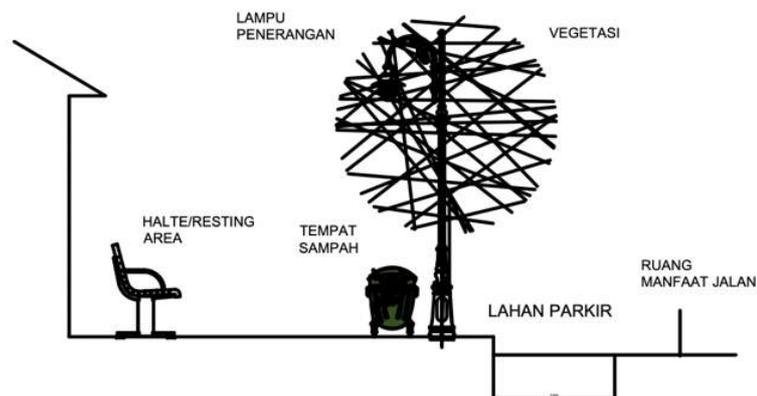
Gambar 4. 6 Desain Penampang Segmen E dengan lebar berkisar 3-3,5 meter

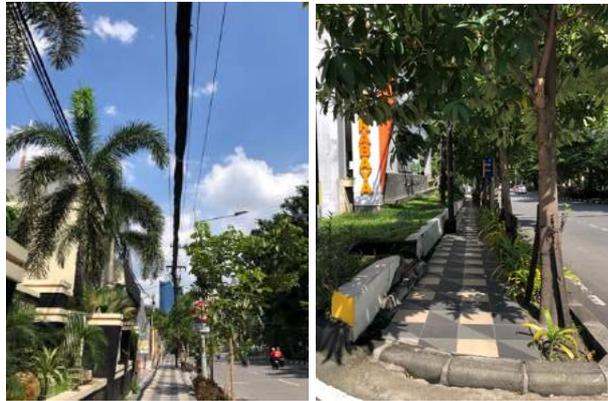
Berdasarkan hasil survey, Segmen A memiliki halangan berupa kabel yang bergelantung cukup rendah, sedangkan pada segmen B vegetasi yang ada tidak terlalu tinggi dimana hanya sekitar 2 meter dan cukup rimbun sehingga berpotensi menjadi gangguan bagi pejalan kaki normal maupun penyandang disabilitas. Sedangkan pada segmen lainnya, berdasarkan hasil survey, tidak ditemukan gangguan pada ketinggian 2.1 meter.

Gambar 4. 10 Halangan pada ruang bebas tinggi di Segmen A (kiri) dan B (kanan)

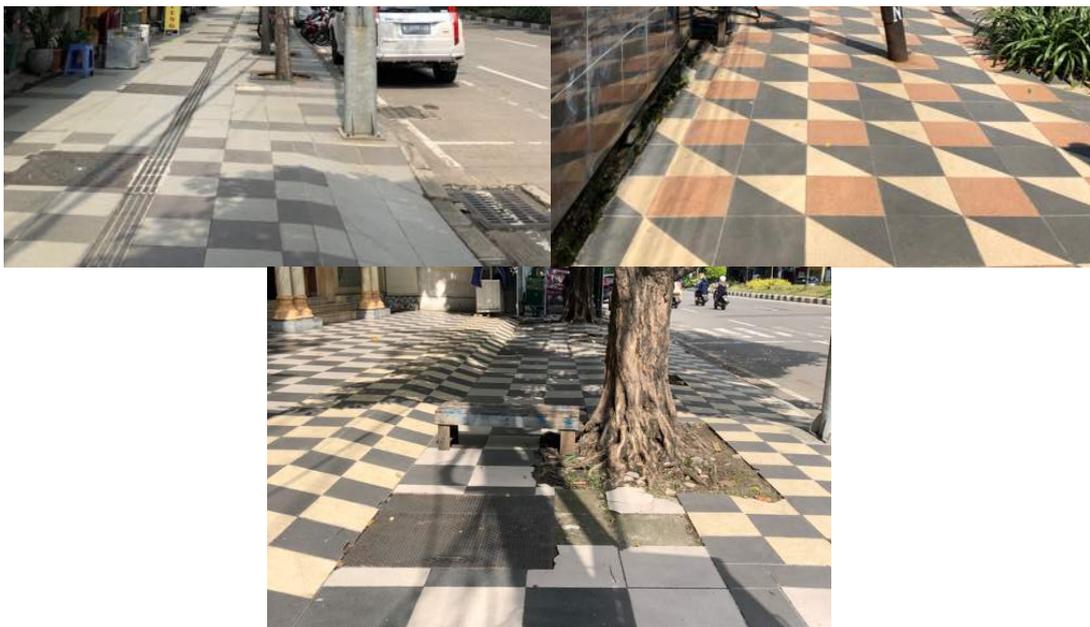
Gambar 4. 11 Material dan motif jalur pejalan kaki

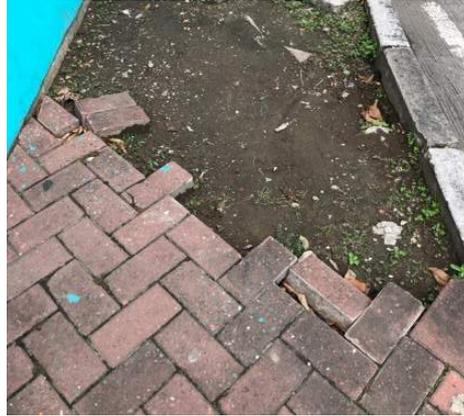
Jalur pejalan kaki di Koridor Mayjend Sungkono didominasi dengan material keramik yang memiliki motif bervariasi seperti pada gambar 4.11. Sebagian kecil lainnya masih menggunakan paving yang belum menyeluruh, contohnya pada jembatan di segmen F dan E pada gambar 4.13 dibawah ini. Jalur pejalan kaki dengan bahan ubin keramik dapat menjadi licin, khususnya setelah terkena hujan, sehingga berpotensi membahayakan para pengguna jalur pejalan kaki. Hal ini juga berdampak lebih besar pada pengguna kursi roda yang memerlukan tekstur permukaan yang tidak licin agar roda pada kursi roda tidak tergelincir.

Gambar 4. 12 Titik yang belum memiliki perkerasan pada segmen E
Sumber: Hasil Survey, 2022

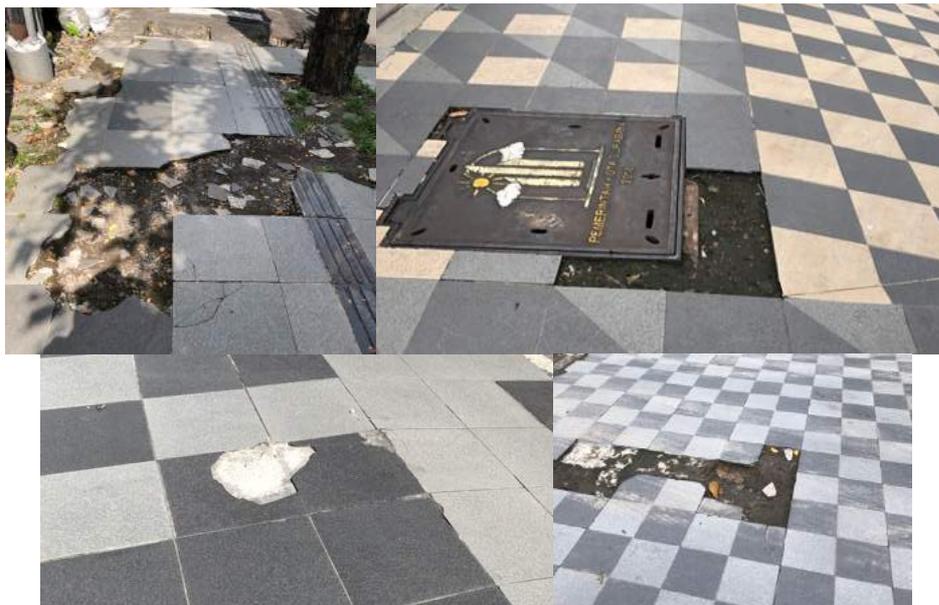
Meskipun sudah memiliki perkerasan jalur pejalan kaki yang cukup merata, kerusakan jalur pejalan kaki masih dapat dilihat berdasarkan survey yang telah dilakukan. Kerusakan ini mayoritas berbentuk ubin yang pecah maupun ubin yang ‘hilang’. Hal ini terjadi pada seluruh segmen di Koridor Mayjend Sungkono meskipun dalam skala yang tidak terlalu besar namun tetap dapat membahayakan pengguna jalan dan mengganggu kelancaran lalu lintas.

Gambar 4. 13 Kerusakan Permukaan Jalur Pejalan Kaki di Segmen D (atas kiri), Segmen F (atas kanan), Segmen A (bawah kiri), dan Segmen F (bawah kanan)
Sumber: Hasil Survey, 2022

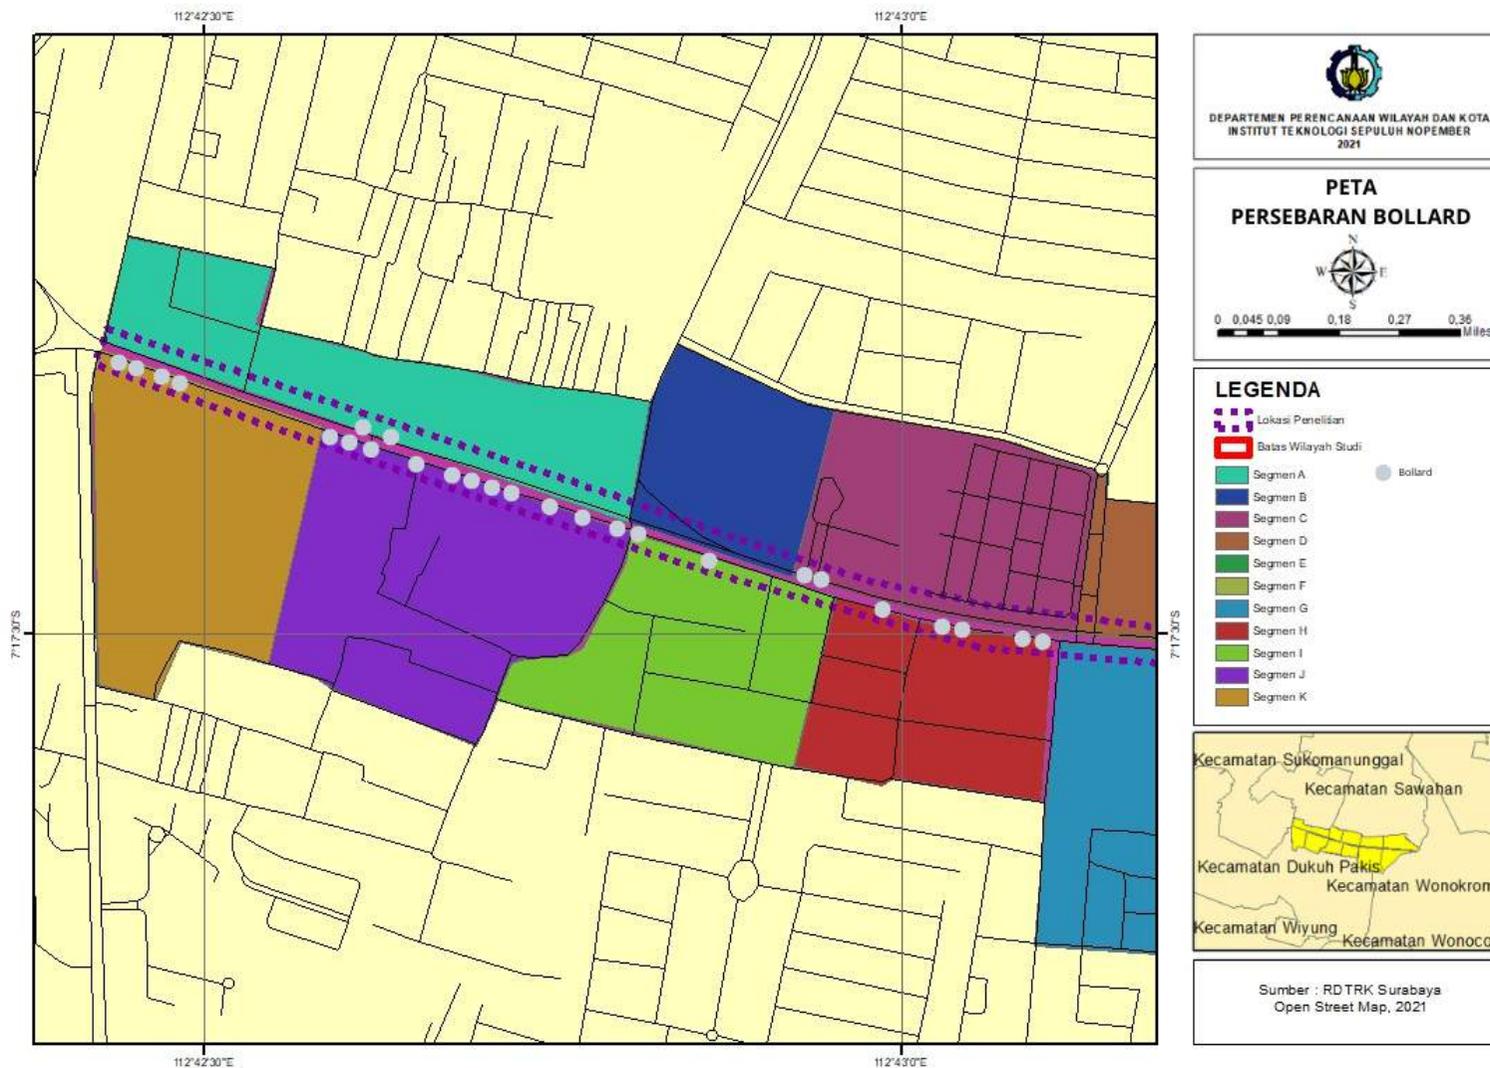
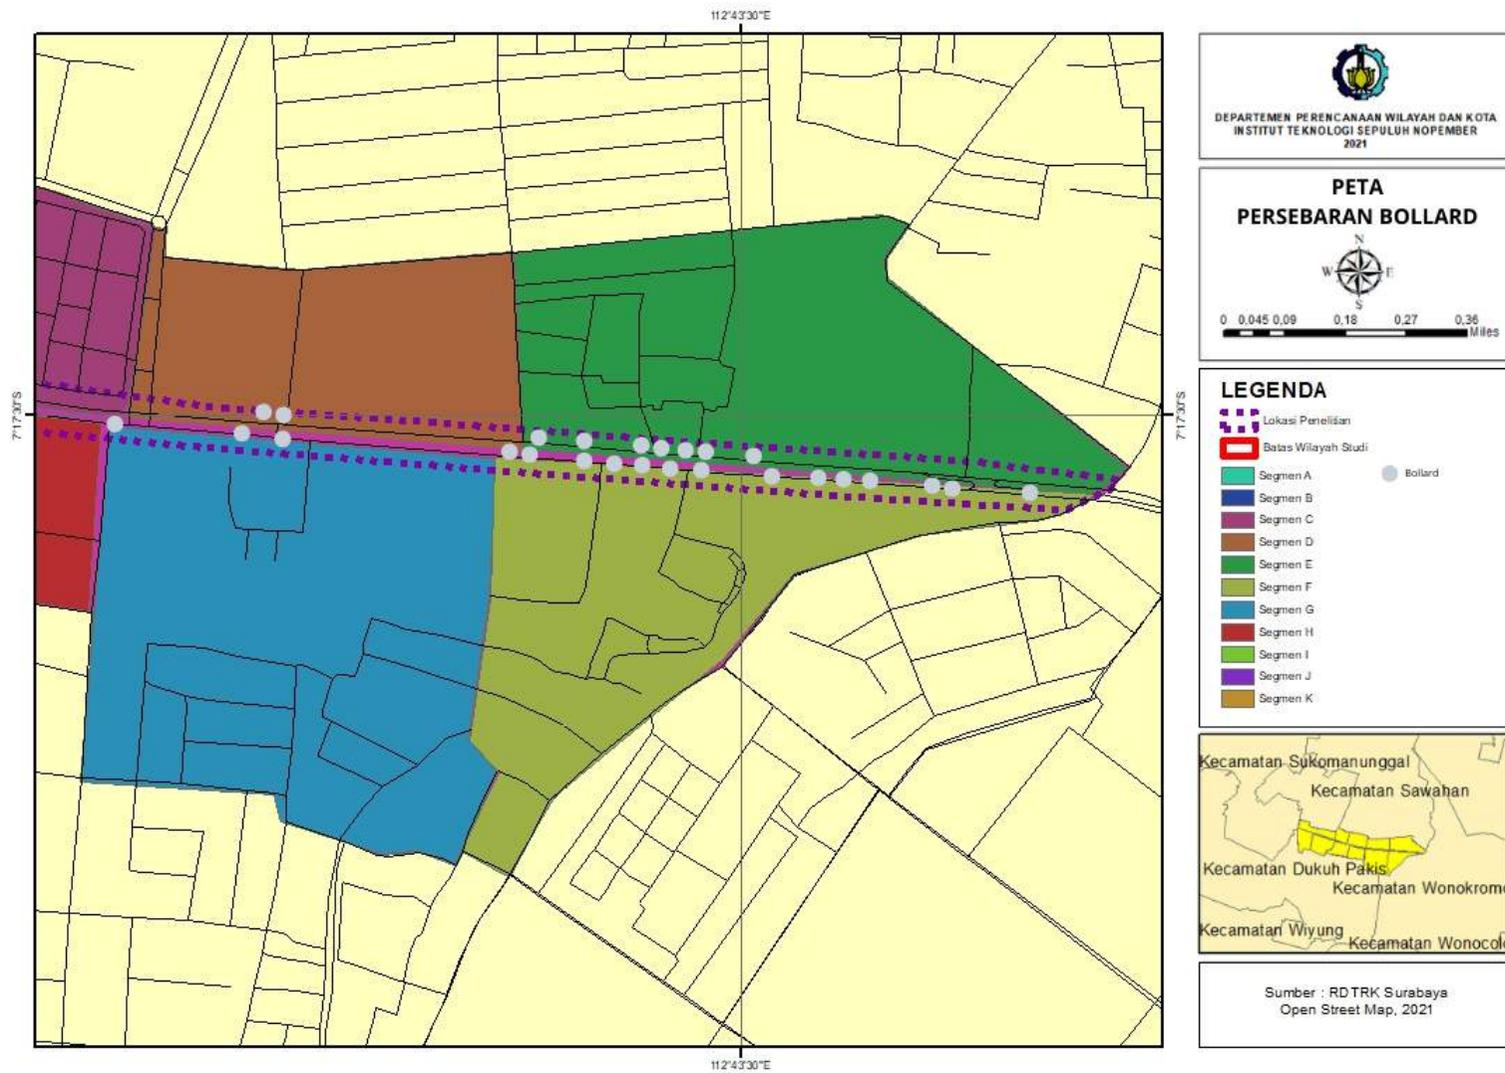
Bollard pada jalur pejalan kaki di Koridor Mayjend Sungkono berbentuk bollard tiang dan memiliki bahan besi atau baja cor dengan desain yang cukup minimalis serta didominasi oleh warna orange dan abu-abu dengan aksen kuning. Bollard ini dipasang pada ujung jalur pejalan kaki dan pada titik-titik jalur pejalan kaki yang dipisahkan oleh gang, jalan, maupun jalur masuk ke pertokoan atau perdagangan jasa. Berkat material yang digunakan, bollard memiliki tingkat ketahanan yang tinggi dan tidak mudah rusak. Untuk memudahkan pemahaman, berikut merupakan peta persebaran bollard di Koridor Mayjend Sungkono:

Gambar 4. 15 Peta Persebaran Bollard
Sumber: Hasil Survey, 2022

Gambar 4. 16 Peta Persebaran Bollard
Sumber: Hasil Survey, 2022

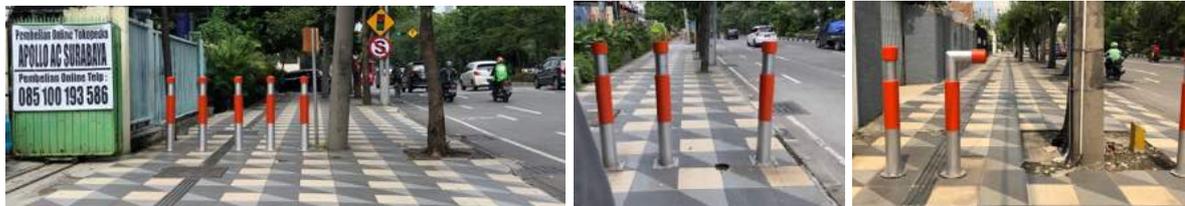
Berdasarkan peta persebaran di atas, dapat terlihat bahwa hanya segmen B yang belum menyediakan bollard di jalur pejalan kakinya dan beberapa segmen di bagian utara yakni segmen A, C, dan D hanya memiliki bollard sebanyak dua. Perlu diketahui pula bahwa kondisi bollard ini masih kurang baik khususnya pada segmen F, A, D, H, I, dan K dimana hal ini ditandai dengan peletakan jarak antar bollard yang masih kurang konsisten seperti pada gambar 4.18. Hal ini berdampak pada keoptimalan fungsi bollard sebagai pengaman pengguna jalan.

Gambar 4. 17 Peletakan Bollard dengan jarak yang tidak konsisten pada Segmen H (kiri), Segmen F (tengah), dan Segmen I (kanan)

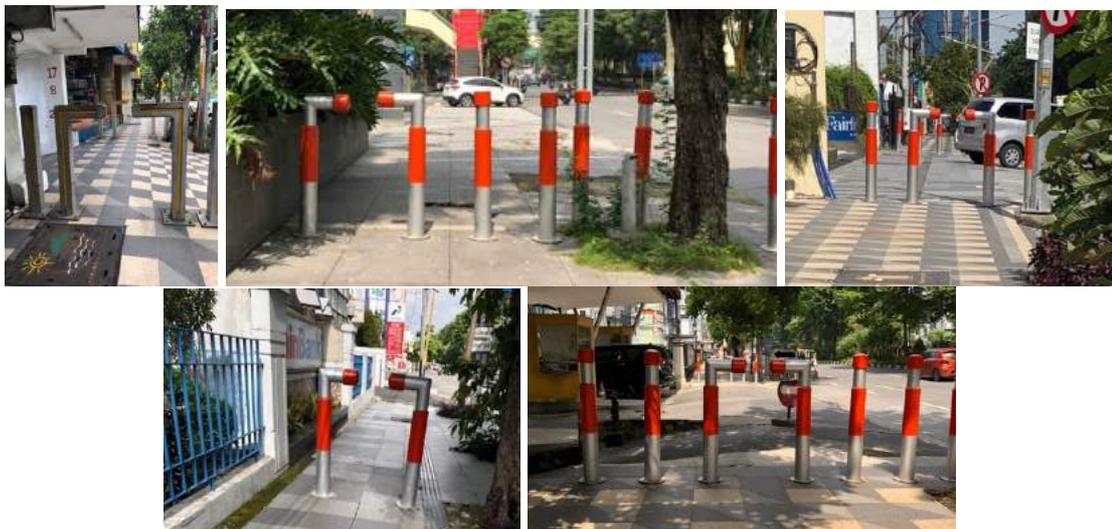
Penyediaan bollard pada kenyataannya sudah tergolong cukup baik dalam melayani pengguna jalan penyandang disabilitas dimana bollard yang dilengkapi dengan tatanan khusus penyandang disabilitas pengguna kursi roda sudah tersedia di sembilan dari sebelas segmen yang ada di Koridor Mayjend Sungkono. Bollard dengan tatanan khusus kursi roda dapat dilihat pada Gambar 4.18.

Gambar 4. 18 Bollard dengan jalur khusus pengguna kursi roda pada Segmen E (atas kiri), Segmen G (atas tengah), Segmen A (atas kanan), Segmen D (bawah kiri), dan Segmen H (bawah kanan)

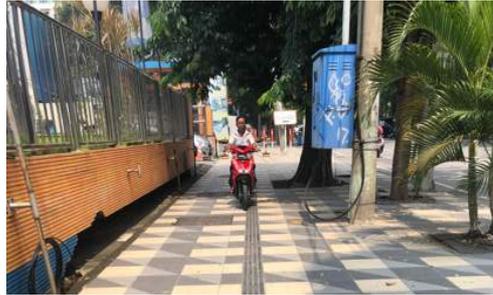
Pada segmen J, masih terlihat sepeda motor yang melaju cukup kencang pada jalur pejalan kaki. Hal ini menandakan bahwa fungsi bollard pada segmen J belum optimal dalam mengurangi konflik pejalan kaki dengan kendaraan yang berpotensi membahayakan pengguna jalan.

Gambar 4. 19 Kendaraan yang melintas di jalur pejalan kaki segmen J
Sumber: Hasil Survey, 2022

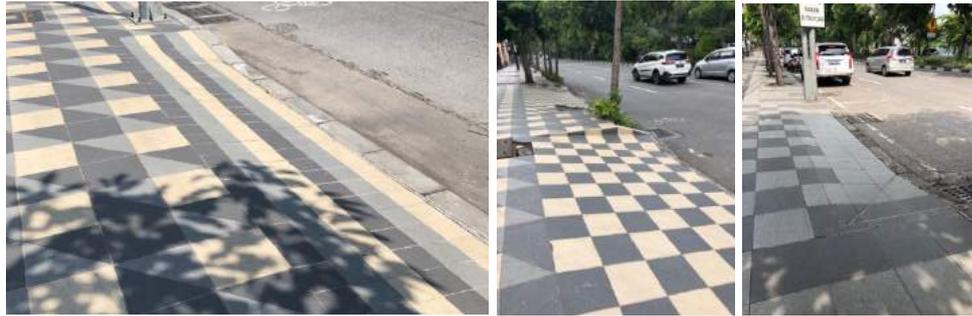
Gambar 4. 20 Ramp pada Segmen A (kiri), Segmen E (tengah), dan Segmen F (kanan)
Sumber: Hasil Survey, 2022

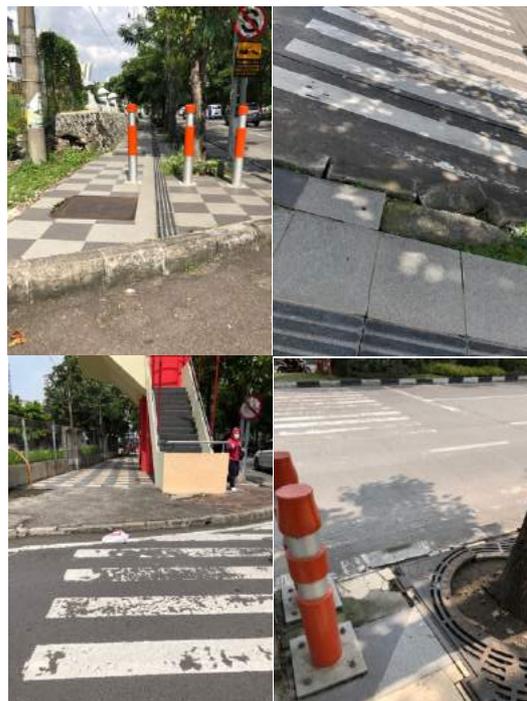
Berdasarkan peraturan yang sama, peletakan ramp khusus pejalan kaki seharusnya lebih diprioritaskan untuk berada pada setiap persimpangan dan titik-titik penyeberangan. Berdasarkan hasil survey, ketersediaan ramp ini belum menyeluruh pada setiap persimpangan dan titik-titik penyeberangan seperti yang dapat dilihat pada gambar 4.21. Hal ini berpotensi menjadikan perjalanan pejalan kaki menjadi lebih sulit, terlebih bagi penyandang disabilitas.

Gambar 4. 21 Ramp yang belum tersedia di titik penyeberangan pada Segmen D (atas kiri), Segmen H (atas kanan dan bawah kiri), dan Segmen I (bawah kanan)
Sumber: Hasil Survey, 2022

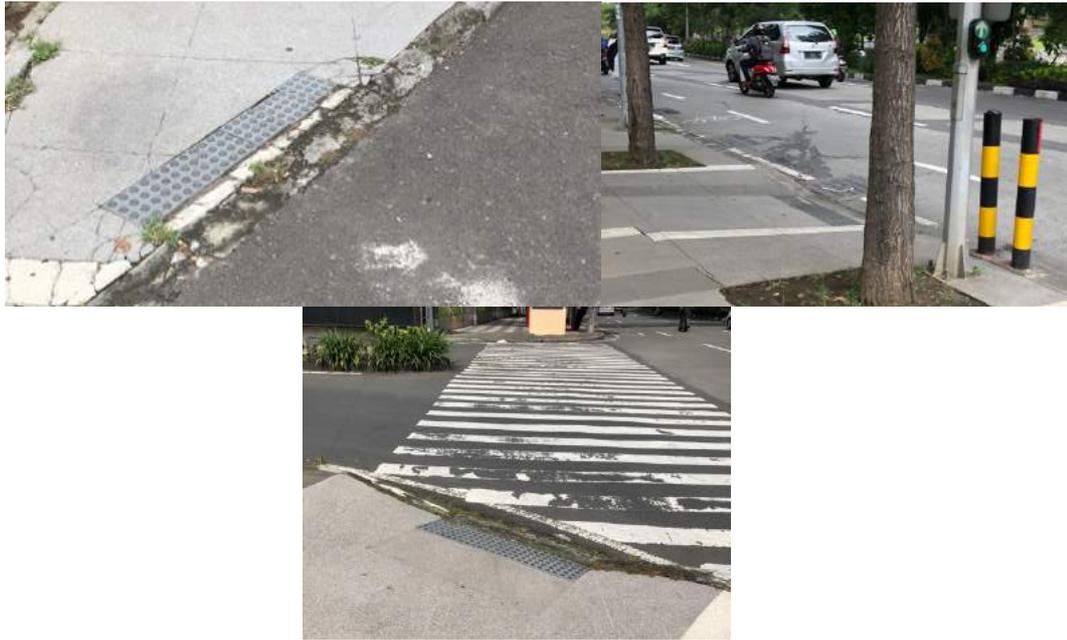
Meskipun begitu, salah satu ramp di Segmen G yang dapat dilihat pada Gambar 4.5, telah dilengkapi dengan guiding block yang berguna untuk mempermudah akses penyandang disabilitas netra, meskipun secara fungsional masih kurang optimal karena guiding block ini hanya tersedia pada ujung ramp saja.

Gambar 4. 22 Ramp pada Segmen G yang dilengkapi Guiding Blocks
Sumber: Hasil Survey, 2022

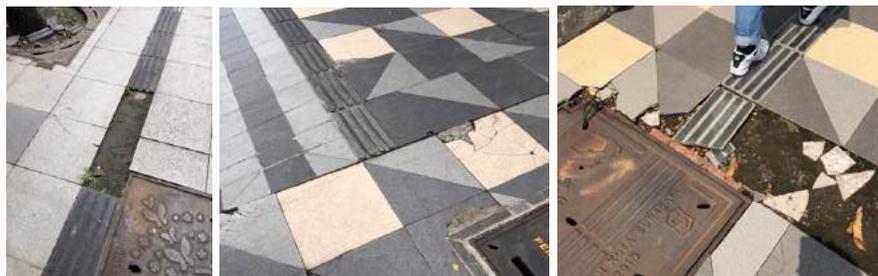
Guiding Block atau ubin bertekstur merupakan keramik atau ubin yang memiliki desain khusus yakni bulat sebagai peringatan dan garis lurus sebagai pengarah bagi pejalan kaki yang memiliki kebutuhan khusus terutama bagi penyandang tunanetra. Guiding block yang ada di koridor Mayjend Sungkono seluruhnya berwarna abu-abu tua dengan ukuran 22 cm x 38 cm seperti pada Gambar 4.23.

Gambar 4. 23 Guiding Blocks di Segmen H (kiri), Segmen F (tengah), dan Segmen J (kanan)
Sumber: Hasil Survey, 2022

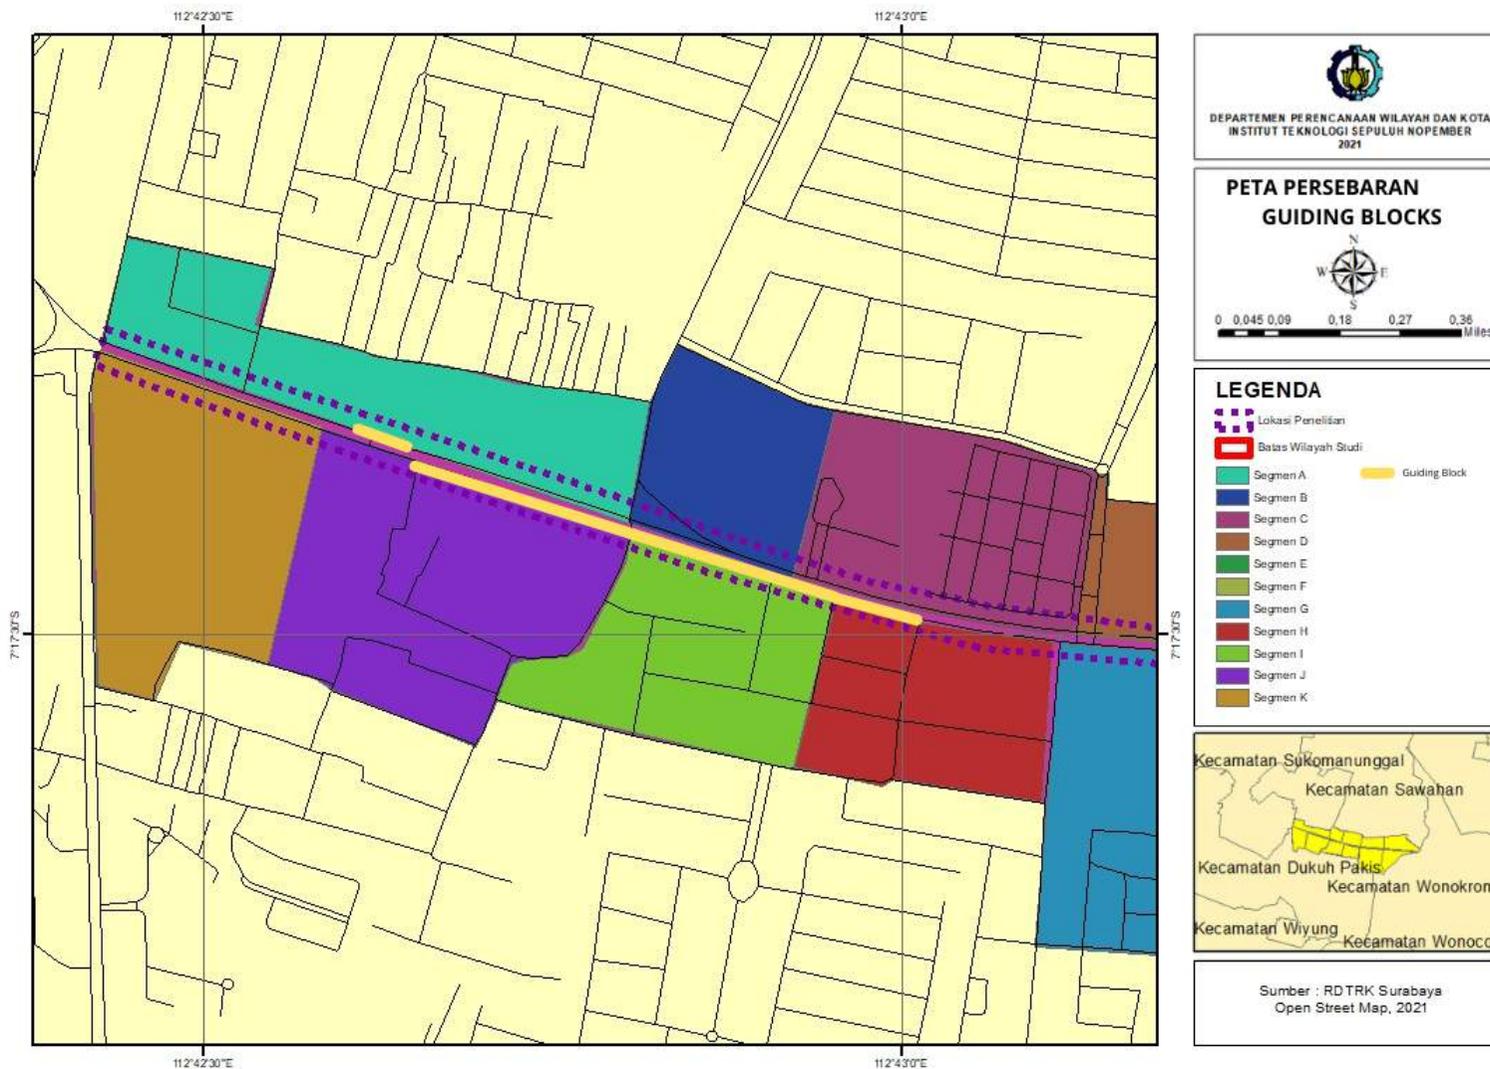
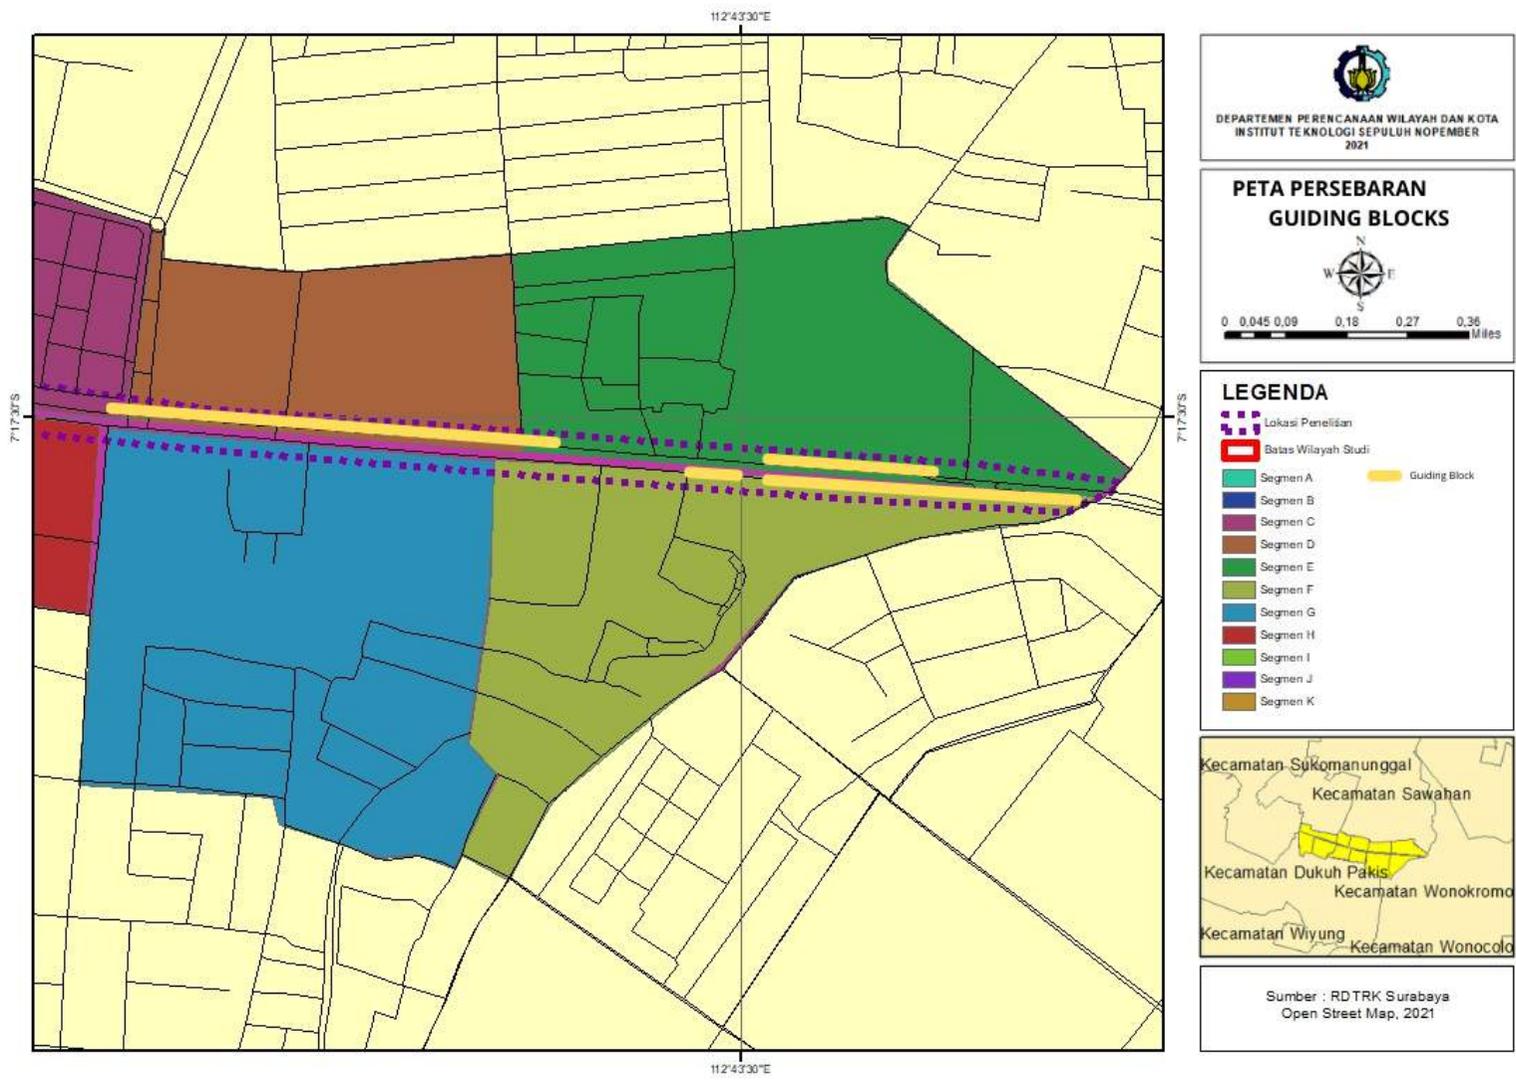
Kemudian pada segmen A hanya tersedia di sepanjang area Hotel Fairfield, dimana hal yang sama juga terjadi pada fasilitas bollard. Sedangkan segmen yang belum memiliki fasilitas *guiding block* sama sekali yakni segmen B, segmen C, segmen G, dan segmen K. Berikut merupakan peta persebaran *guiding block* di Koridor Mayjend Sungkono:

Gambar 4. 25 Peta Persebaran Guiding Block
Sumber: Hasil Survey, 2022

Gambar 4. 26 Peta Persebaran Guiding Block
Sumber: Hasil Survey, 2022

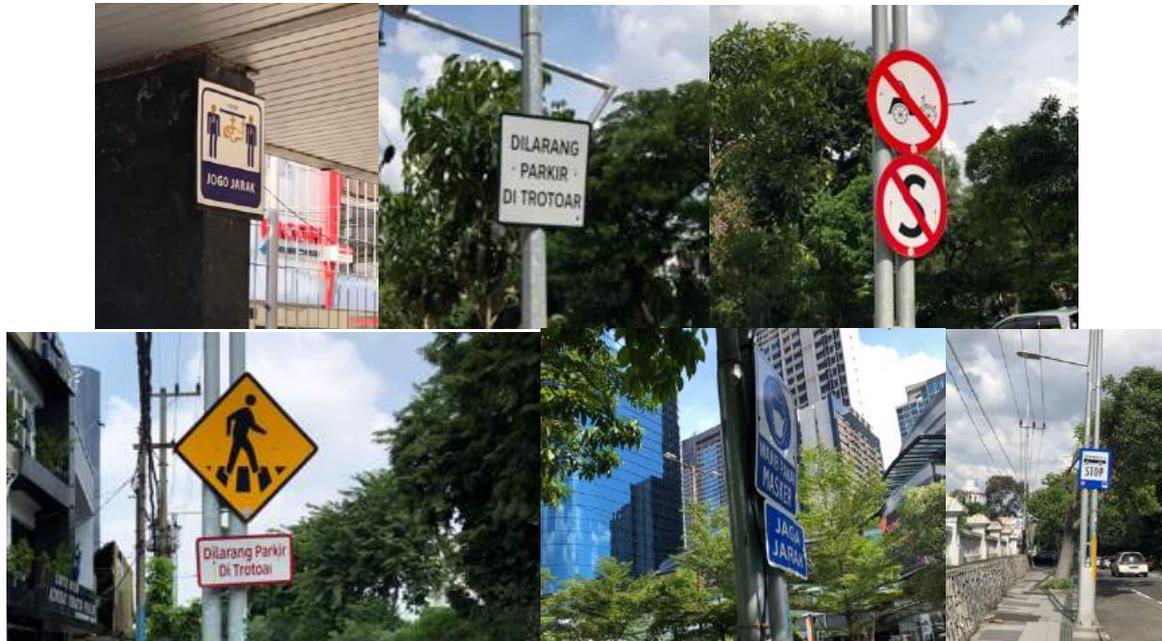
Signage atau rambu lalu lintas yang tersedia juga bervariasi, meskipun pada umumnya lebih ditujukan kepada pengendara yang melintas di Mayjend Sungkono. Beberapa signage yang ditujukan pada pengendara adalah dilarang berhenti, dilarang parkir, dan larangan penggunaan jalur pejalan kaki oleh becak. Signage ini tersedia di seluruh segmen.

Gambar 4. 27 Signage pada Segmen C

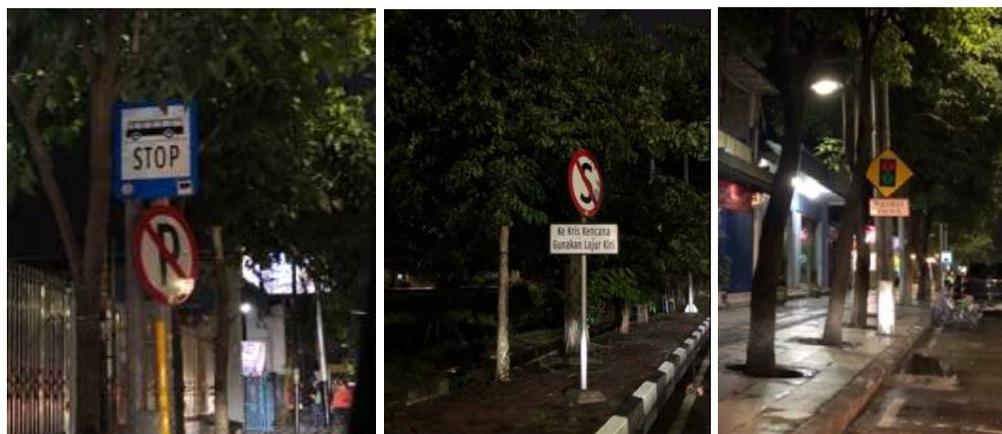
Pada malam hari beberapa signage terlihat redup dan susah untuk dibaca dalam jarak jauh yang disebabkan oleh kurangnya penerangan lampu jalan dan lebatnya vegetasi pohon di sekitar rambu lalu lintas tersebut. Meskipun begitu, lampu kendaraan yang melintas di Mayjend Sungkono cukup membantu pengguna jalan baik pejalan kaki maupun pengendara kendaraan dalam membaca rambu lalu lintas. Hal ini biasa terjadi pada puncak lalu lintas malam hari yakni sekitar pukul 18.00-21.00.

Gambar 4. 28 Signage pada malam hari

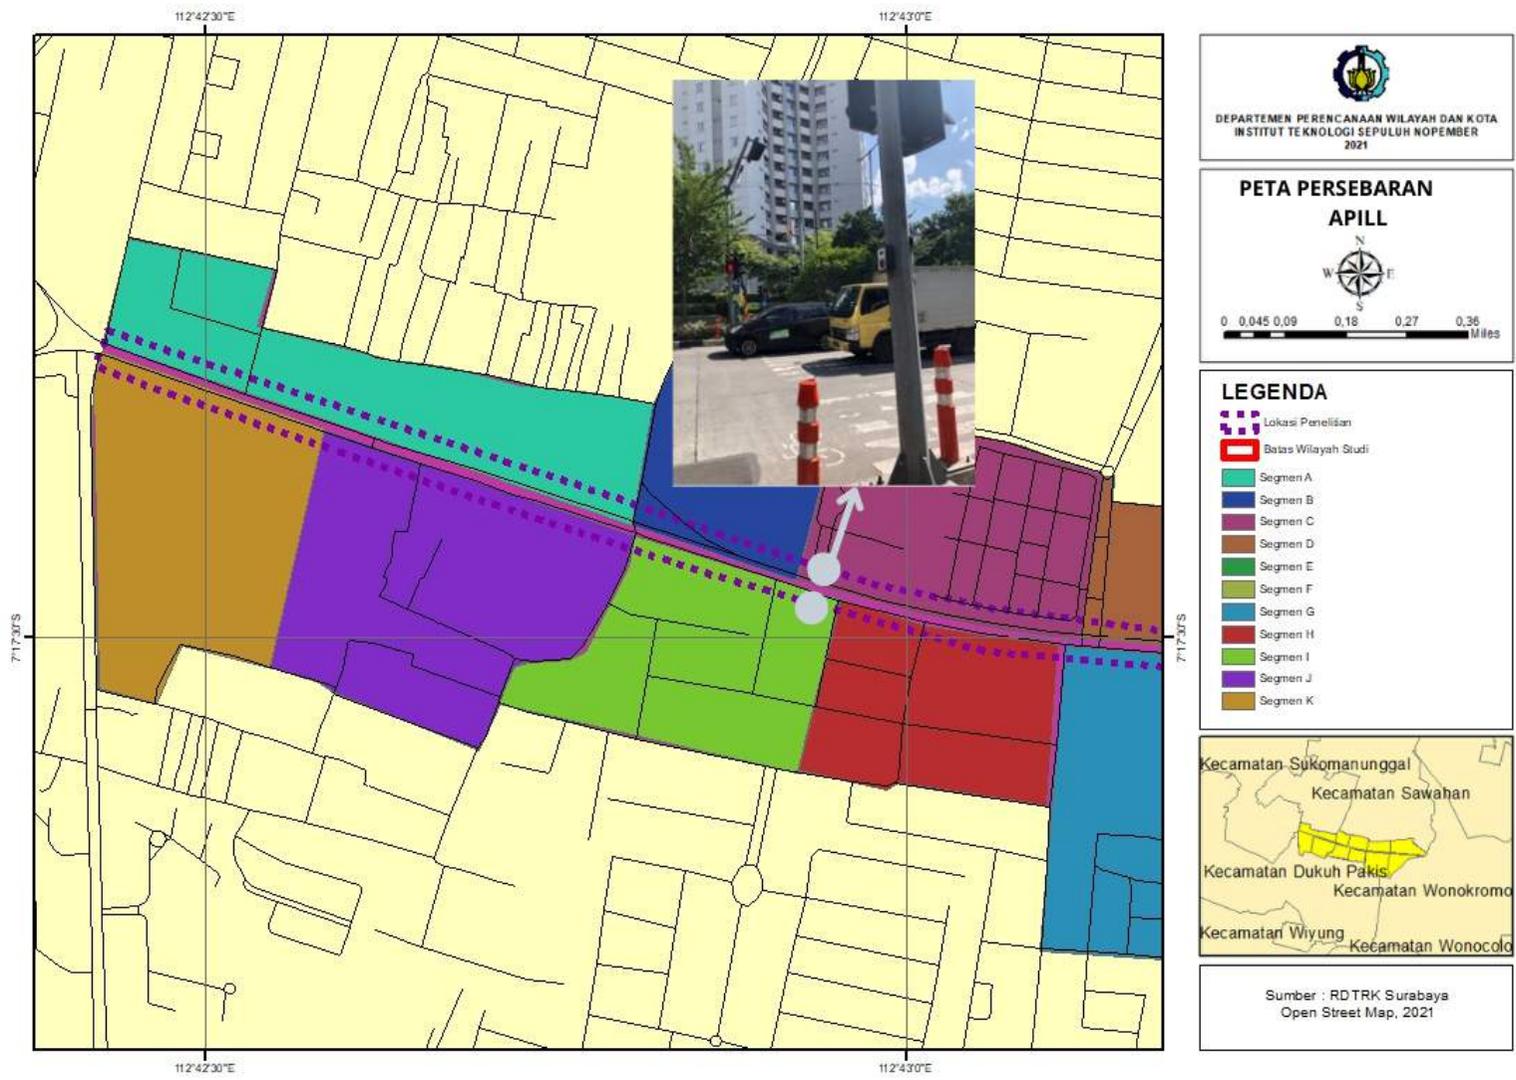
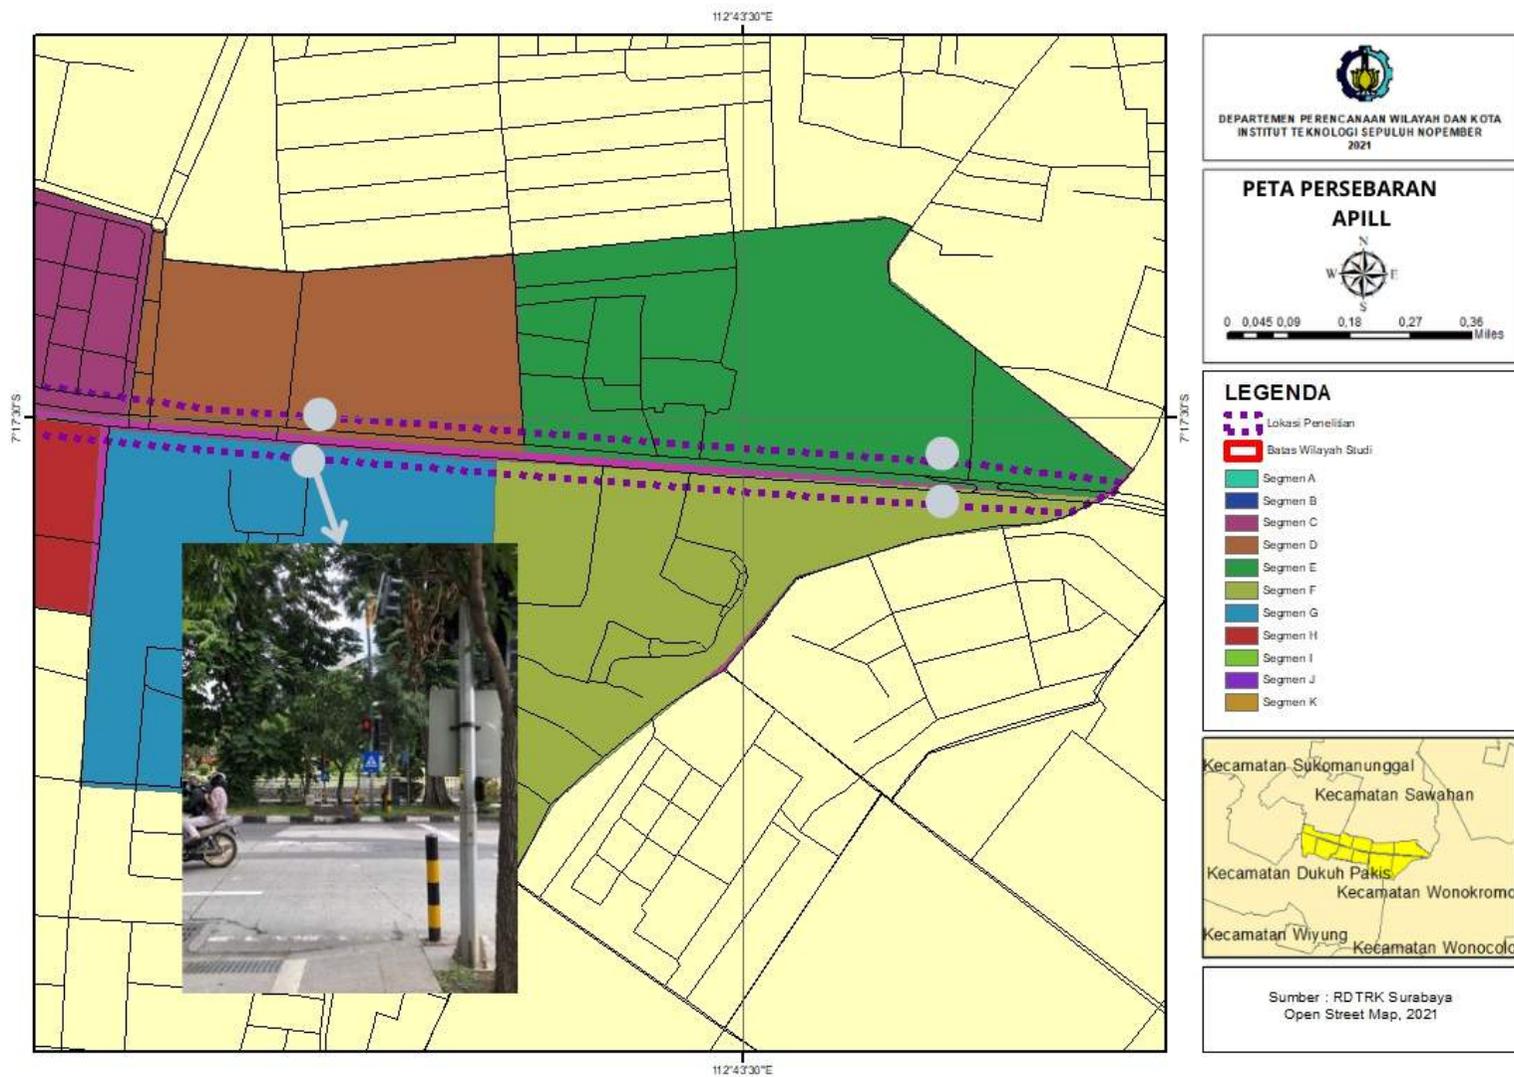
antara jalur pejalan kaki di sisi utara dan di sisi selatan, tepatnya antara segmen C dan segmen I, segmen D dan segmen G serta segmen E dan segmen F.

Gambar 4. 29 Peta Persebaran APILL
Sumber: Hasil Survey, 2022

Gambar 4. 30 Peta Persebaran APILL
Sumber: Hasil Survey, 2022

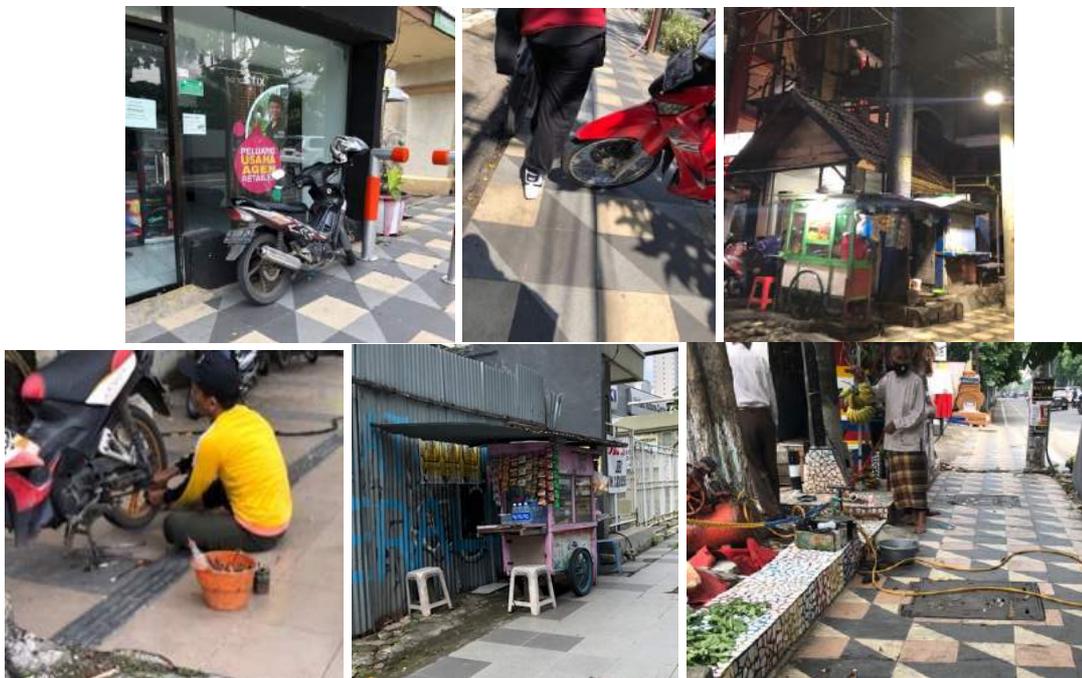
Dalam hal ini kondisi menyenangkan yakni terbebasnya kaki jalur pejalan dari gangguan dan halangan yang dapat mengurangi kelancaran pejalan kaki bergerak. Hal ini ditandai dengan kondisi jalur pejalan kaki yang tidak rusak ataupun terdapat aktifitas lain yang tidak diperbolehkan didalamnya yang menyebabkan terjadinya penyelewengan fungsi jalur pejalan kaki. Pada jalur pejalan kaki di Koridor Mayjend Sungkono, terdapat berbagai gangguan dan aktifitas yang terjadi. Pengendara kendaraan bermotor sering memarkir kendaraannya di jalur pejalan kaki dan masyarakat umum seringkali menggunakan pejalan kaki untuk kegiatan lain seperti parkir pertokoan, pedagang kaki lima yang berjualan makanan maupun usaha lainnya seperti tambal ban.

Gambar 4. 31 Berbagai Aktifitas yang tidak diperbolehkan seperti parkir liar pada Segmen F (atas kiri), parkir liar pada Segmen A (atas tengah), PKL pada Segmen A (atas kanan), Usaha tambal ban pada Segmen E (bawah kiri), PKL pada Segmen F (bawah tengah) , dan Usaha tambal ban pada Segmen J (bawah kanan)

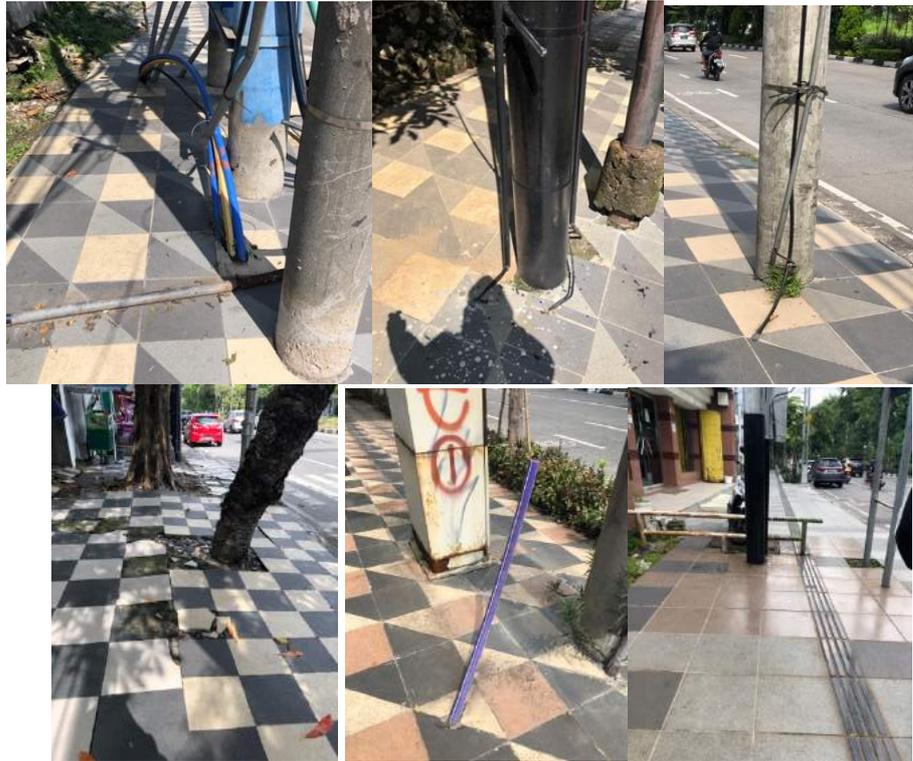
Hal lainnya adalah penempatan berbagai *street furniture* yang kurang tepat. Contohnya penempatan tiang listrik di tengah-tengah jalur pejalan kaki. Hal ini dapat dilihat pada gambar 4.30. Selain itu, banyak kabel listrik yang cukup ‘liar’ baik berupa kabel listrik tertutup maupun terbuka atau potongan yang berpotensi mengurangi kelancaran berjalan kaki khususnya bagi pejalan kaki penyandang disabilitas. Selain itu, terdapat pula halangan-halangan lain yang disebabkan oleh *street furniture* seperti pada gambar 4.29 yakni vegetasi pada segmen E, kotak listrik pada segmen J dan tiang listrik yang berada pada tengah jalur pejalan kaki pada segmen D hingga menghalangi guiding blocks yang ada. Hal ini tentunya akan berdampak buruk bagi perjalanan penyandang disabilitas, terlebih para tunanetra akibat terhalangnya guiding blocks sebagai pemandu utama perjalanan mereka.

Gambar 4. 32 Halangan akibat *street furniture* pada Segmen A (atas kiri), Segmen C (atas tengah), Segmen G (atas kanan), Segmen E (bawah kiri), Segmen J (bawah tengah), dan Segmen D (bawah kanan)

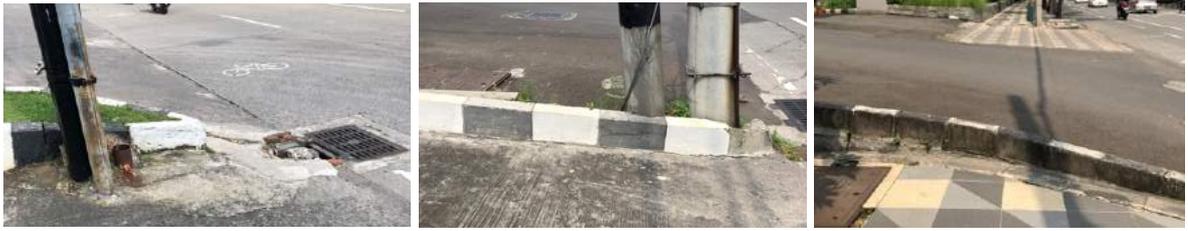
Rintangan lainnya adalah adanya kerbs atau pembatas jalan yang berada pada jalur pejalan kaki dan memiliki ketinggian yang cukup tinggi seperti pada Gambar 4.33 dan juga tutup got atau saluran drainase yang belum dalam kondisi baik sehingga dapat menyulitkan perjalanan para penyandang disabilitas, ditambah dengan tidak adanya tanda/signage bagi tunanetra.

Gambar 4. 33 Kerbs yang terlalu tinggi dan menghalangi kesinambungan jalan pada Segmen D (kiri), Segmen H (tengah), dan Segmen I (kanan)
Sumber: Hasil Survey, 2022

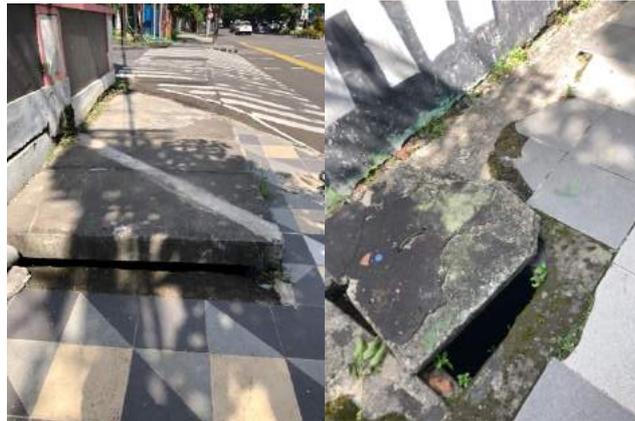
Gambar 4. 34 Tutup drainase yang belum dalam kondisi baik pada Segmen C (kiri) dan Segmen D (kanan)
Sumber: Hasil Survey, 2022

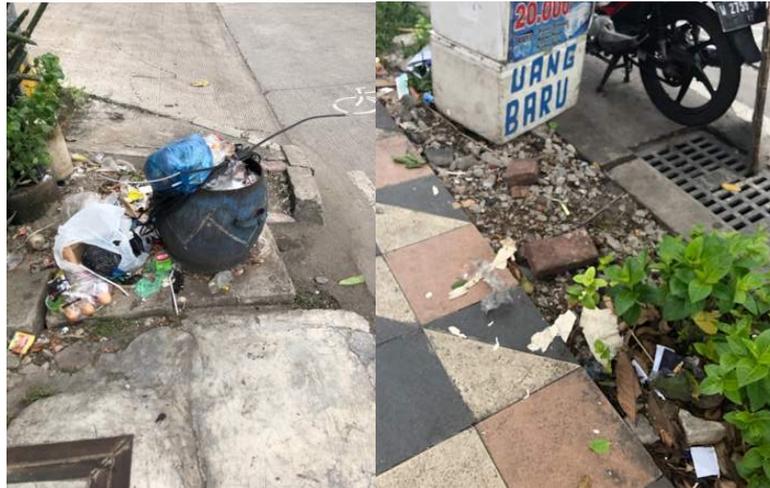
Gambar 4. 36 Sampah Berceceran pada Segmen E (kiri) dan Segmen J (kanan)
Sumber: Hasil Survey, 2022

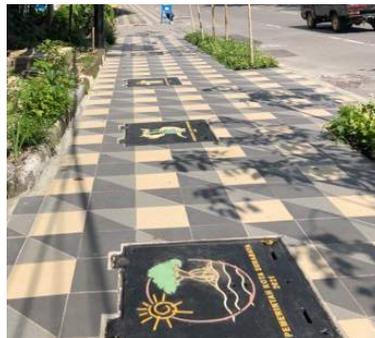
Gambar 4. 37 Saluran Drainase Tertutup
Sumber: Hasil Survey, 2022

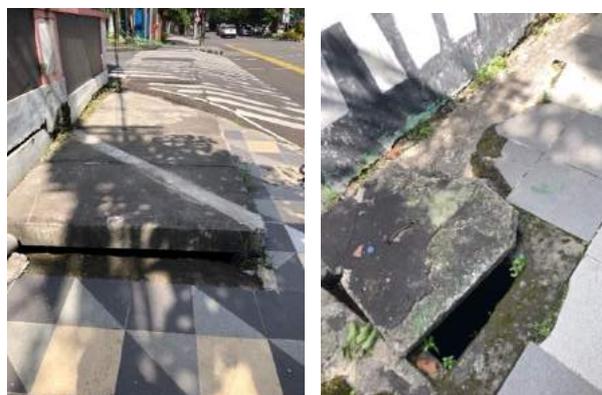
Tersedia saluran drainase tertutup yang berada tepat dibawah jalur pejalan kaki dan dapat dilihat pada Gambar 4.34. Namun, beberapa diantaranya masih memiliki tutup drainase/ tutup got yang kurang baik seperti pada gambar 4.35. Hal ini dapat mempengaruhi kelancaran perjalanan serta menimbulkan bau yang kurang enak sehingga kenyamanan pejalan kaki dapat berkurang.

Gambar 4. 38 Tutup drainase yang belum dalam kondisi baik pada Segmen C (kiri) dan Segmen D (kanan)
Sumber: Hasil Survey, 2022
